使用済燃料プール対策 スケジュール

福島第一原子力発電所1号機 建屋カバー解体工事の進捗状況について

福島第一原子力発電所第2号機
原子炉建屋オペレーティングフロア上部
解体・改造範囲について

3号機原子炉建屋オペフロにおける γ 線スペクトル測定結果について

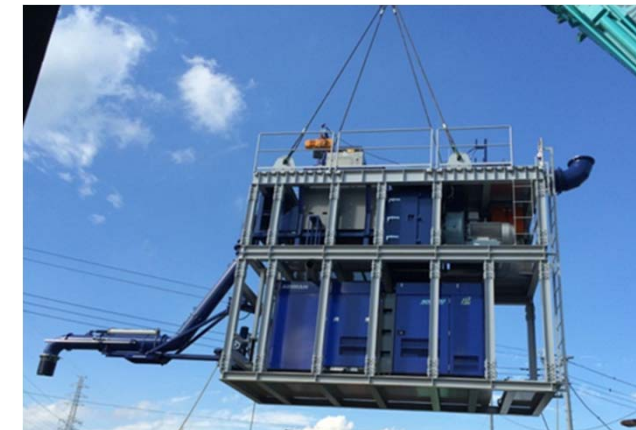
吸引装置全景

既存鉄骨梁上のコンクリート片等の小ガレキ吸引作業状況写真（2015年11月19日撮影）

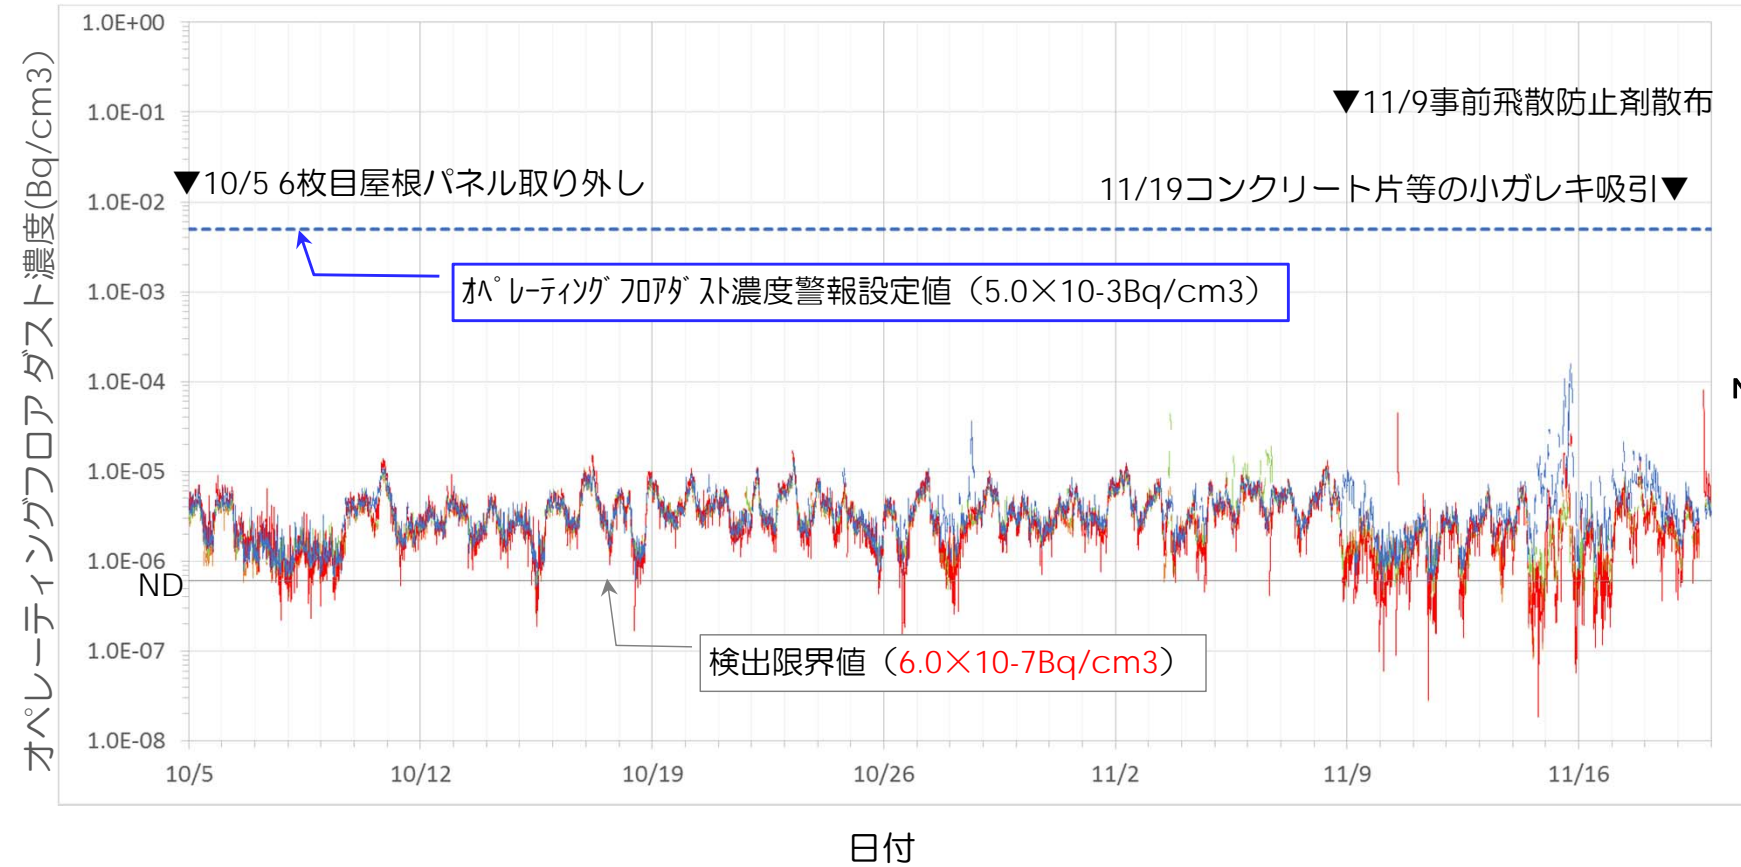
- オペレーティングフロアの各測定箇所における、6枚目屋根パネル取り外しの10月5日～11月19日までの「空气中的放射性物質濃度」を以下のグラフに示す
- 各作業における空气中的放射性物質濃度
 - オペレーティングフロアダスト濃度警報設定値* ($5.0 \times 10^{-3} \text{Bq/cm}^3$) に比べ低い値で推移した
 - 6枚目屋根パネル取り外し以降も、オペレーティングフロアダスト濃度警報設定値を超えることはなかった

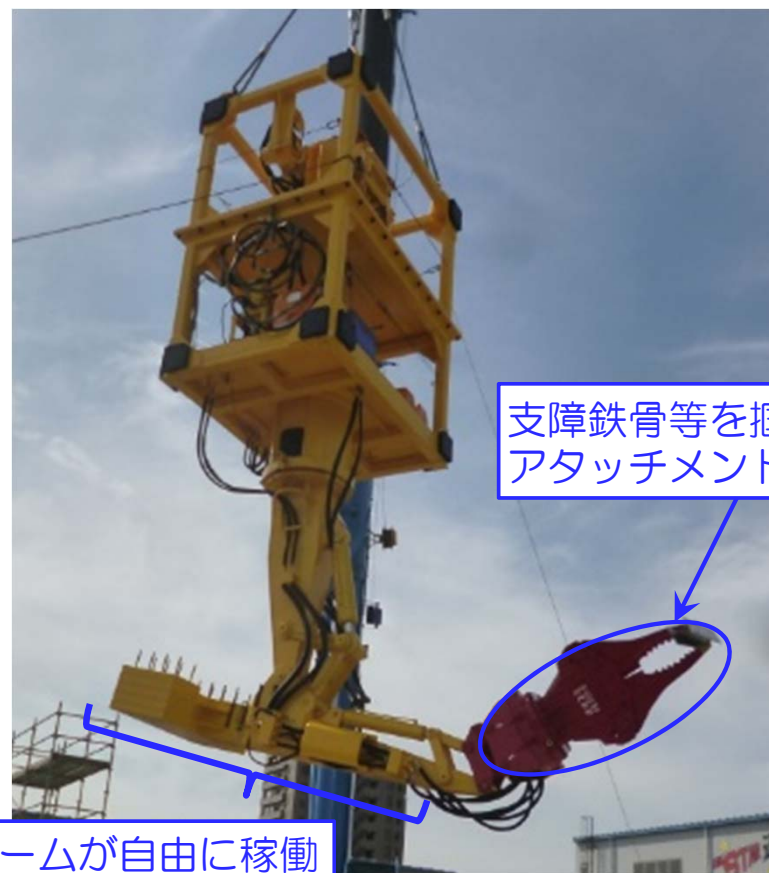
アームが自由に稼働

把持用アタッチメントを装着した撤去装置全景

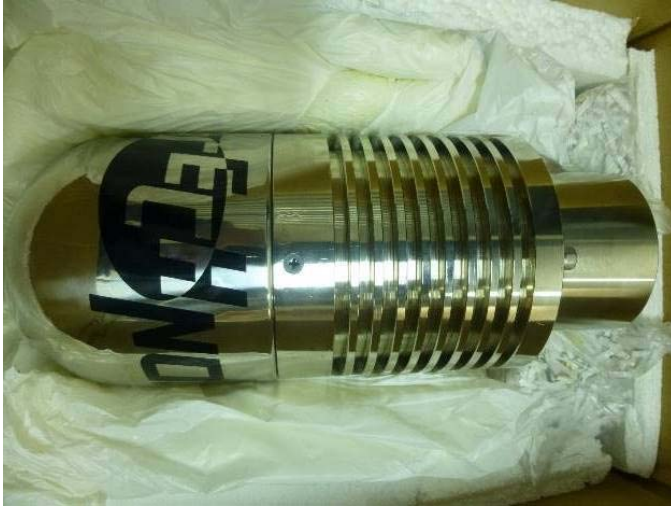
■ 測定器の外観

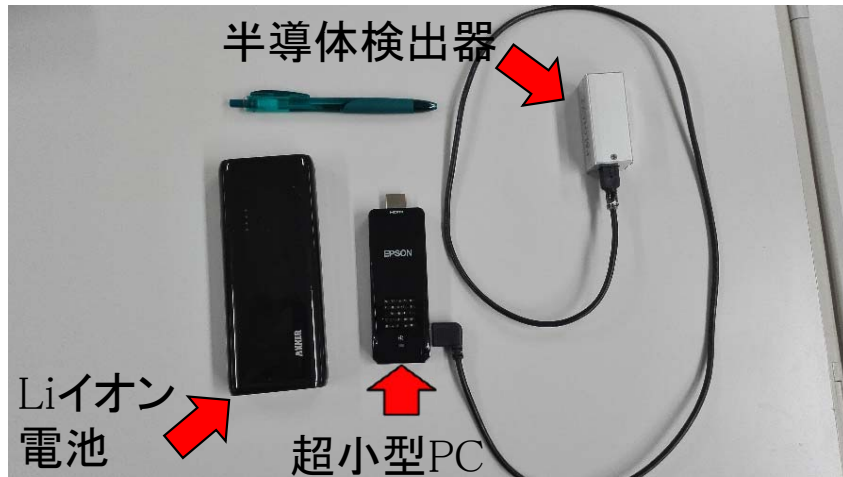
■ 半導体検出器※1、PC、バッテリー

※1: CdZnTe半導体を用いたガンマ線検出器

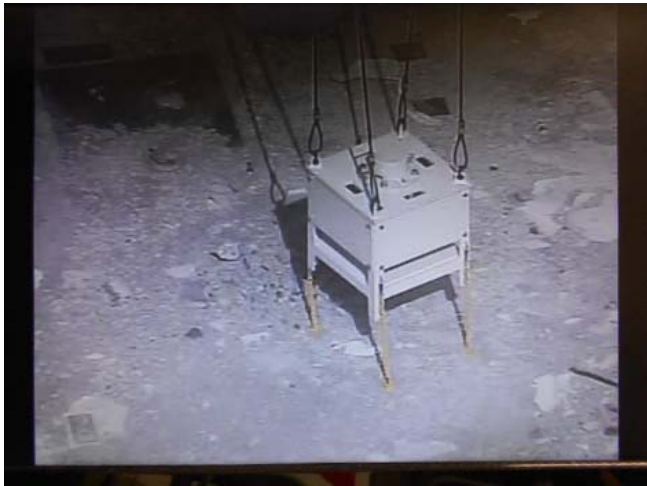
各工区、使用済燃料プール上、遮へい体設置場所、原子炉ウェルカバーの継ぎ目部など、合計24箇所の測定ポイントについて、オペフロから約50cm高さでスペクトル測定を各5分間実施。

各工区、使用済燃料プール上(④)、遮へい体設置場所(⑳)で測定したポイント(16箇所)

原子炉ウェルカバーの縁(⑥⑨⑪⑱⑳㉑)と継ぎ目部(⑫⑯)で測定したポイント(8箇所)

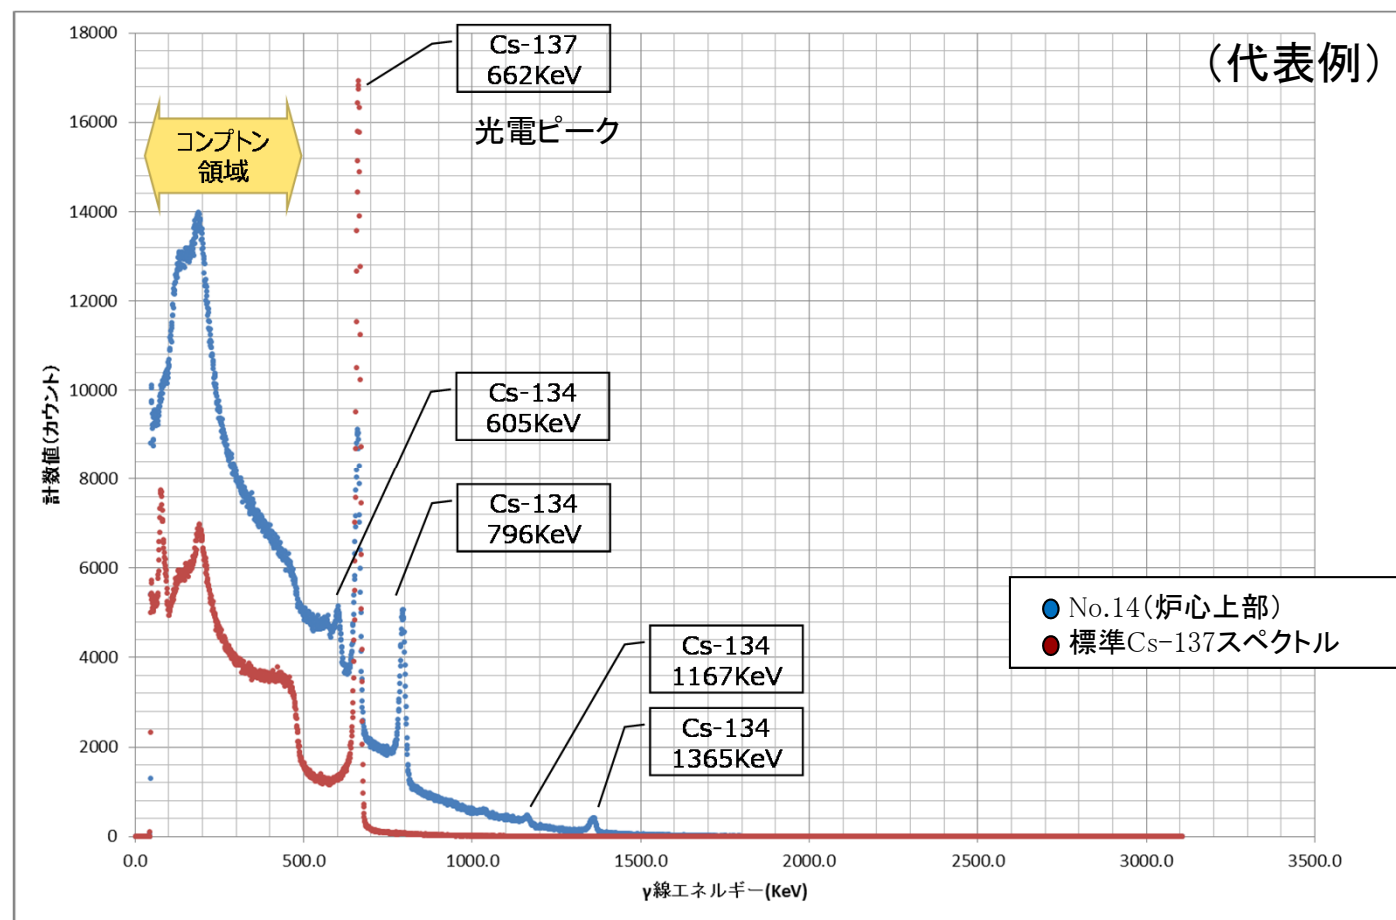
オペフロ上のスペクトル（青線）は、いずれの測定ポイントにおいてもCs-134とCs-137の光電ピークが検出され、それ以外の核種※は検出されなかった。

（赤線は、校正施設でのCs-137スペクトル）

※例えば、Co-60が検出される場合は、1173keVと1333keVに2本の光電ピークが出る。

オペフロ上で検出した核種は Cs-134とCs-137であり、遮へい設置後の線量評価において、Co-60等、他核種の寄与を考慮する必要がないことを確認した。

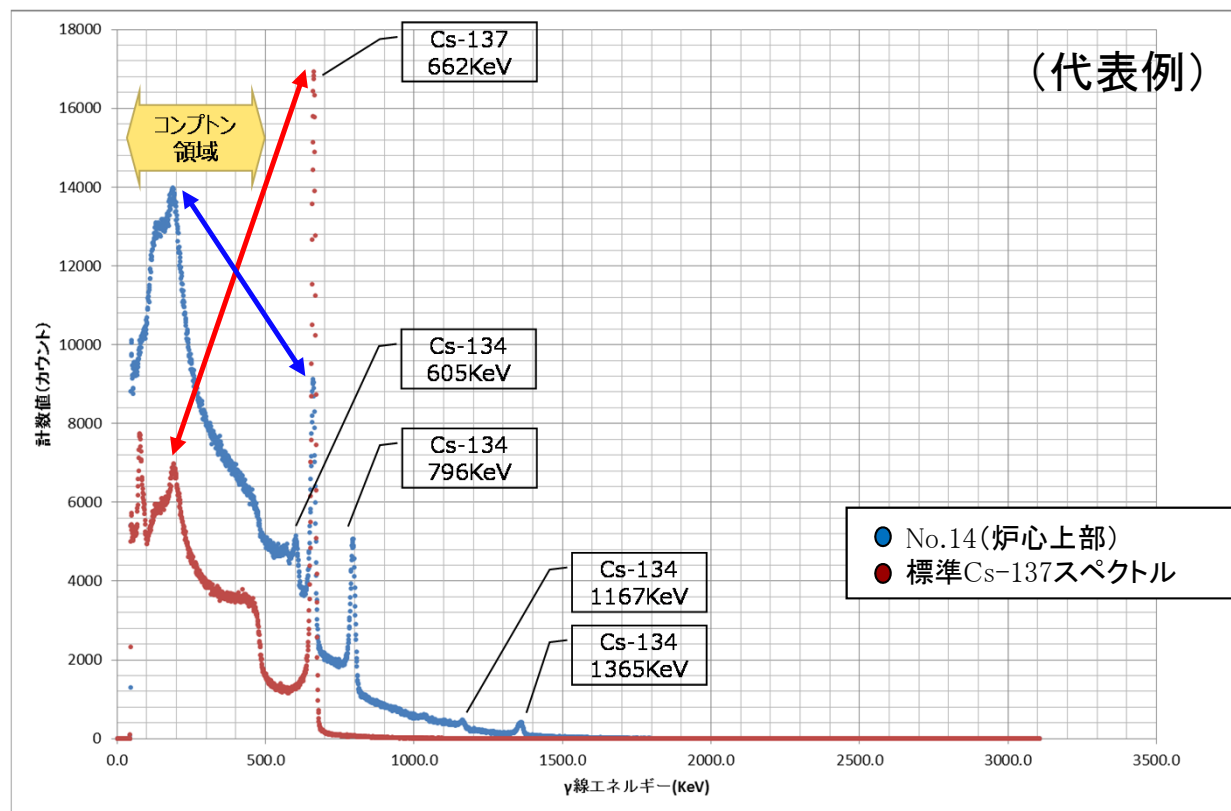
散乱線の少ない校正施設でのCs-137スペクトル（赤線）は、Cs-137のピーク高さはコンプトン領域※より高い（ピークtoコンプトン比が大）が、オペフロ上のスペクトル（青線）は、いずれの測定ポイントにおいてもCs-137のピーク高さはコンプトン領域より低かった（ピークtoコンプトン比が小）。

このような散乱線の寄与が大きいスペクトル形状は主として、主線源と検出器間に大きな散乱体が存在すると生じる。オペフロ上の線源は、オペフロ表面に残っているというよりも、散乱線の大きくなるような領域（表面ではない場所）に線源があると推定される。

オペフロ上の線源は、オペフロ表面に残っているというよりも、散乱線の大きくなるような領域（表面ではない場所）に線源があると推定されることから、今後は除染よりも遮へいに移行する段階にあることを確認した。

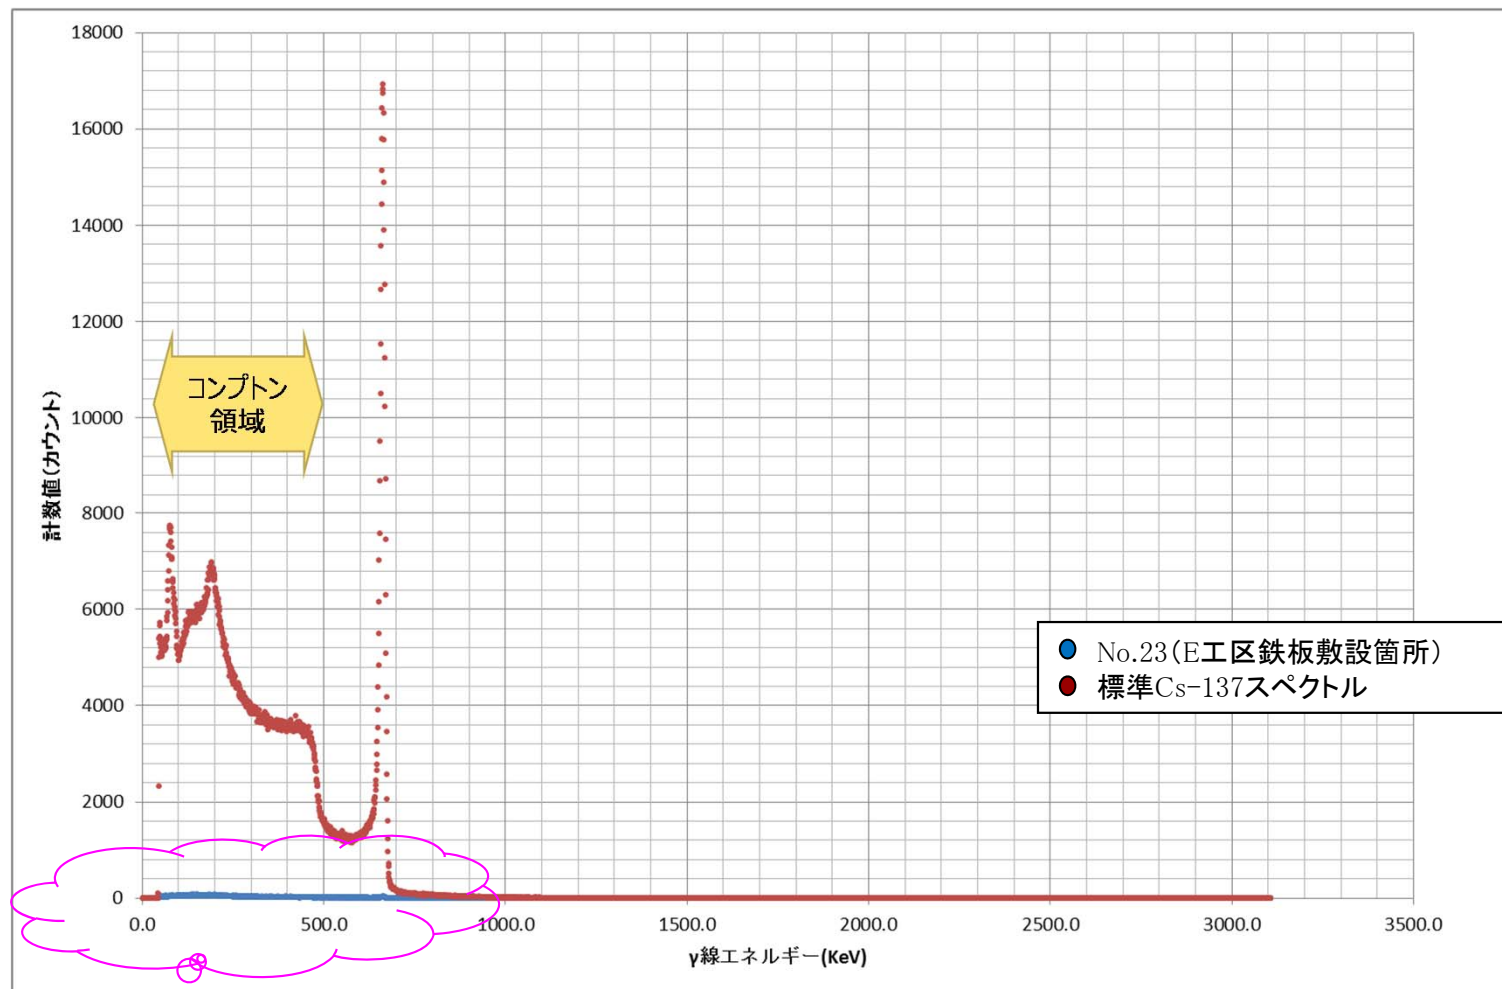
オペフロに設置した鉄遮へい体の存在により、寄与割合の大きい散乱線（低エネルギー側の

の成分）が大幅に低減していることを確認した。

遮へい体敷設により、寄与割合の大きい散乱線が大幅に低減しているため、Csを想定した遮へい設計であれば、想定よりも大きな遮へい効果が見込まれることを確認した。

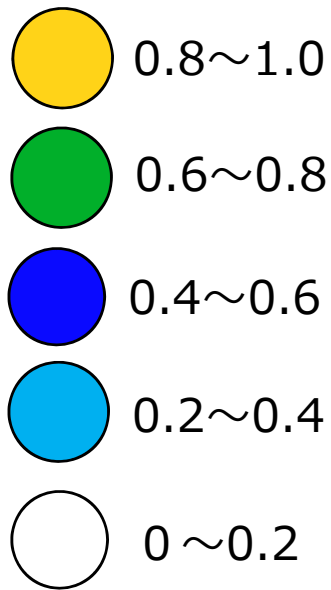
当該測定器による狭い視野での線量率分布比を測定した結果、特に原子炉ウェルカバーの縁(図中の⑥⑨⑪⑬⑮⑰)と継ぎ目部(図中の⑫⑯)は他の測定箇所と比較して高い傾向があり、隙間からの線量寄与も考えられる。図中の①～③、⑦、⑧、⑫、⑮は、相対値が低く、散乱線の寄与が大きいいため、炉心上部より薄い遮へいでも効果が期待できる。

単位：- (スペクトル面積の最大箇所 ⑳を1として規格化)

※⑥は線量率の測定可能領域を超えており、正確に測定できていないため対象外

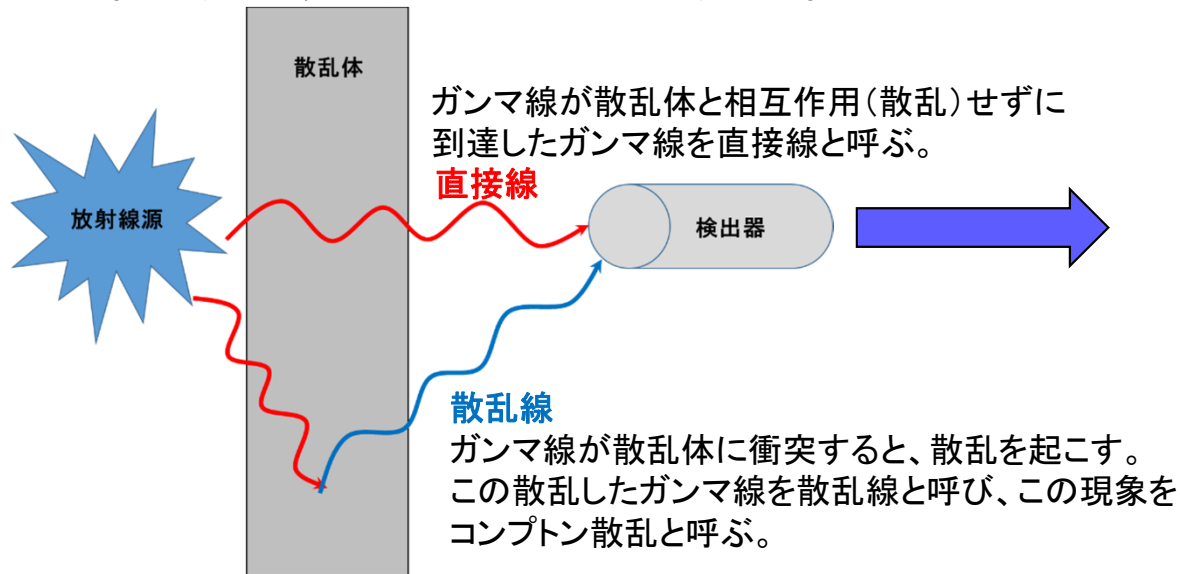
散乱線が多い場合(オペフロ上の測定結果)

検出器には**直接線**(「光電ピーク」)とコンプトン散乱によって発生した**散乱線**が観測される。**散乱線**は、エネルギーの低い領域に観測され、この領域を「**コンプトン領域**」と呼ぶ。

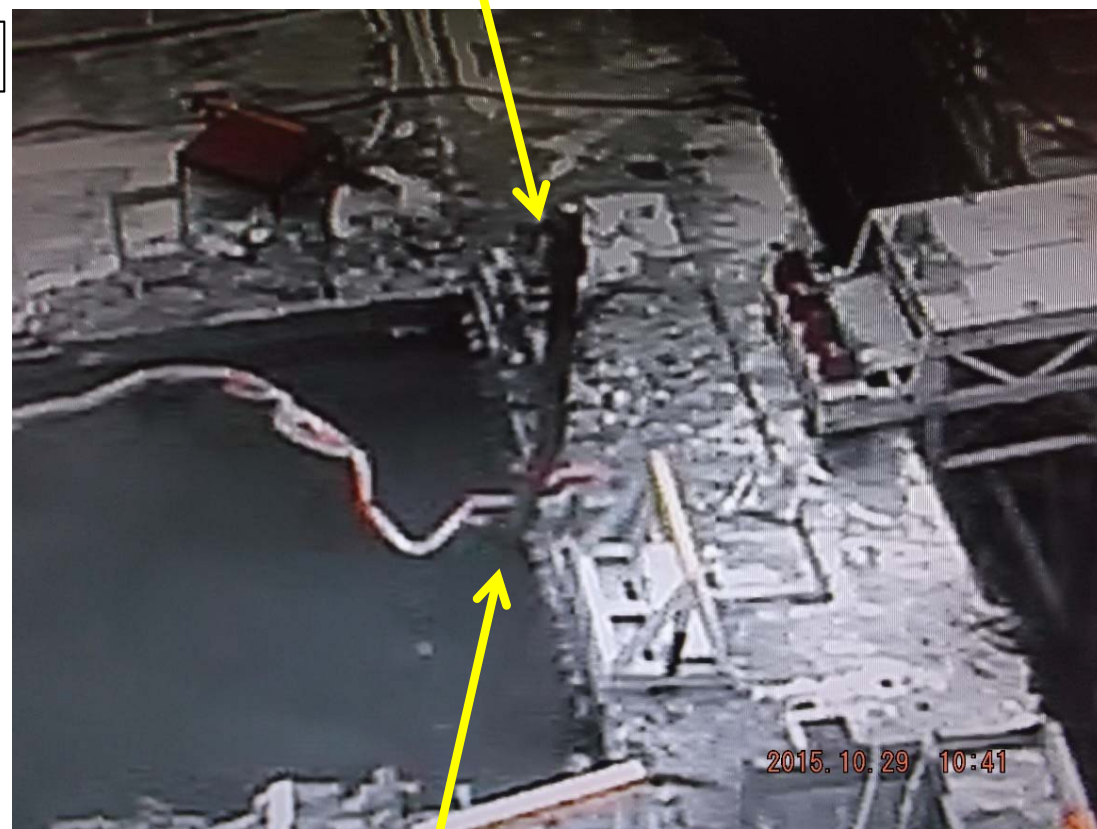
ジブクレーンアーム撤去状況

ジブクレーンアームの一部にジブクレーンアーム撤去装置のフックをひっかけた後に、持ち上げることで撤去。

ジブクレーンアーム
