「廃炉」の主な作業項目と作業ステップ

～4号機使用済燃料プールからの燃料取り出しが完了しました。1～3号機の燃料取り出し、燃料デブリ(注1)取り出しの開始に向け順次作業を進めています～

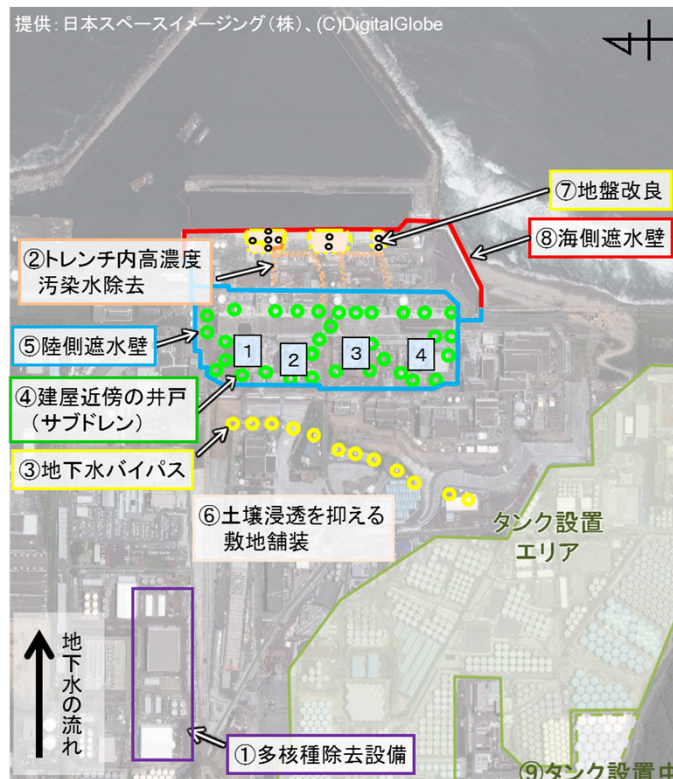
「汚染水対策」の3つの基本方針と主な作業項目

～汚染水対策は、下記の3つの基本方針に基づき進めています～

方針1. 汚染源を取り除く

- ①多核種除去設備等による汚染水浄化
- ②トレンチ(注3)内の汚染水除去
(注3) 配管などが入った地下トンネル。

方針2. 汚染源に水を近づけない

- ③地下水バイパスによる地下水汲み上げ
- ④建屋近傍の井戸での地下水汲み上げ
- ⑤凍土方式の陸側遮水壁の設置
- ⑥雨水の土壌浸透を抑える敷地舗装

方針3. 汚染水を漏らさない

- ⑦水ガラスによる地盤改良
- ⑧海側遮水壁の設置
- ⑨タンクの増設(溶接型へのリプレイス等)

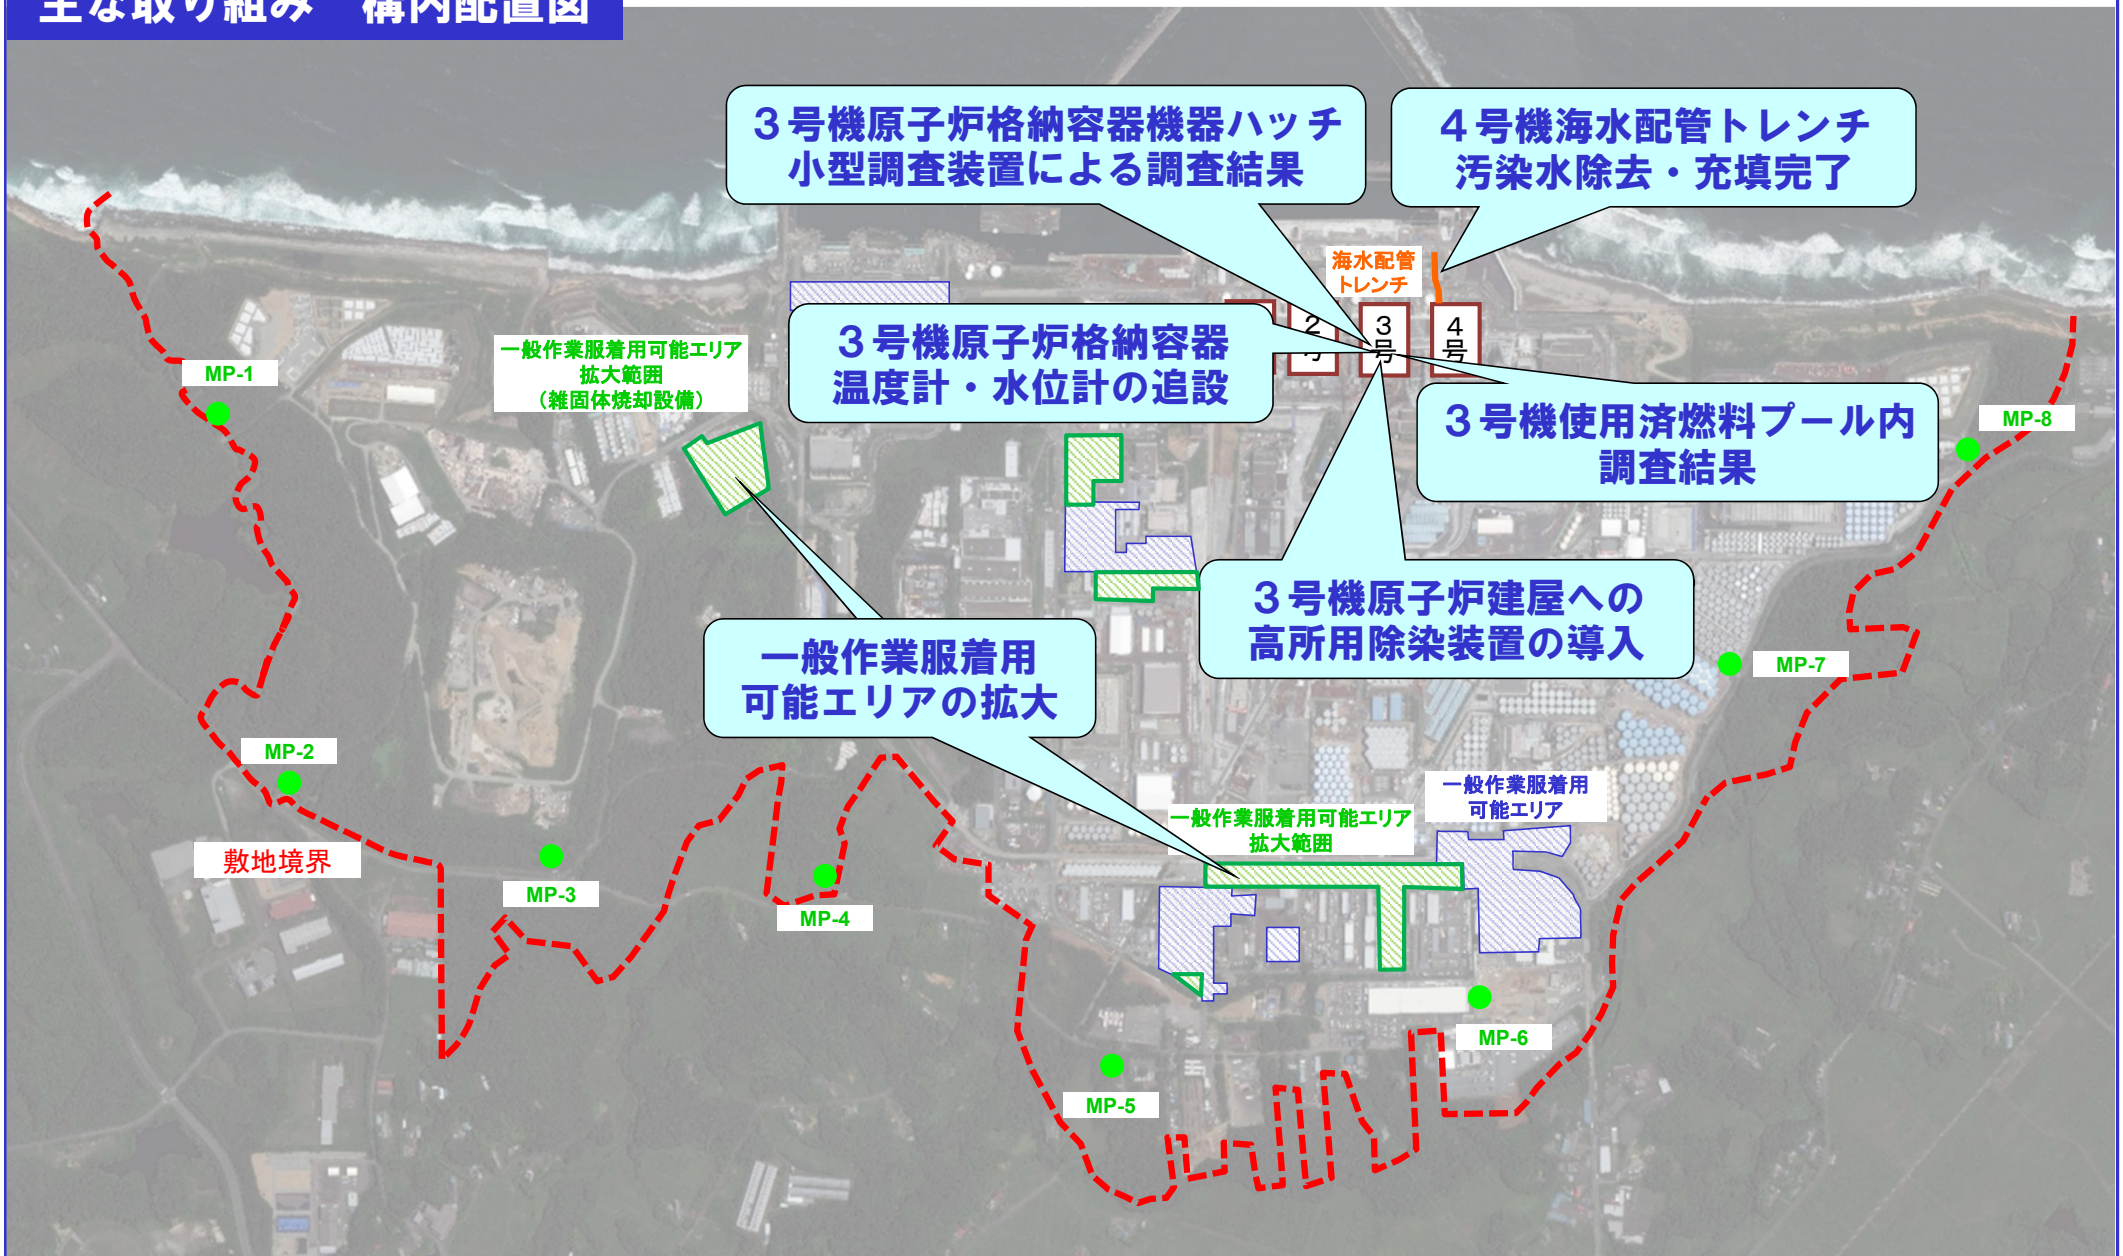
主な取り組み 構内配置図

※モニタリングポスト (MP-1~MP-8) のデータ

敷地境界周辺の空間線量率を測定しているモニタリングポスト(MP)のデータ (10分値)は0.768 μ Sv/h~4.000 μ Sv/h (2015/11/25~12/21)。

MP-1~MP-8については、取り替え時期となったため、2015/12/4から交換工事を実施しています。このため、データが欠測となることがあります。
