燃料デブリ取り出し準備 スケジュール

# 1号機原子炉建屋1階小部屋※調査のうち 主蒸気弁室、エアロック室調査結果について

# 2号機X-6ペネ周辺 除染実施状況について(経過報告)

# 小型調査装置（ロボット）を用いた 3号機 P C V※機器ハッチ調査の結果について

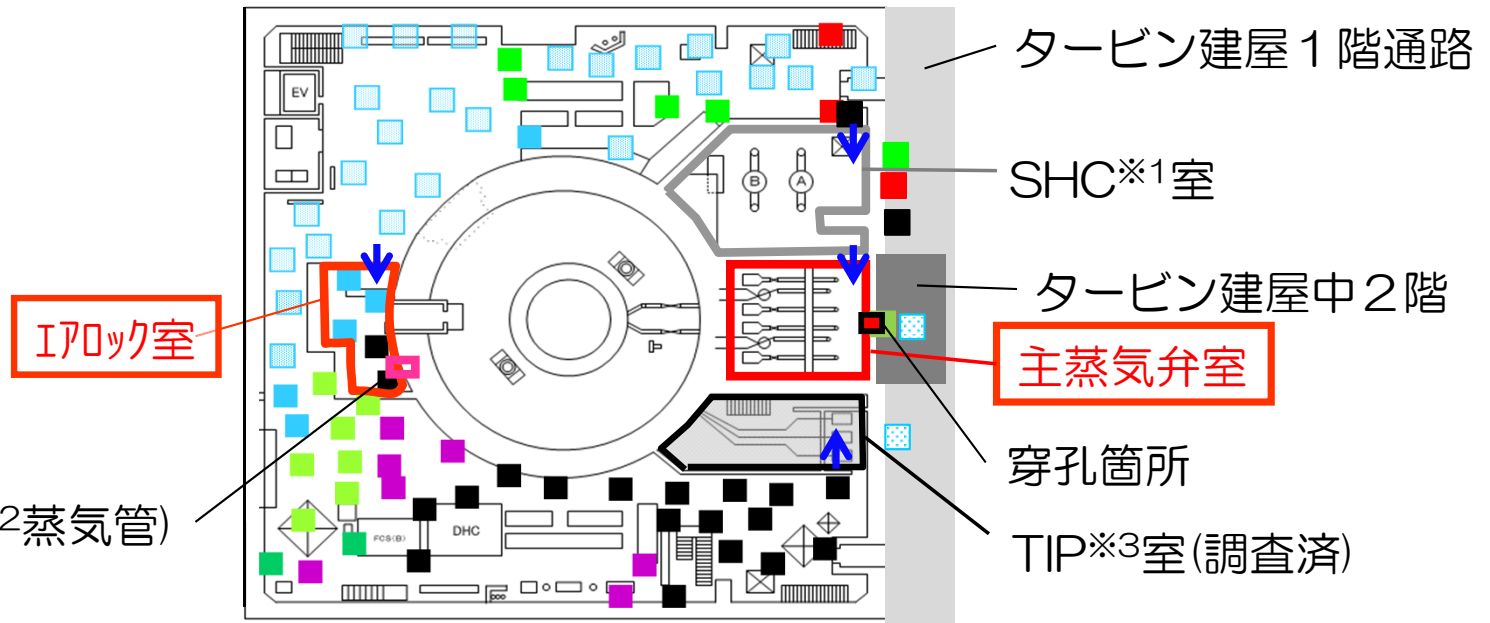
1号機原子炉建屋1階 線量マップ

- (赤枠) : X-53 ペネ (HPCI※2蒸気管)
- (白枠) : 未調査エリア
- ← (青) : 部屋入口
- (黒) : 穿孔箇所

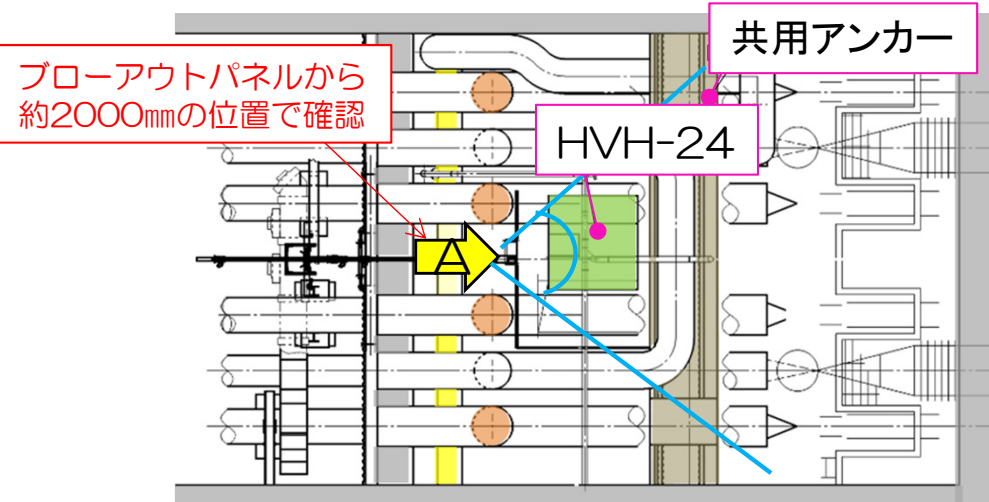
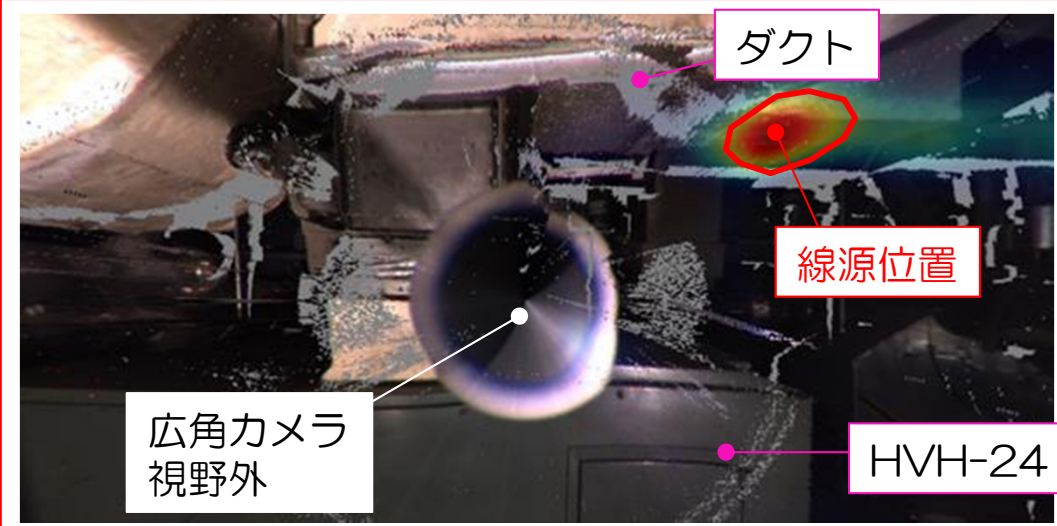
# 4-2. 主蒸気弁室調査結果（γカメラ、3Dデータ）

## ■ A矢視でHVH上部に線源を確認

- γカメラ設定位置の雰囲気線量率：約20.8mSv/h
- 線源位置からの寄与：約1.4mSv/h

- γカメラデータからHVH上部ダクトが線源の可能性あることを確認
- 線量率測定結果より、HVH天板に高線量率部位があることを確認

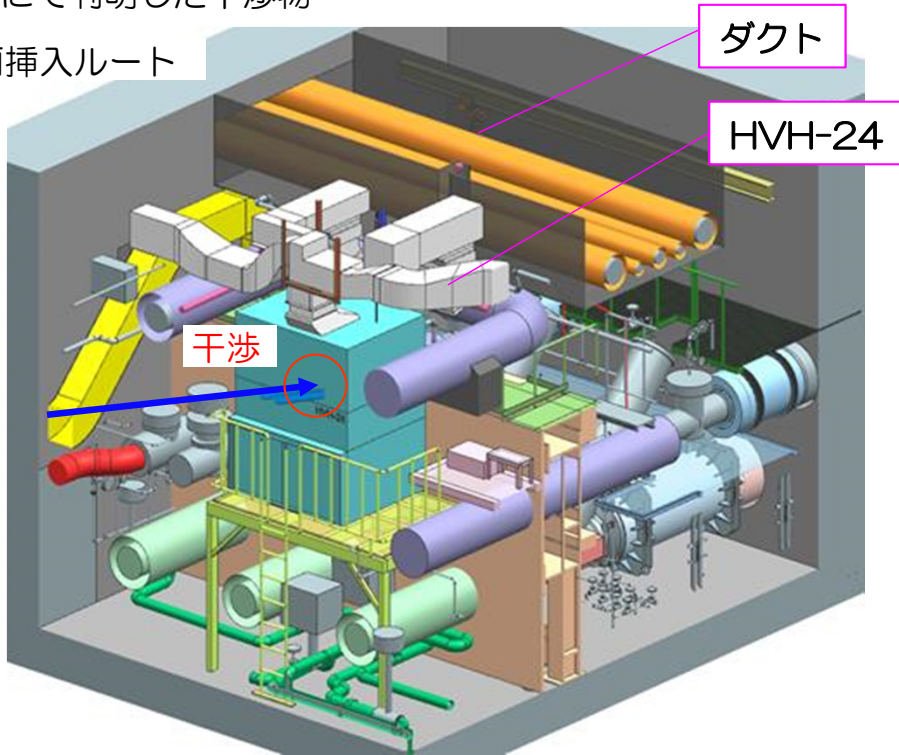
図1：調査結果を反映した主蒸気弁室3DCAD図

- ブローアウトパネル開口部の正面に、空調機HVHが設置されていることが判明（写真①）。
- 主蒸気弁室のペネ調査では、長尺ポールを挿入して実施する計画であったが、HVHと干渉するため、別方式による調査計画を再検討中（図1）。

□：調査にて判明した干渉物

→：計画挿入ルート

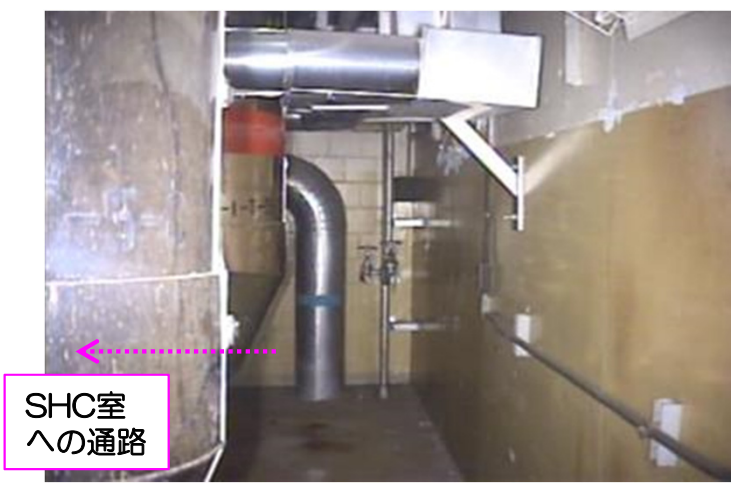
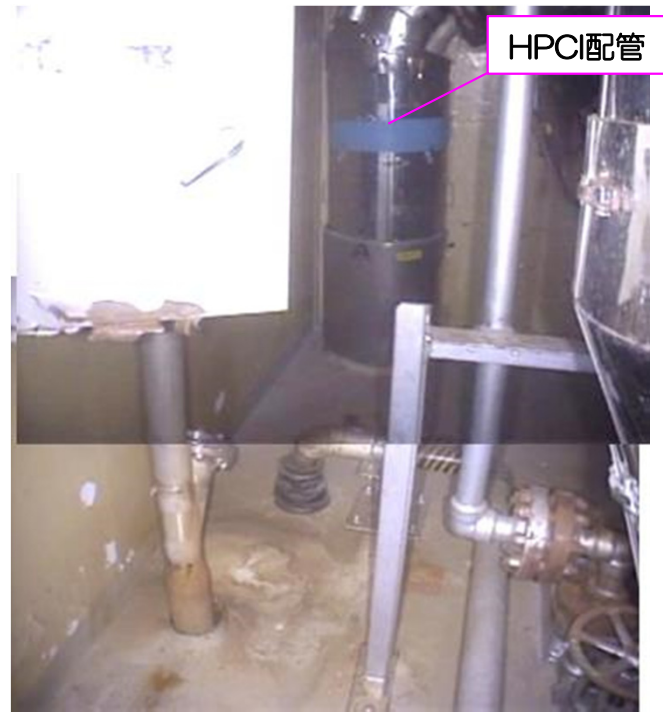
# 4-4. 主蒸気弁室調査結果 (光学カメラ撮影②)

- 主蒸気弁室内の東側通路は落下物等なく、比較的きれいな状態であることが分かった (写真②、写真③、写真④)
- 床面近傍の雰囲気線量率も1箇所のみではあるが、比較的低線量であることがわかった。

写真②：東側通路 (SHCポンプ室側)

写真③：東側通路 (通路中央付近)

写真④：東側通路 (TIP室側)

- 調査ができた主蒸気弁室内の東側通路は、落下物等がなく、比較的きれいな状態で、床面に近づくとつれて線量は低下する傾向であり、人がアクセス可能な見込みがあることを確認。
- HVHによる干渉によりベローズ部の汚染状況確認までは実施できず。

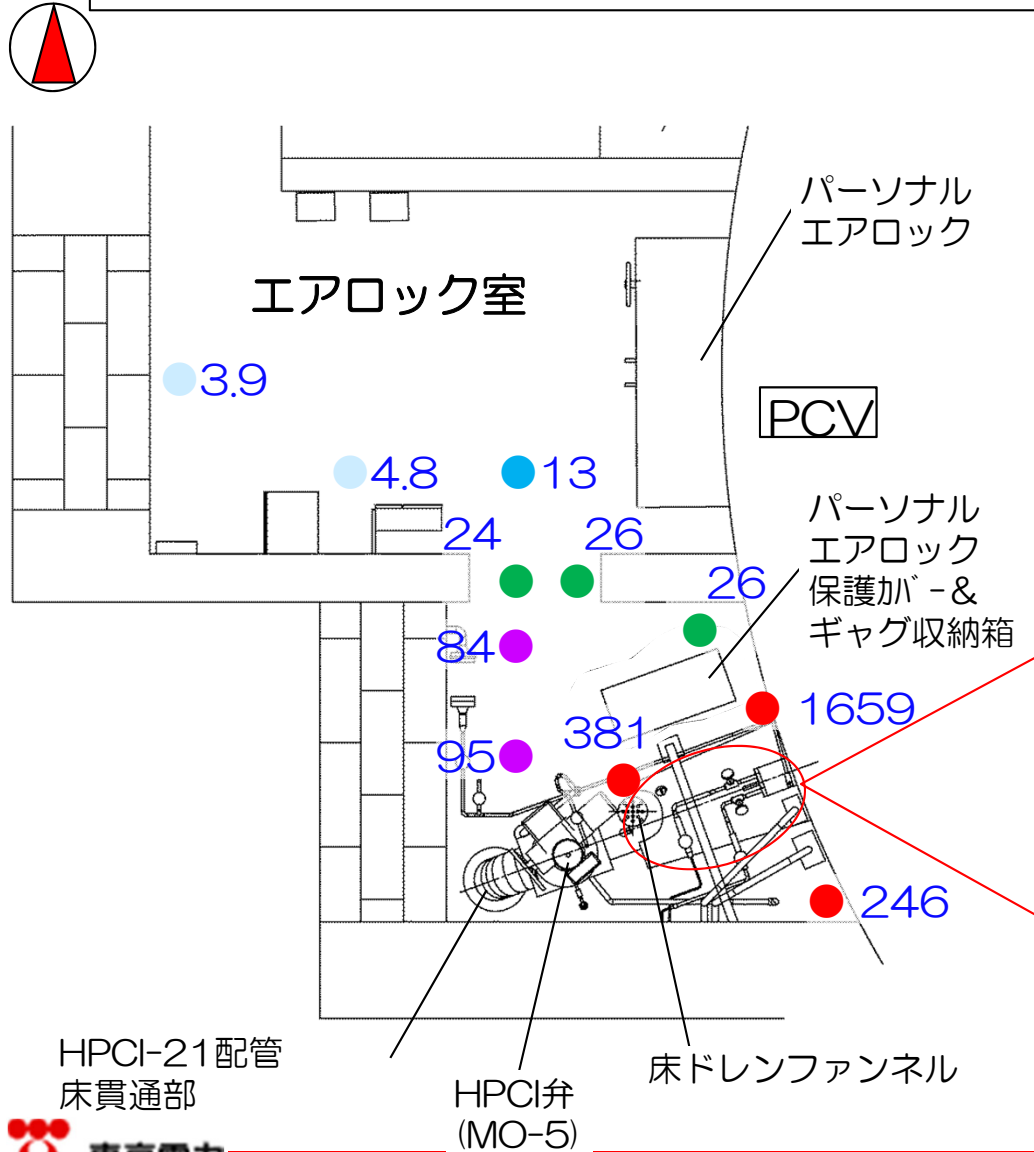
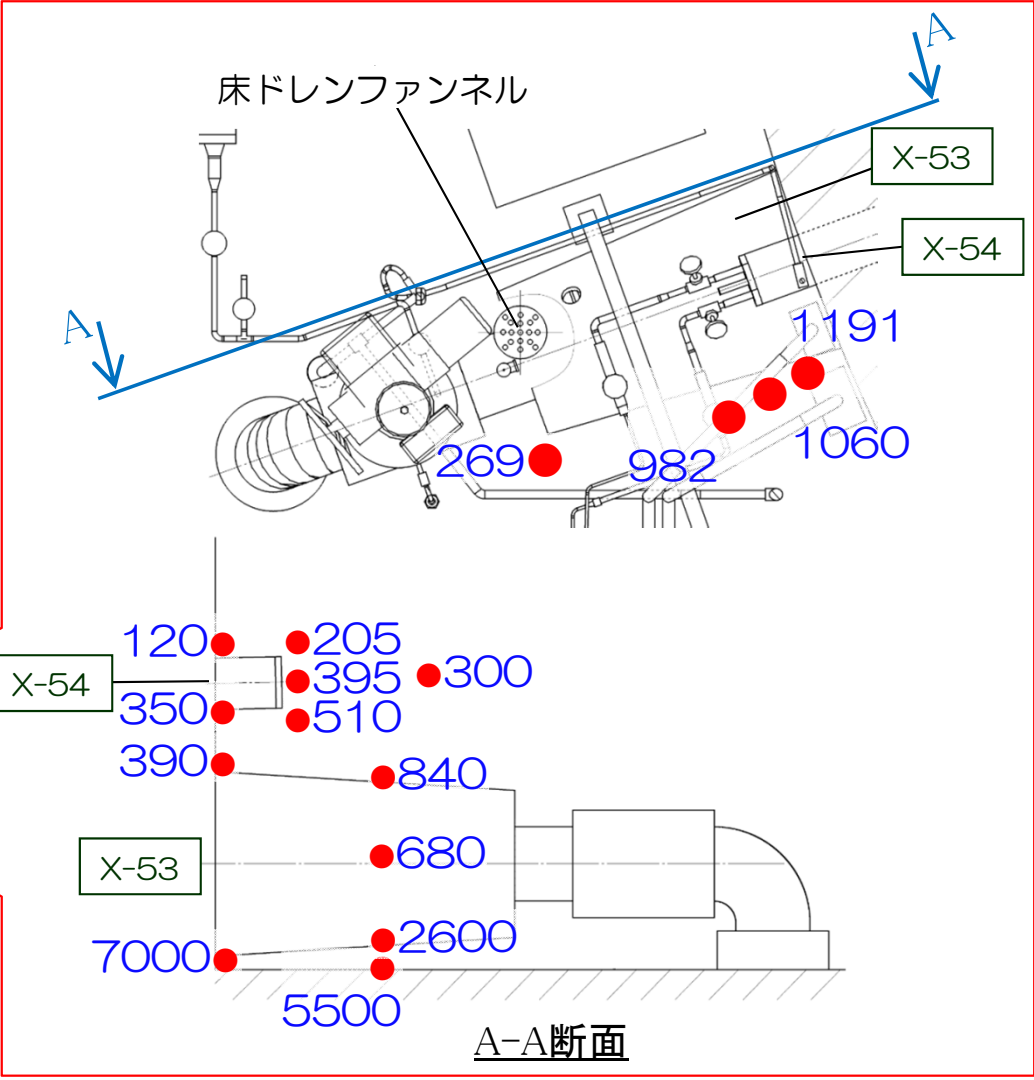
# 5-1. エアロック室調査結果 (空間線量率)

■ X-53付け根床面に近づくと7000mSv/hと非常に高い。

凡例 青字：空間線量率(単位:mSv/h)  
 色凡例 ● <10mSv/h ● >10mSv/h ● >20mSv/h ● >50mSv/h ● >100mSv/h

- X-53ペネの下部が特に高線量であり、当該ペネに設置されているベローズカバー内が汚染源と推定。

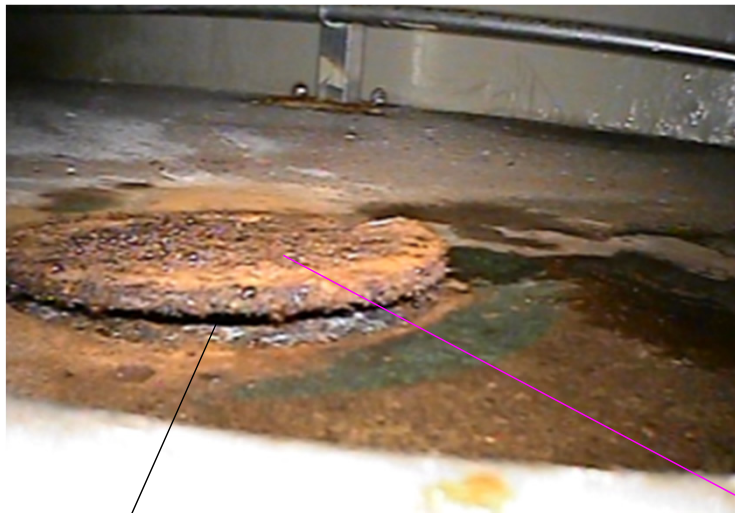
写真④：床ドレンファンネルの浮き上がり状況

- 2013年に実施した調査写真と比較すると、床ドレンファンネルの蓋が浮いている。（写真④,⑤）

- 今回の調査結果から、ベローズ付貫通部は高線量で汚染されていると考え、補修工法検討に反映するとともに、主蒸気弁室のベローズ付貫通部の調査方法も合わせて検討していく。
- エアロック室内の貫通部周辺は高線量雰囲気であり、人がアクセスするのは困難な状況である。今後、この状況を踏まえた小部屋や高所部の環境改善について検討していく。
- エアロック室の床ドレンファンネル浮き上がりの原因については、今後、推定していく。

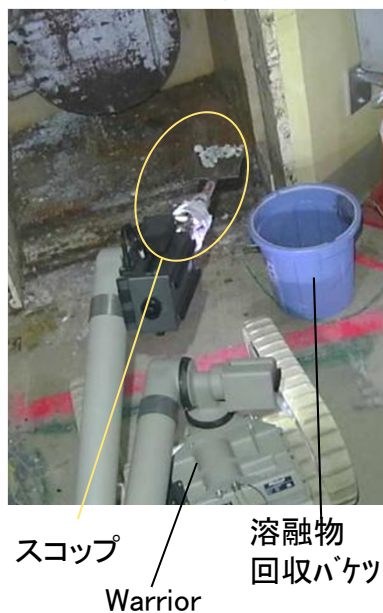
①床面溶出物の掻き取り  
Warrior+スコップ

作業手順	手法
1. 床面溶出物除去	①溶出物掻き取り(実施済み)
	②溶出物吸引回収(実施済み)
2. 床・壁・天井・X-6ペネ表面除染 ※床からの線量寄与が大きいため、天井・床の除染効果確認は床の線量低減後に行う。	③スチーム洗浄(洗浄水にクエン酸含む)(床面実施済み)
	④化学除染(泡)(実施済み)
3. 床面除染	⑤表面研削(実施中)

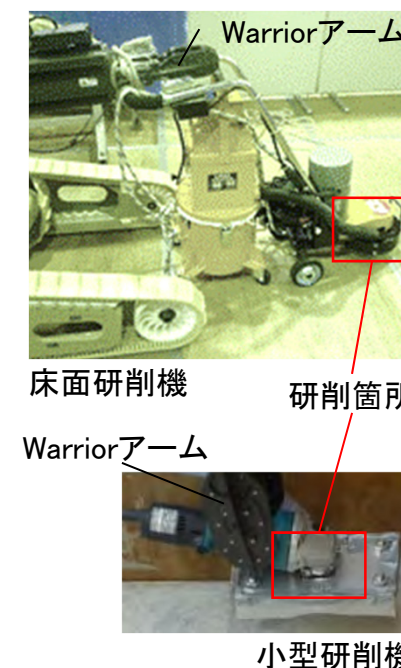
⑤表面研削  
Warrior+研削機

- 溝から奥側を最大2.5mm程度(塗装面含む)の研削を実施
- 研削結果、埋設金属を確認。小型研削機を選定し研削を実施
- 溝の研削は未実施
- 現時点での研削量では、線量低減の見込み判断が困難なため作業を継続

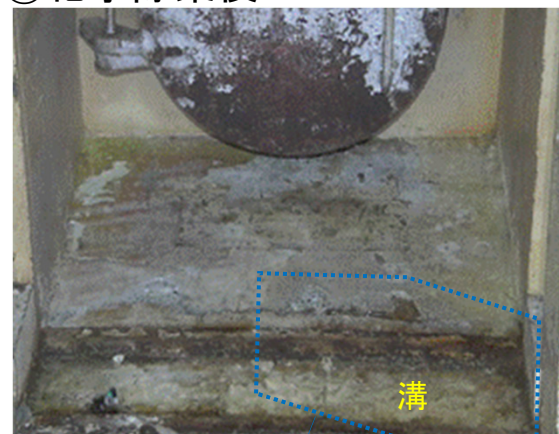
②化学除染後

- 床面への化学除染(除染剤塗布⇒回収)を計7回実施。線量低減効果としては、スチーム除染後と比較すると全体的に減少している傾向を確認。
- 窪み部位、溝の鉄枠において脱色を確認しており、鉄錆び(茶褐着色)の溶解等の反応があったものと推定。

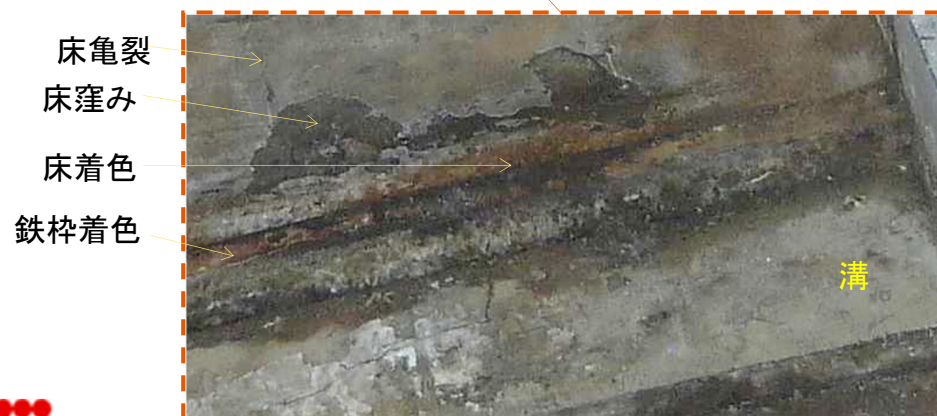
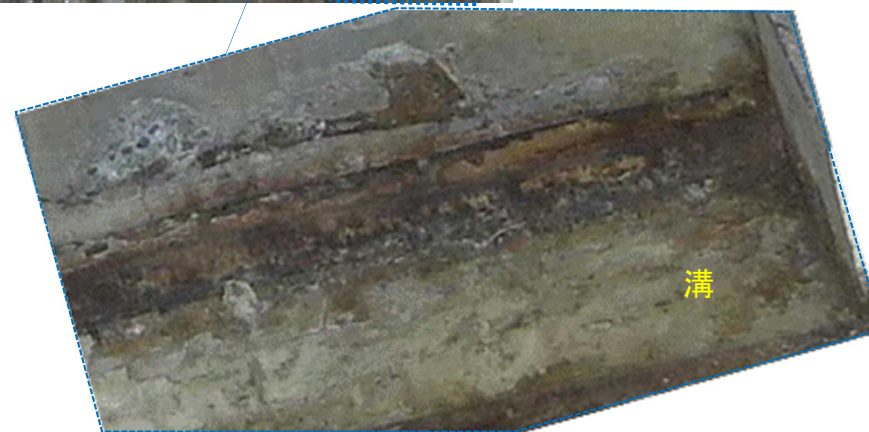
### 3. 「除染」 化学除染(床面) 作業結果

①化学除染前

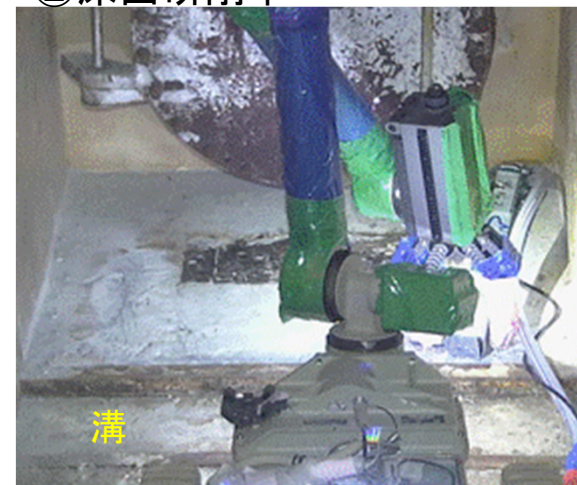
②床面研削中

Warriorに小型研削機を把持させ床面を研削

- 更なる研削と溝部の研削を実施し、低減効果を確認。
- ダスト上昇により12/18から作業中断。年明けから作業再開。
- フランジ下部については、滴下水対策(止水等)の検討を実施中。

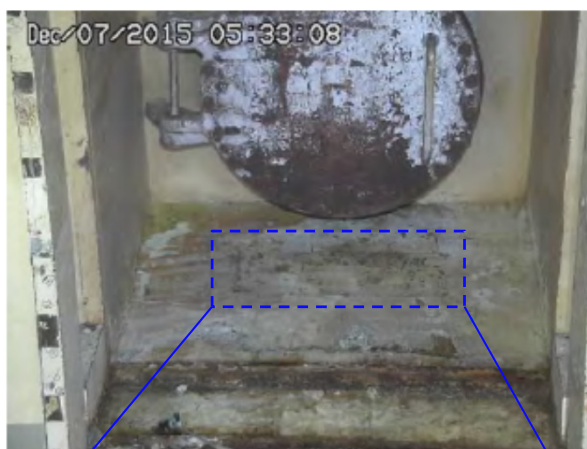
化学除染後

- 化学除染の効果により、床面に付着していた茶褐色が脱色され視認性が向上したことにより、X-6ペネ下部に四角い筋を確認。
- 調査の結果、550mm×200mm×t30mmの金属が埋設されていることを確認。
- 今後、表層を研削し金属の埋設状況を確認。研削手順・手法に反映。

四角い筋を確認

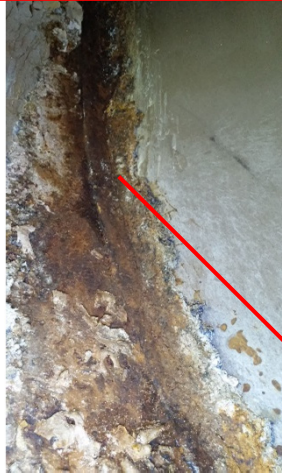
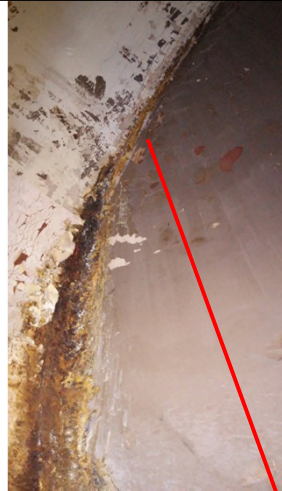
◆ PCV機器ハッチシール部のPCV内水位付近から下に向かって錆等の汚れが確認された。（天井側シール面は汚れなし）

ハッチ左側シール部：PCV内水位付近から下に向かって錆等の汚れあり

- ◆PCV機器ハッチシール部のPCV内水位付近から下に向かって錆等の汚れが確認された（天井側シール面は汚れなし）ことから、**にじみ程度の漏えいの可能性が考えられる。**

今回の調査では明確な漏えいは確認していないが、D/W内滞留水水位は、概ねOP.12000前後で推移しており、**推定発錆上端高さ**とほぼ一致することから、機器ハッチはにじみ程度の漏えいの可能性が考えられる。

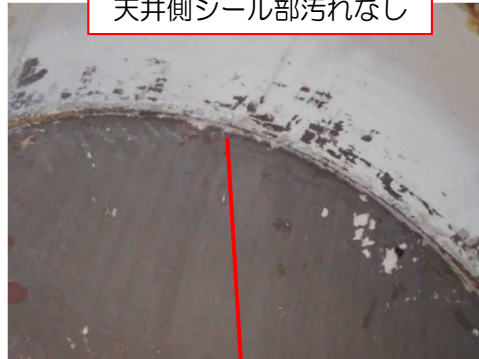
天井側シール部汚れなし

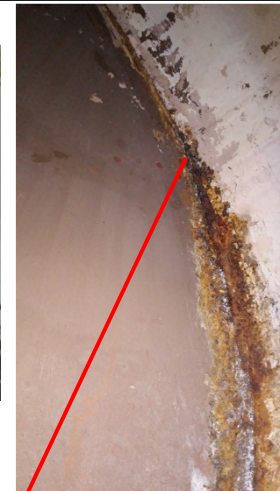
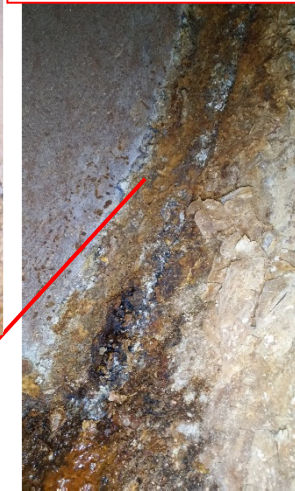
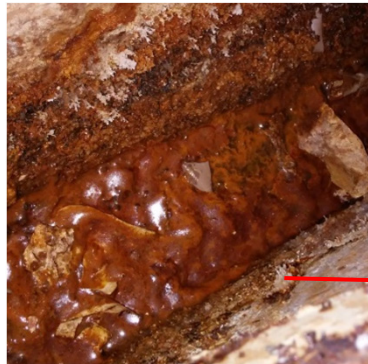
ハッチ右側シール部：PCV内水位付近から下に向かって錆等の汚れあり

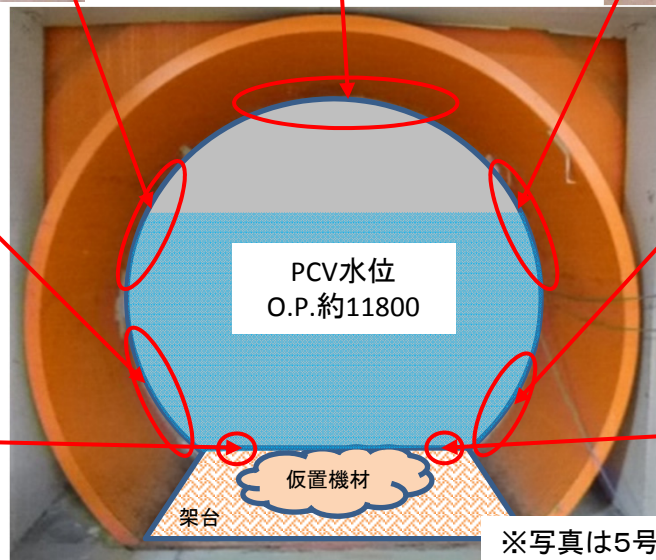
機器ハッチ⇔架台間隙間(左)

※写真は5号機

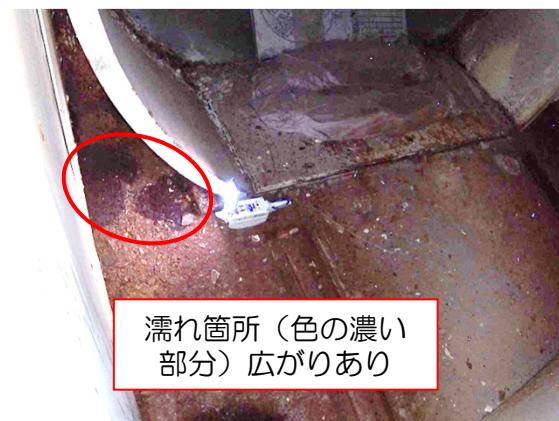
約1時間後

濡れ箇所（色の濃い部分）広がりあり

雨水と思われる水が滴下している

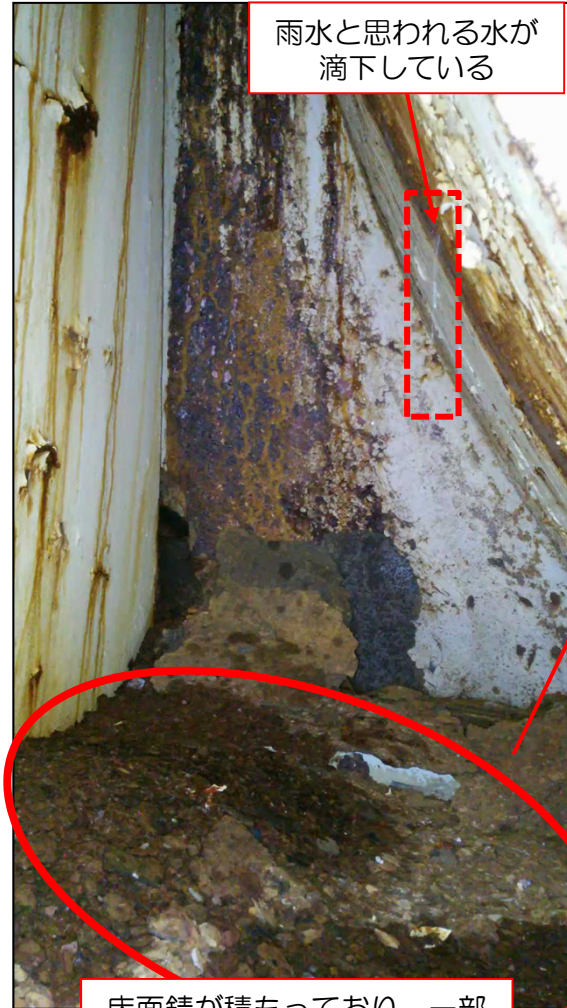
俯瞰カメラ画像

- ◆ 雨水と思われる水の滴下を確認した。（撮影時降雨あり）
- ◆ 9月9日（天候：雨）の調査にて確認されたシールドプラグ移動用レール溝の水溜りはなく、乾燥していた。

床面錆が積もっており、一部濡れあり（色の濃い部分）

今後、**雨水の進入経路についての確認方法を検討していく。**

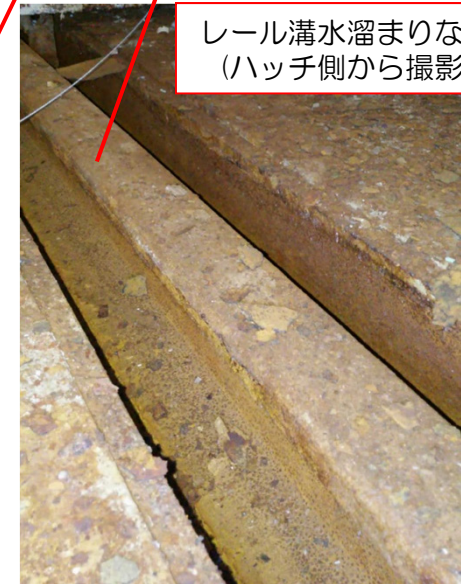
レール溝水溜りなし（ハッチ側から撮影）

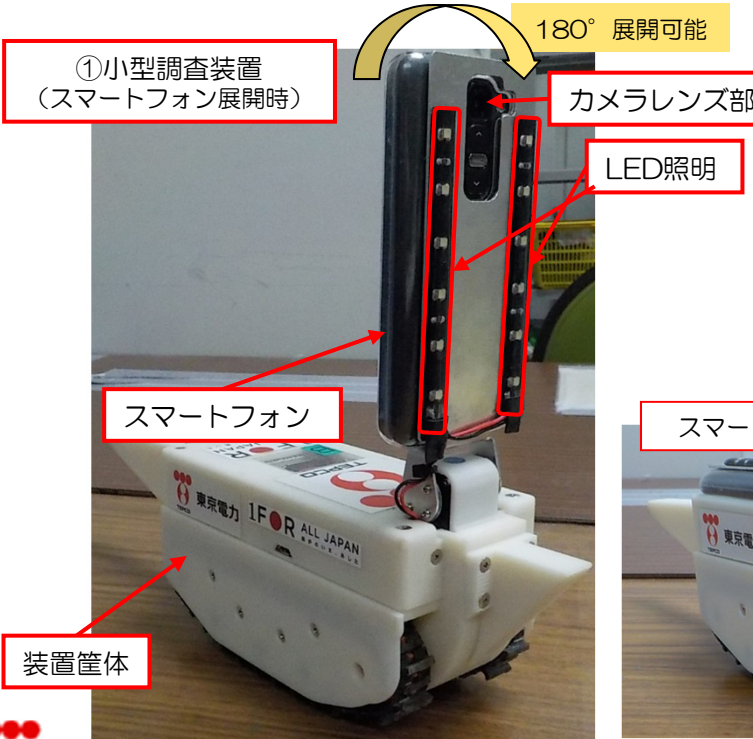
## 小型調査装置

- 【2015.9.9 小型カメラ調査からの改善点】
- 約50mmの段差を乗り越えるため、装置先端にバーを設置。また、後部のバーの長さを延長した。
  - 段差の踏破性向上のため、クローラー駆動用の車輪位置の改善とクローラーの爪を大きく（深く）変更した。
  - 不測の事態に備え、後部バーに回収用ワイヤーを取付した。

- ◆ 装置筐体は3Dプリンターを用いて製作
- ◆ 小型調査装置はスマートフォンを用いて、カメラの映像を取得し、無線通信で外部のPCに転送することが可能
- ◆ スマートフォンは前後180°に展開でき、天井・床を確認する
- ◆ クローラ部は50mmの段差を乗り越え可能

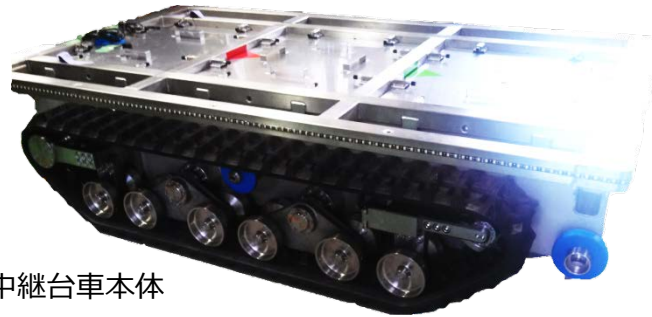
中継台車本体

吸引・ブラスト除染および高圧水ジェット除染方式において、基地局から先頭の作業台車までの各装置に必要な動力と通信を中継する

外形寸法	L2000mm×W1100mm×H500mm
車重量	約680kg
走行形式	電動モータ駆動左右独立クローラ走行式
最大積載荷重	約950kg
最大走行速度	20m/min
最大乗越え段差	50mm
最大登坂傾斜	15度
常用電源	AC200V
非常用電源	バッテリー内蔵(約30分走行可能)
通信方式	有線LAN(光通信)および無線LAN(通常時親機、有線故障時は子機)

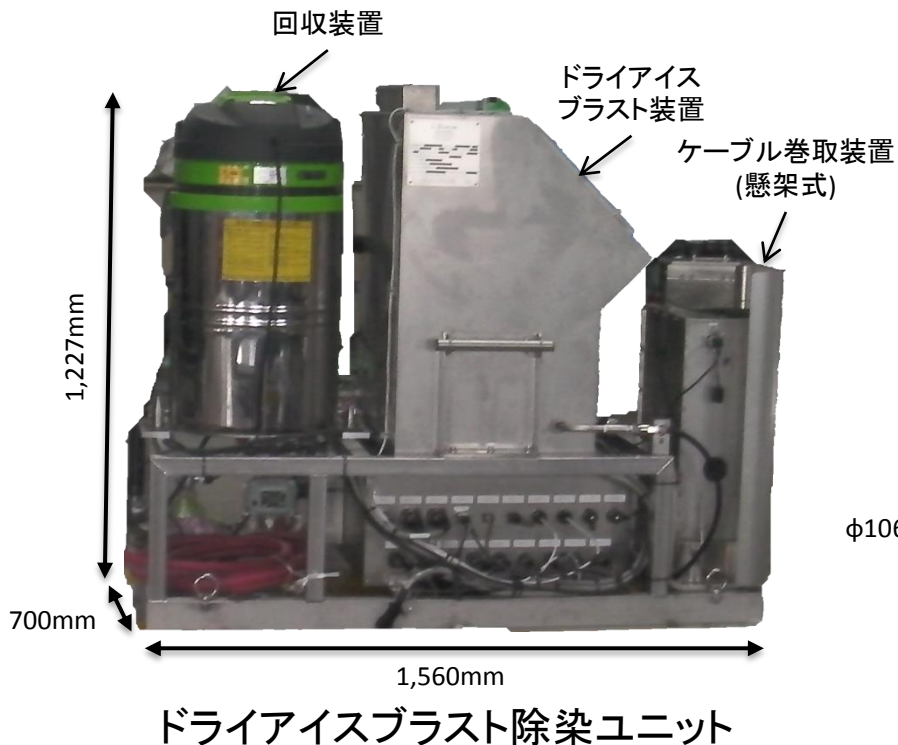
### ■ ドライアイスブラストユニット

- ◆ 支援台車より供給される圧縮空気にドライアイスブラスト装置内で生成したドライアイス粒子を混合し、対象に吹付、汚染物質を回収する。
- ◆ ドライアイスブロック1個あたり約20分の施工が可能で、本装置は3個を装填し除染作業を行うことが可能。

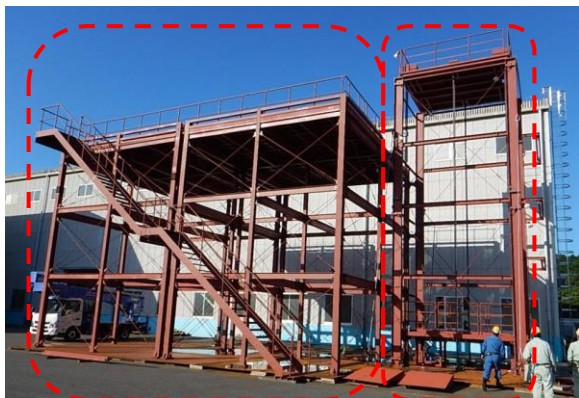
昇降設備は実機向けに基本検討したリフトとおおむね同程度の基本スペックのものを用意。

架台  
(幅13.6m × 奥行き8m × 高さ8.5m)

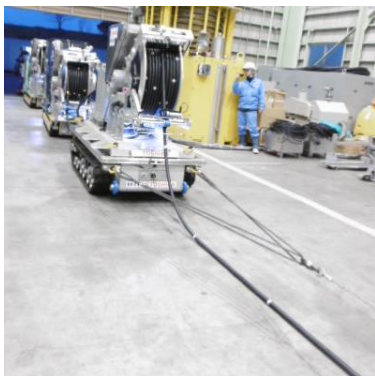
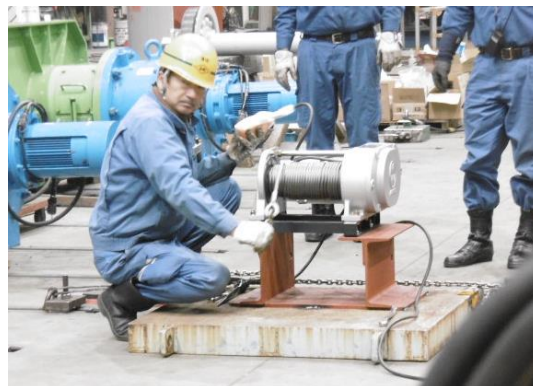
- 上部階除染装置は実機での不具合を想定し、非常用電源・非常用通信を装備している。
- 実証試験ではこれらが満足に機能することを確認するとともに、台車自体が走行不能となった場合においても回収できることを確認した。

中継台車の牽引回収の様子(ケースC-④)

牽引治具を操作している様子

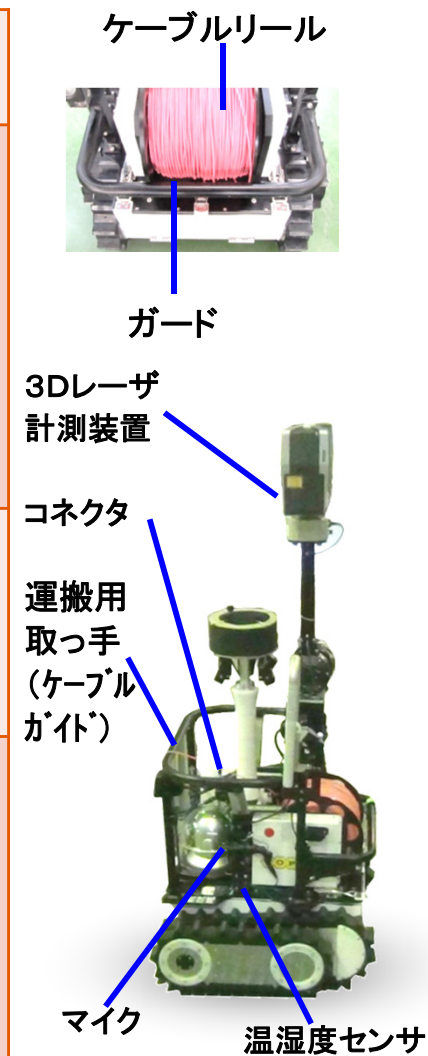
対応項目	実施内容
前回残置の原因と対策 (サーベイランナーI→II)	<b>(残置の原因)</b> 階段手すりにケーブルガイドが接触した影響でケーブルリールが変形してケーブル巻取不良となり、その後ロボットとケーブルの接触があり通信断が発生したものと推定されている <b>(対策)</b> ①ケーブルガイド取付位置の変更(衝突による故障防止) ②ケーブル塗装(暗闇での視認性向上)
運用実績を踏まえた改良 (サーベイランナーI→II)	①運搬用ガイド・サポートの強化(運搬用取っ手) ②マイク・温湿度センサの追加 ③作業アーム等の機能を取付可能なよう電源・通信コネクタを追加
3号機トラス計測向けの対策	<b>(3号トラス室内部の環境)</b> ・キャットウォーク上に微細ガレキ散乱箇所あり ・北側マンホール横の狭隘部通過とグレーチング上の方向転換 <b>(対策)</b> ①全体幅縮小型の砂地クローラ(異物噛込み対応)の採用 ②グレーチング上の走行、方向転換と階段昇降の耐久試験を実施
