「廃炉」の主な作業項目と作業ステップ

～4号機使用済燃料プールからの燃料取り出しが完了しました。1～3号機の燃料取り出し、燃料デブリ(注1)取り出しの開始に向け順次作業を進めています～

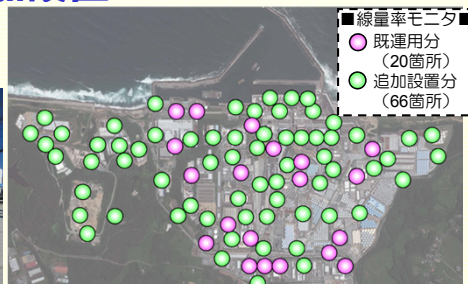
<線量率モニタ設置箇所>

福島第一構内で働く作業員の方が、現場状況を正確に把握しながら作業できるよう、1/4までに合計86台の線量率モニタを設置しました。

これにより、作業する場所の線量率を、その場でリアルタイムに確認できるようになりました。

また、免震重要棟および入退域管理棟内の大型ディスプレイで集約して確認できるようになりました。

- 線量率モニタの追加設置
 - ・福島第一構内で働く作業員の方が、作業する場所の線量率を把握できるよう、線量率モニタを設置し、現場のリアルタイムの線量率を表示している（2016/1/4より66台追加し、合計86台で運用）。また、免震重要棟及び入退域管理棟に大型ディスプレイを設置し、現場に出発する前でも作業する場所の線量率を確認できるようにしている。

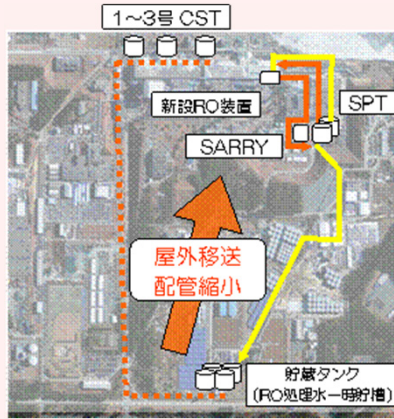
- 3号機CSTを水源とする原子炉注水系の運用を開始し(2013/7/5~)、従来に比べて、屋外に敷設しているライン長が縮小されることに加え、水源の保有水量の増加、耐震性向上等、原子炉注水系の信頼性が向上した。
- RO装置を建屋内に新設することにより炉注水のループ(循環ループ)は約3kmから約0.8km*に縮小

※：汚染水移送配管全体は、余剰水の高台への移送ライン(約1.3km)を含め、約2.1km
