汚染水対策スケジュール

タンク建設進捗状況

サブドレン他水処理施設の状況について

H4・H6エリアタンク漏えいによる汚染の影響調査

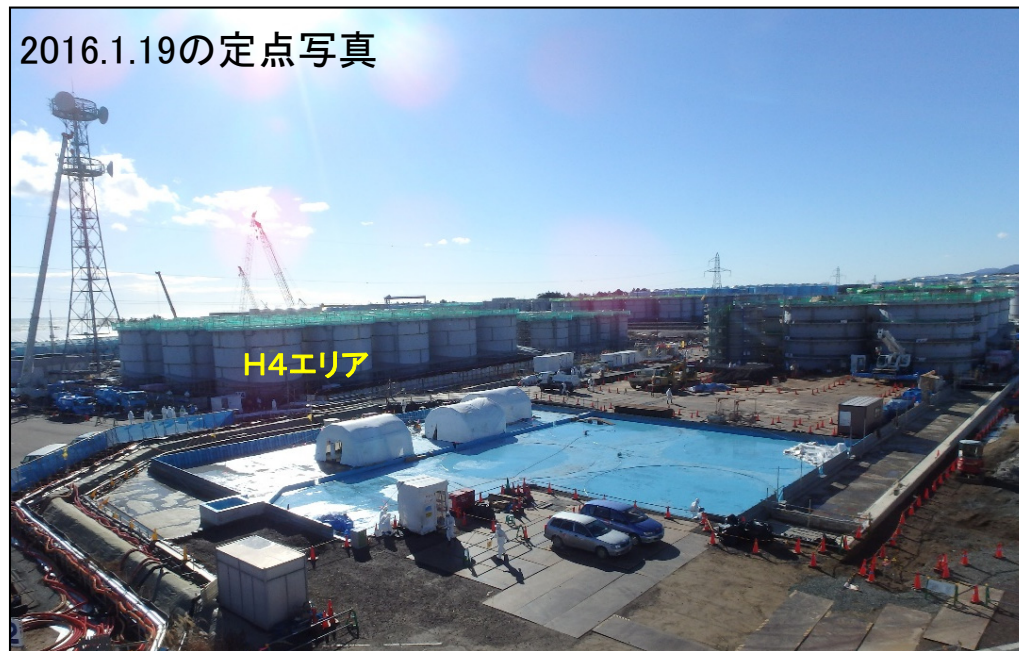
3-1. H2エリアのフランジタンク解体進捗

2016.1.19現在の進捗

着手済み：22/28基

解体準備中 (歩廊・集塵機設置 他)	0基	
残水処理中	0基	
先行塗装	3基	B1, 5, 6
天板・側板・底板解体	1基	D1
解体完了	18基	A1~12, B4 C1~5

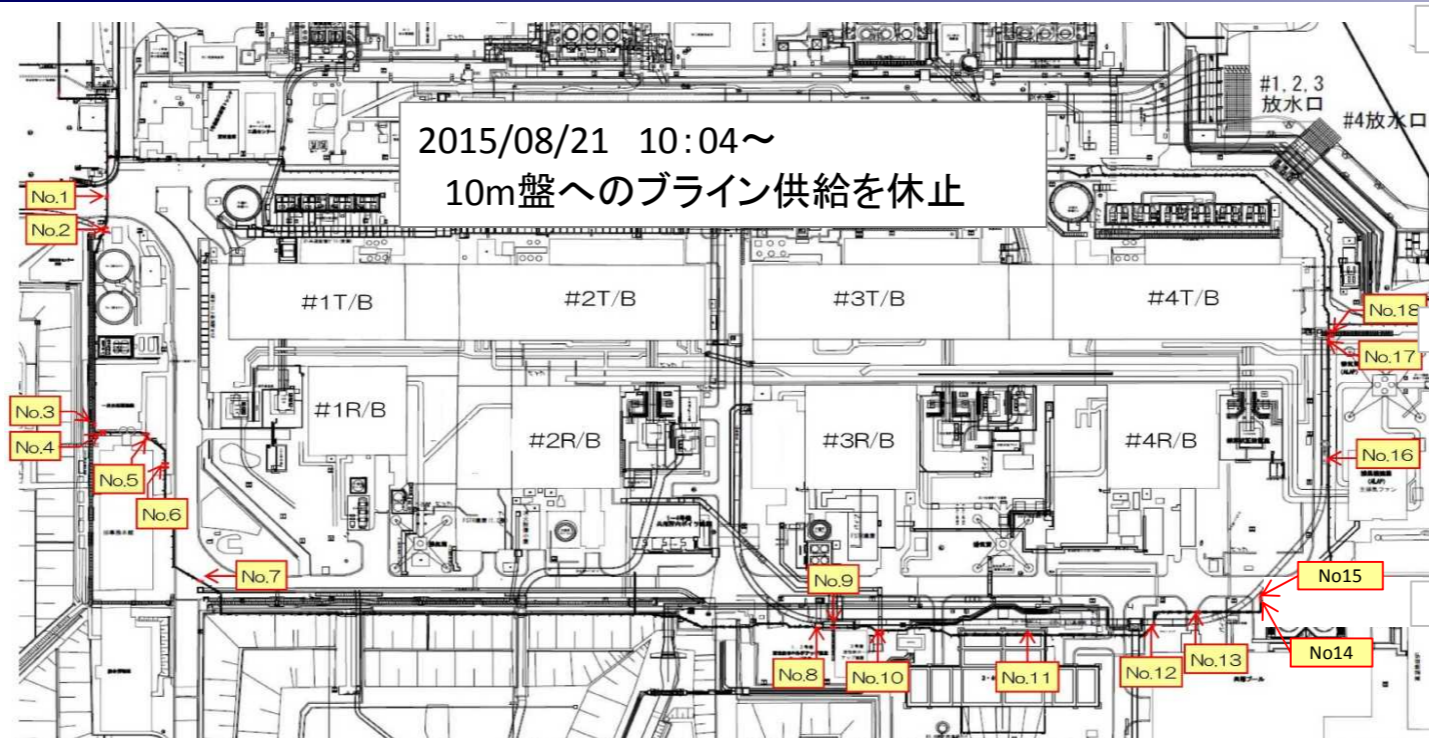
福島第一原子力発電所 陸側遮水壁 試験凍結の状況について : 地中温度(測温管温度)

注1) 中粒砂岩層の平均地中温度: 地表~GL-2mと第1泥質部境界付近を除く1mピッチで計測されている測温管温度の平均値
 注2) 互層部の平均地中温度: 互層部上下の層境界付近を除く、1mピッチで計測されている測温管温度の平均値

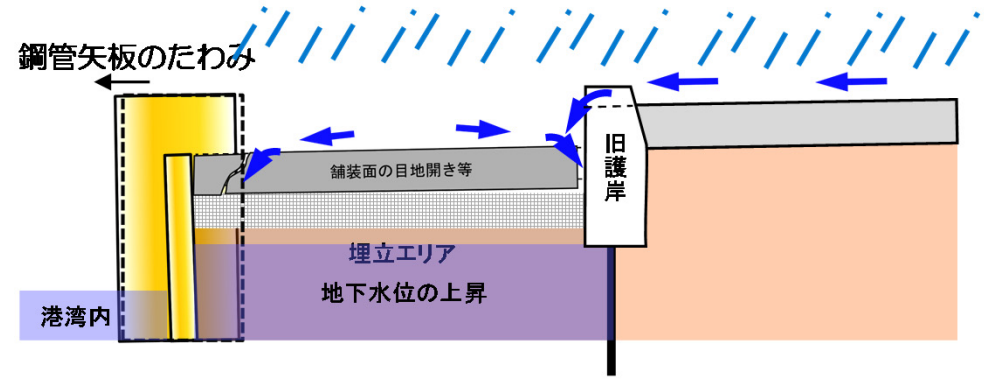
- 海側遮水壁閉合後、地下水位上昇に伴い鋼管矢板のたわみが増加し、舗装面の一部に目地開き等が発生した。
- 舗装面目地開き等からの雨水の浸透が、地下水ドレン汲み上げ量増加の要因の一つと考えられたため、補修作業を実施し、12月5日に完了した。今後も点検を継続し、状況に応じて補修を実施していく。
- また、たわみによる鋼管矢板の継手にかかる負荷を軽減することを目的として、杭頭を仮結合する鋼材を設置。現在、杭頭を本結合する鋼材を設置中。

遮水壁閉合前

遮水壁閉合後

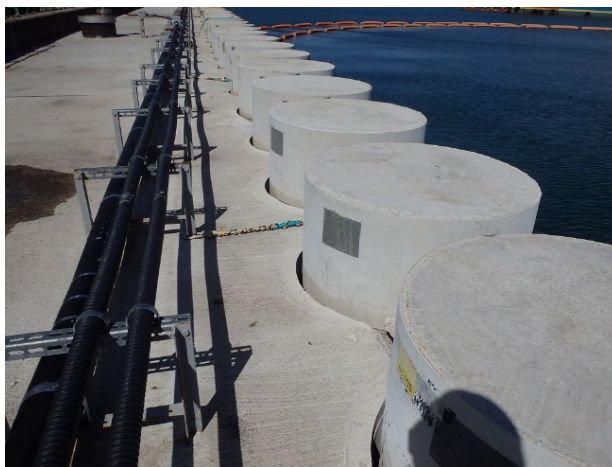
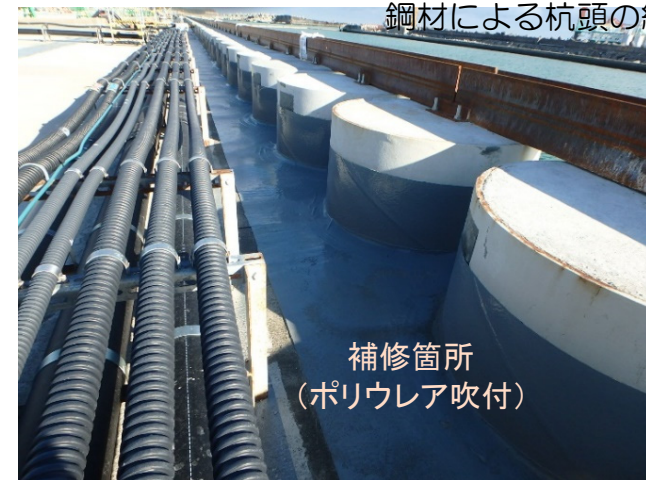
鋼管矢板際の状況（補修実施前）
（右写真の補修実施後の場所とは異なる）

鋼管矢板際の状況（補修実施後）
（ポリウレタ吹付箇所の一例）

鋼材による杭頭の結合

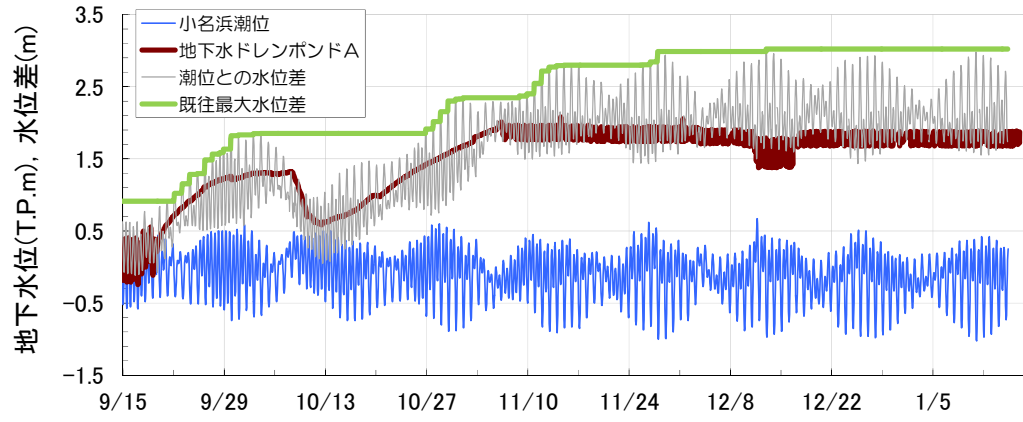
<参考2> 鋼管矢板のたわみに伴う杭頭変位について

- ▶ たわみに伴い生じた鋼管矢板杭頭変位の経時変化を下記に示す。
既往最大水位差が大きく増加しない状態では、杭頭変位の有意な増加は確認されていない。

※水深は福島第一原子力発電所の平均潮位を基準。
