放射性廃棄物処理・処分 スケジュール

福島第一原子力発電所
雑固体廃棄物焼却設備設置工事の進捗状況及び
ホット試験の実施について

汚染水処理二次廃棄物の放射能評価の ための多核種除去設備スラリー試料の分析

技術研究組合 国際廃炉研究開発機構/
日本原子力研究開発機構

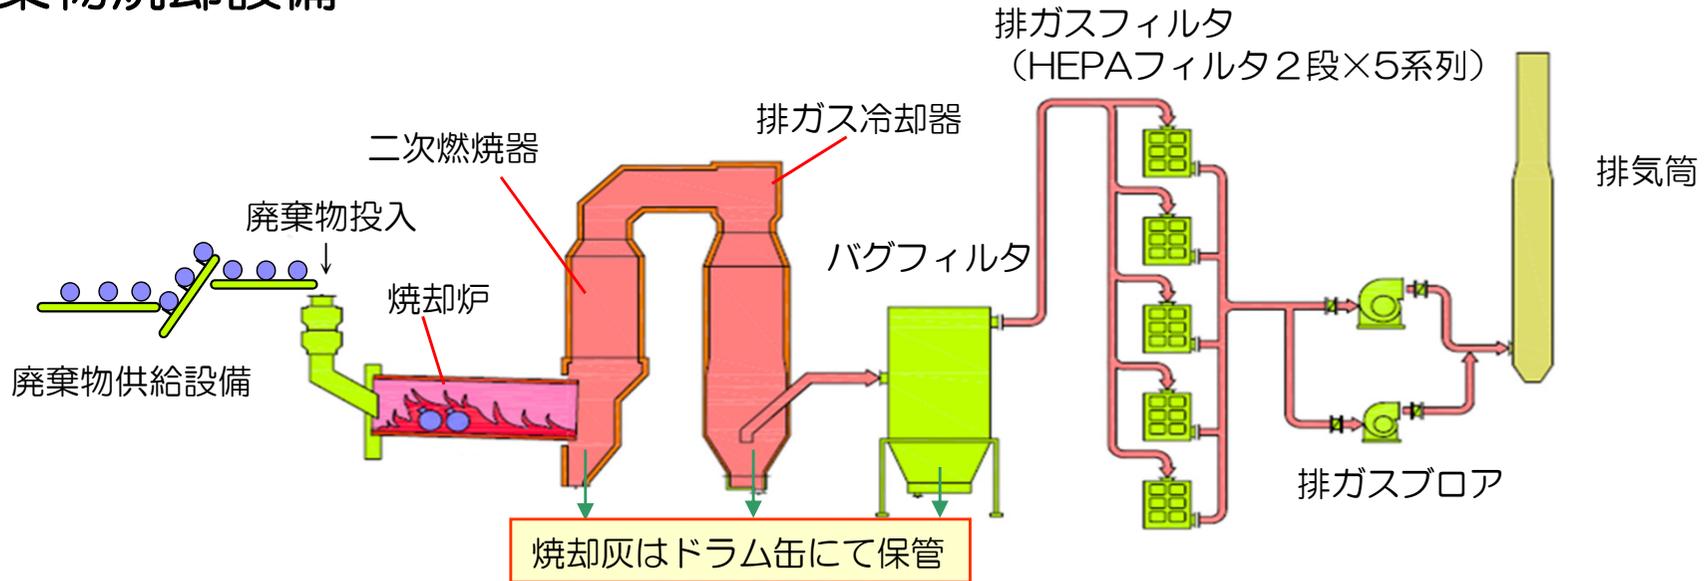
雑固体廃棄物焼却設備

| 炉型 | ロータリーキルン式*1 |
| 処理容量 | 300kg/h×2系統*2 (24h/日稼動) |
| 焼却対象物 | 雑固体廃棄物 <ul style="list-style-type: none"> ・ 装備品 (タイベック・下着類・ゴム手袋等) ・ 工事廃材 (ウエス・木・梱包材・紙等) 他 |
| 系統除染係数*3 | 10 ⁶ 以上 (バグフィルタ: 10以上, 排ガスフィルタ10 ⁵ 以上) |

- *1: ロータリーキルン式
傾斜のついた横置き円筒炉の片側から廃棄物を供給し、炉を回転させることで、攪拌させながら時間をかけて焼却処理。
- *2: 2系統
廃棄物投入設備～排ガスブローアまでは2系統 (A系・B系) を設置。なお、排気筒は共通設備として1基を設置。
- *3: 系統除染係数
放射能濃度の低減割合。
10⁶以上は100万分の1以下になることを示す。

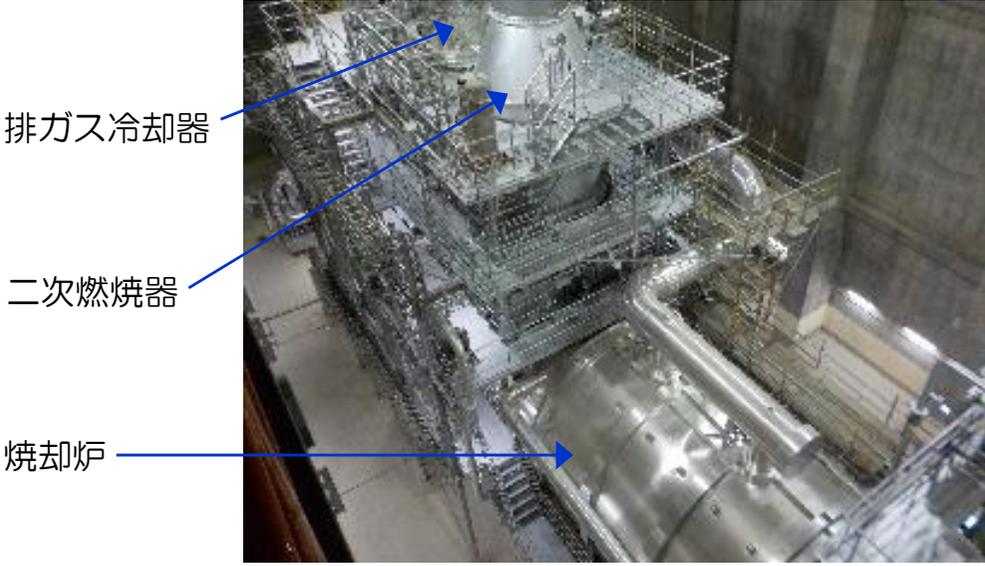
焼却設備全体 (B系)

- 排ガス冷却器
- 二次燃焼器
- 焼却炉

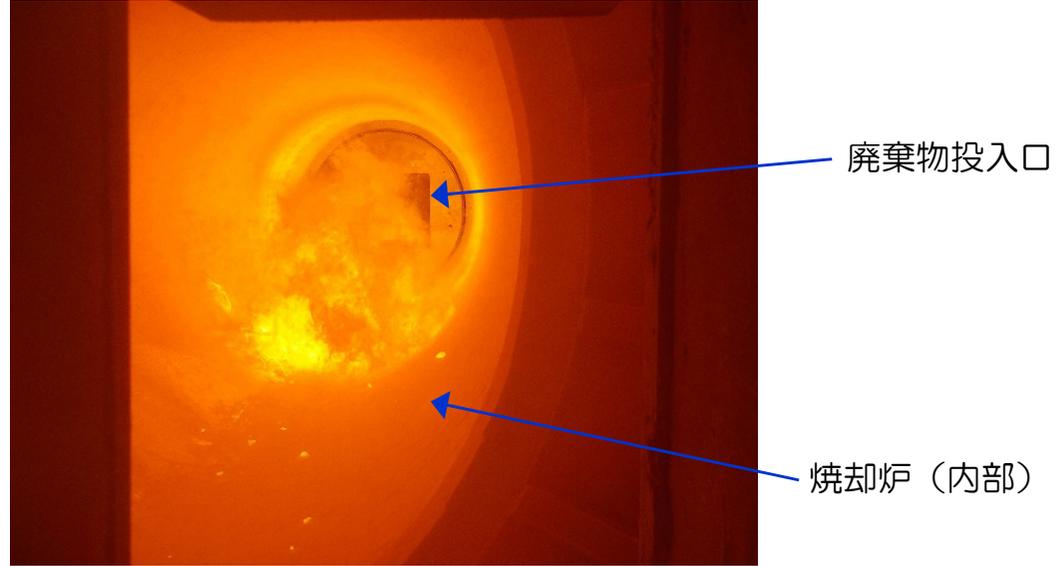
焼却設備焼却炉内部 (B系)
コールド試験時 模擬廃棄物焼却状況

- 日程：2015年11月25日 ～ 2016年1月22日
- 内容：汚染のない模擬廃棄物を焼却処理し、設備全体の機能、性能の確認を実施。
- 焼却対象物（汚染のない模擬廃棄物）
 焼却物の材料であるポリエチレンシート、綿シート、段ボール、木材、天然ゴムシート等
- 主な確認事項及び確認結果

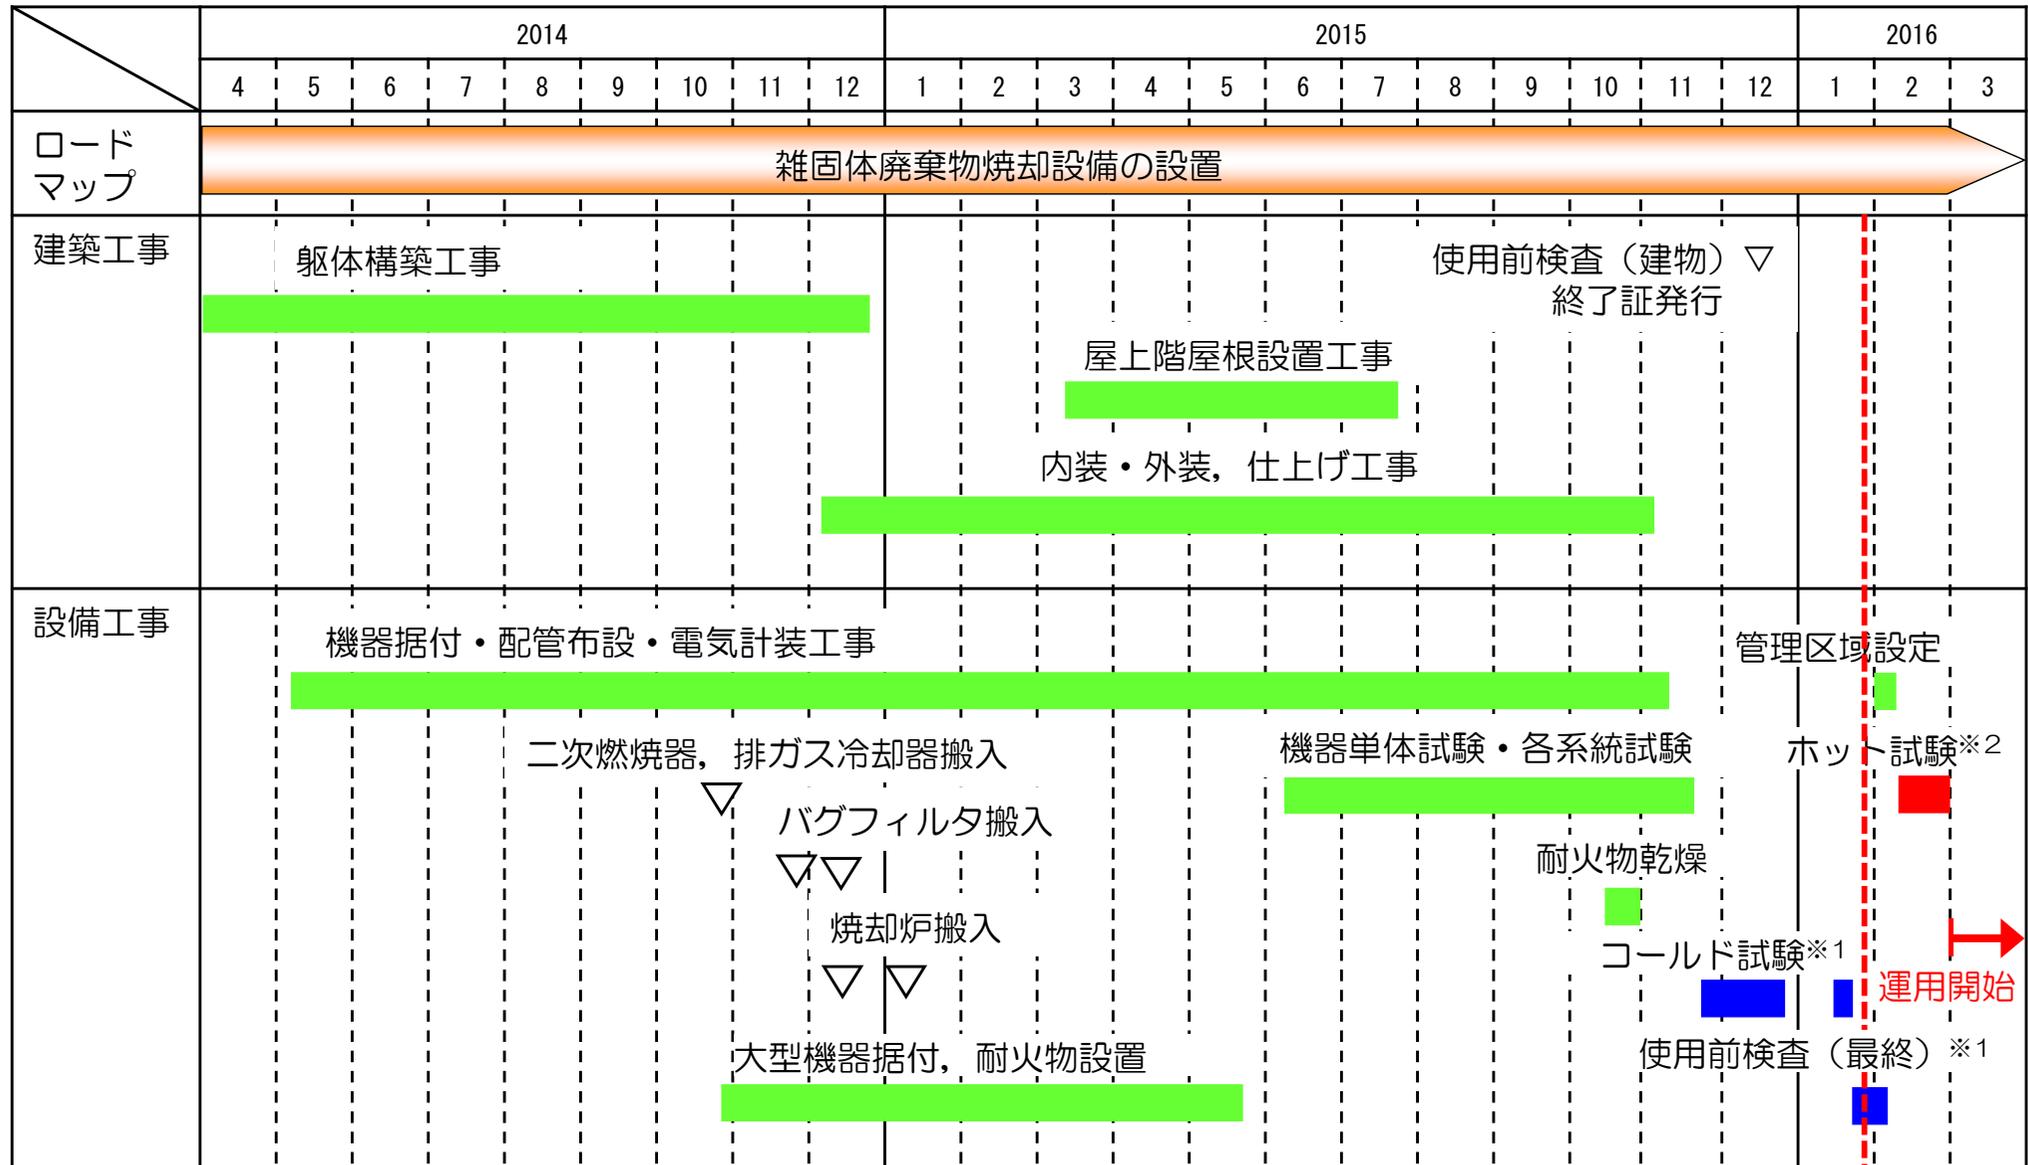
2. 雑固体廃棄物焼却設備設置工事の進捗状況(スケジュール)

※1 コールド試験・使用前検査：汚染のない模擬廃棄物を用いた焼却試験
 ※2 ホット試験：汚染のある実廃棄物を用いた焼却試験

注：現場進捗等により工程が変更になる場合がある

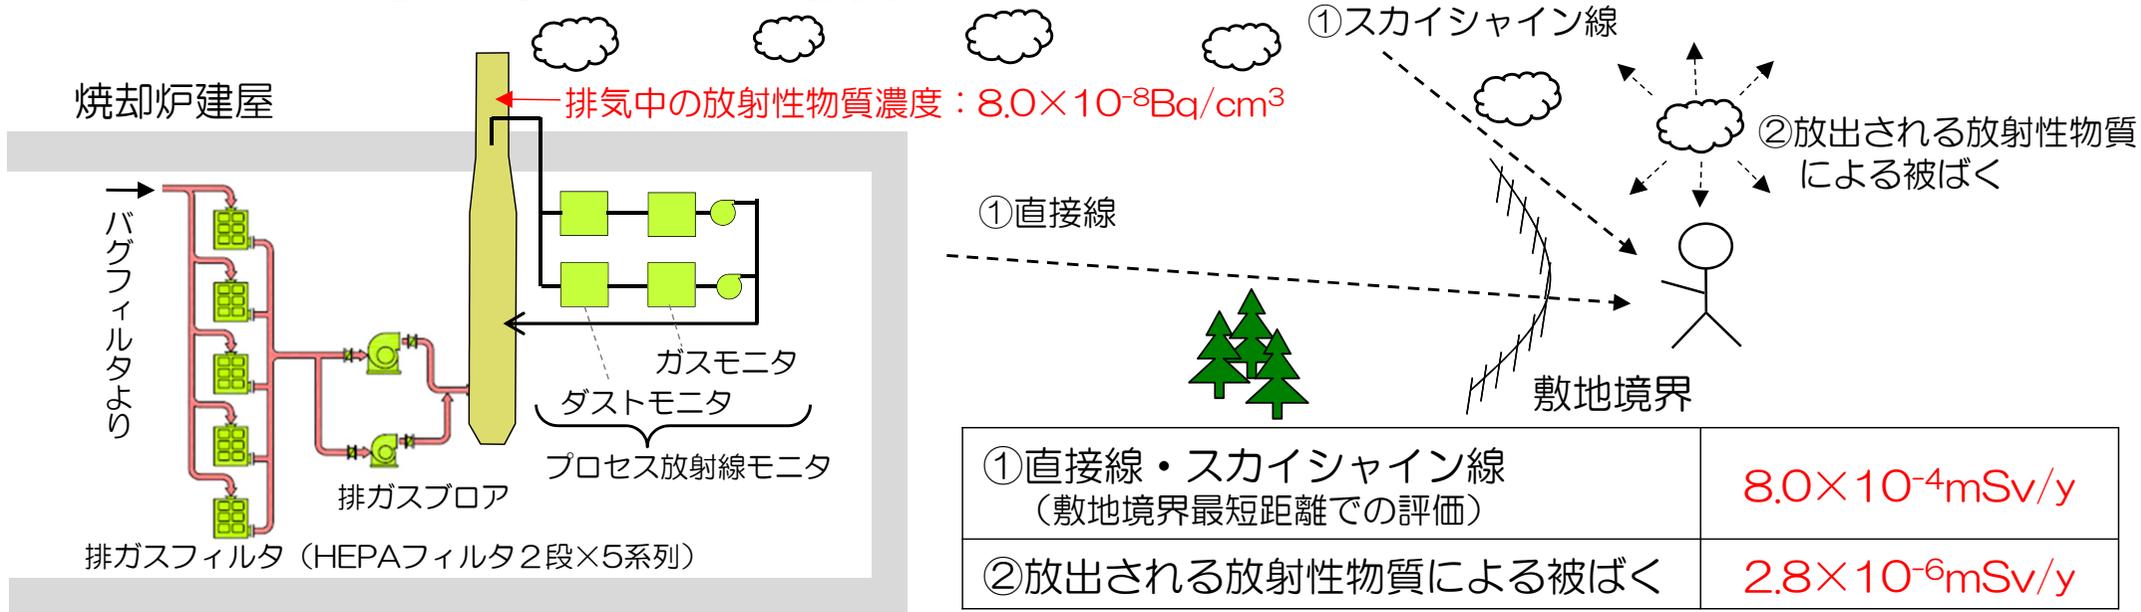
4. 敷地境界線量評価

雑固体廃棄物焼却設備からの直接線・スカイシャイン線による被ばく（①）、放出される放射性物質による被ばく（②）の評価は以下の通り。

○焼却炉の処理能力300kg/h，系統全体の除染係数 10^6 （焼却炉からバグフィルタまでで10，排ガスフィルタで 10^5 ），系統の流量を考慮すると，評価上放出される排気中の放射性物質濃度は $8.0 \times 10^{-8} \text{Bq/cm}^3$ となり，排気筒出口の各核種の放射性物質濃度は，告示に定める周辺監視区域外の空気中の濃度限度を下回り，各核種の告示濃度限度に対する割合の和は1 未満となる。

○雑固体廃棄物焼却設備からの追加的放出による線量評価値は，敷地境界線量の目標値 1mSv/y のうち気体廃棄物に関する評価値【実施計画記載値】 0.03mSv/y に比べ十分小さい値となる。

○実際に焼却する廃棄物の放射エネルギーは，上記評価に用いた条件（コンテナ表面線量率 1mSv/h ）より低いため，放出される放射性物質濃度は $8.0 \times 10^{-8} \text{Bq/cm}^3$ より低い値となる。

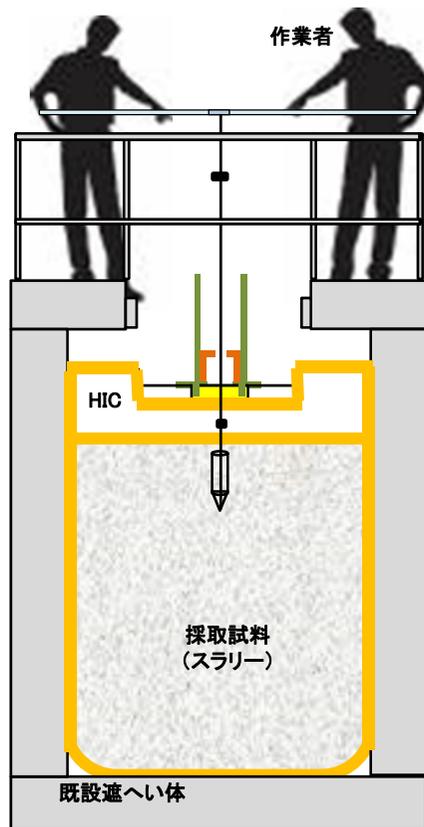
HICからの採取作業

- 多核種除去設備(既設)にて発生したスラリーを2試料採取した。高性能容器(HIC)にスラリーが充填され交換する時に、専用治具を用いて採取した。

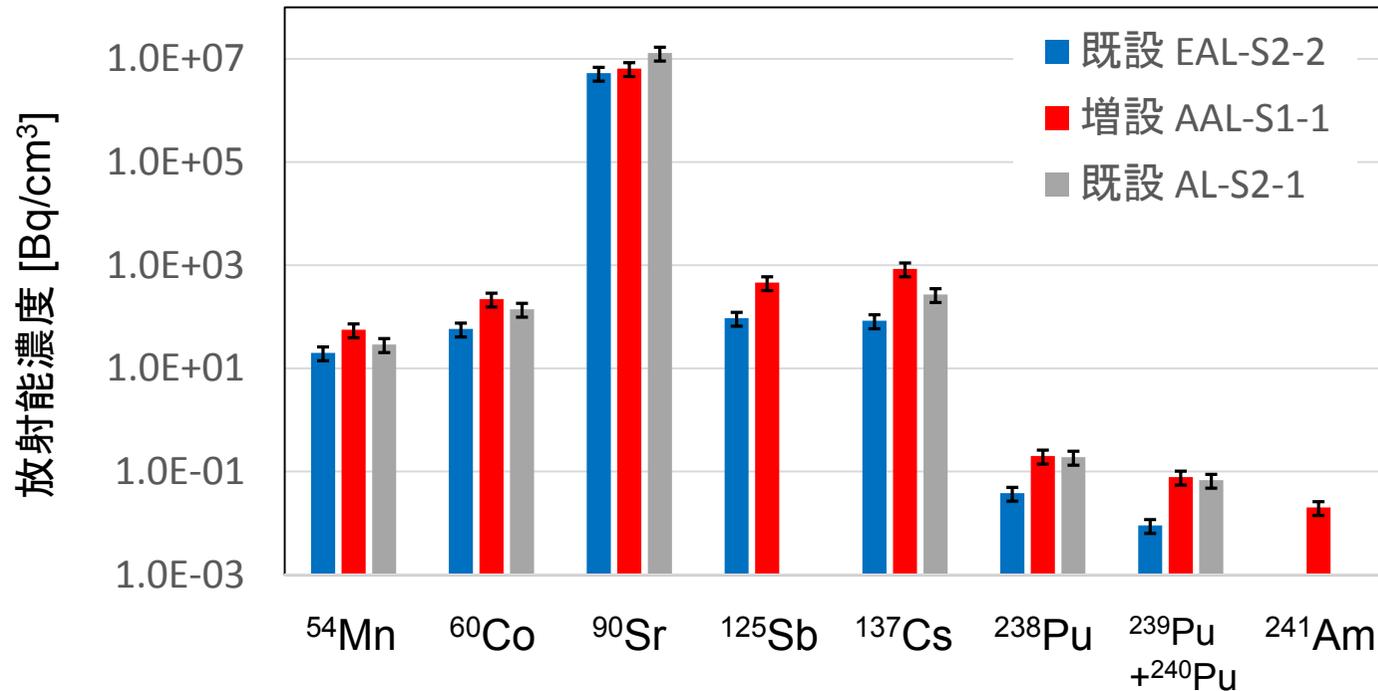
放射性核種分析結果

※エラーバーは計数值誤差

- いずれの試料についても ^{90}Sr が支配的であり、 ^{137}Cs 等の他の核種に比べて3桁以上も高い。
- ^{94}Nb , ^{152}Eu , ^{154}Eu : 全ての試料で不検出。
- 試料により値に差異がみられる。

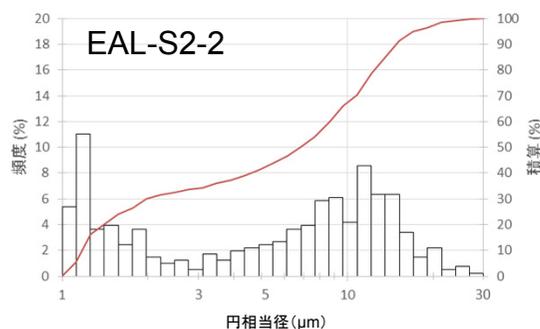
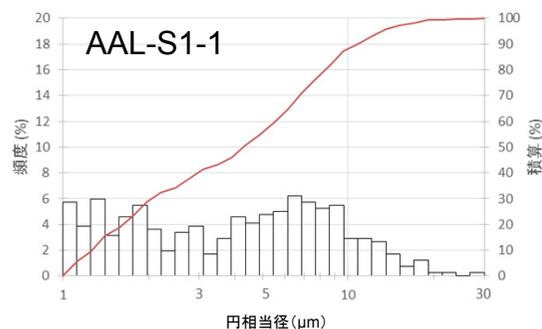
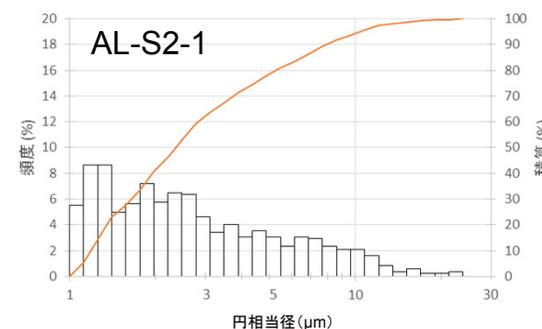
個数基準

- 今回測定した試料には、2つのピークがあるように見える。
- 既設AL-S2-1に比べ、平均径、最大粒径ともに大きい。

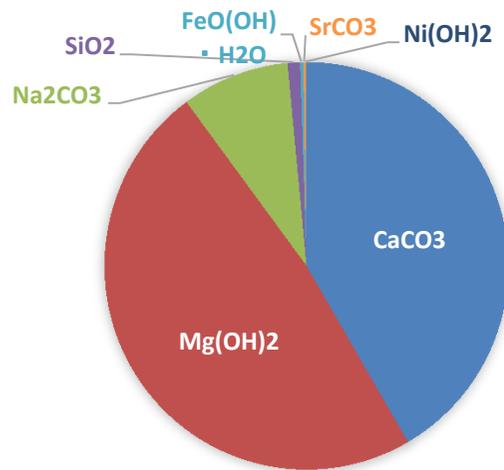
既設 EAL-S2-2

- いずれもCaCO₃とMg(OH)₂で約9割を占める。
- CaCO₃とMg(OH)₂の比率に差がみられる。供給水中の組成の影響と推定される。

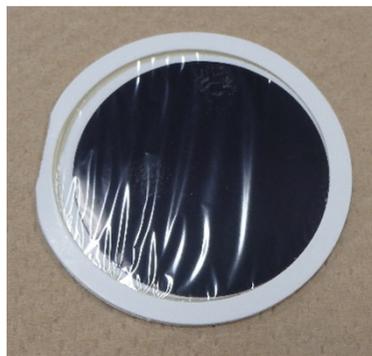
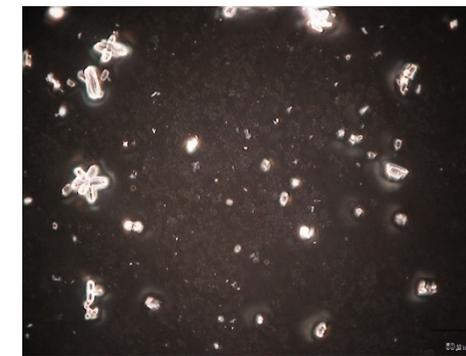
右図 撮影した画像(例)

- 炭酸塩沈殿スラリーを純水中に希釈・分散させ、これを分取しフィルター上で乾燥後、マイラー膜で密封し、マイクروسコープで画像を撮影した。
- 得られた画像を、画像解析ソフトにより、バックグラウンド除去、モノクロ画像化、2値化、モフォロジー、穴埋め等の処理を行った。
- 重なり合った粒子及び粒子同士が接している粒子は削除・棄却した。
