放射性廃棄物処理・処分 スケジュール

福島第一原子力発電所
雑固体廃棄物焼却設備設置工事の進捗状況及び
ホット試験の実施について

2016年2月25日

東京電力株式会社

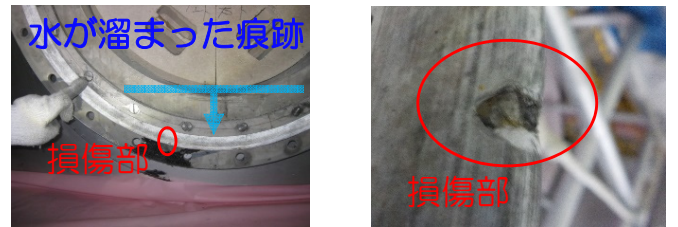
●対策

- ・今回漏えいが確認された点検口並びに同型ガスケットを使用している点検口について、ガスケットの交換を行う。
- ・施工時の確認等、施工要領の見直しを行う。
