汚染水対策スケジュール

タンク建設進捗状況

2016年3月31日
東京電力（株）

高温焼却炉建屋内における 堰内漏えいについて

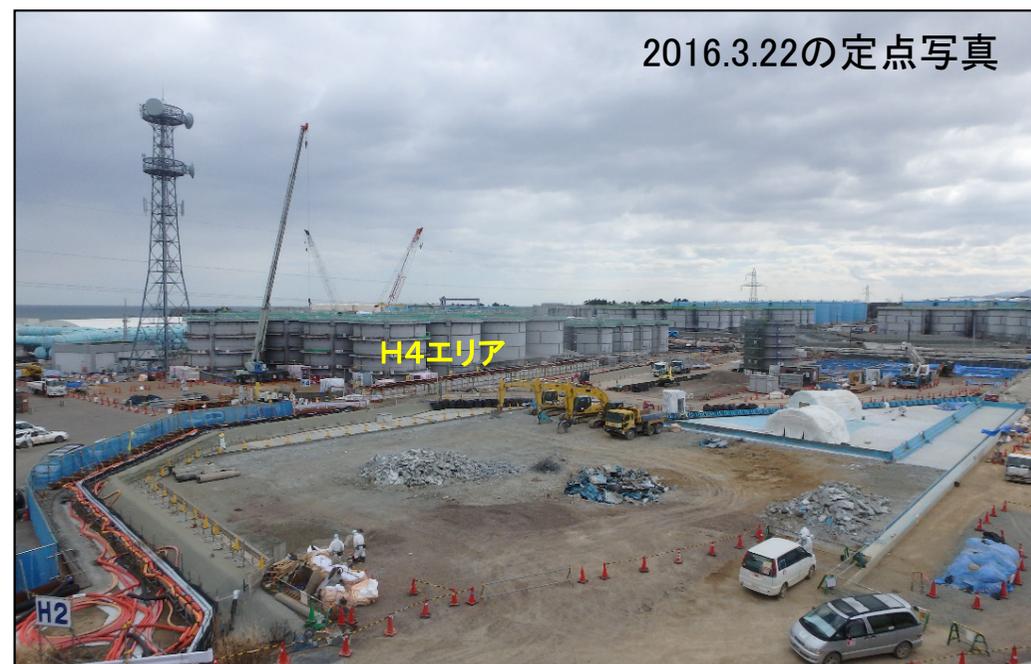
3-1. H2エリアのフランジタンク解体進捗

解体完了：28／28基
 《3月11日に28基の解体が完了》

解体準備中 (歩廊・集塵機設置 他)	0基	
残水処理中・完了	0基	
先行塗装中・完了	0基	
天板・側板・底板解体	0基	
解体完了	28基	A1～12, B1～6 C1～5, D1～5

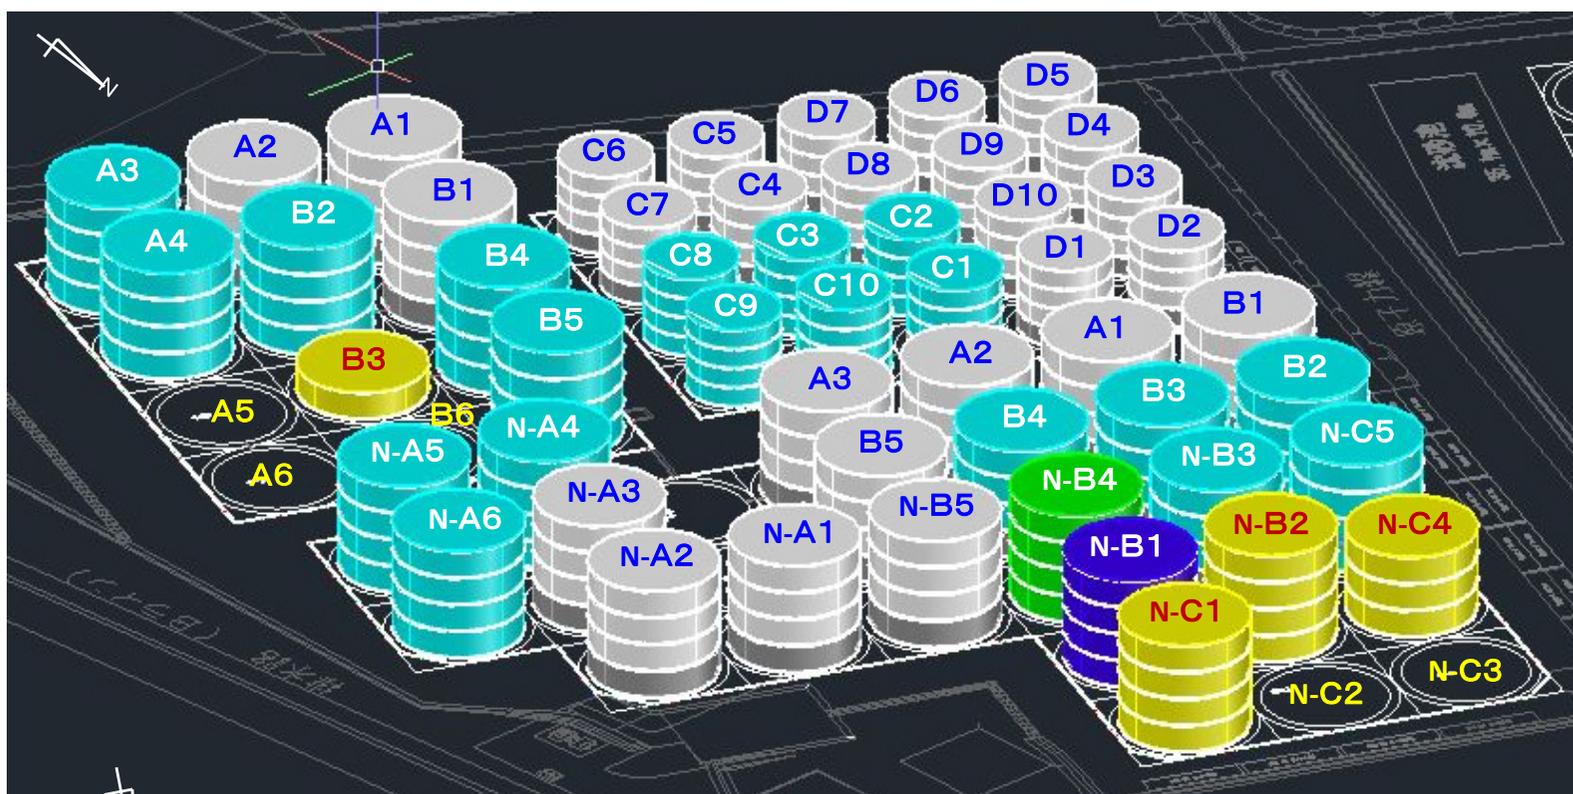
3-2. H4エリアのフランジタンク解体進捗

着手済み：30／56基

解体準備中 (歩廊・集塵機設置 他)	1基	N-B1	天板・側板・底板解体	4基	B3, N-B2, N-C1,4
残水処理中・完了	19基	A3,4, B2,4,5, C1~3,8 ~10, N-A4~6, B1,3,4,C1,4,5	解体完了	5基	A5,6, B6, N-C2,3
先行塗装中・完了	1基	N-B4

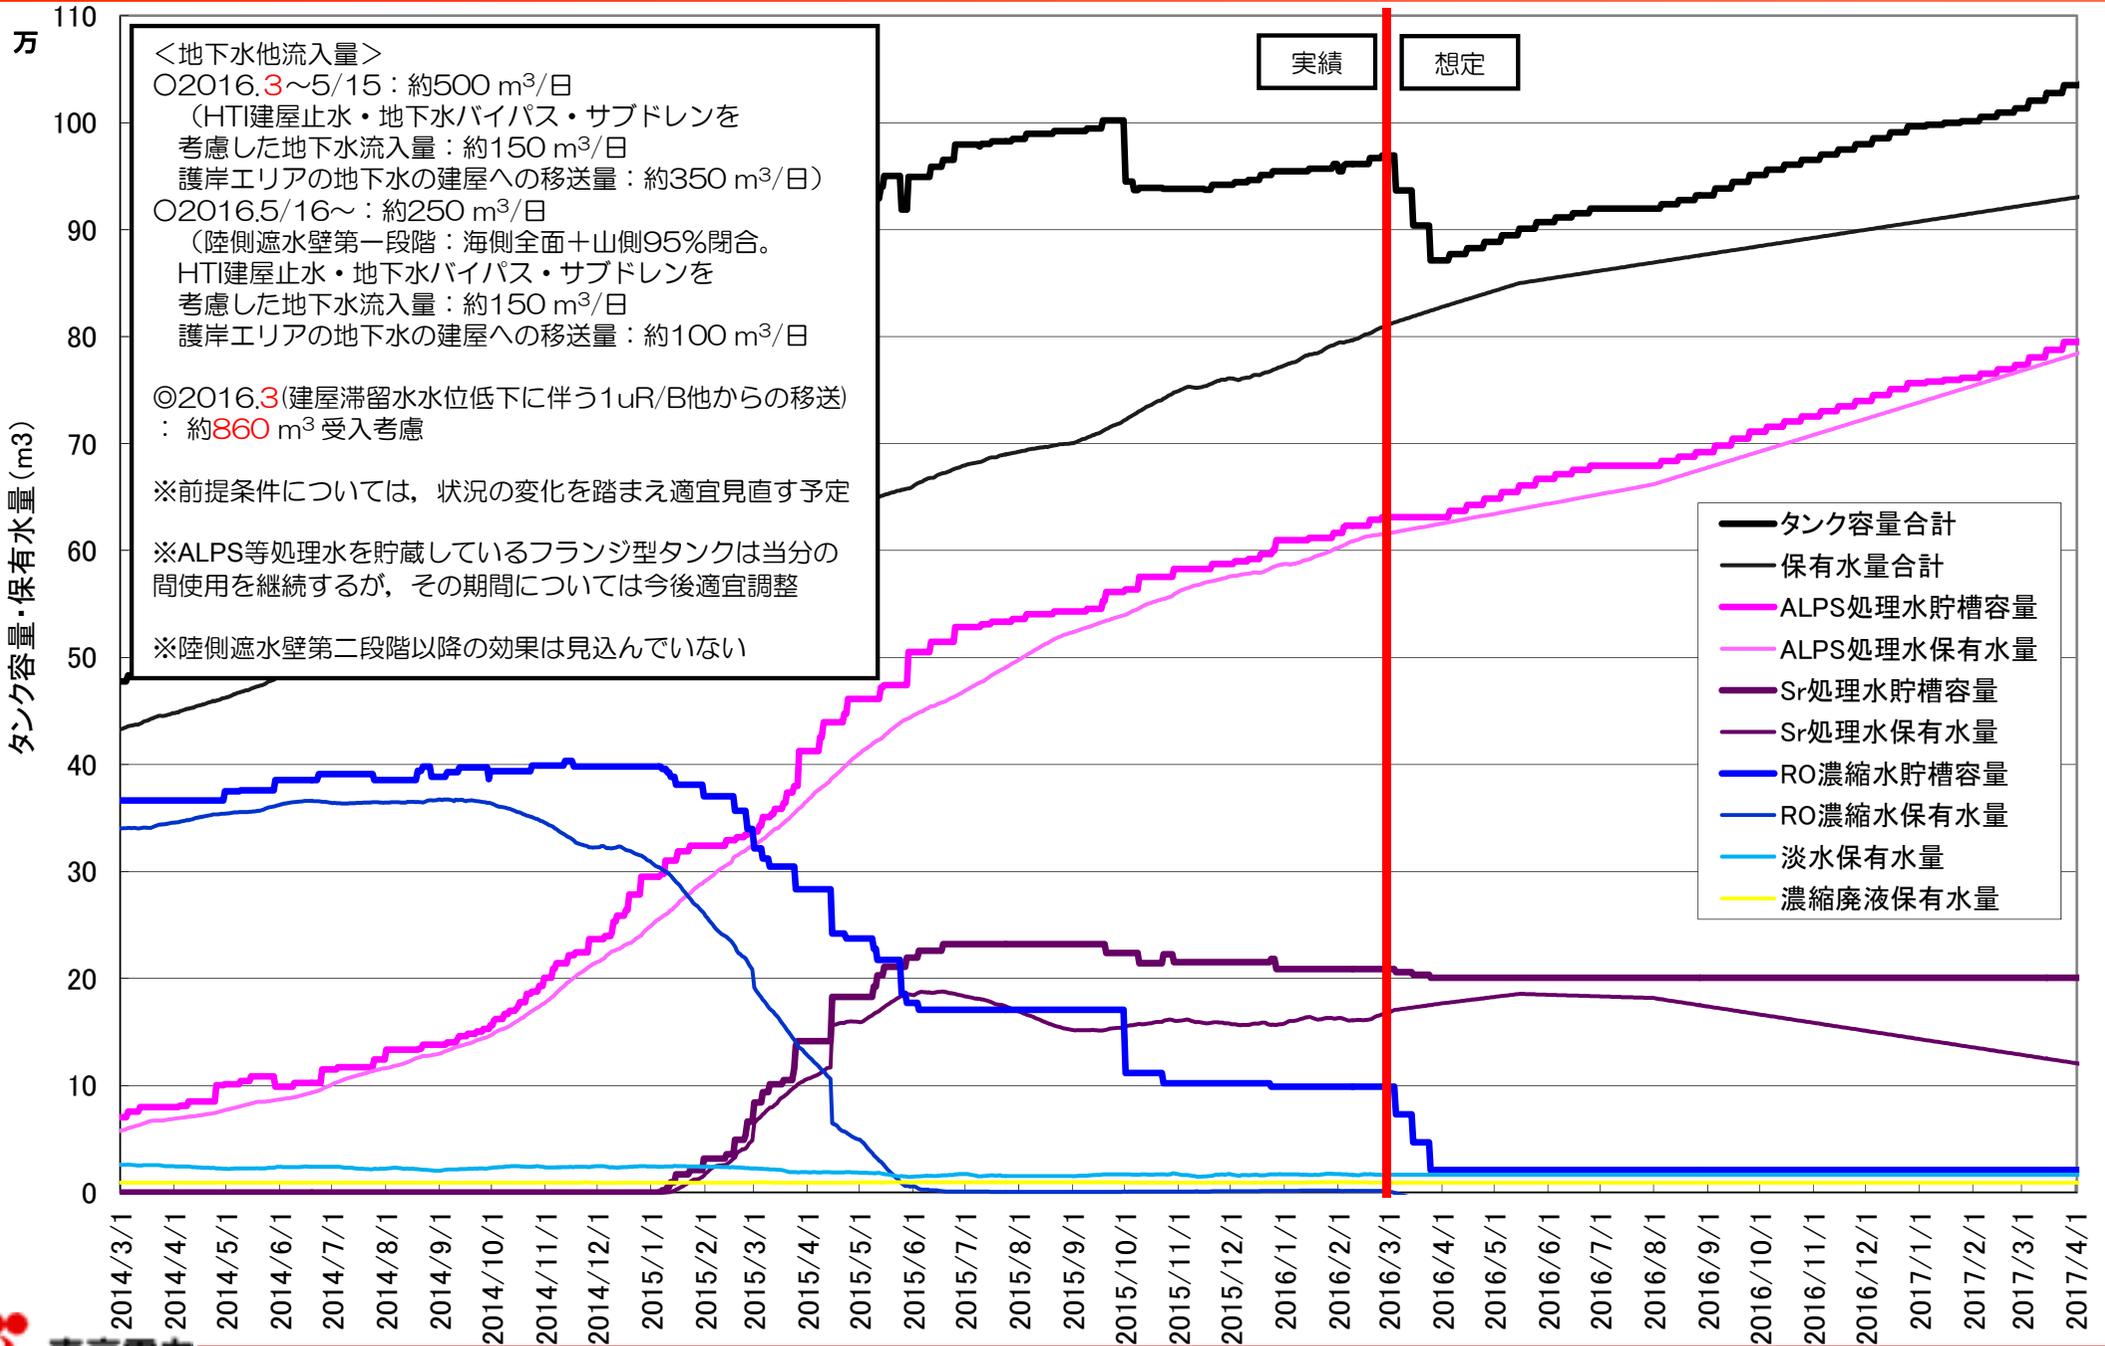
4-3. 水バランスシミュレーション

「ALPS等処理水」を「ALPS処理水」および「Sr処理水」に分けて表示したグラフ

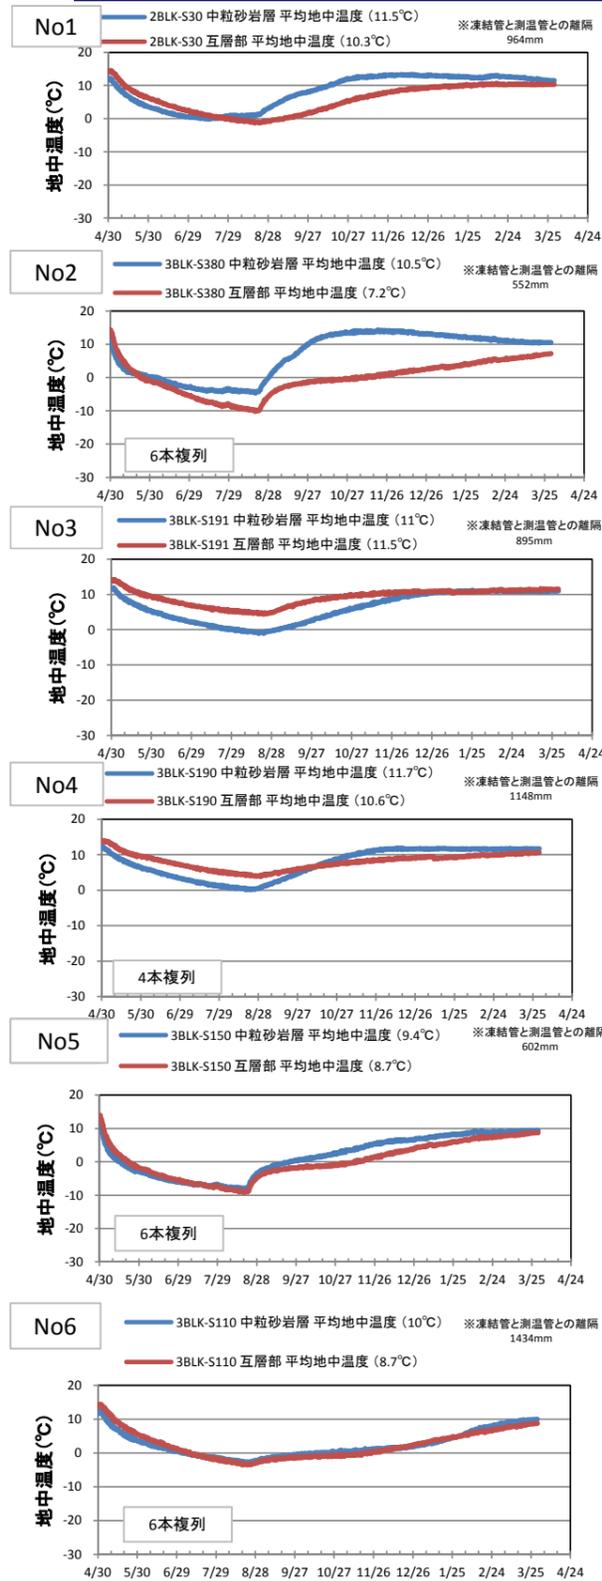
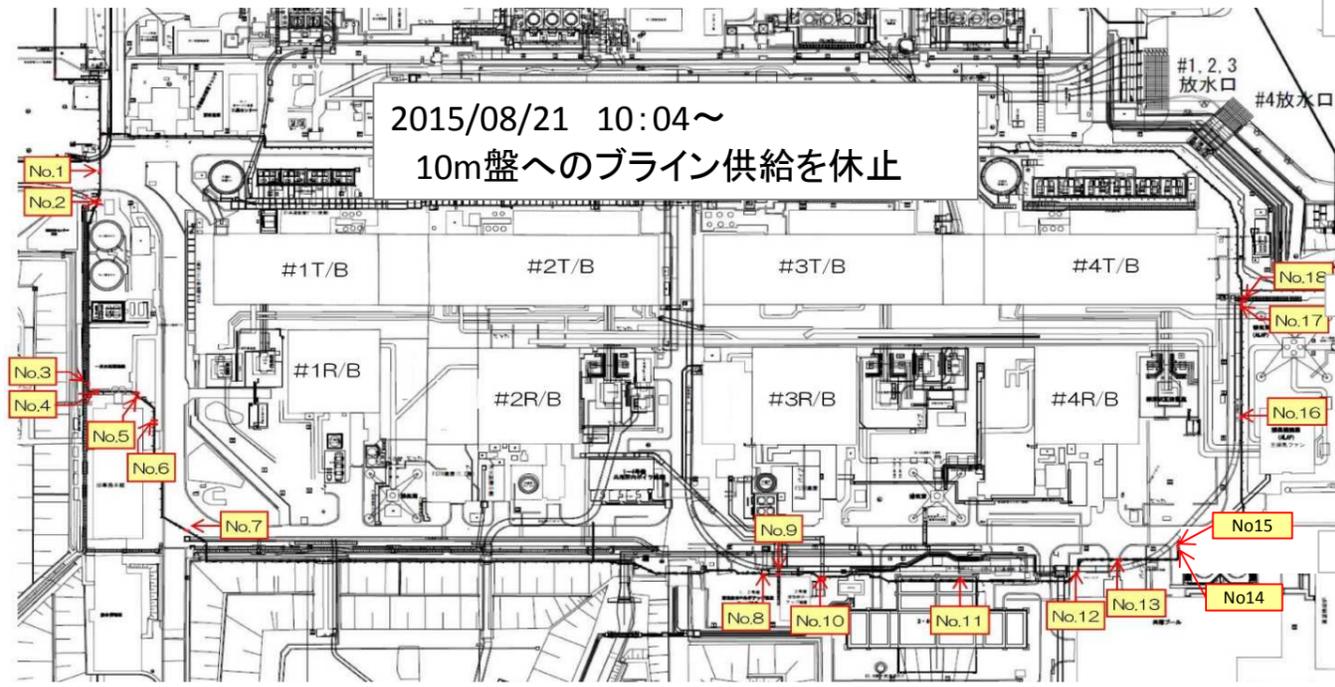
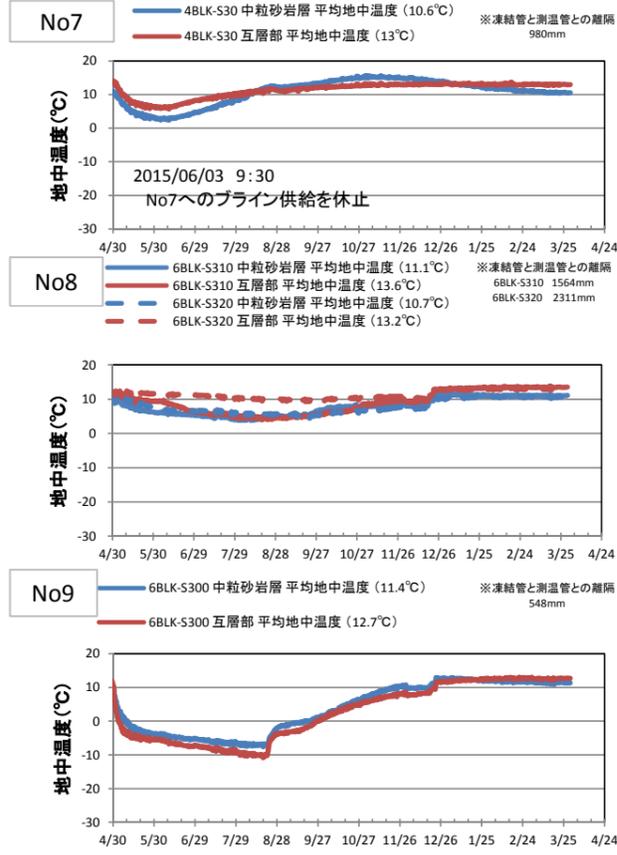
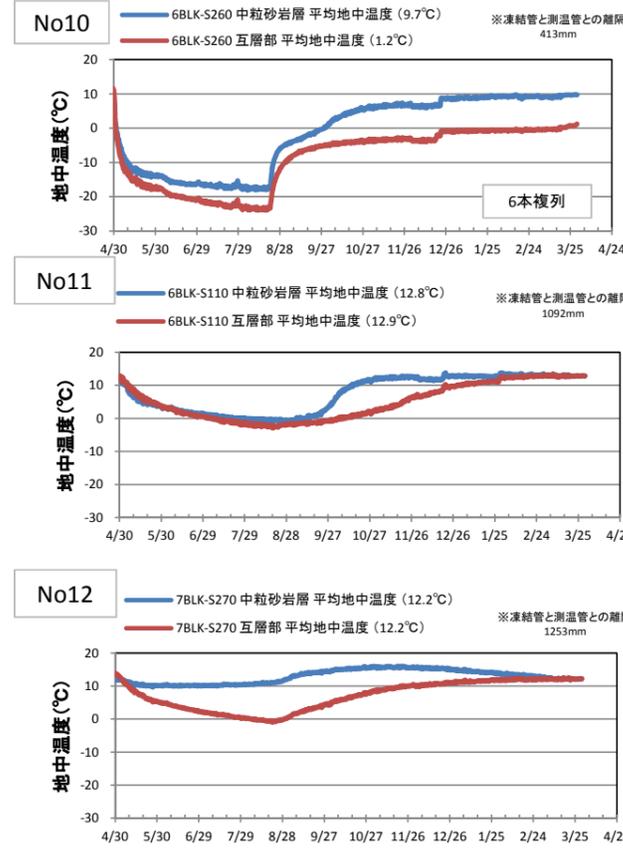
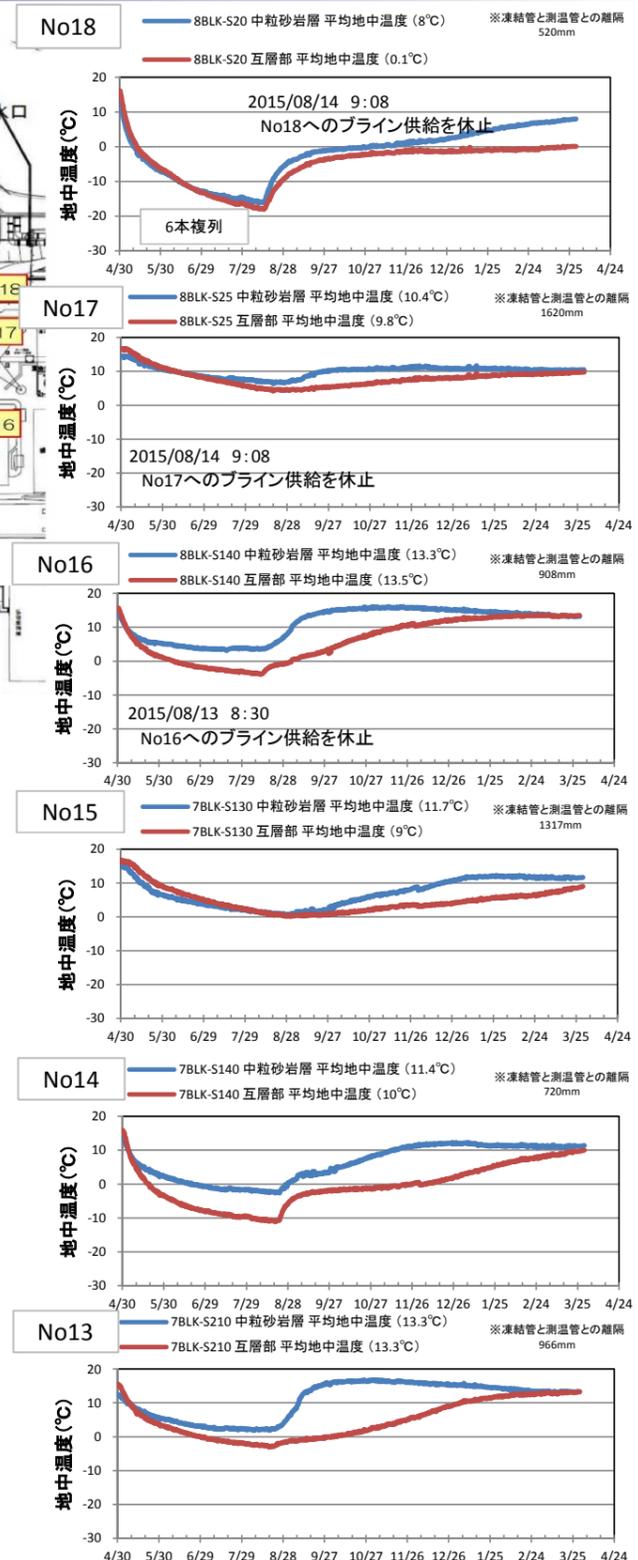
福島第一原子力発電所 陸側遮水壁 試験凍結の状況について : 地中温度(測温管温度)

注1) 中粒砂岩層の平均地中温度: 地表~GL-2mと第1泥質部境界付近を除く1mピッチで計測されている測温管温度の平均値
注2) 互層部の平均地中温度: 互層部上下の層境界付近を除く、1mピッチで計測されている測温管温度の平均値

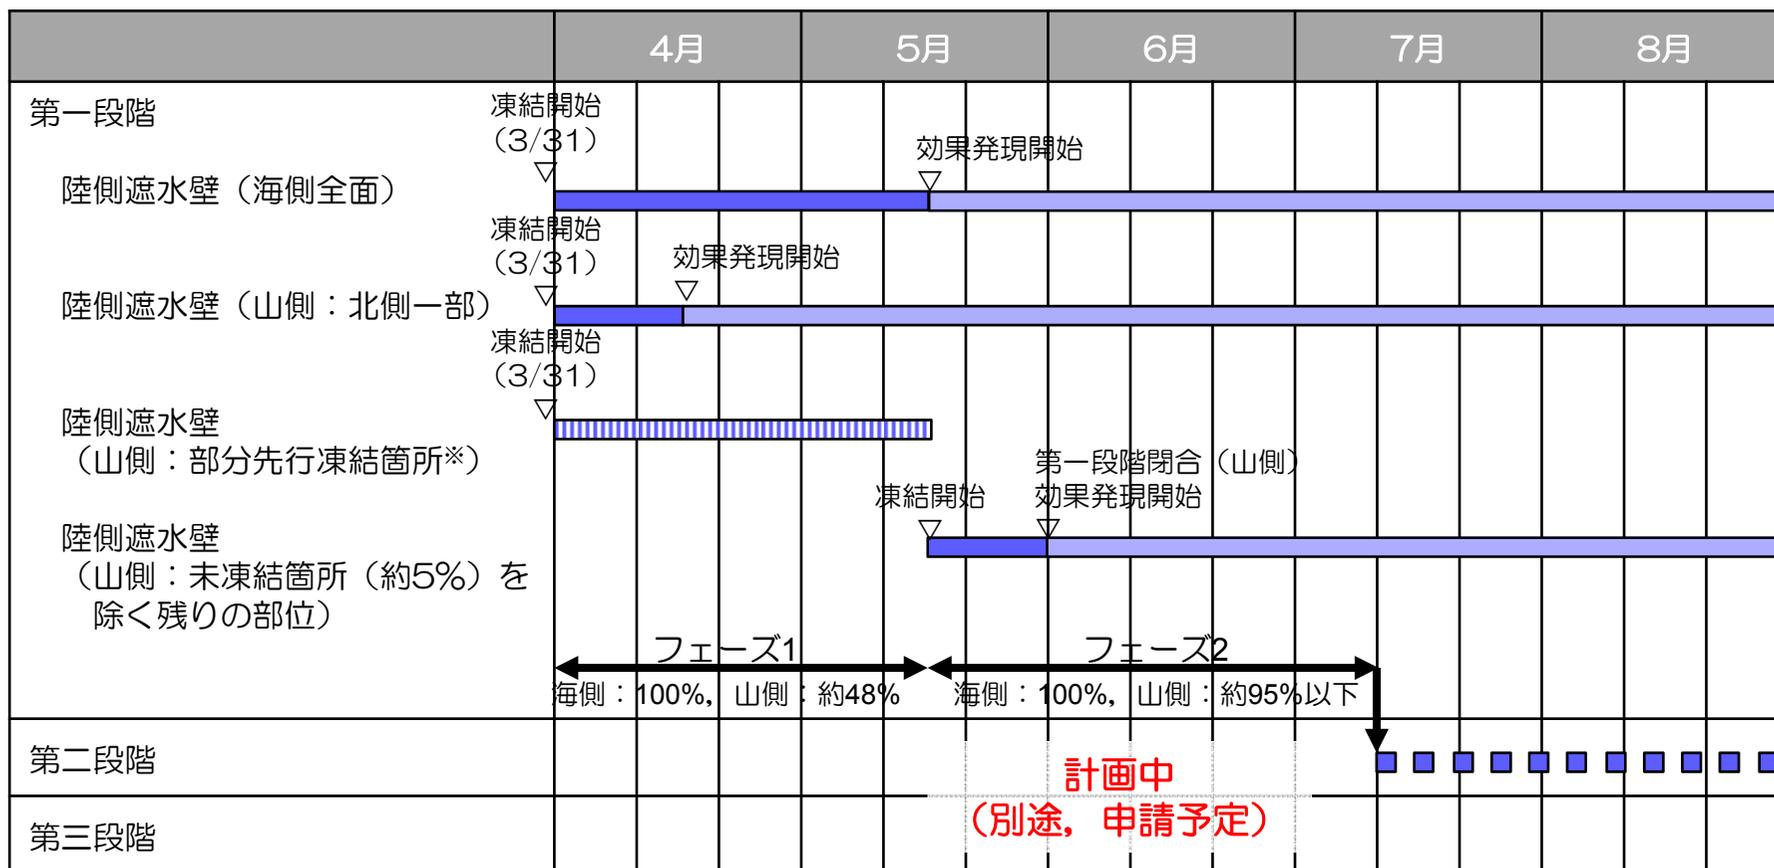
陸側遮水壁 第一段階の実施工程

- 第一段階では更に段階的に2つのフェーズを設け、フェーズ毎の凍結状況を確認しながら慎重に閉合を進める。
 - フェーズ1では、陸側遮水壁の「海側全面」、「北側一部」、「山側の部分先行凍結箇所（凍結管間隔が広く凍りにくい箇所）」を同時に凍結する。これにより山側の閉合範囲は山側総延長の約48%となる。
 - フェーズ2では、海側の遮水効果発現開始に併せて第一段階の「未凍結箇所（詳細は後述）」を除く山側の残りの部位を凍結する。これにより山側の閉合範囲は山側総延長の約95%以下となる。

※ 山側未凍結箇所 (約5%) を除く残りの部位の凍結を開始するまで部分先行凍結を継続する

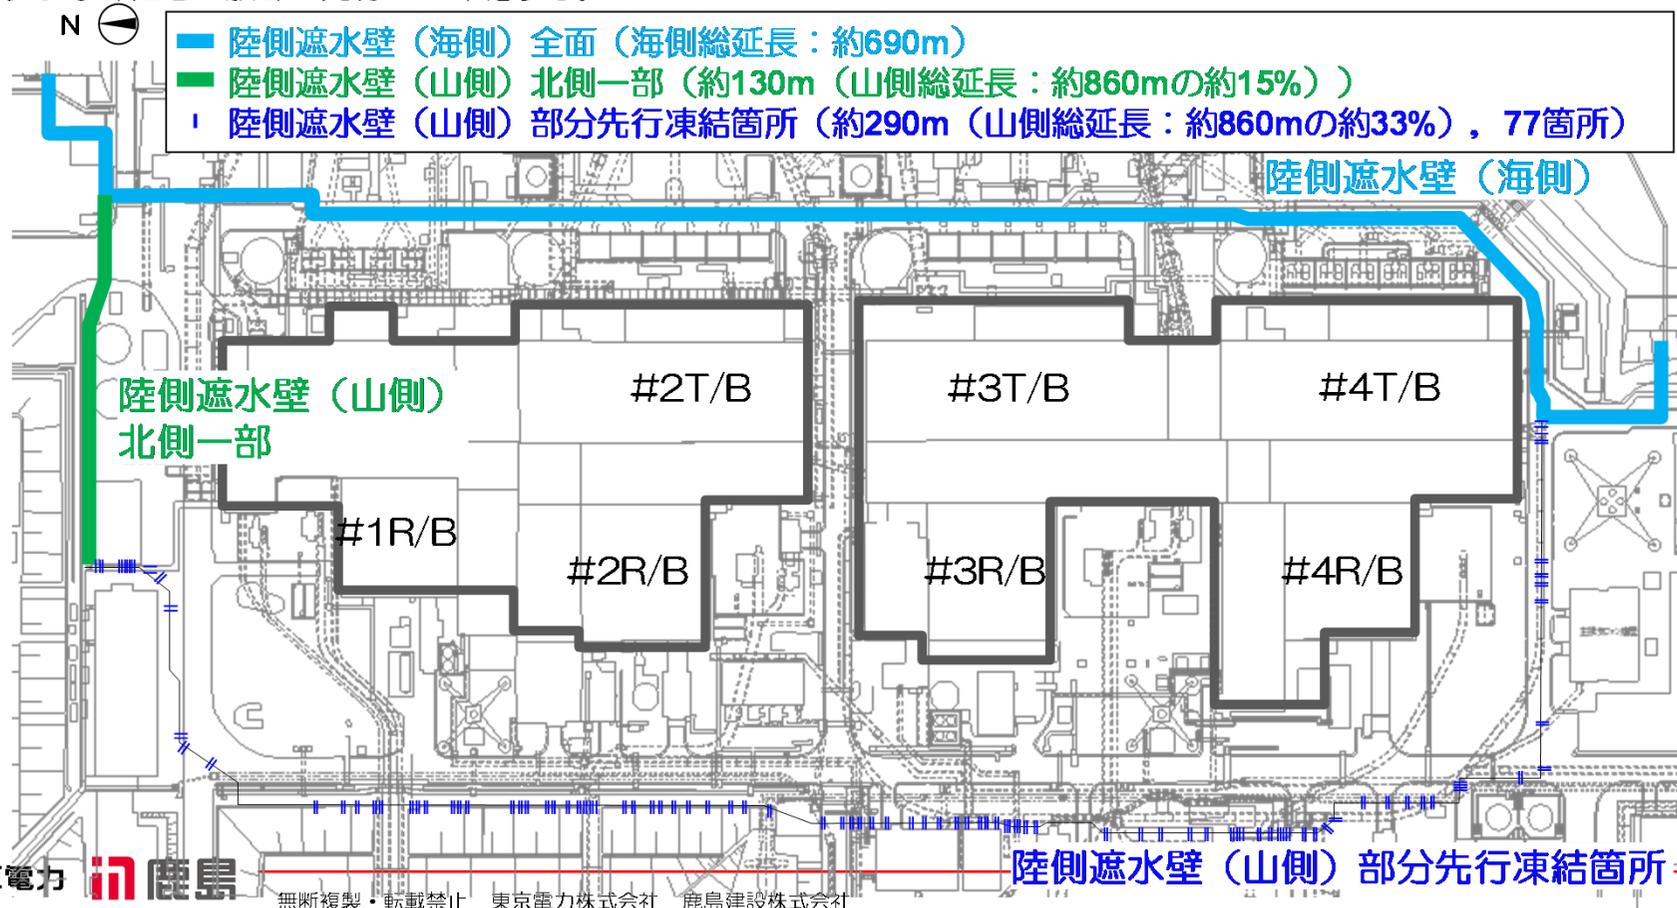
第一段階 閉合範囲（フェーズ1）

- 第一段階（フェーズ1）では、以下の3つの範囲を先行して同時に凍結する。

海側全面 + 北側一部 + 山側部分先行凍結箇所

- 海側全面：山側より先行させることにより、水位逆転リスクを低減するため
- 北側一部：1号機建屋周辺の地下水の拡散を抑制するため
- 部分先行凍結箇所：凍結に時間を要すると予想される部位を先行し、確実に凍結するため※

※ 凍結管間隔が広い箇所（複列施工箇所など）は、一般部（凍結管間隔：約1m）と比較して、凍結に時間を要するため、一般部と同時に凍結開始した場合、地下水流が集中し、さらに凍結しにくくなる事象が想定される。これを避けるため、そのような部位を一般部に先行して凍結する。

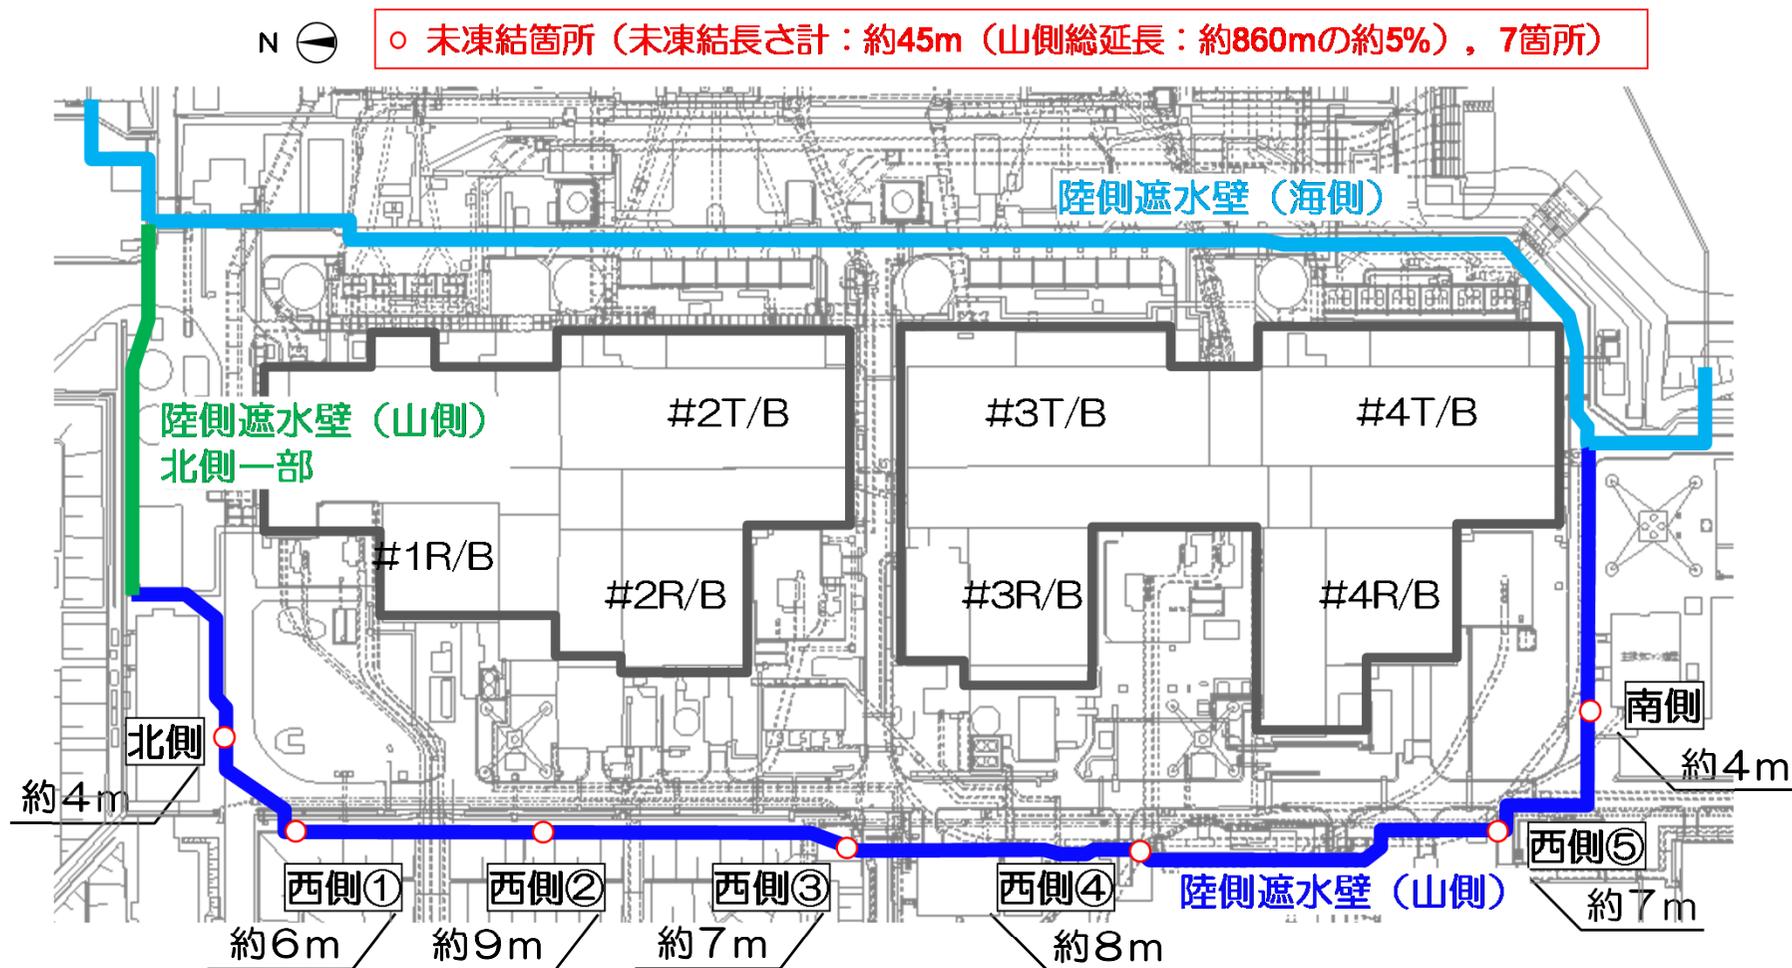
第一段階 閉合範囲（フェーズ2）

- 「海側全面 + 北側一部 + 山側部分先行凍結箇所」の凍結後，第一段階（フェーズ2）では，閉合域内への地下水の流れ込みを確保することとし，未凍結箇所7箇所を除く山側を凍結する。

※ 図中の数値は各未凍結箇所の未凍結長さ

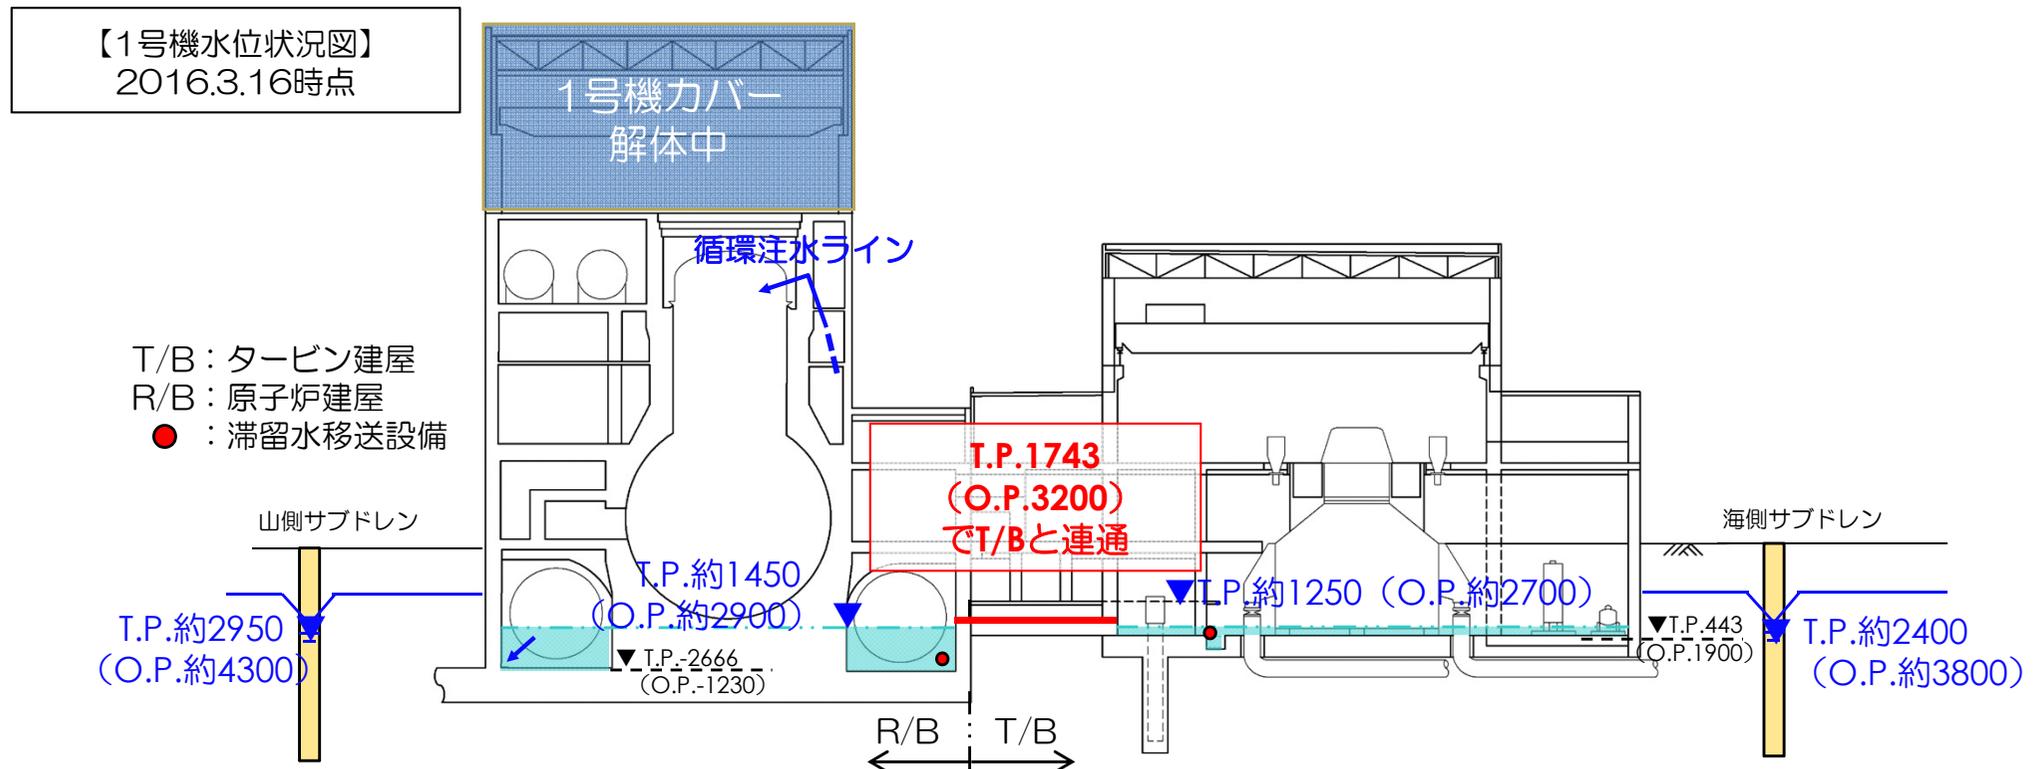
1号機タービン建屋の循環注水ラインからの切り離し

- 1号機タービン建屋（T/B）内の滞留水水位はT.P.1250（O.P.2700）程度まで低下させており、1号機原子炉建屋（R/B）内の滞留水水位は、滞留水移送装置により段階的に水位を低下させている。
- 循環注水を行っている1号機R/B水位を、隣接する1号機T/Bとの連通箇所であるレベルT.P.1743（O.P.3200）以下まで低下（2016.3.7～）させ、水位が安定的に維持されていることを確認した。
- これにより、循環注水に伴い発生するR/Bの滞留水が、T/Bに流入しない状況となり、滞留水処理の完了に向けた取組の一つである「T/Bの循環注水ラインからの切り離し」を1号機にて達成したものと判断（2016.3.16）した。
- 今後、1号機T/B内の滞留水を減少させていく。

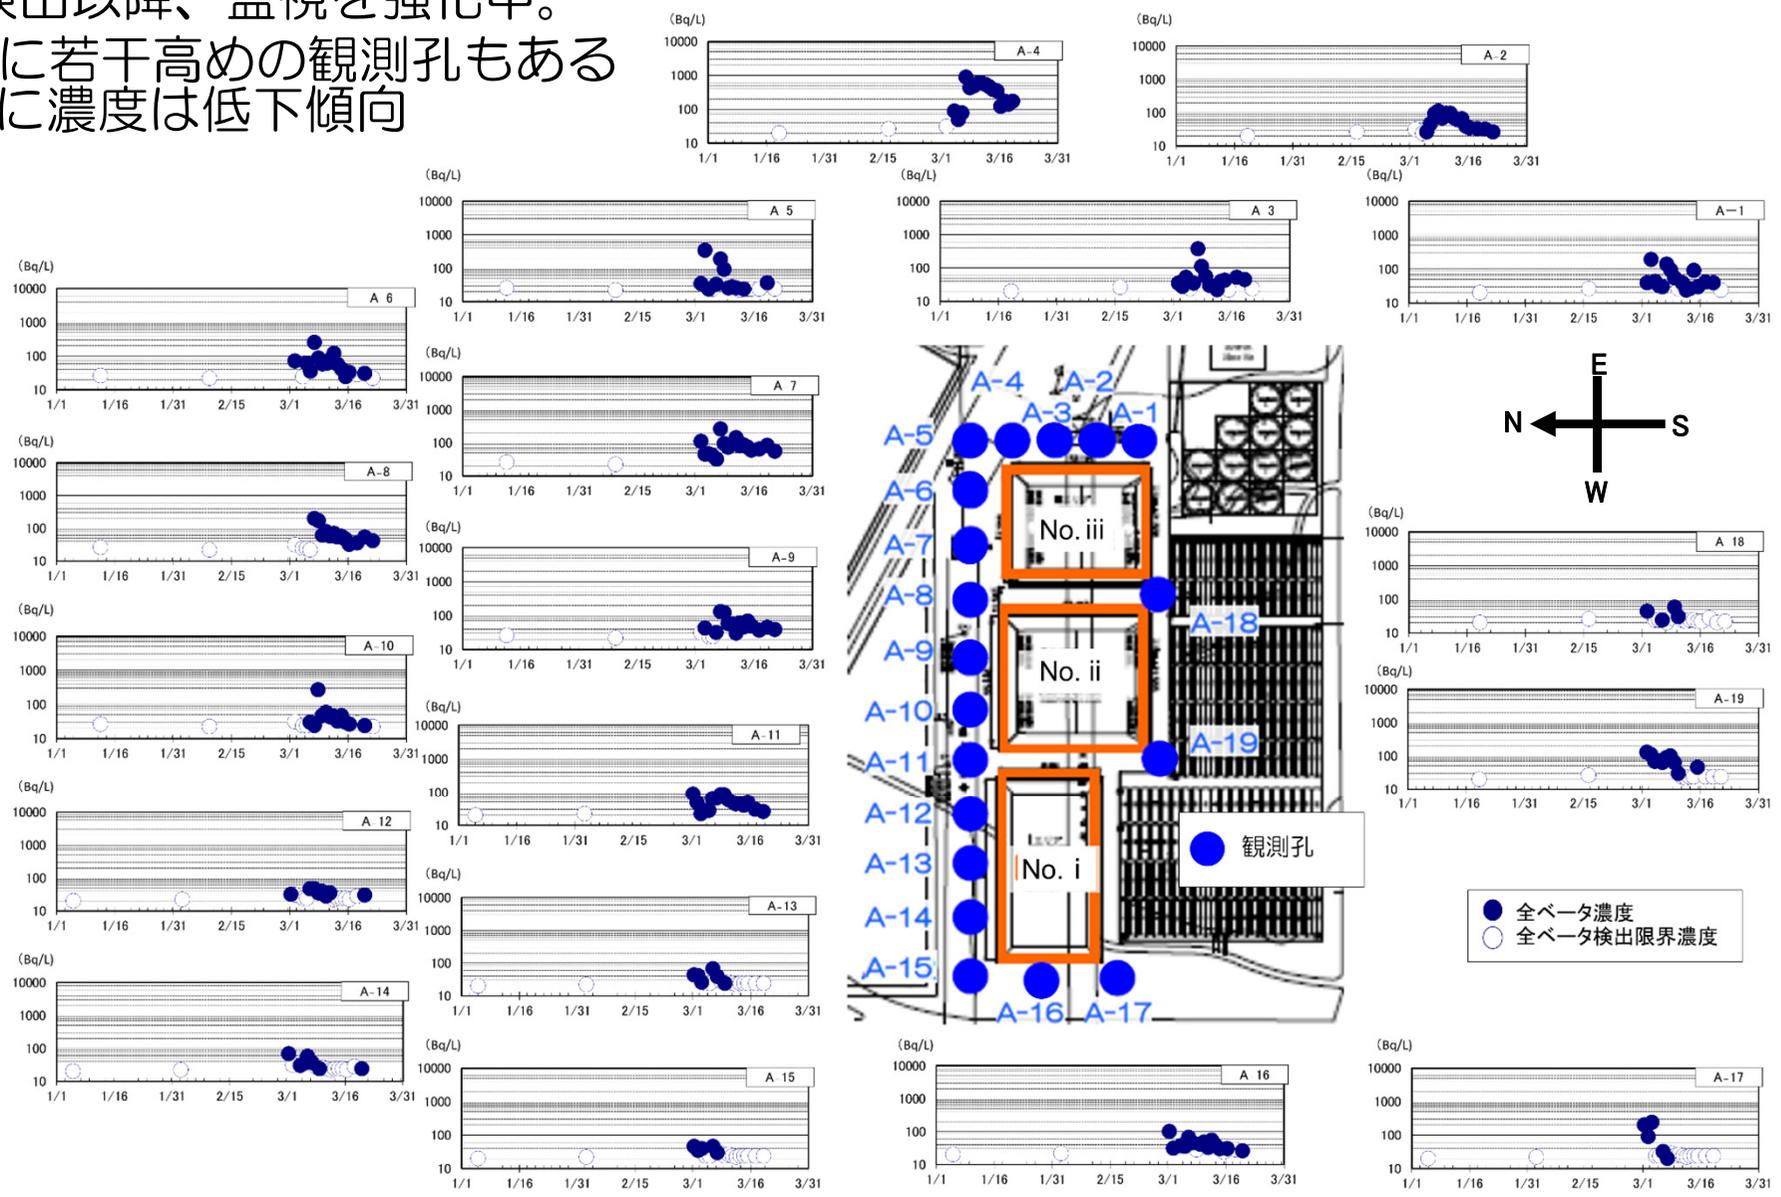
☒ 観測孔の全ベータ濃度 (2016年1月～)

- 3月1日の検出以降、監視を強化中。
- A-4のように若干高めの観測孔もあるが、全体的に濃度は低下傾向

- 平成25年4月に地下貯水槽の漏洩が確認されたため、監視を継続。
 - 観測孔、及び海側観測孔における全β放射能濃度は検出限界値未満で推移※
 - (※検出限界値の設定等により一時的に検出されたことは有り)
- 平成28年3月1日のサンプリングにおいて、地下貯水槽No. i ~ iii 周囲の複数の観測孔で全β濃度を検出。
- 翌日より、観測孔、海側観測孔の採取頻度を増やしてモニタリング強化を開始。
- 現在、監視強化と併行して要因を調査中
 - 過去の漏洩による汚染の可能性
 - 地表面からの汚染流入の可能性
 - 周辺工事による影響、など

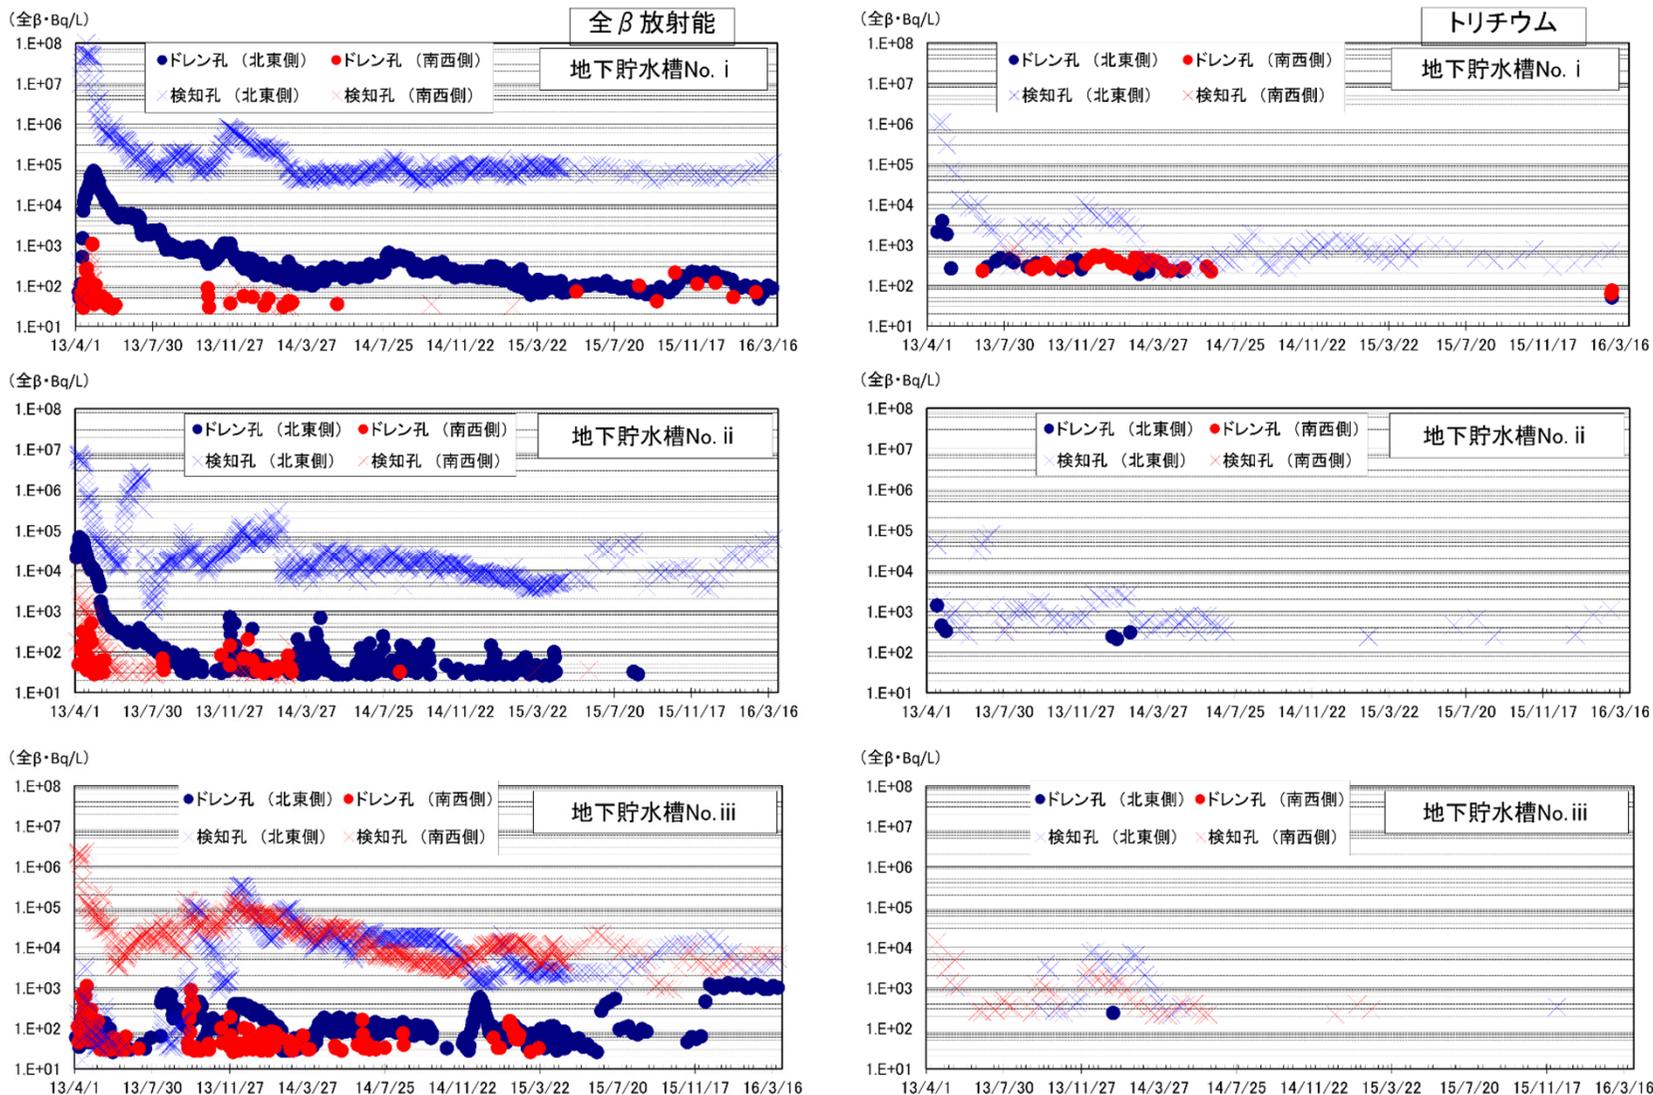
図 地下貯水槽No. i ~ iii のドレン孔、検知孔の放射性物質濃度 (2013年4月~)

■ 地下貯水槽に設置されている検知孔、ドレン孔の濃度に変化は見られていない。

注 検出された場合のみプロット

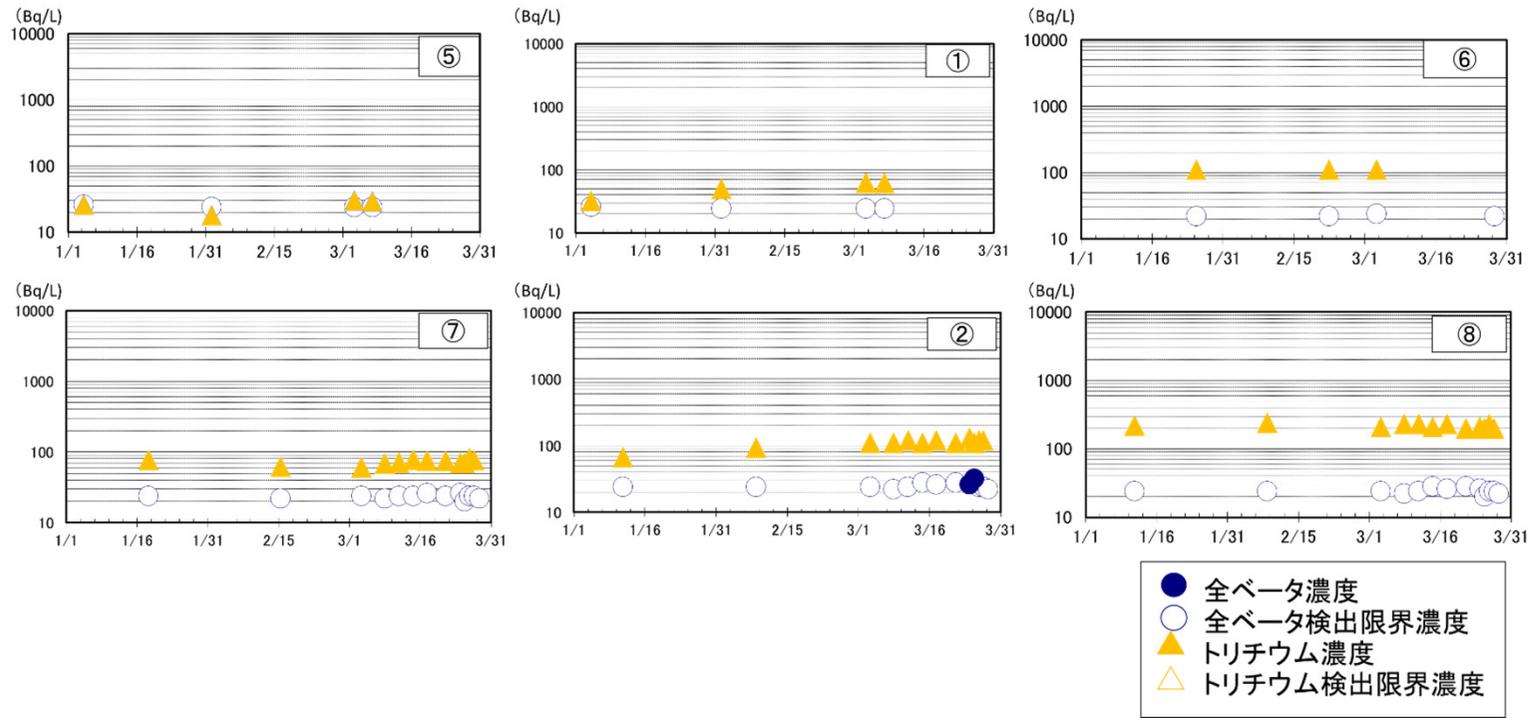
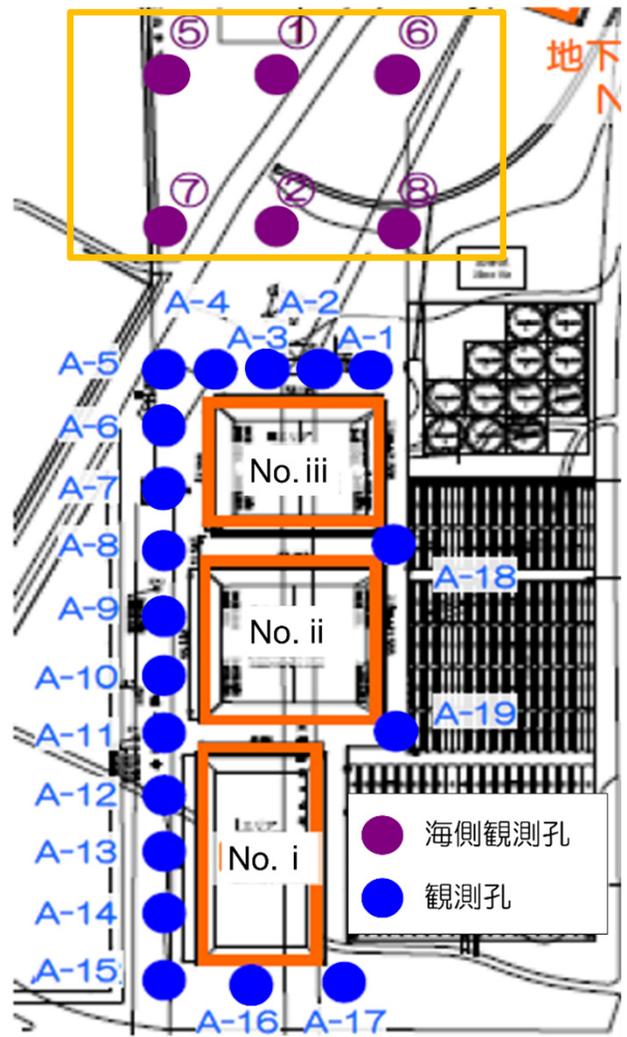
図 海側観測孔のモニタリング結果 (2016年1月1日~)

- 地下貯水槽No. i ~ iii の東側に位置する海側観測孔では、地下貯水槽に近い②で全ベータ濃度が検出されたが、低濃度でありその後はまた不検出となっている。
- 引き続きモニタリングを継続する。

● 全ベータ濃度
○ 全ベータ検出限界濃度
▲ トリチウム濃度
△ トリチウム検出限界濃度
