汚染水対策スケジュール

タンク建設進捗状況

2016年3月31日
東京電力（株）

高温焼却炉建屋内における 堰内漏えいについて

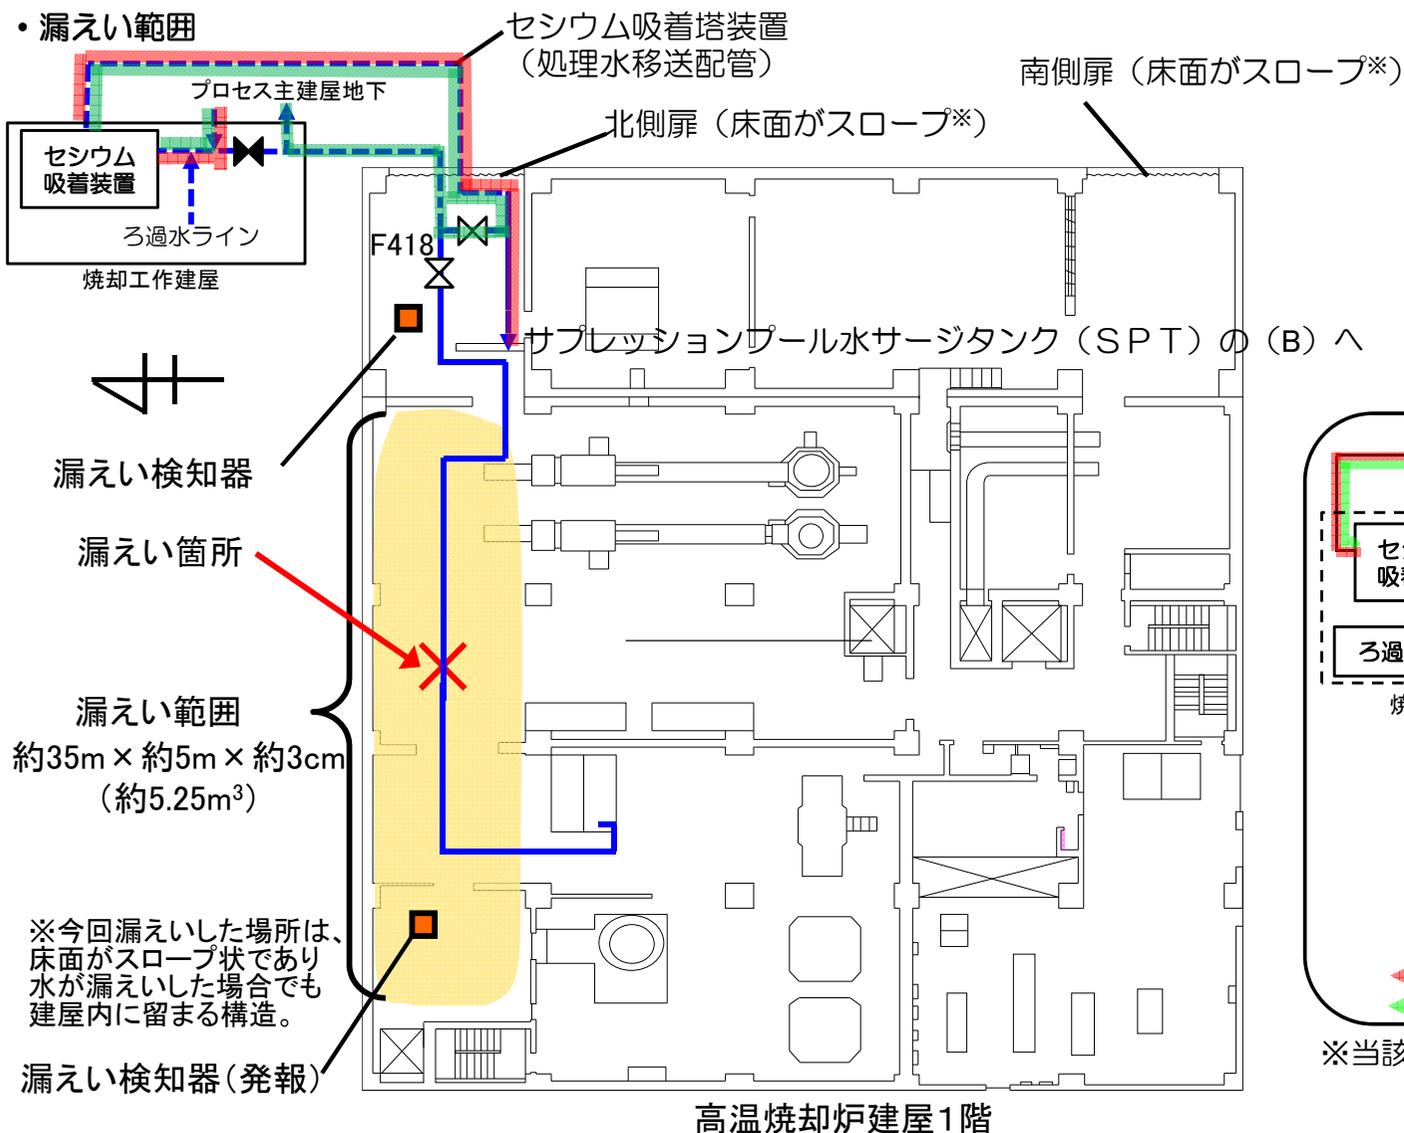
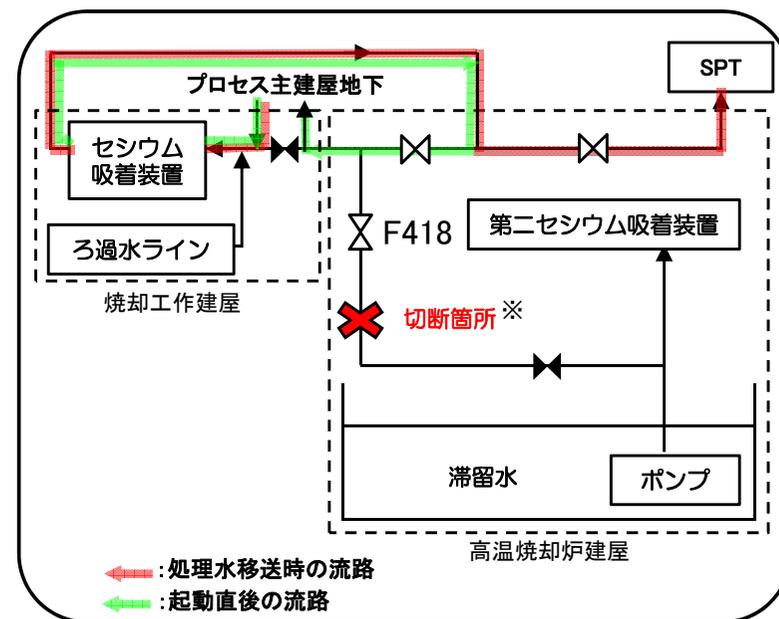
3. 漏えい範囲・漏えい量・分析結果

- : 通常の処理水が流れるライン
- : 起動直後の処理水が流れるライン
- : 漏えいを発生させたライン

- ・漏えい量： 約 5.25m³ (約35m x 約5mの範囲に深さ最大3cm程度の水が漏えい)
- ・漏えい水の分析結果： ¹³⁴Cs : 6.3 x 10⁴ [Bq/リットル] ¹³⁷Cs : 3.2 x 10⁵ [Bq/リットル] 全β : 4.8 x 10⁵ [Bq/リットル]

セシウム吸着装置を起動した際、セシウム吸着装置に接続されている配管と漏えい箇所（切断箇所）との間を隔離する弁（F418）が開状態となっており、当該弁を経由して、内包水※が切断箇所から流出した。

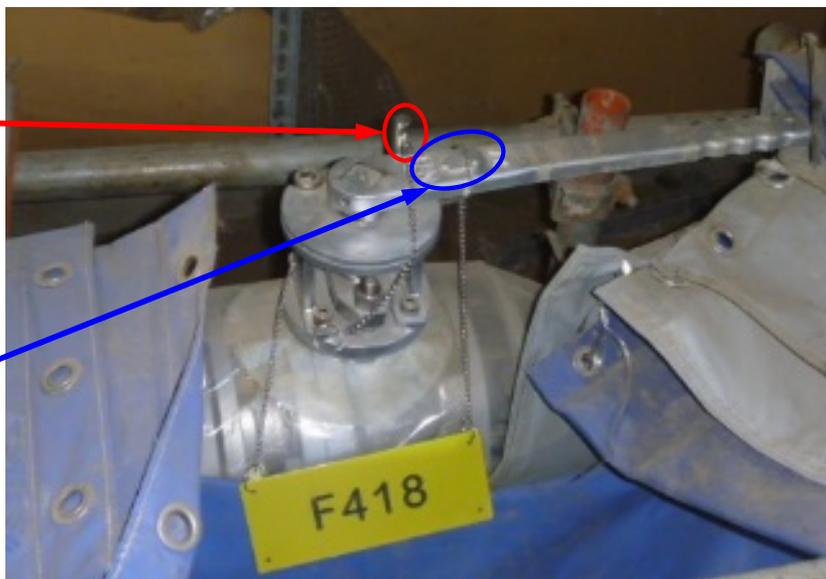
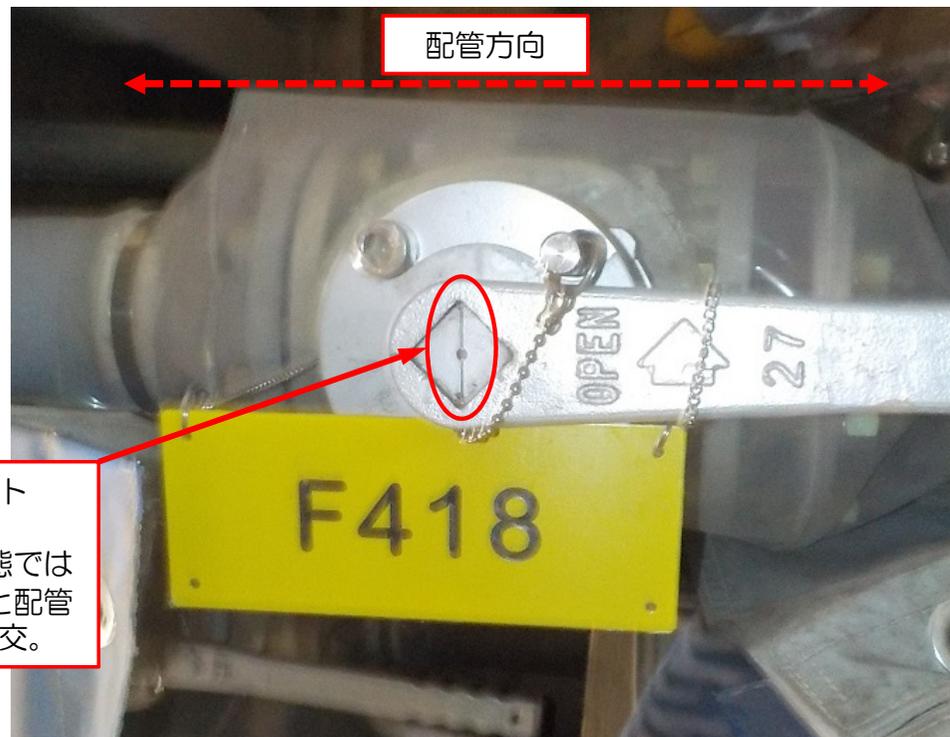
閉状態の弁(F418)

(作業開始前より鉛遮へいシートを一部外された状態であった。)

スリット

弁の閉状態では
スリットと配管
方向が直交。

工事会社作業員は、2016年3月23日、今回の配管切断作業開始前に当該弁のスリットが配管方向と直交であり、当該弁が閉となっていることを確認して切断作業に入った。しかし、漏えい発生後、当社工事監理員が現場に行ったところ、当該弁は開状態になっていた。なお、弁（F418）に関する作業許可の記録から、当社工事監理員は、2015年11月5日に当該弁が閉状態であったことを確認している。以降、漏えいが発生する当日まで、弁（F418）を操作する作業は確認されていない。

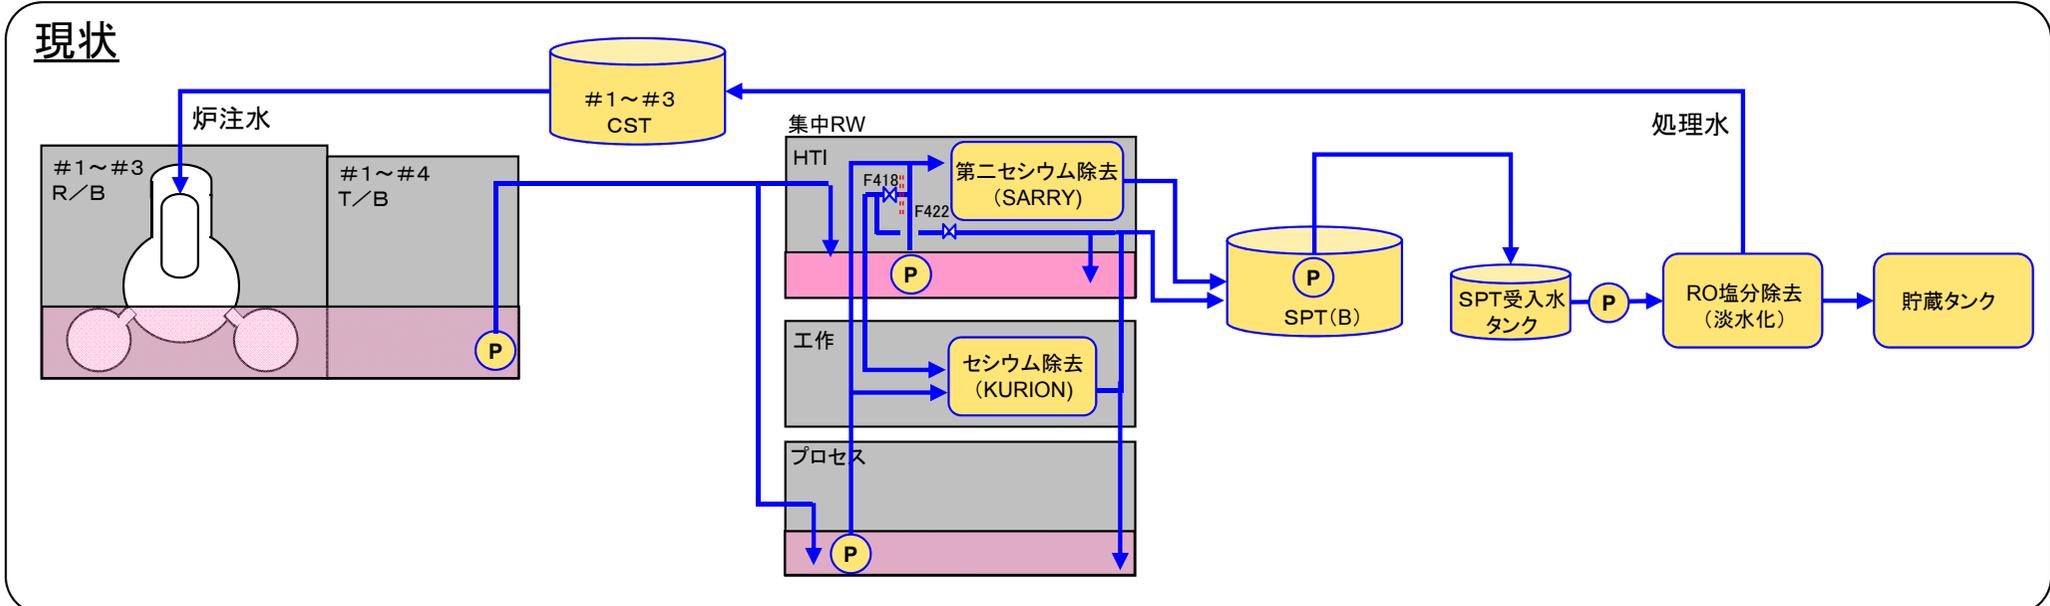
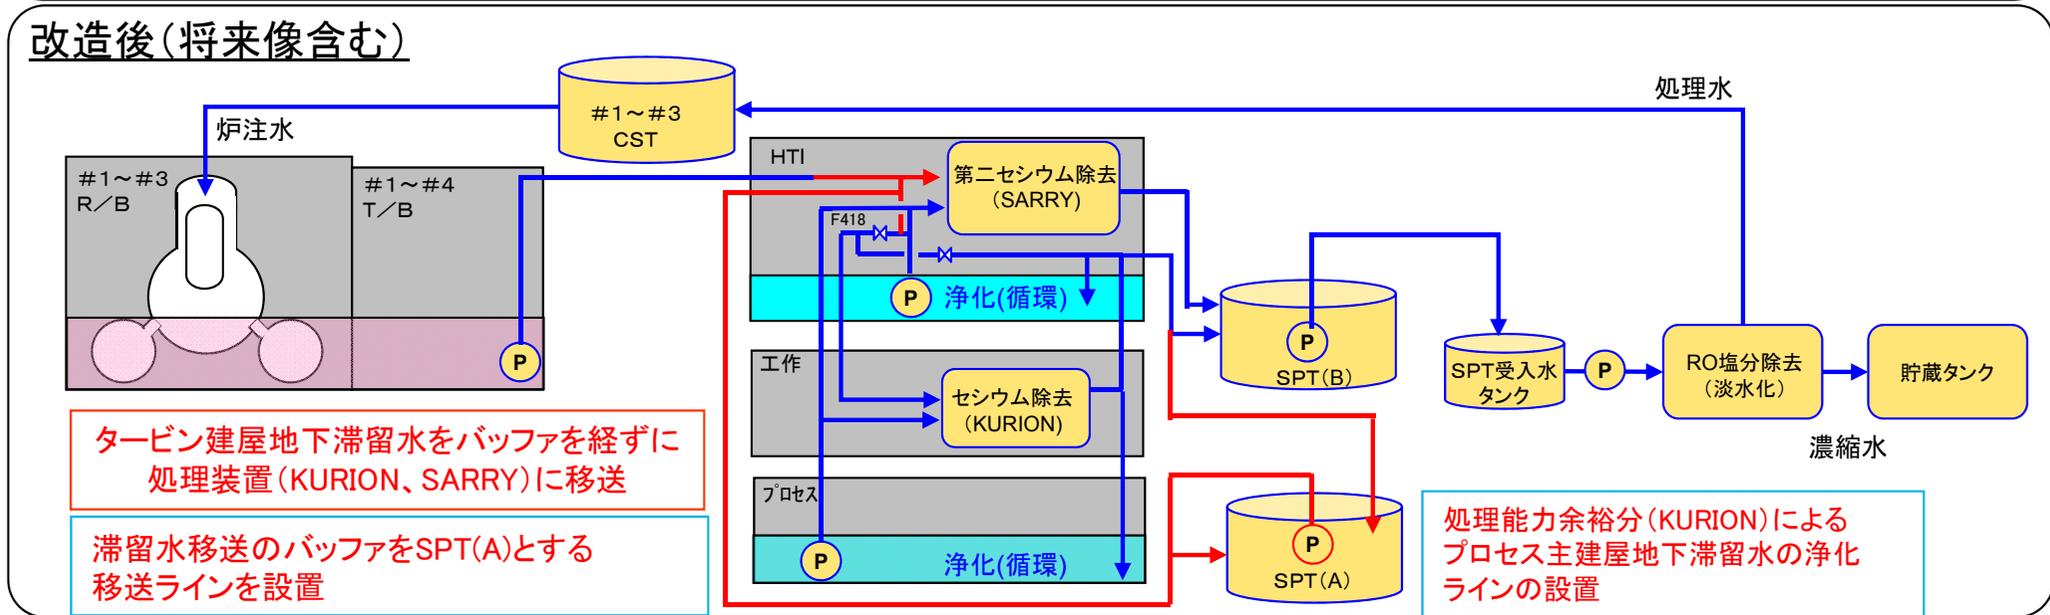
【参考】高温焼却炉設備建屋／プロセス主建屋のバイパス／地下浄化 工事系統概要

- タービン建屋地下滞留水を集中R/W建屋地下を経ずに直接、汚染水処理装置（セシウム吸着装置（KURION）または第二セシウム吸着装置（SARRY））に移送し処理するためのラインを設置する。
- タービン建屋からの移送量が一時的に汚染水処理装置容量を超えた時のバッファタンクとしてSPT（A）を用いるためのラインを設置する。

- 集中R/W建屋地下をバッファ(*)から外し、タービン建屋地下滞留水を汚染水処理装置またはSPT(A)へ移送する予定。なお、SPT(A)へ移送した滞留水は、速やかにSPT(A)からセシウム吸着装置にて浄化後、SPT(B)へ移送する。
- 処理装置の処理能力余裕分（主にセシウム吸着装置（KURION））により集中R/W建屋（HTI及びPMB）地下滞留水の浄化を実施する。

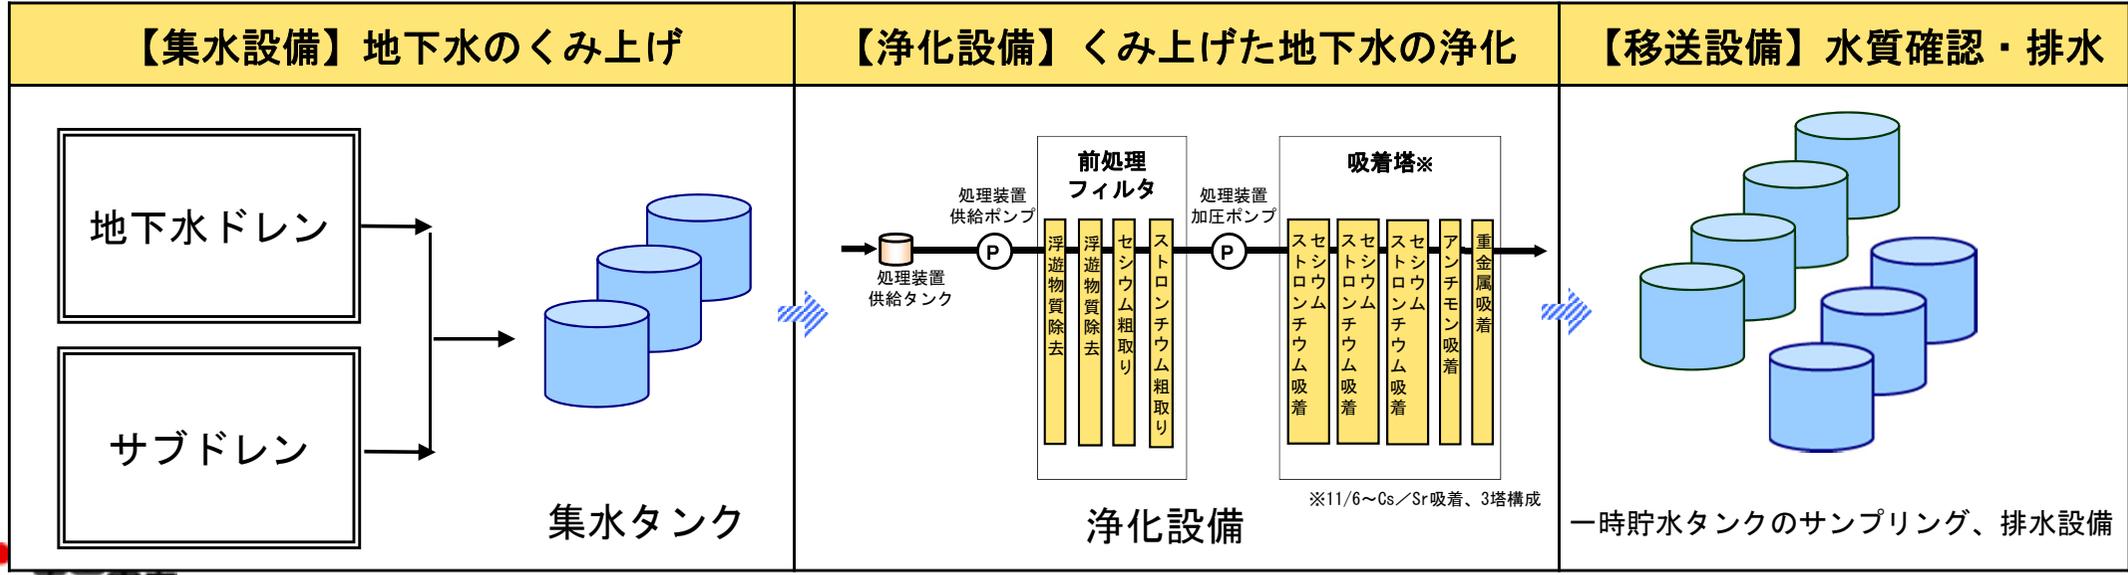
1. サブドレン他水処理施設の概要

■ サブドレン他水処理施設は、集水設備、浄化設備、移送設備から構成される。

1～4号機タービン建屋等の周辺に設置されたサブドレンピットから地下水をくみ上げる設備

海側遮水壁と既設護岸の間に設置された地下水ドレンポンドから地下水をくみ上げる設備

くみ上げた水に含まれている放射性核種（トリチウム除く）を十分低い濃度になるまで除去し、一時貯水タンクに貯留する設備

一時貯水タンクに一時貯留した処理済水を水質分析した後、排水する設備

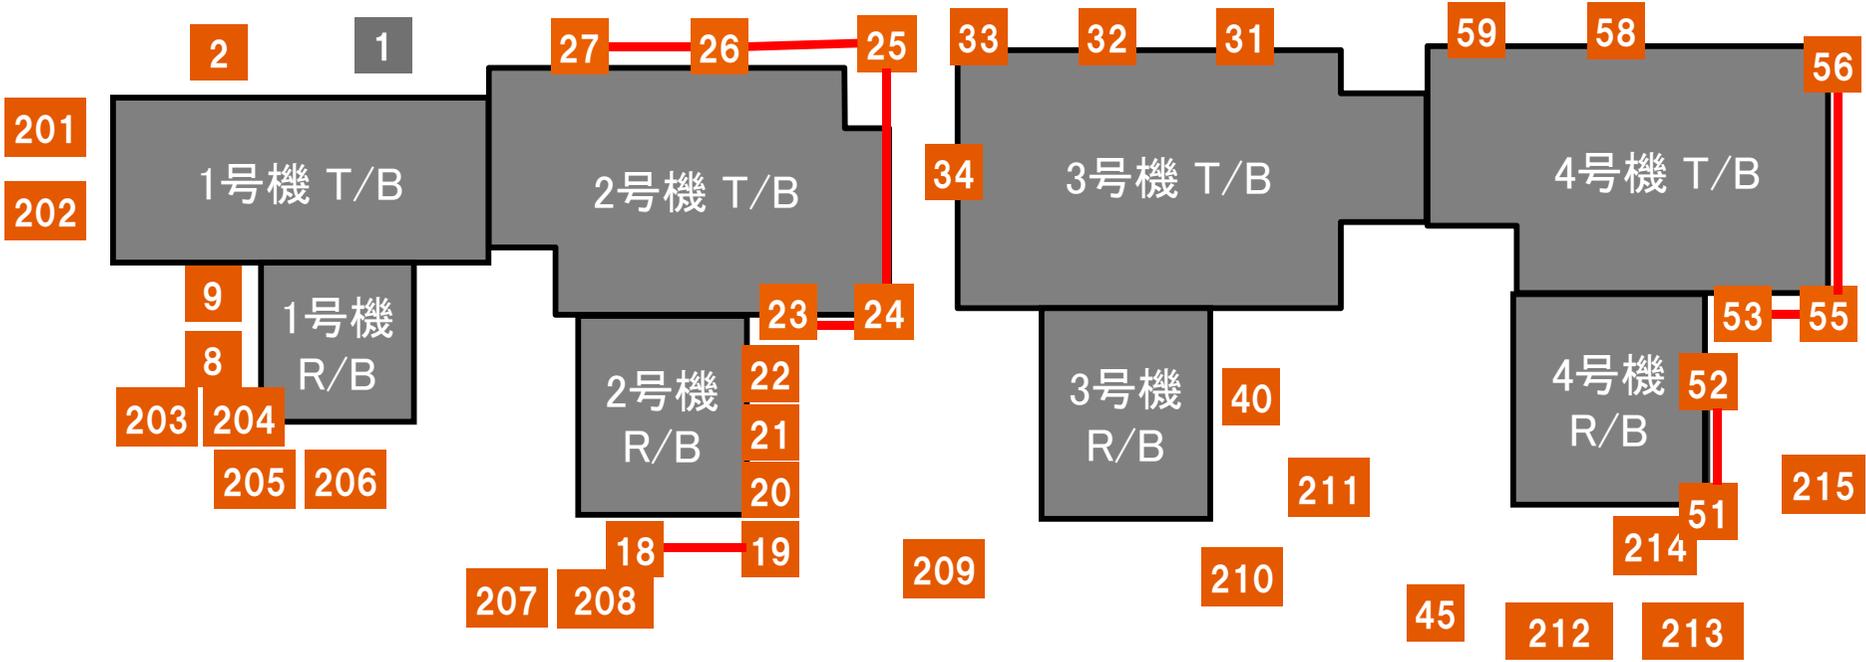
2-1. サブドレンの汲み上げ状況(24時間運転)

- 山側サブドレンL値をT.P.5,064 (O.P.6,500)から稼働し、段階的にL値の低下を実施。
 実施期間：9月17日～
 L値設定：3月10日～ T.P.2,500 (O.P.3,936)で稼働中。 ※1
- 海側サブドレンL値をT.P. 4,064 (O.P.5,500)から稼働し、段階的にL値の低下を実施。
 実施期間：10月30日～
 L値設定：3月2日～ T.P.2,500 (O.P.3,936)で稼働中。
- 一日あたりの平均汲み上げ量：約400m³ (9月17日15時～3月28日15時)

※1 3/10より、1号機原子炉建屋との比較対象サブドレンピット(No.8,9,203～207)以外のピットについて、設定水位をT.P.2,500mm (O.P.3,936mm)に変更。

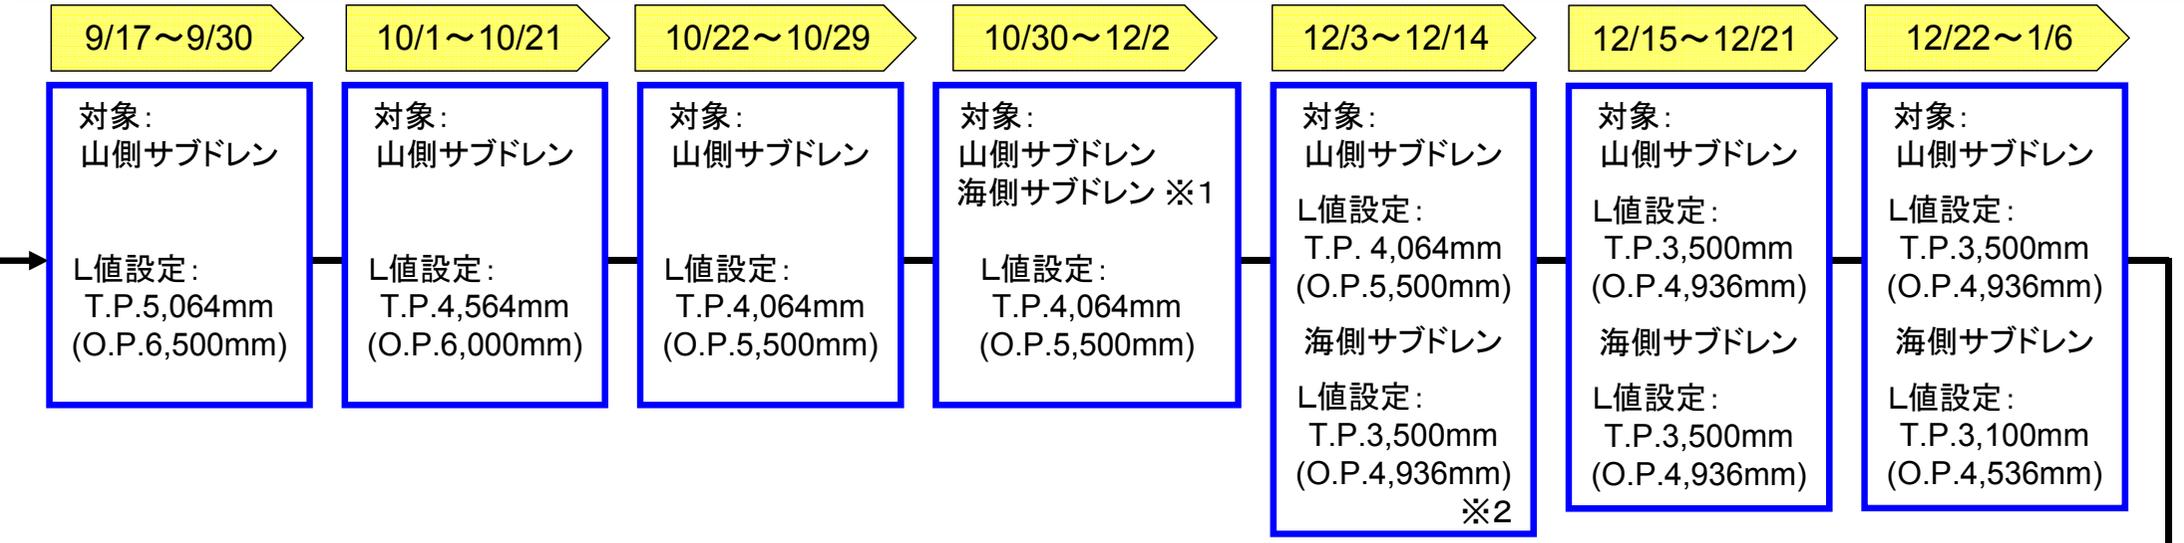
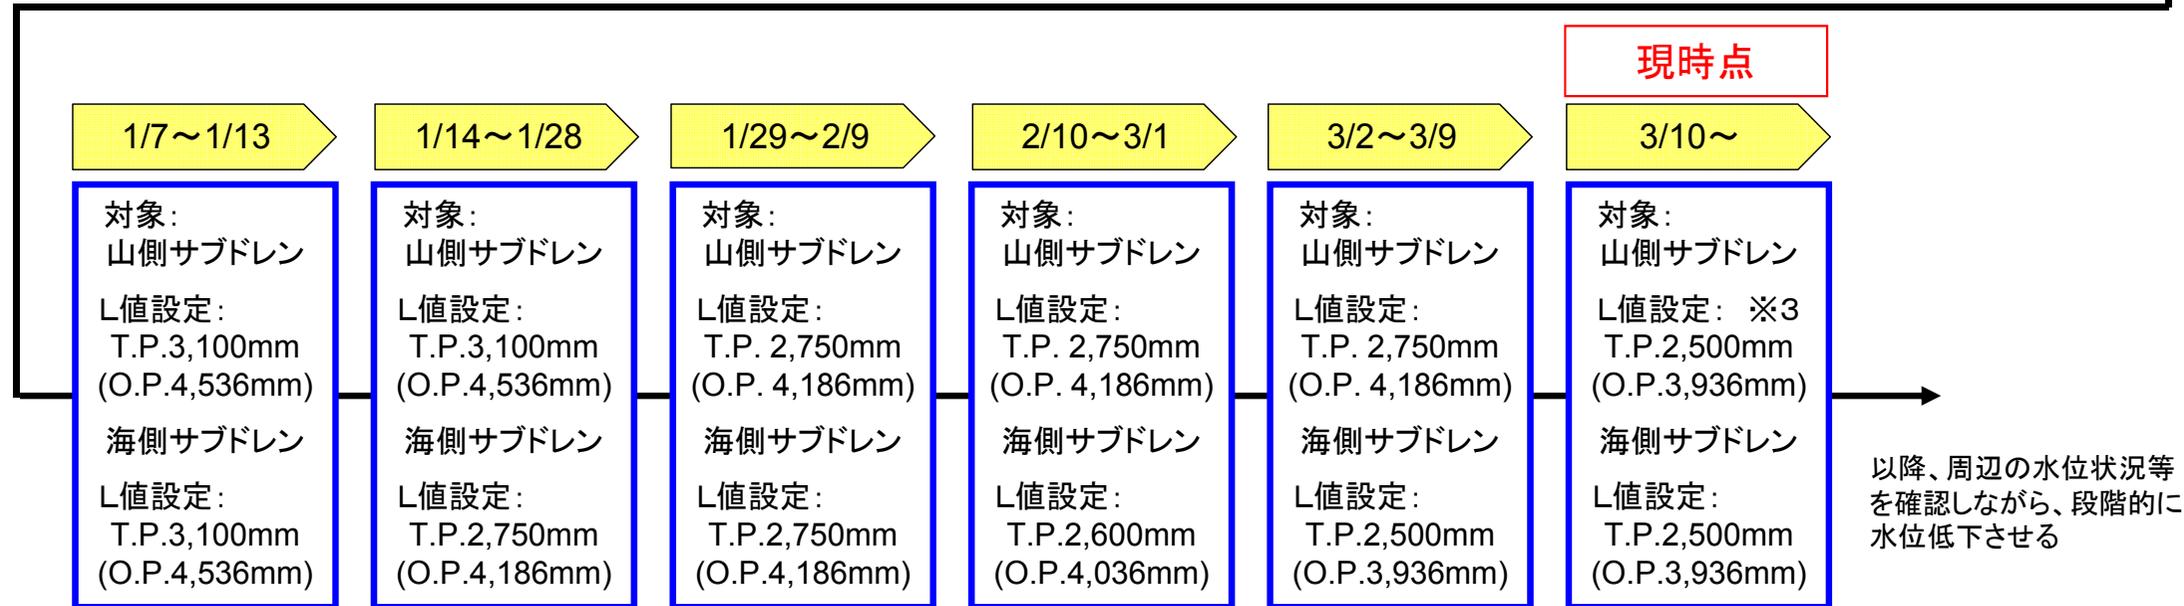
2-2. サブドレン稼働状況

■ 9/17より山側サブドレン24時間稼働を開始し、以降段階的水位低下を実施。

※1 11/17より、T.P.3,964mm (O.P.5,400mm)で稼働。

※2 12/3よりNo.201,202,23,24,25,26,27,32,33,34,53,55,58の設定水位をT.P.3,500mm (O.P.4,936mm)に変更。

※3 3/10より、1号機原子炉建屋との比較対象サブドレンピット(No.8,9,203~207)以外のピットについて、設定水位をT.P.2,500mm (O.P.3,936mm)に変更。

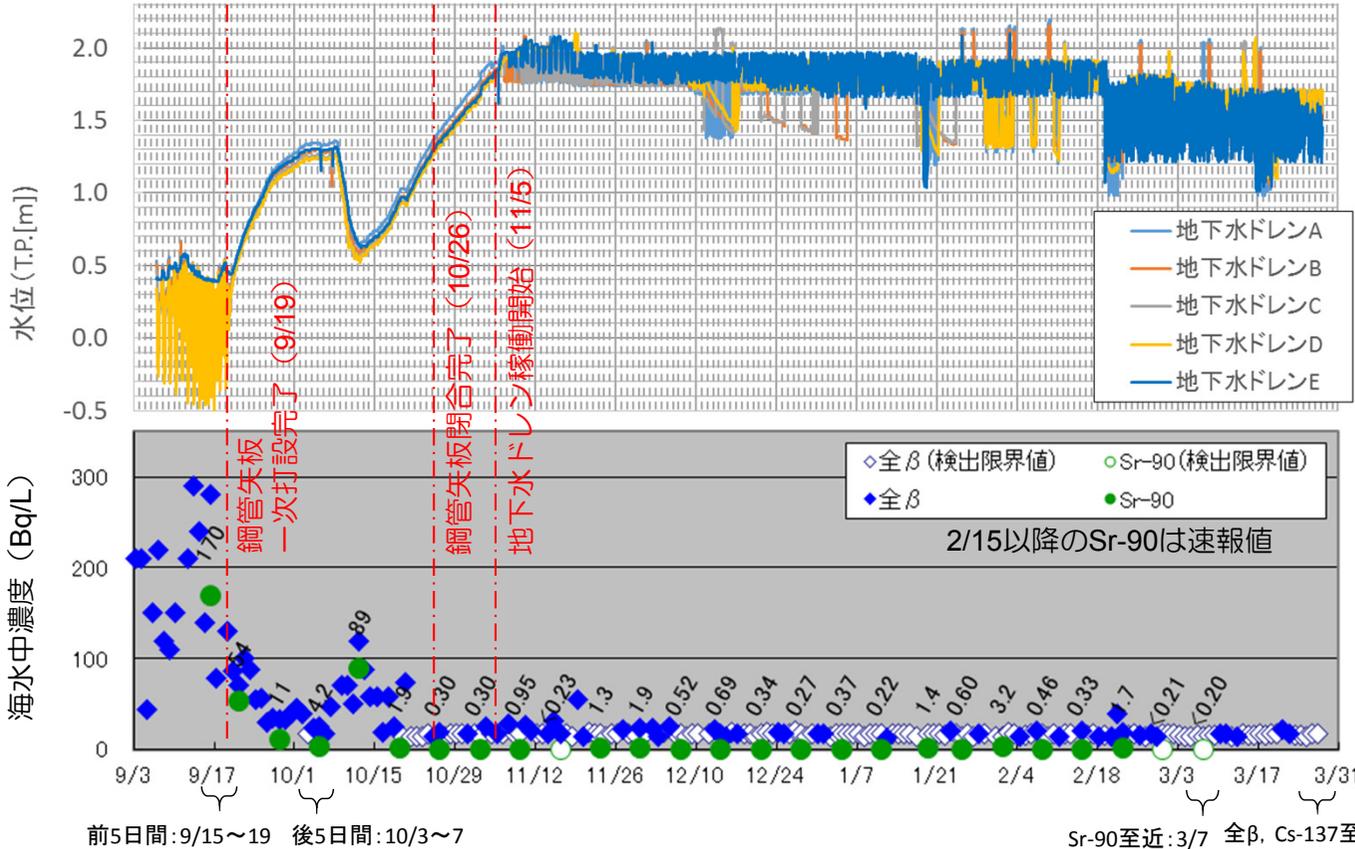
図 地下水ドレン水位と1～4号機取水路開渠内南側（遮水壁前）海水中放射性物質濃度の推移

➤ 海側遮水壁閉合前後における地下水ドレン水位と、1～4号機取水路開渠内南側（遮水壁前）海水中放射性物質濃度の推移を下記に示す。

- 鋼管矢板打設により地下水ドレン水位が上昇し、海水中の全ベータ、ストロンチウム濃度低下や、セシウム、トリチウムも低い濃度で推移していることから、海側遮水壁の効果は発揮されている。
- 春先からの豊水期に備え、2月中旬から地下水ドレンの稼働水位を下げ、地下水位を低下させている。
- 今後もモニタリングを継続する。

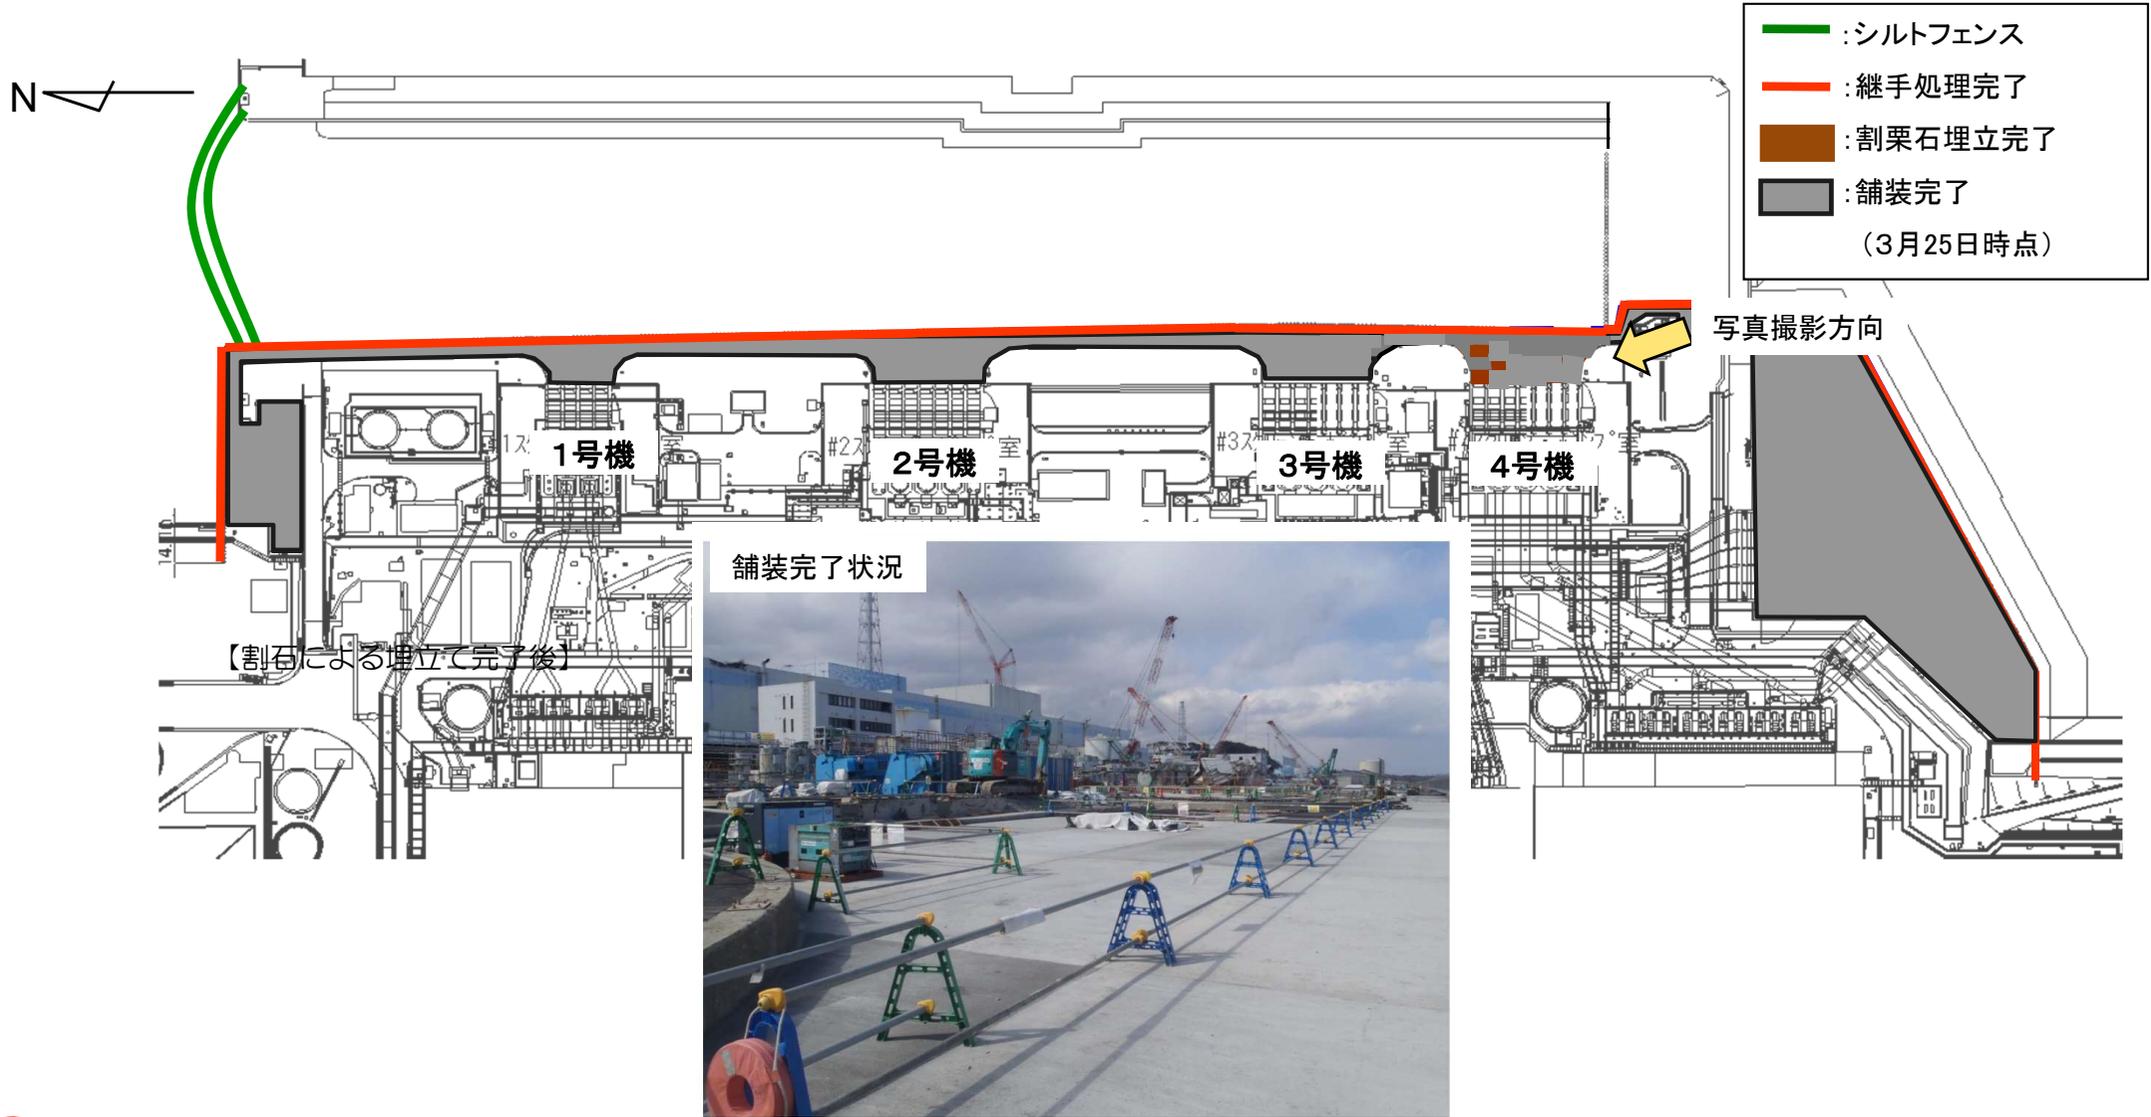
<参考1> 海側遮水壁工事の進捗状況

➤ 4号機前の閉合箇所について、2月10日に割栗石による埋立完了。現在、埋立箇所に遮水シート設置、碎石敷き均しが完了し舗装を実施中。

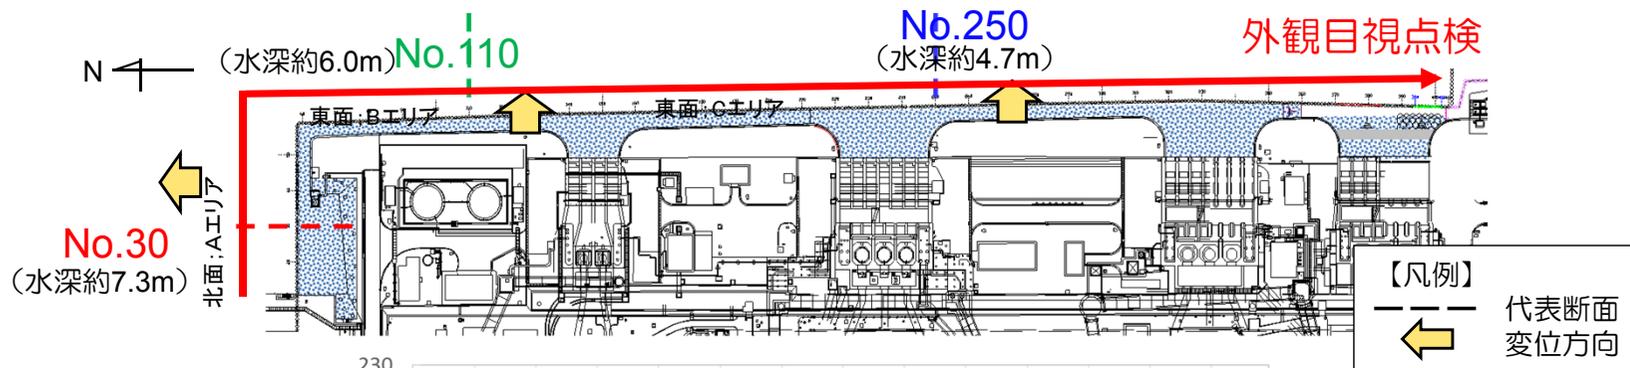
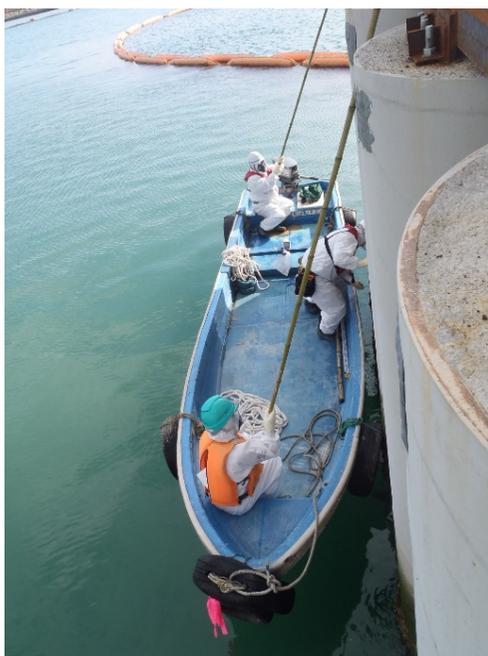
海側遮水壁の外観目視点検状況

- たわみに伴い生じた鋼管矢板杭頭変位は、既往最大水位差の増分がないことから、有意な増加は確認されていない。引き続き、杭頭変位の計測を実施していく予定である。
- 2/23~2/29にかけて作業船を使用し、海側遮水壁の外観目視点検(鋼管矢板の著しい重防食塗装からの剥離・錆、継手部からの水の流出確認)を実施した。その結果、著しい重防食塗装の剥離・錆、継手部からの水の流出は確認されなかった。今後も定期的に海側遮水壁の点検を実施していく予定である。なお、止水性向上対策として、北東側隅角部付近の継手背面に薬液注入を実施した。

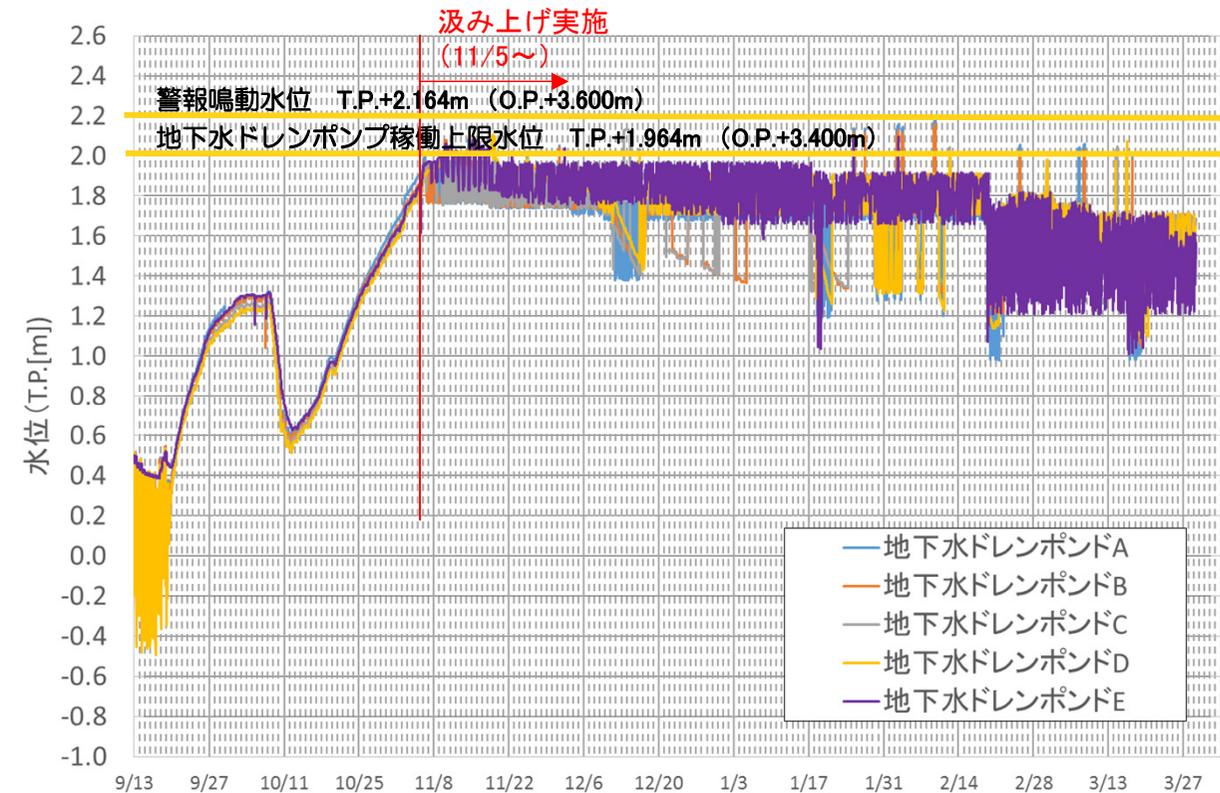
<参考3>地下水ドレン水位および稼働状況

■ 海側遮水壁の閉合以降、地下水ドレンpond水位が上昇したことから、11/5より汲み上げを開始。

※水位(O.P.)は、震災前標高と比較しやすいよう、目安として記載しているもの。
(水位(T.P.)を水位(O.P.)に換算する場合は、約1.4m~1.5m加算する。)
※水位計点検時の水位データは除く。

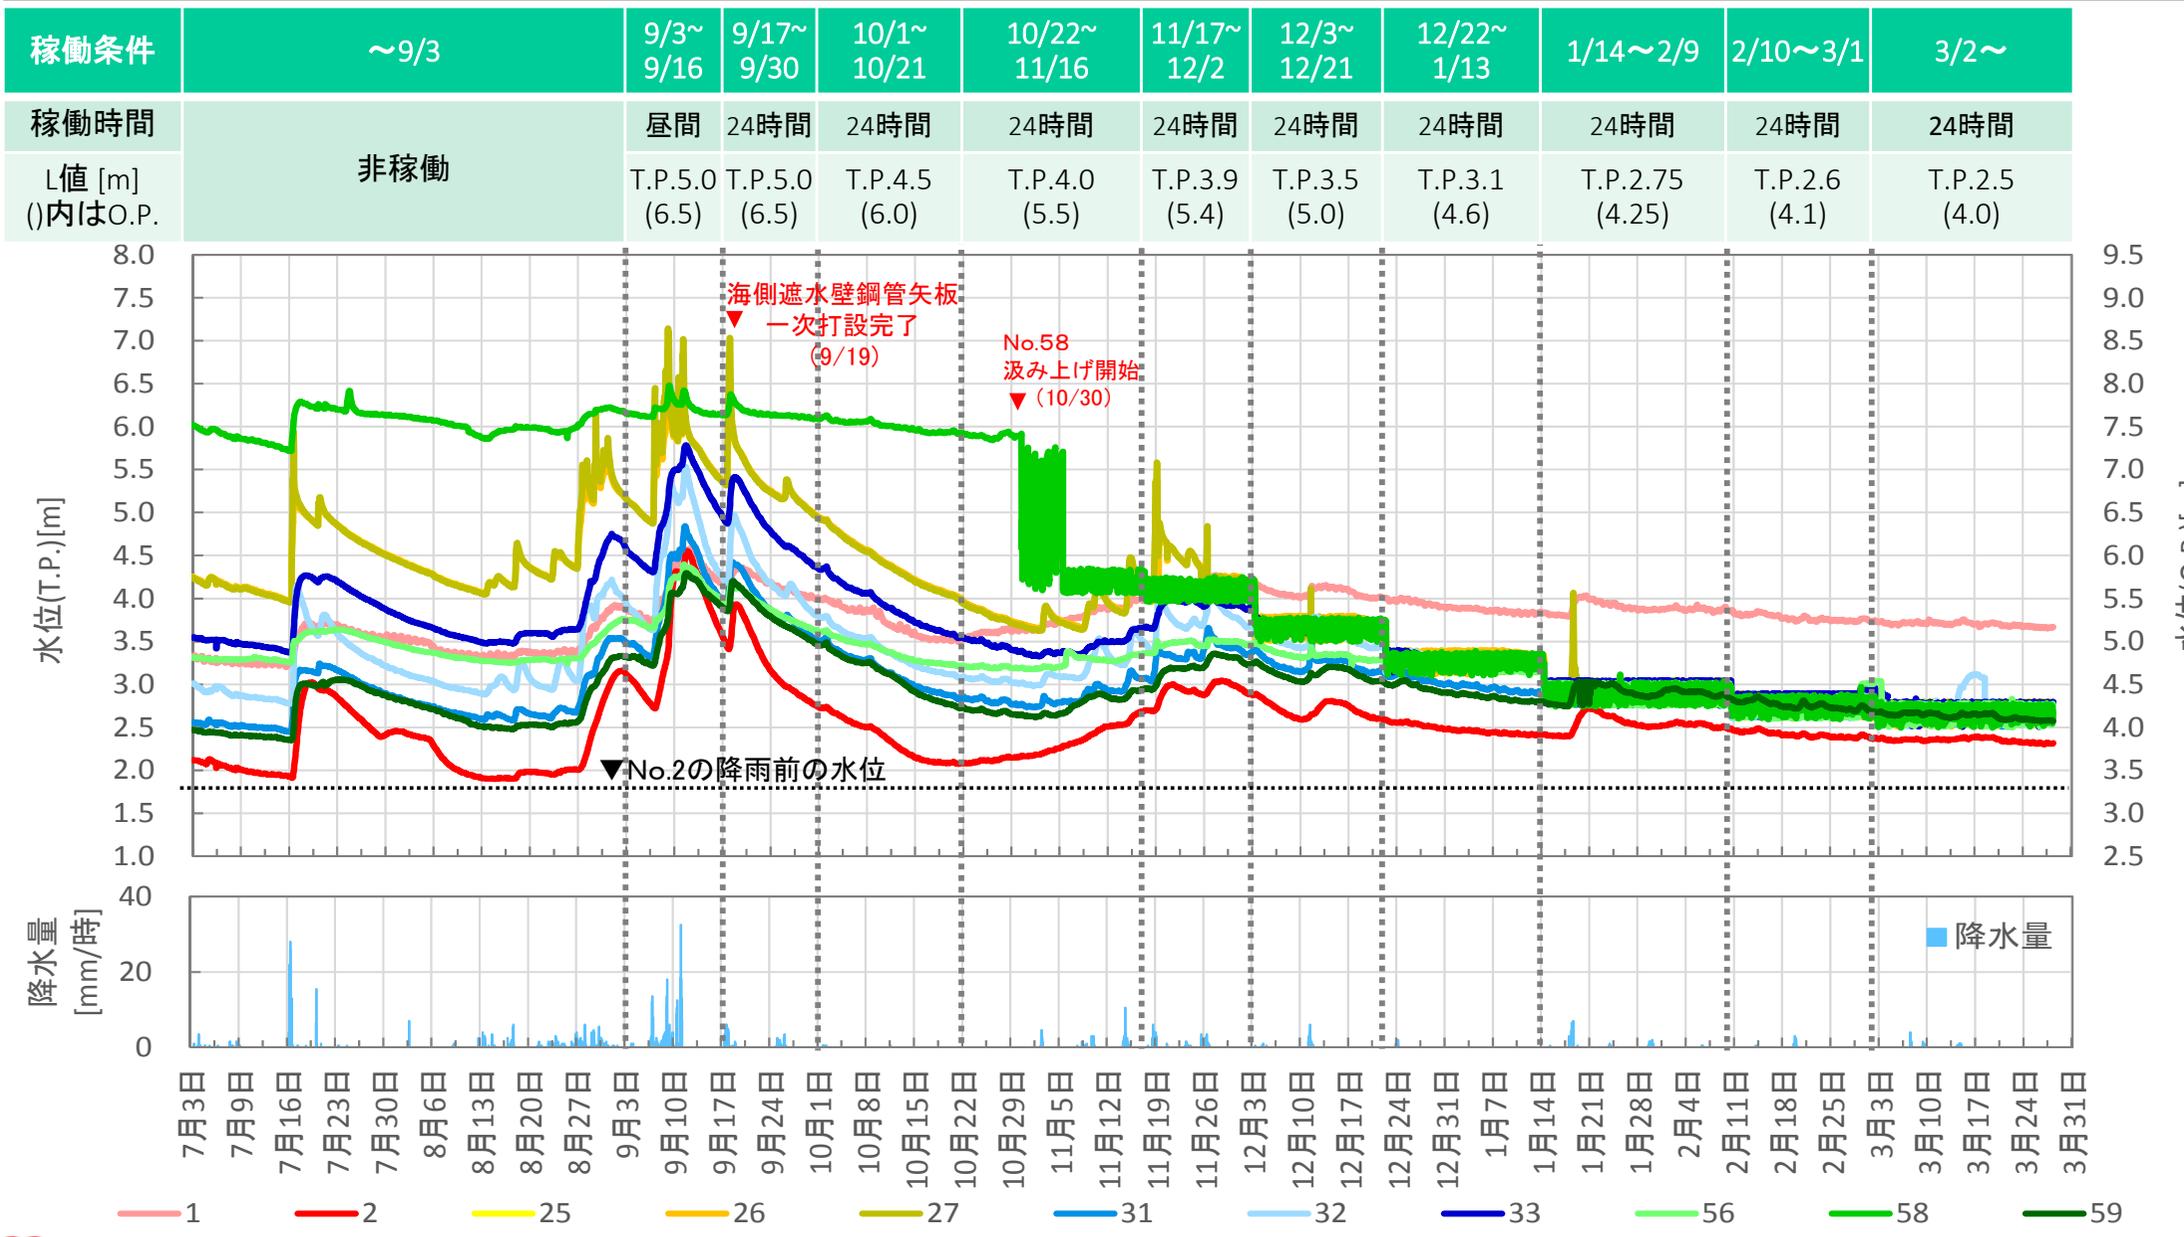
<参考4> 海側に位置するサブドレンの水位変動

3/2より海側ピットL値設定値をT.P.2.5mに変更し稼働中。

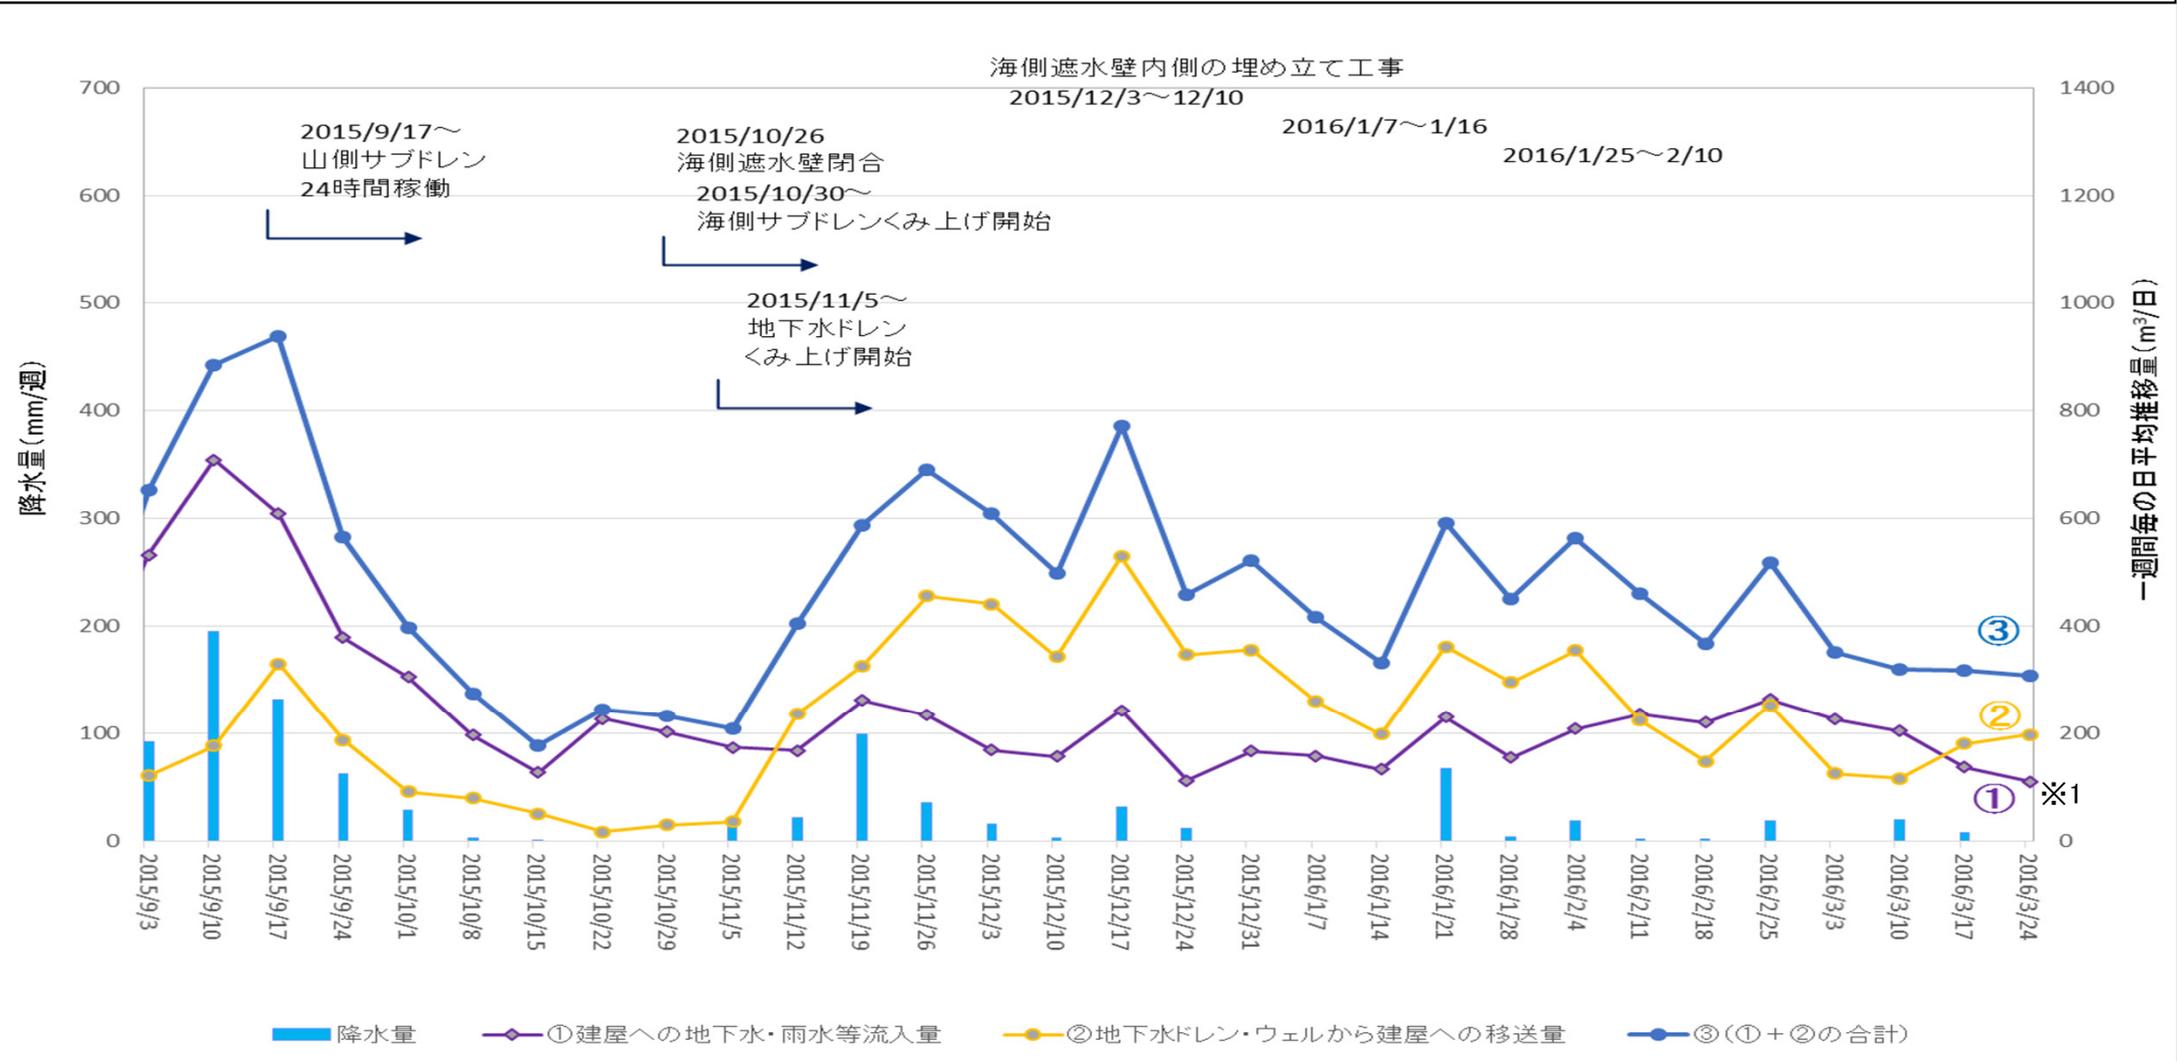
<参考5> 建屋への地下水ドレン移送量・地下水流入量等の推移

- 地下水・雨水等の建屋への流入量は、300m³/日から150m³/日程度に低減している。(下図①)
- 地下水ドレン等から建屋への移送量は海側遮水壁の閉合に伴い一時的に増加したものの、減少傾向。(下図②)
- 1/18の降雨により一時的に増加していますが、建屋への流入量(①)と移送量(②)の合計は昨年末以降、減少傾向にあります。(下図③)

※1 ①建屋への地下水・雨水等流入量は、水位計校正を実施後(2016/3/10～3/17:プロセス主建屋、2016/3/17～3/24:高温焼却炉建屋)の計測値に基づき算出。
