汚染水対策スケジュール

タンク建設進捗状況

2016年3月31日
東京電力（株）

高温焼却炉建屋内における 堰内漏えいについて

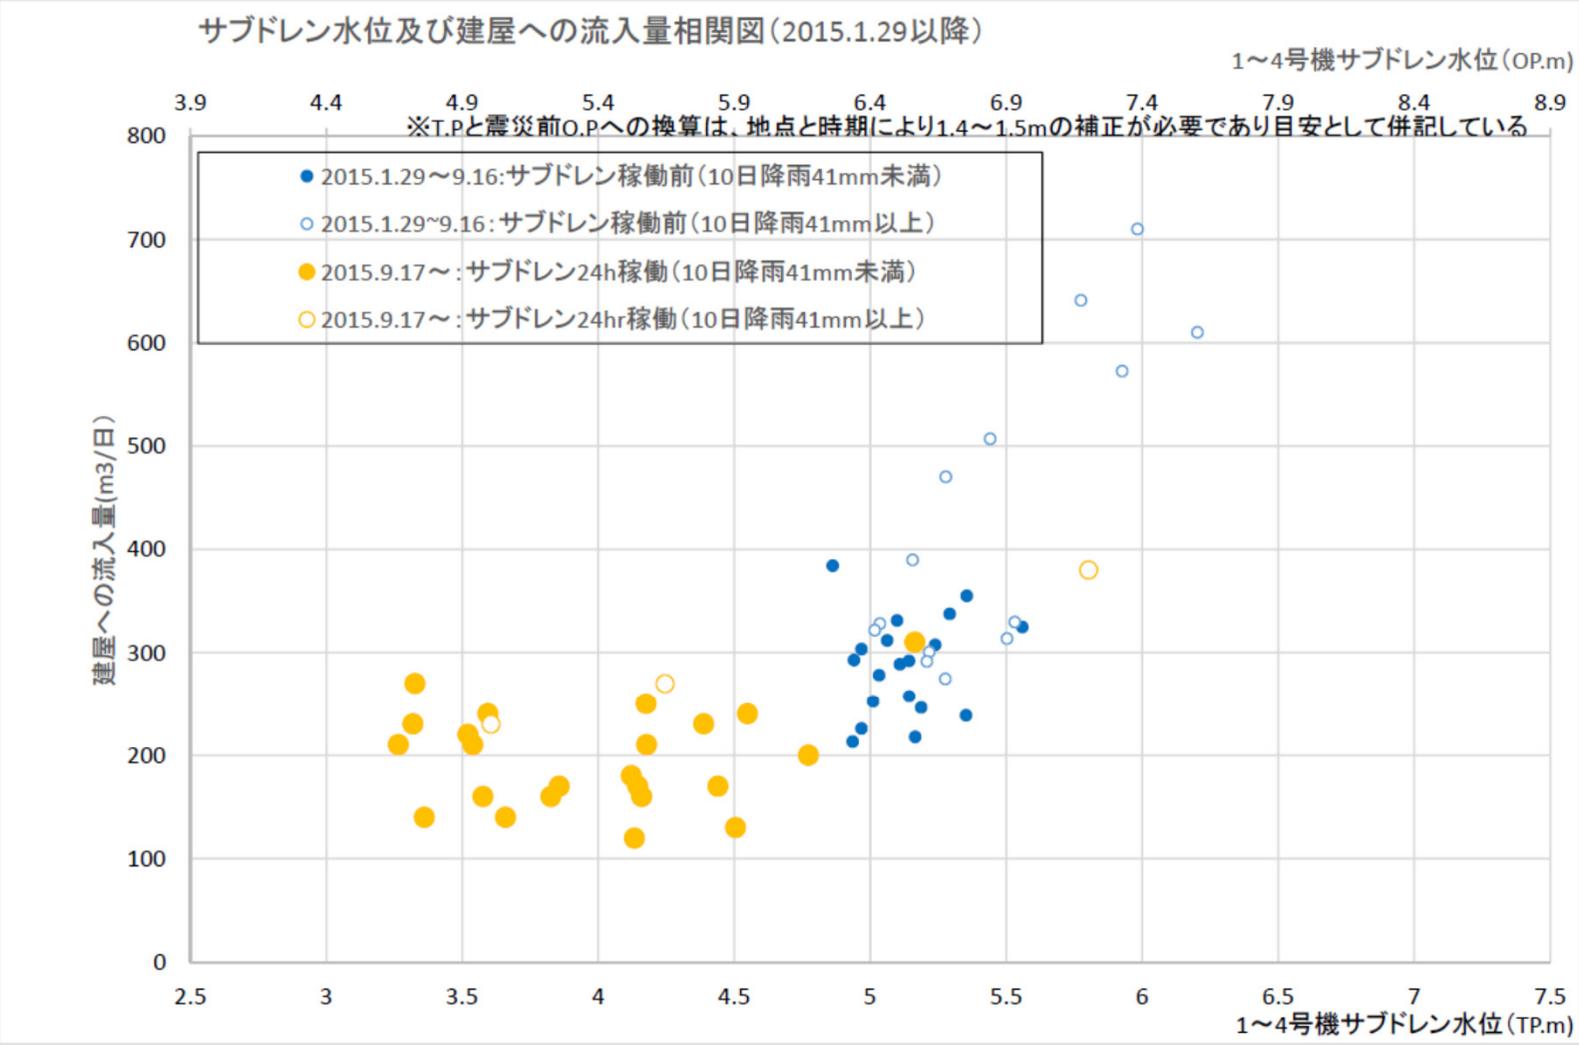
<参考6>サブドレン稼働後における建屋流入量評価結果（1-4号機サブドレン水位）

- 建屋への地下水流入量はサブドレンの水位と相関が高いことから、サブドレンの水位（全孔平均）でサブドレン稼働の影響を評価した。
- サブドレン稼働によりサブドレン水位がTP3.5m程度まで低下した段階では、建屋への流入量は150~200m³/日程度に減少している。

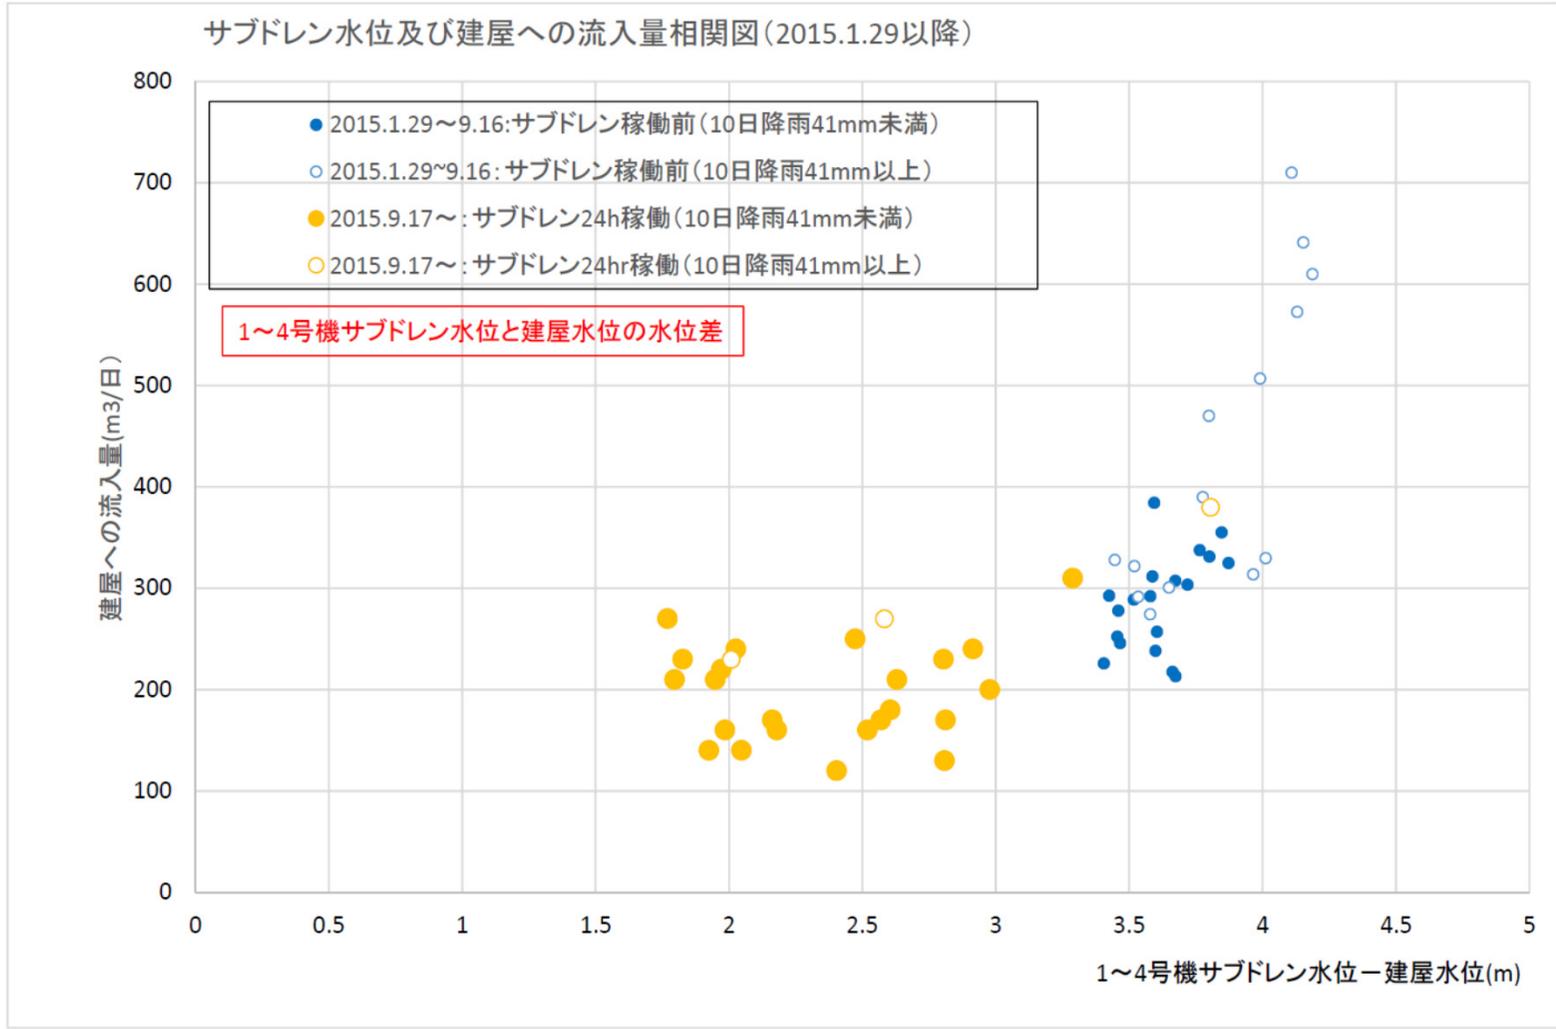
<参考7>サブドレン稼働後における建屋流入量評価結果（サブドレン水位-建屋水位）

- 建屋への地下水流入量はサブドレンの水位-建屋水位とも相関が高いことから、サブドレンの水位(全孔平均)-建屋水位でサブドレン稼働の影響を評価した。
- サブドレン稼働により水位差が2m程度まで低下した段階では、建屋への流入量は150~200m³/日程度に減少している。
