# 2号機PCV内部調査にむけての X-6ペネ廻り除染について

2016年3月31日  
東京電力株式会社

# 福島第一原子力発電所 2号機 ミュオン測定による 炉内燃料デブリ位置把握について

平成28年3月31日  
東京電力株式会社

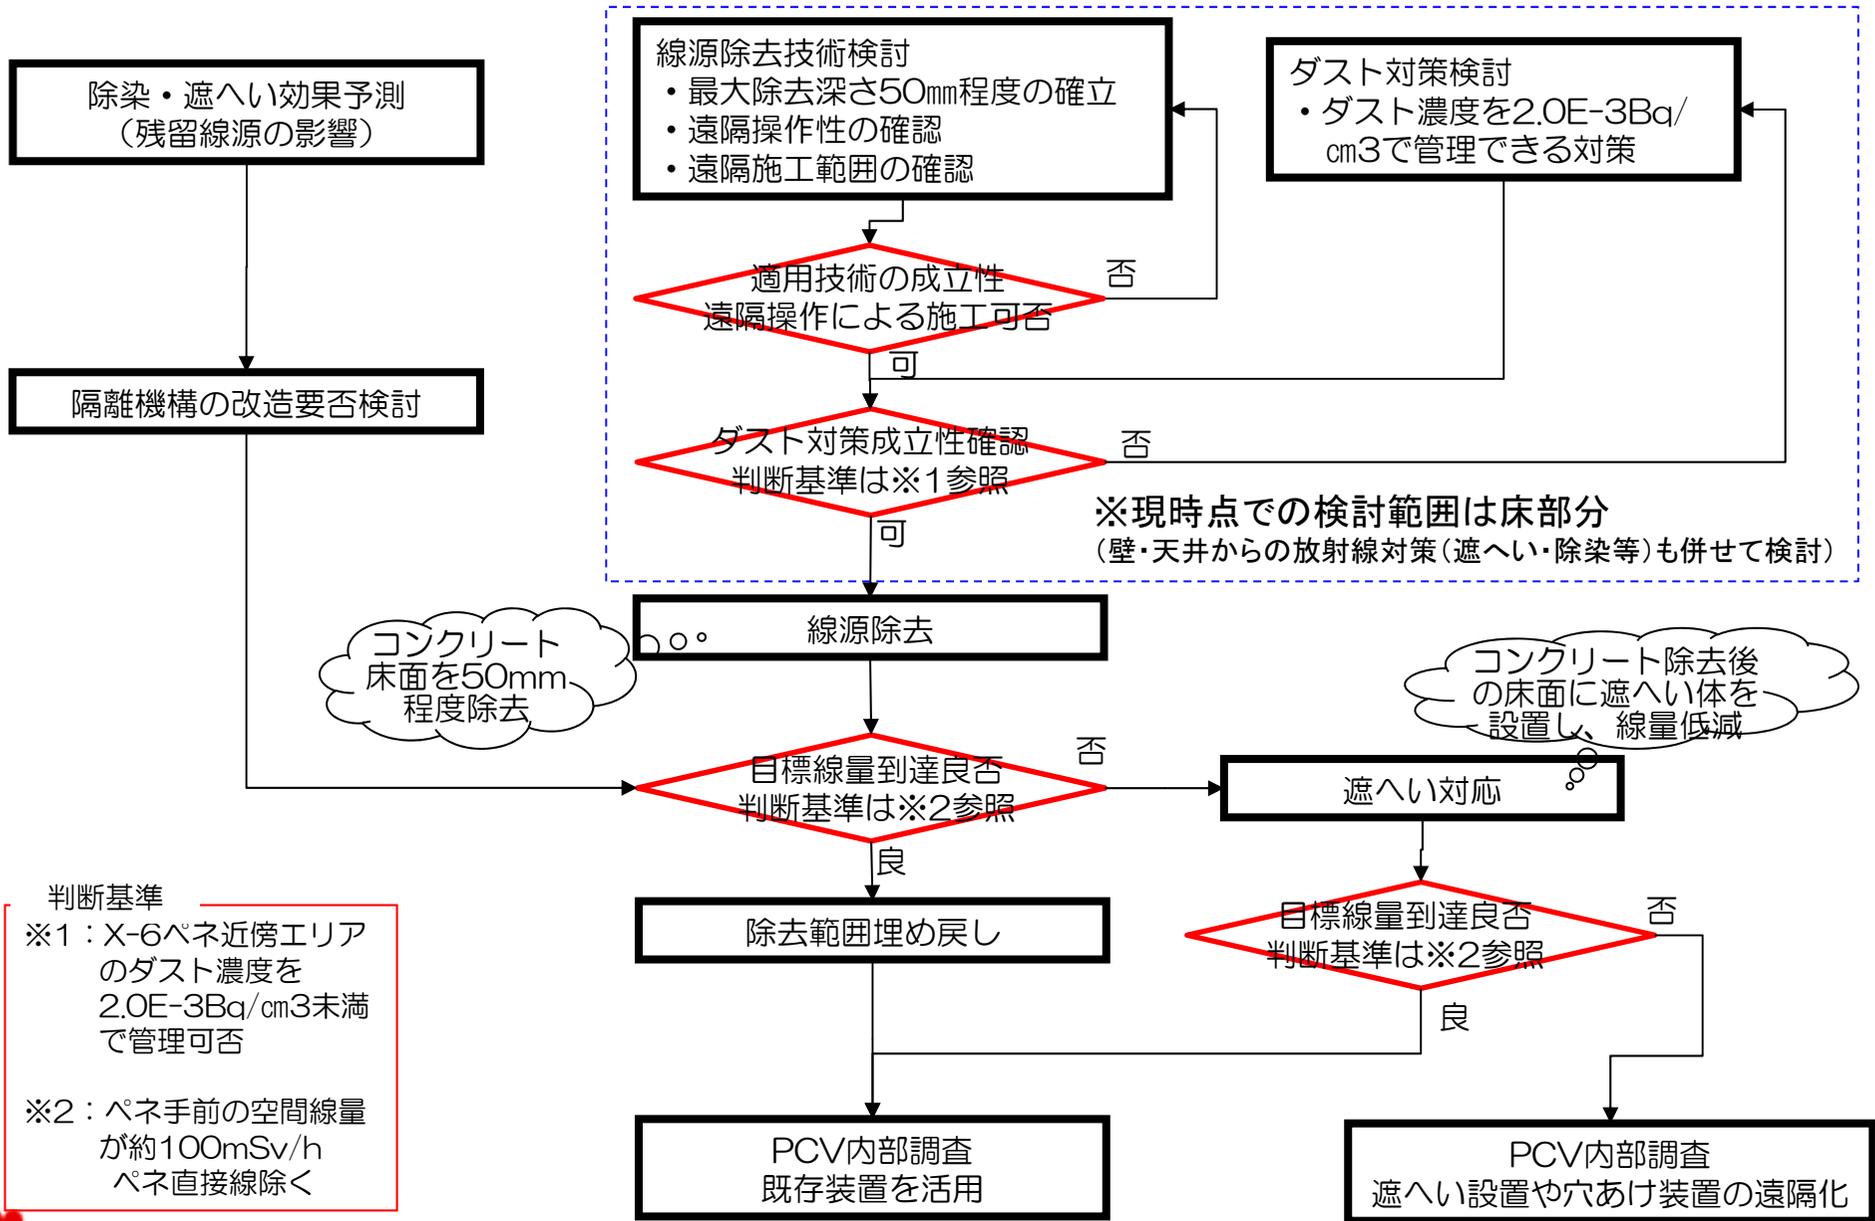
# 4. 線量低減の実施フロー（案）

判断基準

※1：X-6ペネ近傍エリアのダスト濃度を2.0E-3Bq/cm3未満で管理可否

※2：ペネ手前の空間線量が約100mSv/hペネ直接線除く

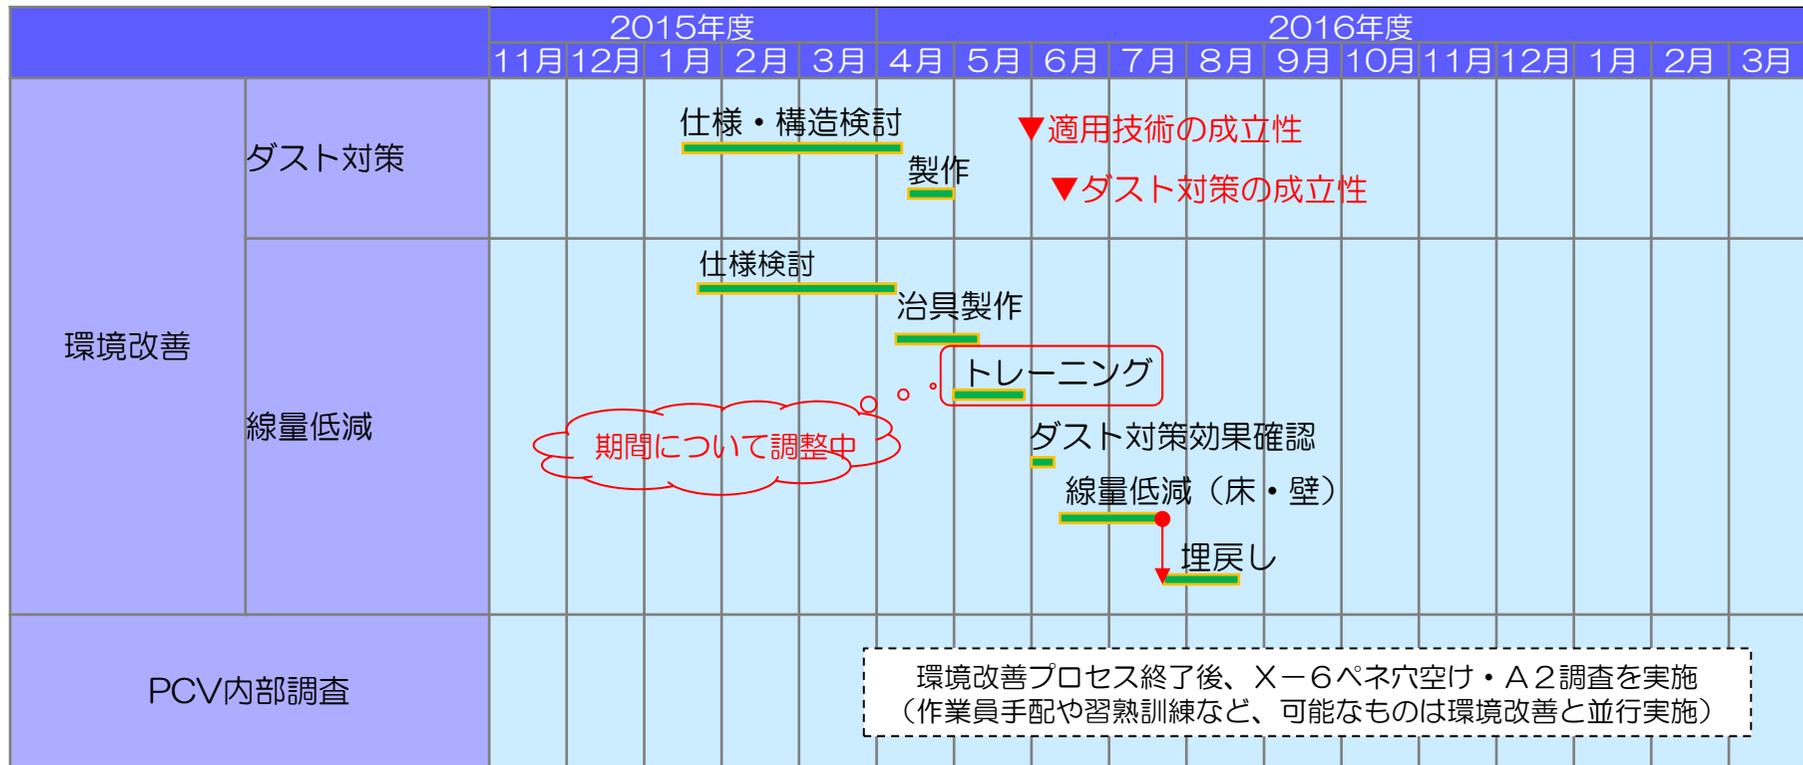
# 7. 工程 (案)

## ■ 線量低減の進捗・結果に応じてPCV内部調査を計画する

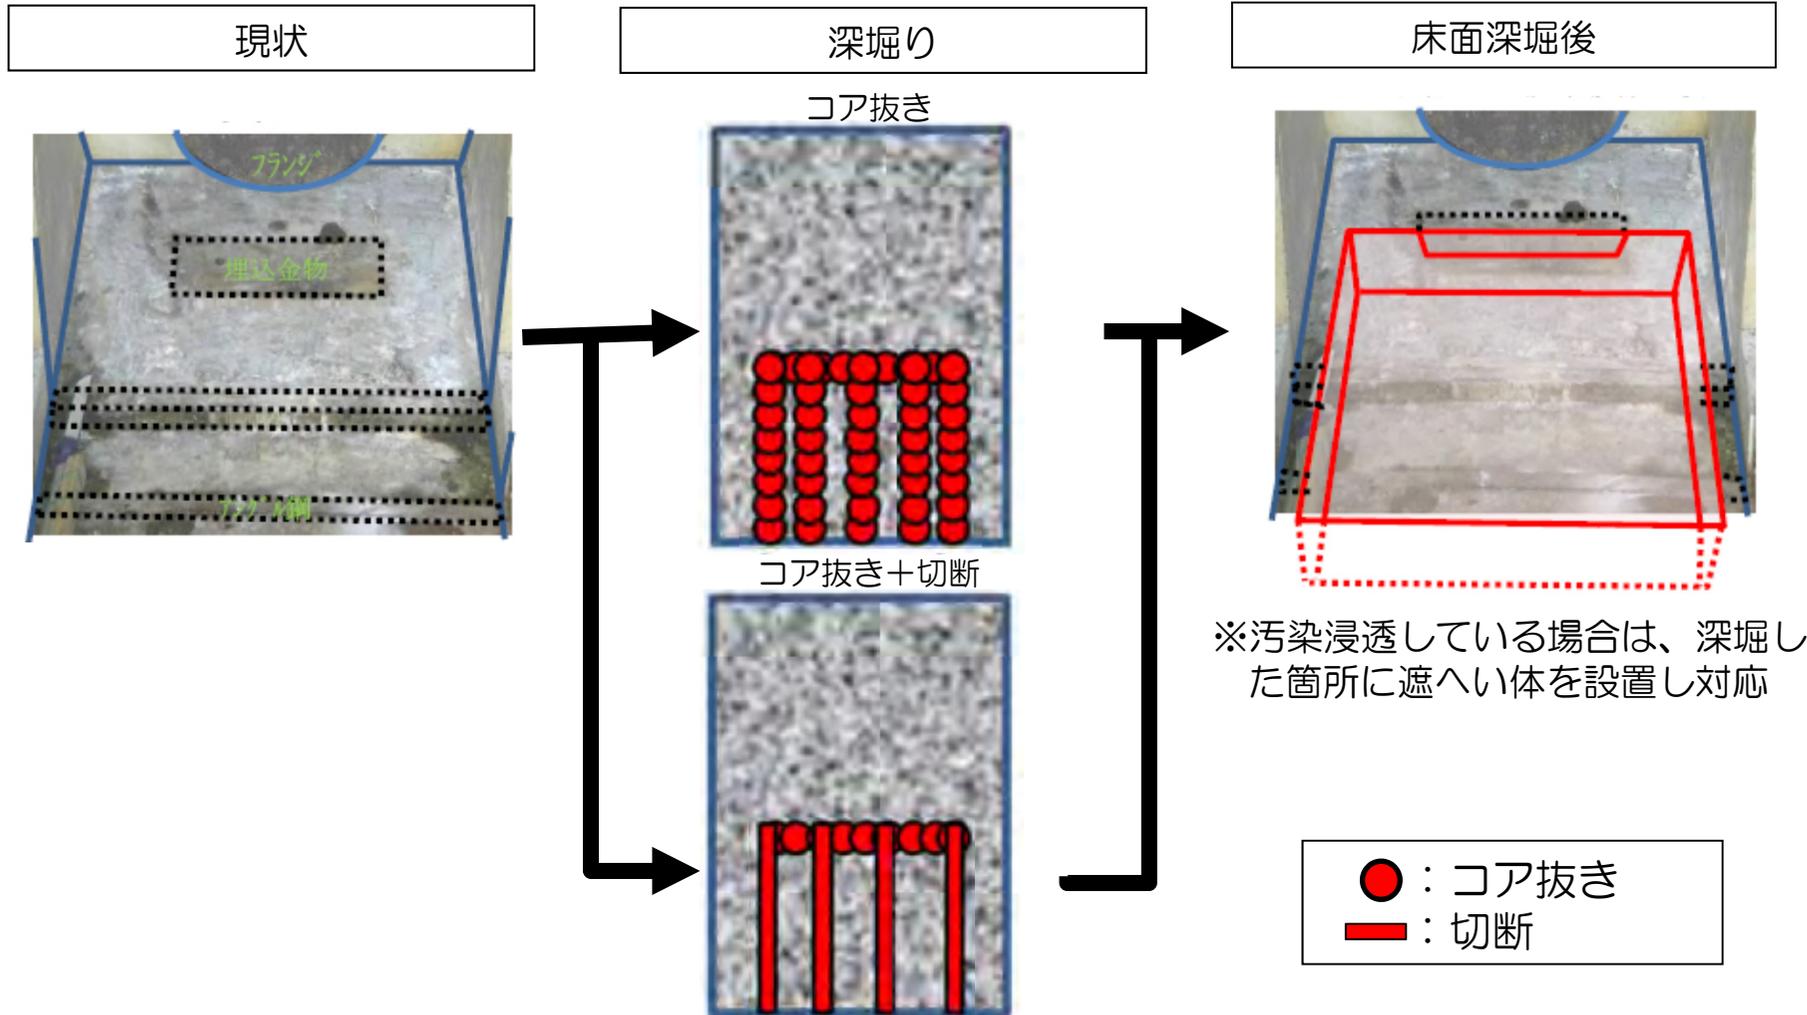
# (参考) 選定技術による床面除染の施工イメージ

- 選定した技術により浸透汚染源であるコンクリート（必要に応じて金属）を除去し、線量低減を計画。遠隔装置によるトレーニングにより、機材操作性、施工可能範囲を確認する。

- 今後の同様なペネ廻りの線量低減が必要になった場合、浸透深さは有意義な知見となることから、コア抜きしたもので浸透深さを確認する。

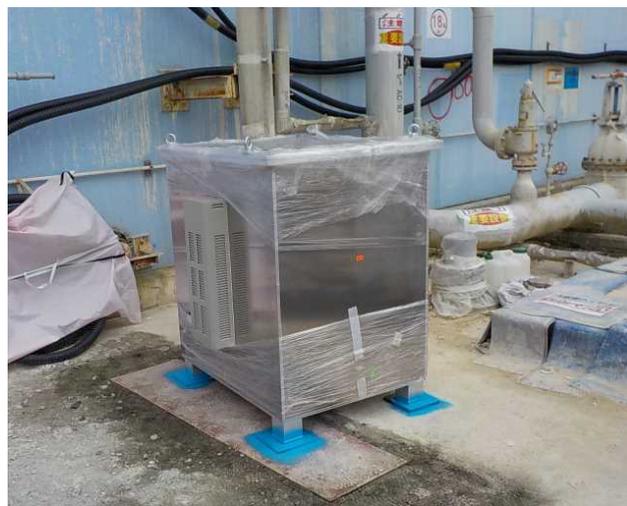
ミュオン測定装置設置  
(小型装置, 約1m×1m×高さ1.3m)

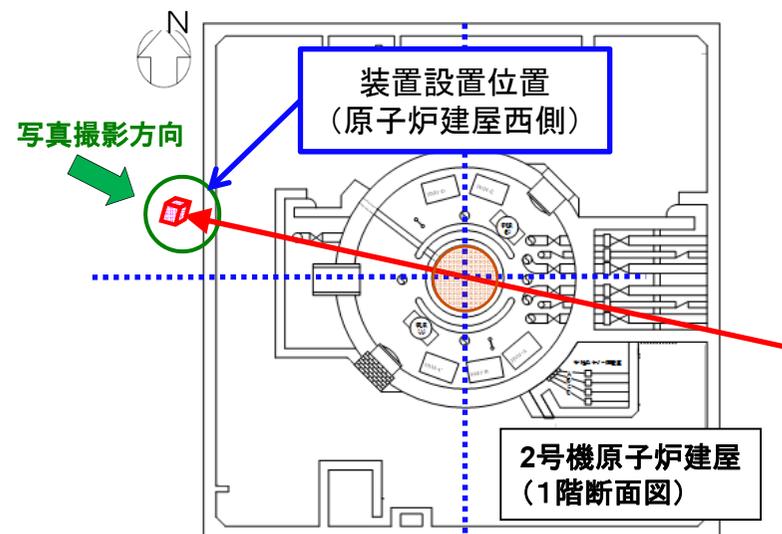
ミュオン測定装置 設置位置

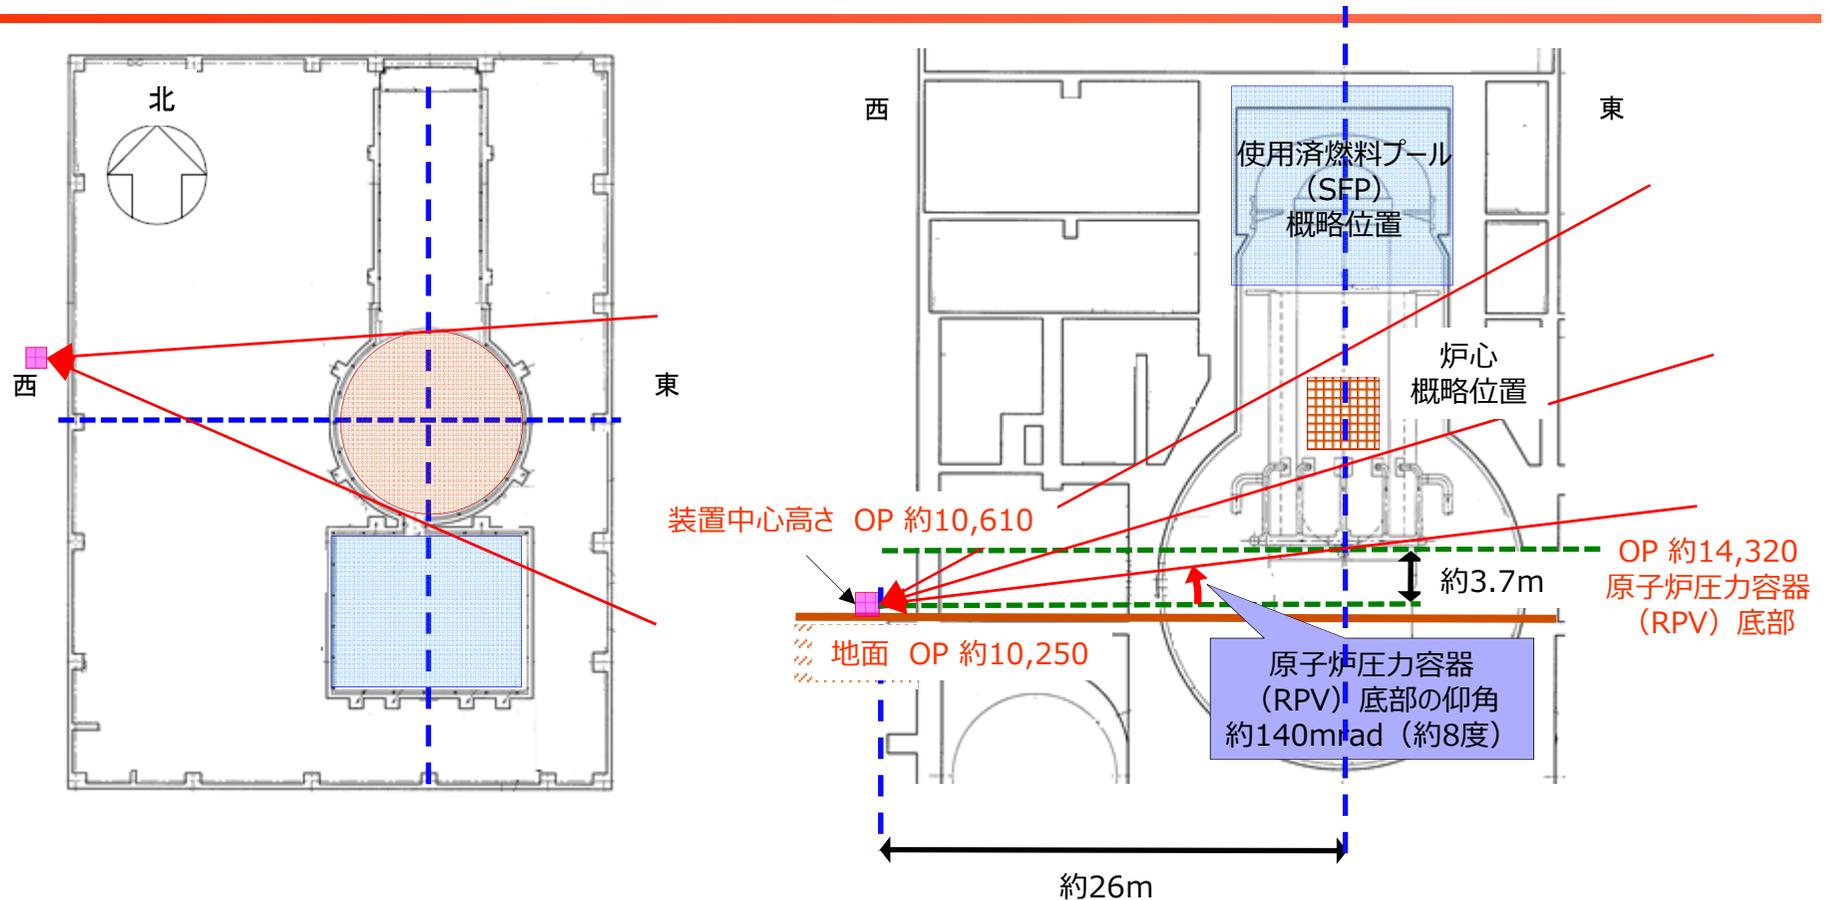
## 2号機 透過法ミュオン測定の実験範囲

- 仰角が低く水平に近い方向（約7～8°以下）から飛来するミュオンはエネルギーが高く、透過力が高すぎるため、適切な測定が出来ない。
- 今回の2号機は、測定可能な仰角の下限付近ではあるが、およそ原子炉圧力容器 (RPV) 全体を測定範囲にとらえられる見込み。
- また、原子炉建屋 (R/B) の西側から測定することで、原子炉と使用済燃料プール (SFP) が重なることなく測定が可能。

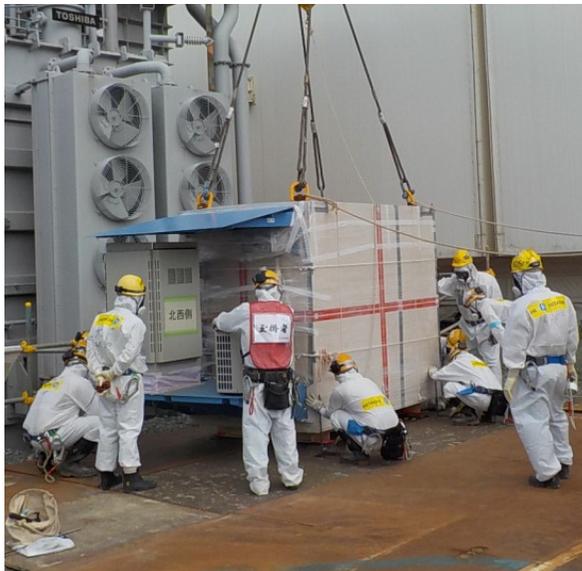
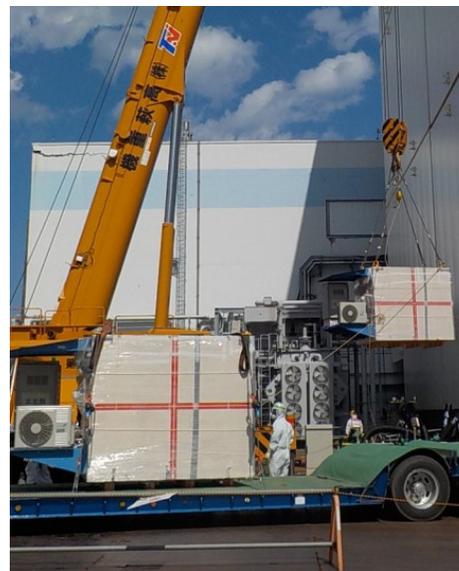
測定装置設置作業風景

<装置概要>  
長さ約3.6m×幅約1.6m×高さ約2.2m  
重量約20t

- 1号機において透過法によるミュオン測定を実施。(平成27年2月～9月)
- 原子炉と使用済み燃料プールの配置関係などから、西側からの測定が理想的であったが、建屋カバー解体作業など他工事との干渉をさけるため、北側や北西側に装置を設置。(そのため、RPV底部が測定視野範囲外へ)

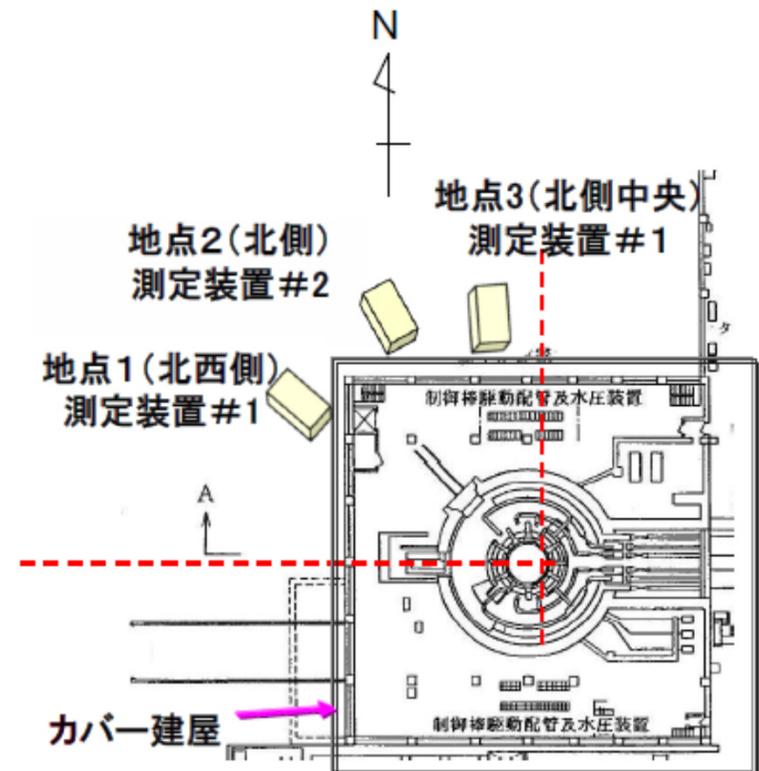
測定装置設置位置

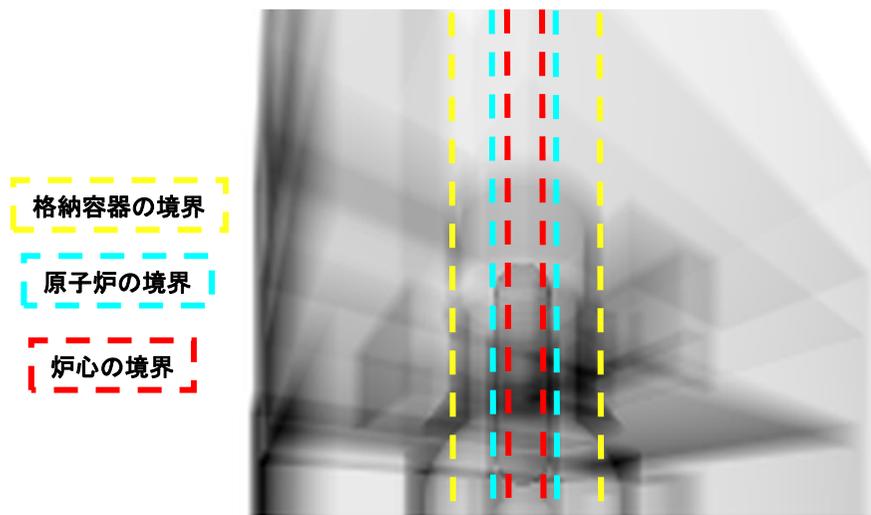
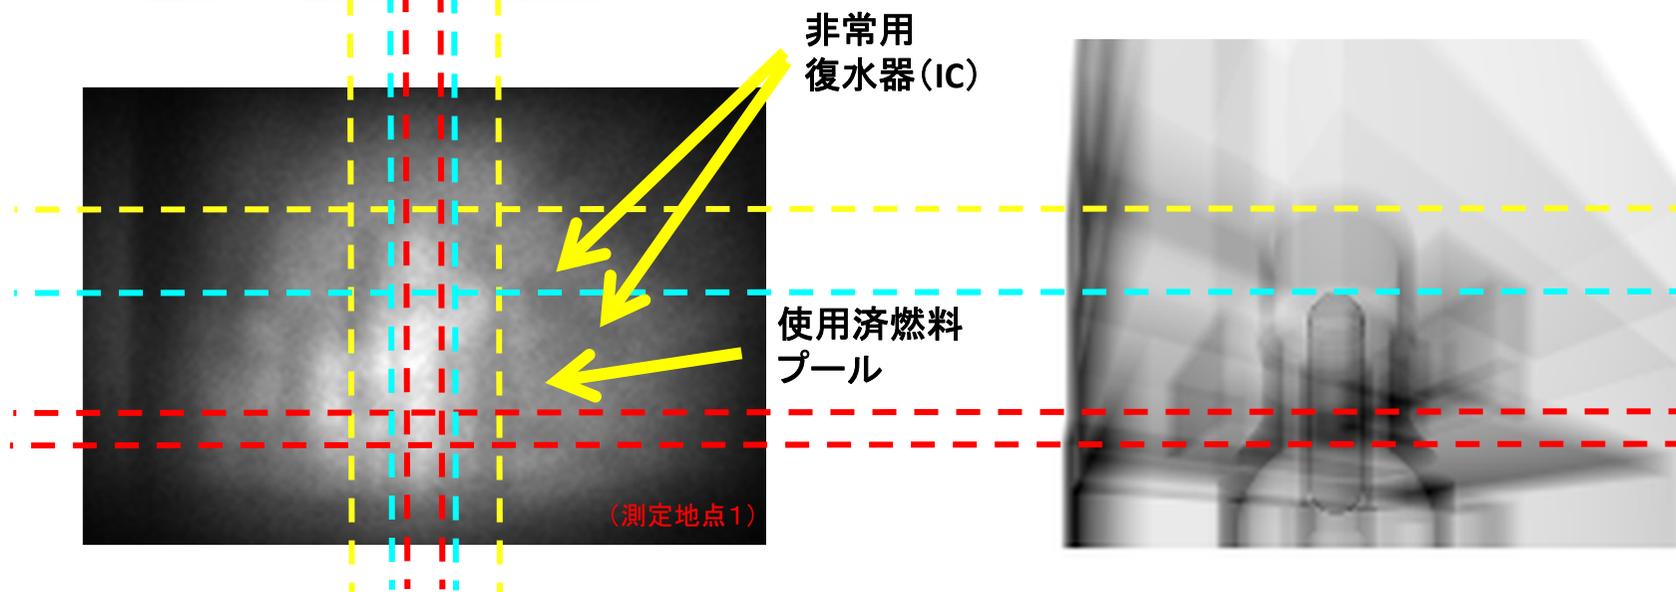
# (参考) 1号機 透過法ミュオン測定の実績

- 鮮明ではないが、測定データでは、図面から予想される位置に機器等を確認
- 格納容器・原子炉の境界も一致
- 炉心域に大きな燃料の塊は確認できず  
(使用済燃料プールには燃料と思われる高密度物質の存在を確認)
