福島第一原子力発電所 1号機
建屋カバー解体工事の進捗状況について **TEPCO**

福島第一原子力発電所3号機原子炉建屋 オペレーティングフロア除染・遮へい工事について

福島第一原子力発電所1号機 750トンクローラクレーン1号機の不具合について

福島第一原子力発電所3号機 600tonクローラクレーン1号機の不具合について

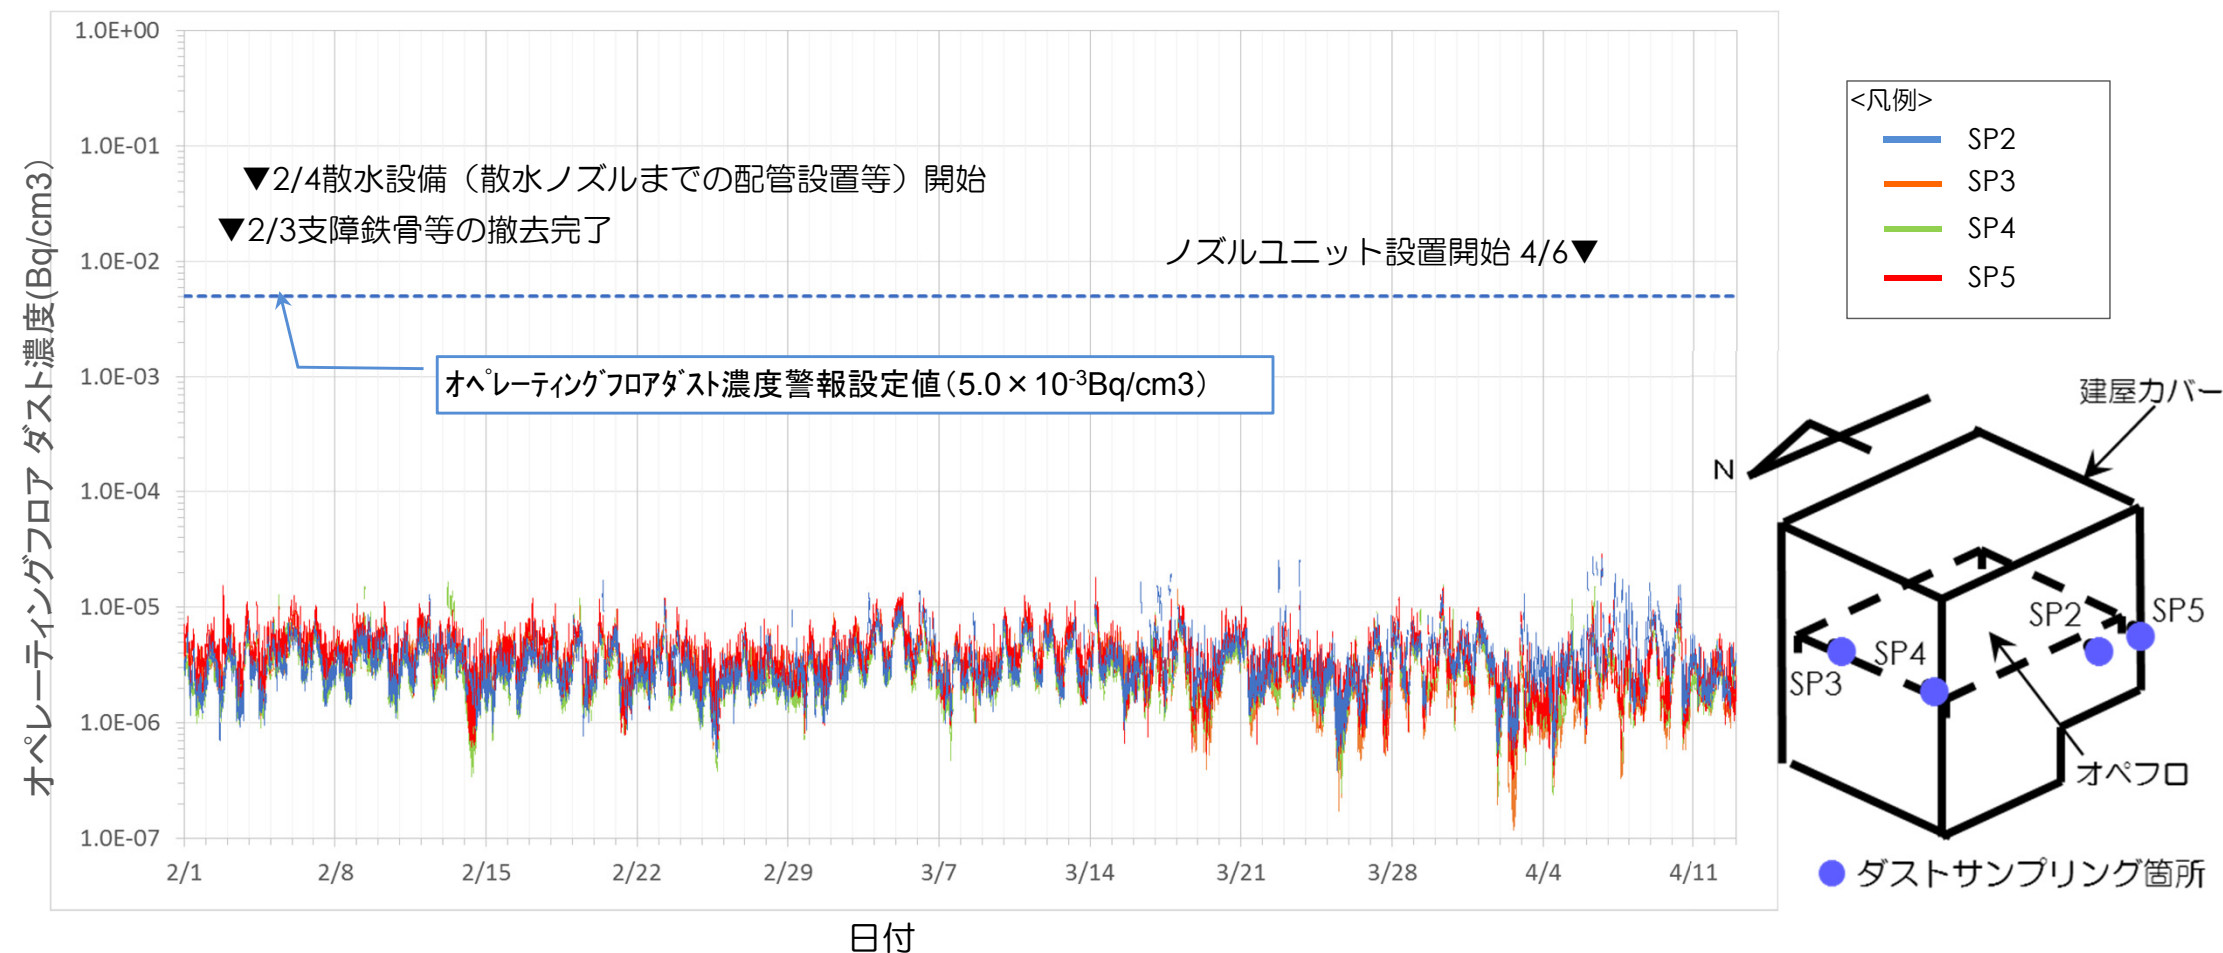
■ オペレーティングフロアの各測定箇所における、2016年2月1日～2016年4月12日までの「空气中的放射性物質濃度」を以下のグラフに示す

- オペレーティングフロアダスト濃度警報設定値※ ($5.0 \times 10^{-3} \text{Bq/cm}^3$) に比べ低い値で推移した

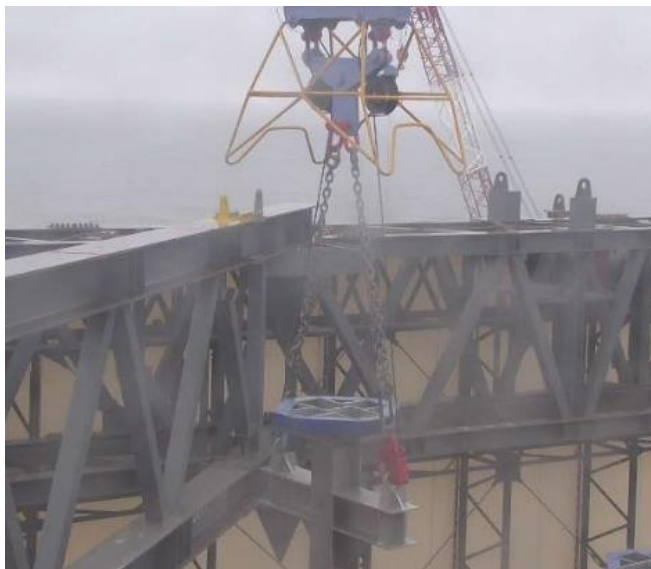
吊り上げ状況（東面）

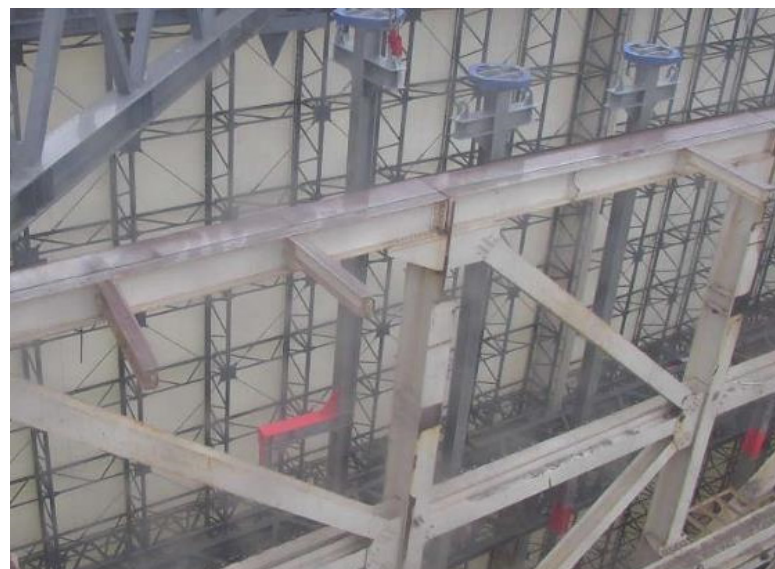
設置状況（東面）

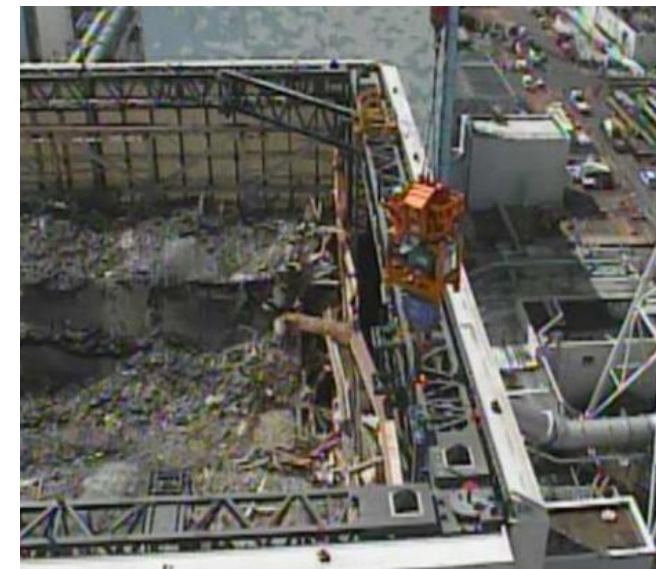
吊り上げ状況（西面）

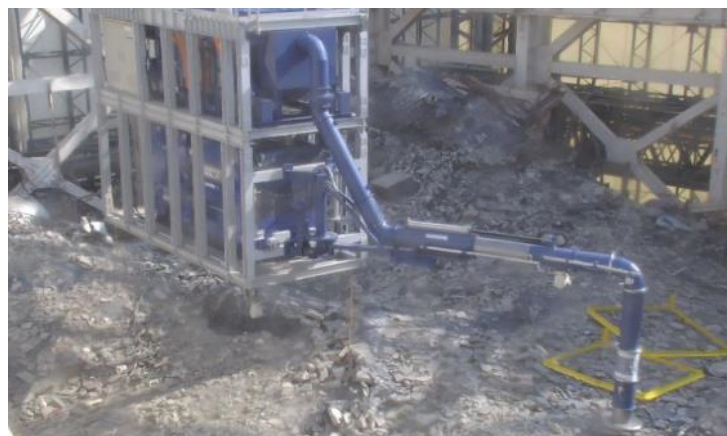
小ガレキ吸引装置

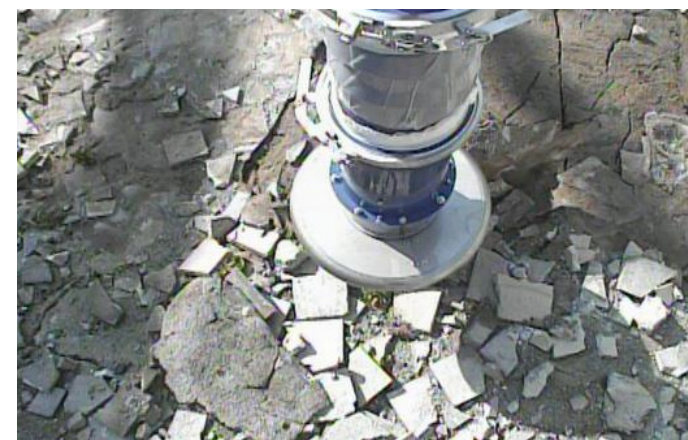
小ガレキ吸引作業中

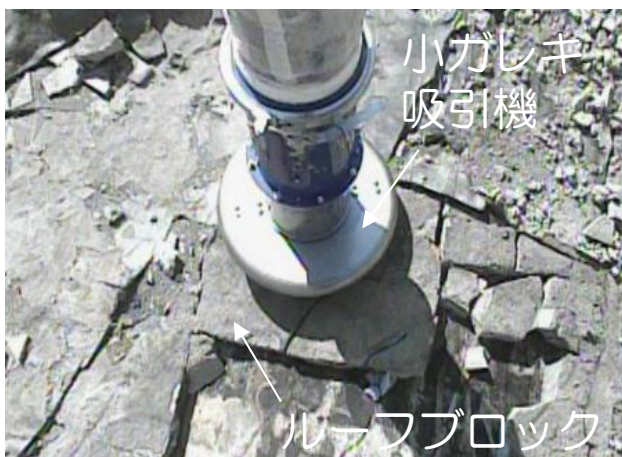
①小ガレキ吸引

- 3/28～4/7にかけ、崩落屋根下のガレキ状況調査のために準備した、調査手法・調査装置が適用できるかを実機で確認
- コア抜きしたスラブに能動スコープカメラを挿入し崩落屋根下のガレキ状況を確認
- 現在、調査結果の精査中であり、精査後、本格調査の検討を進める

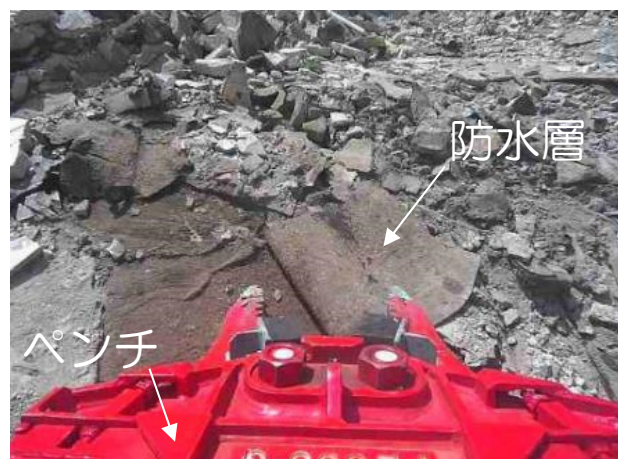
②防水層剥がし

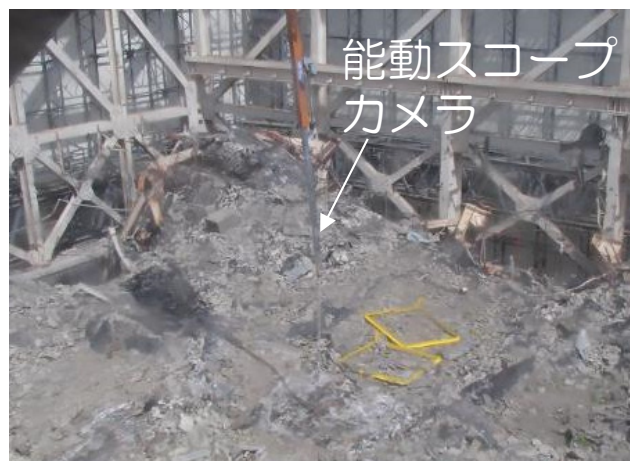
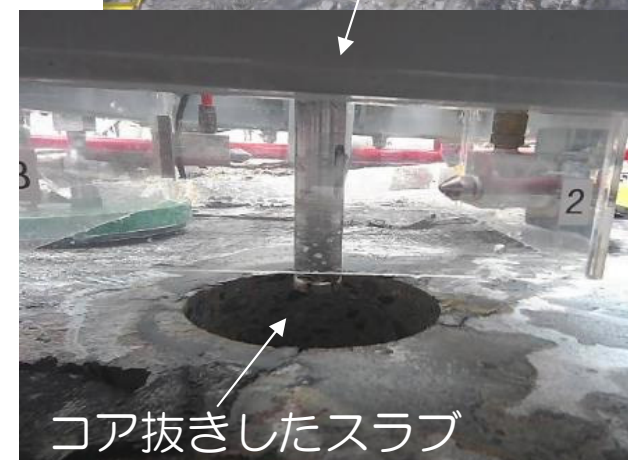
④能動スコープカメラ調査

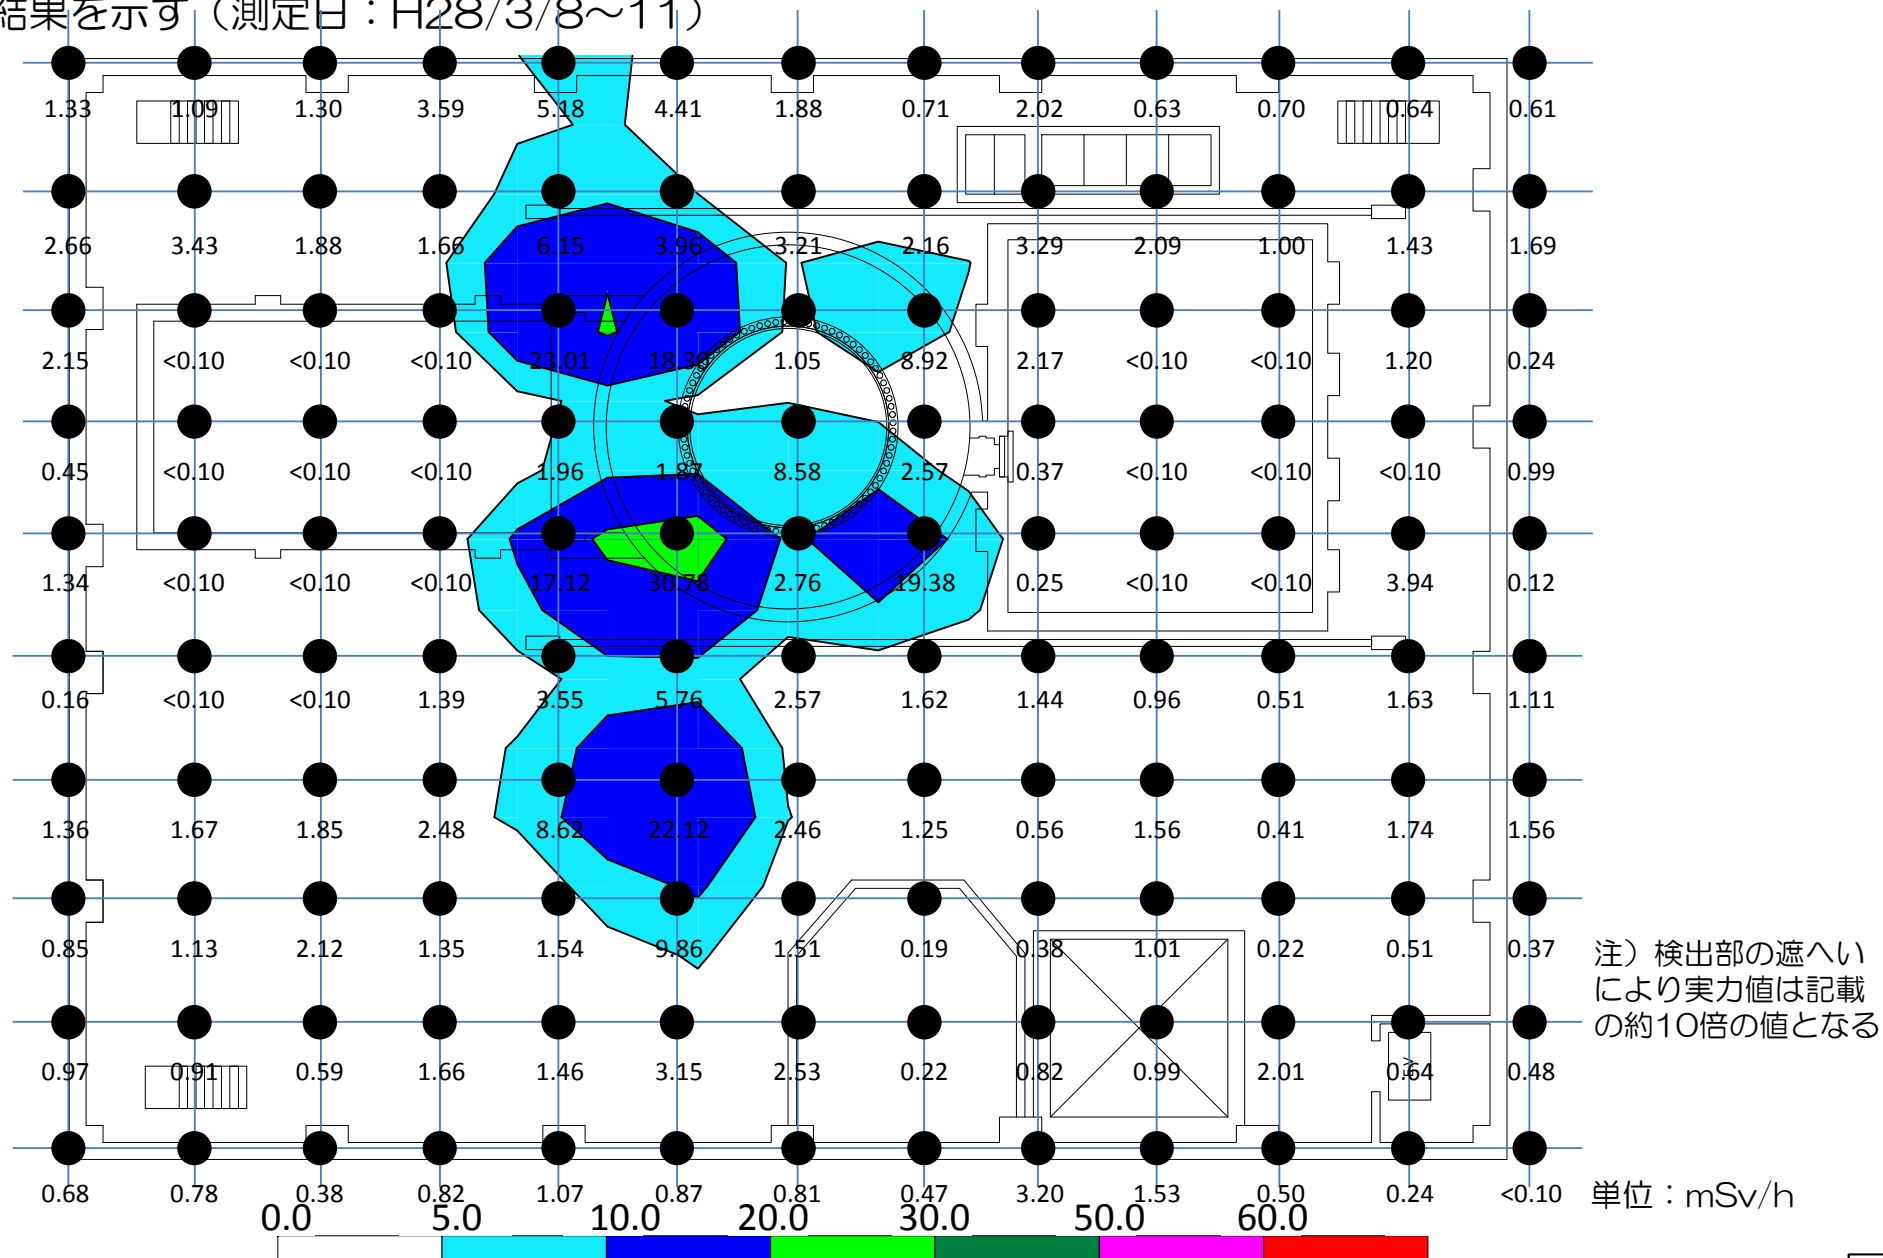
除染完了後のオペフロ上50cm高さの床面からの線量寄与

- 除染完了後に実施したオペフロ上50cm高さでのコリメート付き線量計により床面からの線量寄与を測定し結果を示す（測定日：H28/3/8～11）

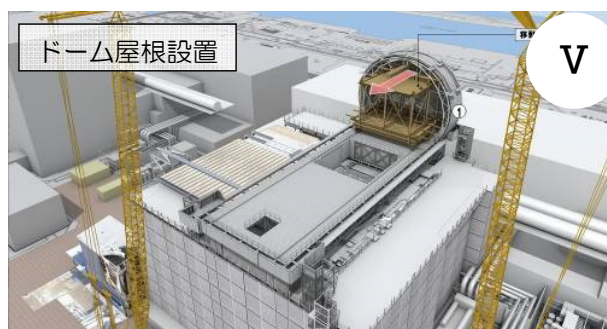
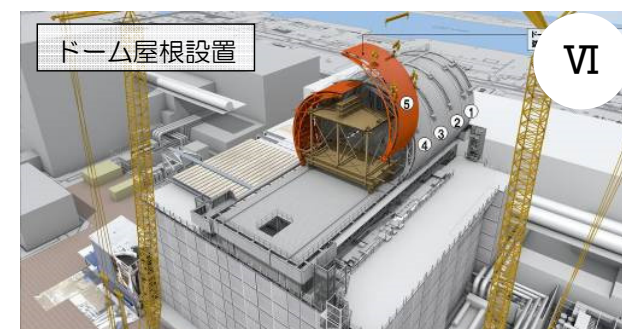
カバー・燃料取扱設備等の設置手順イメージ

- ステップ I のオペフロ遮へい体設置までは、遠隔操作による無人作業を計画。
- ステップ II ~ III は、線量の高いオペフロ上が主な作業場所となり、ステップ IV 以降は、オペフロ+約6m 高さでの作業が主な作業場所となる。

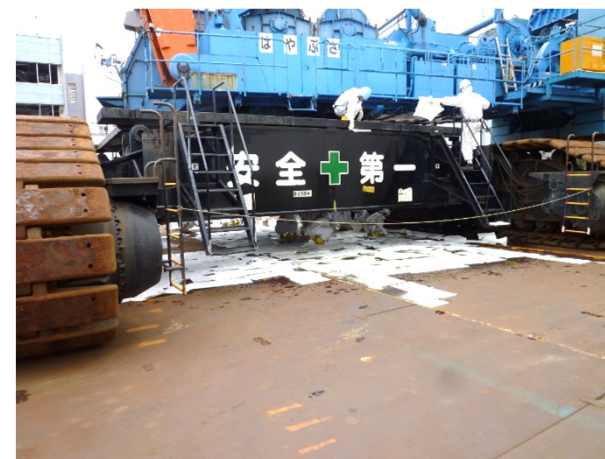
1号機原子炉建屋カバー解体工事において、原子炉建屋北西ヤードで揚重作業を終えた750トンクローラクレーン1号機（以下750tC/C）が停止位置についたところ、ブームの旋回体から作動油（約150L）が漏えいした。

作動油漏えい状況

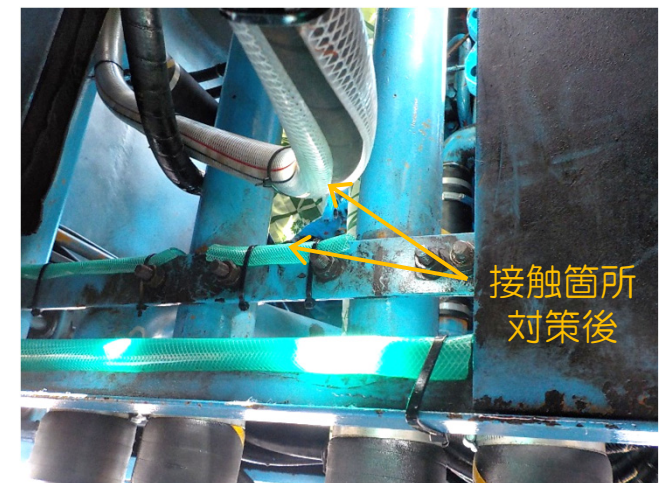
接触箇所補修状況

- ✓ 同様な箇所について調査を行い、接触箇所にも緩衝材を設置する
- ✓ 作動油ホースに巻く緩衝材は目視確認を考慮し、視認性のよい素材へ仕様を変更する

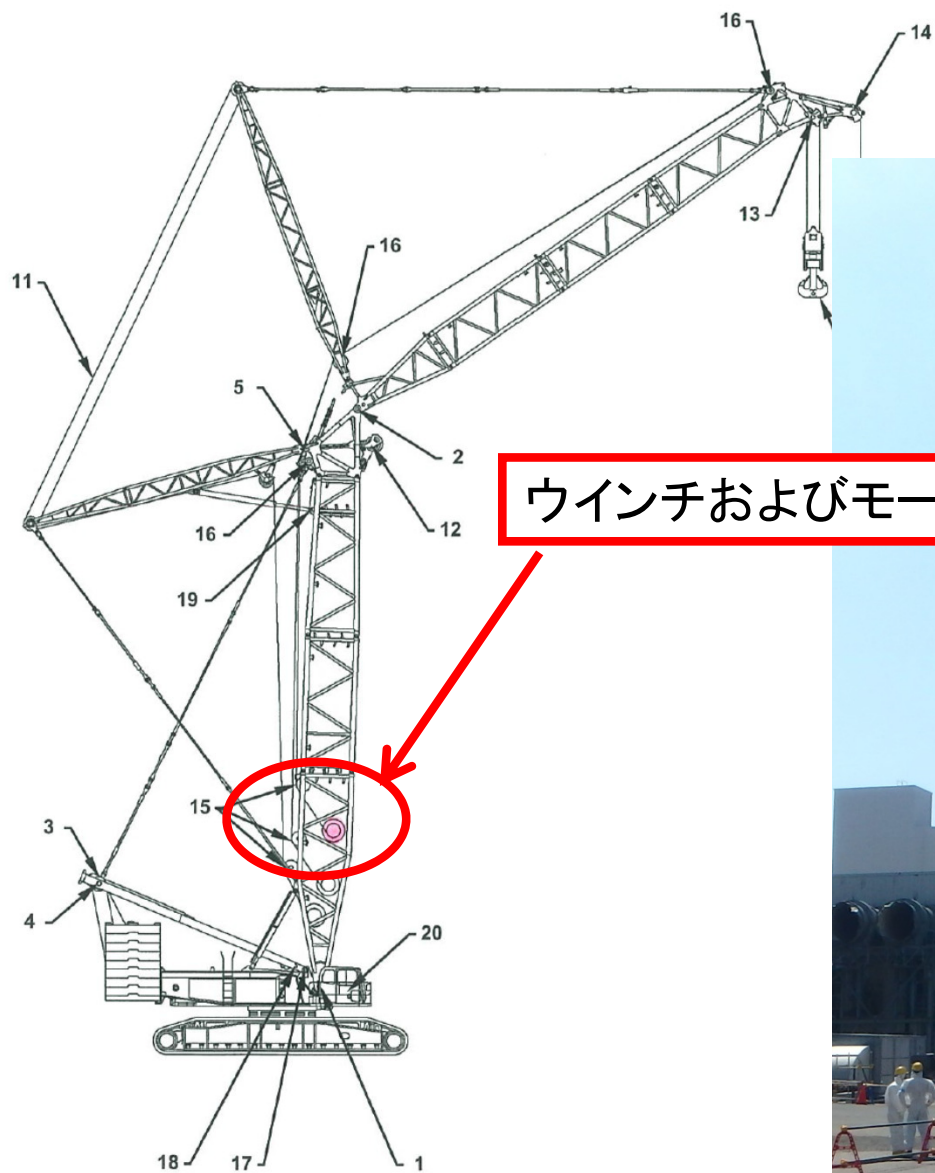
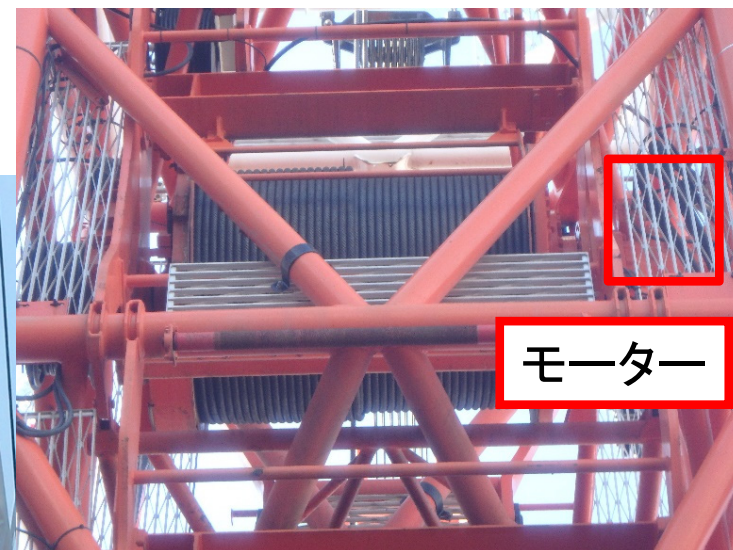
- 巻上げウインチおよびモーターの不具合

ウインチおよびモーター

- 4/15より実施している1号機年次点検時に巻上げウインチおよびモーターを交換（5/10～12交換予定 交換した後、メーカーにてモーターの内部調査を実施）
- A工区遮へい体設置工事は2号機にて実施（4/12より開始し、4/22完了）

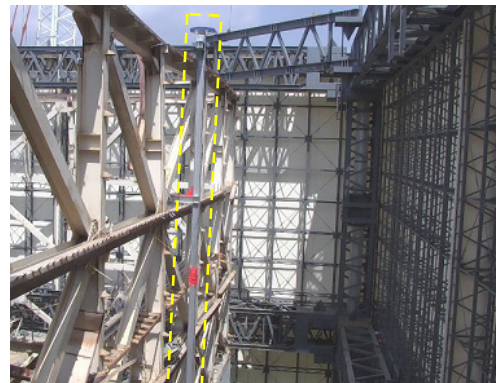
撮影：H28.4.6
ノズルユニット設置状況（東面）
