「廃炉」の主な作業項目と作業ステップ

～4号機使用済燃料プールからの燃料取り出しが完了しました。1～3号機の燃料取り出し、燃料デブリ(注1)取り出しの開始に向け順次作業を進めています～

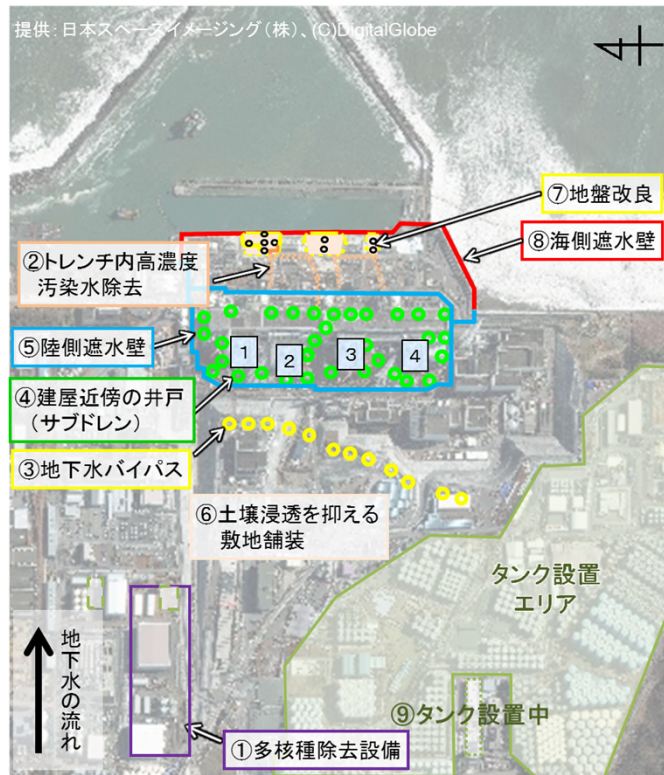
「汚染水対策」の3つの基本方針と主な作業項目

～汚染水対策は、下記の3つの基本方針に基づき進めています～

方針1. 汚染源を取り除く

- ①多核種除去設備等による汚染水浄化
- ②トレンチ(注3)内の汚染水除去
(注3) 配管などが入った地下トンネル。

方針2. 汚染源に水を近づけない

- ③地下水バイパスによる地下水汲み上げ
- ④建屋近傍の井戸での地下水汲み上げ
- ⑤凍土方式の陸側遮水壁の設置
- ⑥雨水の土壌浸透を抑える敷地舗装

方針3. 汚染水を漏らさない

- ⑦水ガラスによる地盤改良
- ⑧海側遮水壁の設置
- ⑨タンクの増設(溶接型へのリプレイス等)

多核種除去設備(ALPS)等

- ・タンク内の汚染水から放射性物質を除去しリスクを低減させます。
- ・多核種除去設備に加え、東京電力による多核種除去設備の増設(2014年9月から処理開始)、国の補助事業としての高性能多核種除去設備の設置(2014年10月から処理開始)により、汚染水(RO濃縮塩水)の処理を2015年5月に完了しました。
- ・多核種除去設備以外で処理したストロンチウム処理水について、多核種除去設備での処理を進めています。

凍土方式の陸側遮水壁

- ・建屋を陸側遮水壁で囲み、建屋への地下水流入を抑制します。
- ・2013年8月から現場にて試験を実施しており、2014年6月に着工しました。
- ・山側部分の工事が2015年9月に完了しました。
- ・海側部分の工事は2016年2月に完了しました。
- ・2016年3月より凍結を開始しました。

海側遮水壁

- ・1～4号機海側に遮水壁を設置し、汚染された地下水の海洋流出を防ぎます。
- ・遮水壁を構成する銅管矢板の打設が2015年9月に、銅管矢板の継手処理が2015年10月に完了し、海側遮水壁の閉合作業が終わりました。

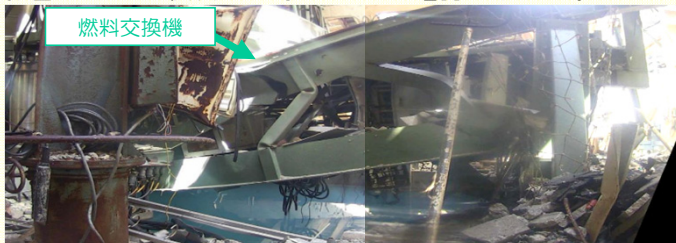
<原子炉建屋最上階ガレキ調査状況（燃料交換機南東部）>

1号機原子炉建屋上部のガレキ撤去に向け、建屋南東側にポールカメラを挿入し、使用済燃料プール周辺の状況調査を行いました。

使用済燃料プール上にある燃料交換機や天井クレーンに変形は見られるものの、使用済燃料プールに、直ちに影響を与える状況ではないことを確認しました。

- 2015/7/28より建屋カバー屋根パネル取り外しを開始し2015/10/5に屋根パネル全6枚の取り外し完了。散水設備の設置作業を実施中(2/4～)。6月より小ガレキ吸引を開始予定。建屋カバー解体工事にあたっては、飛散抑制対策を着実に実施するとともに、安全第一に作業を進めていく。
- 原子炉建屋オペレーティングフロア（以下、オペフロ）のガレキ撤去計画の策定に向け、崩落屋根下のガレキ状況調査のために準備した調査装置等の適用性を実機で確認（ガレキ状況先行調査：3/28～4/7）。適用性の見通しを得たことから、今後、崩落屋根下のガレキ状況調査計画を立案し、建屋カバーの壁パネル取外しの進捗にあわせ、調査を進めていく。
- 使用済燃料プール（以下、SFP）の養生方法を検討するため、建屋南東側からポールカメラを挿入し、天井クレーンや燃料交換機等の状況調査を行い、SFPおよびSFP冷却系統に影響を与える状況ではないことを確認（オペフロ南東部調査：4/26, 27）。今後、建屋カバーの壁パネル取外しの進捗にあわせ、オペフロ南西部の調査を進めていく。

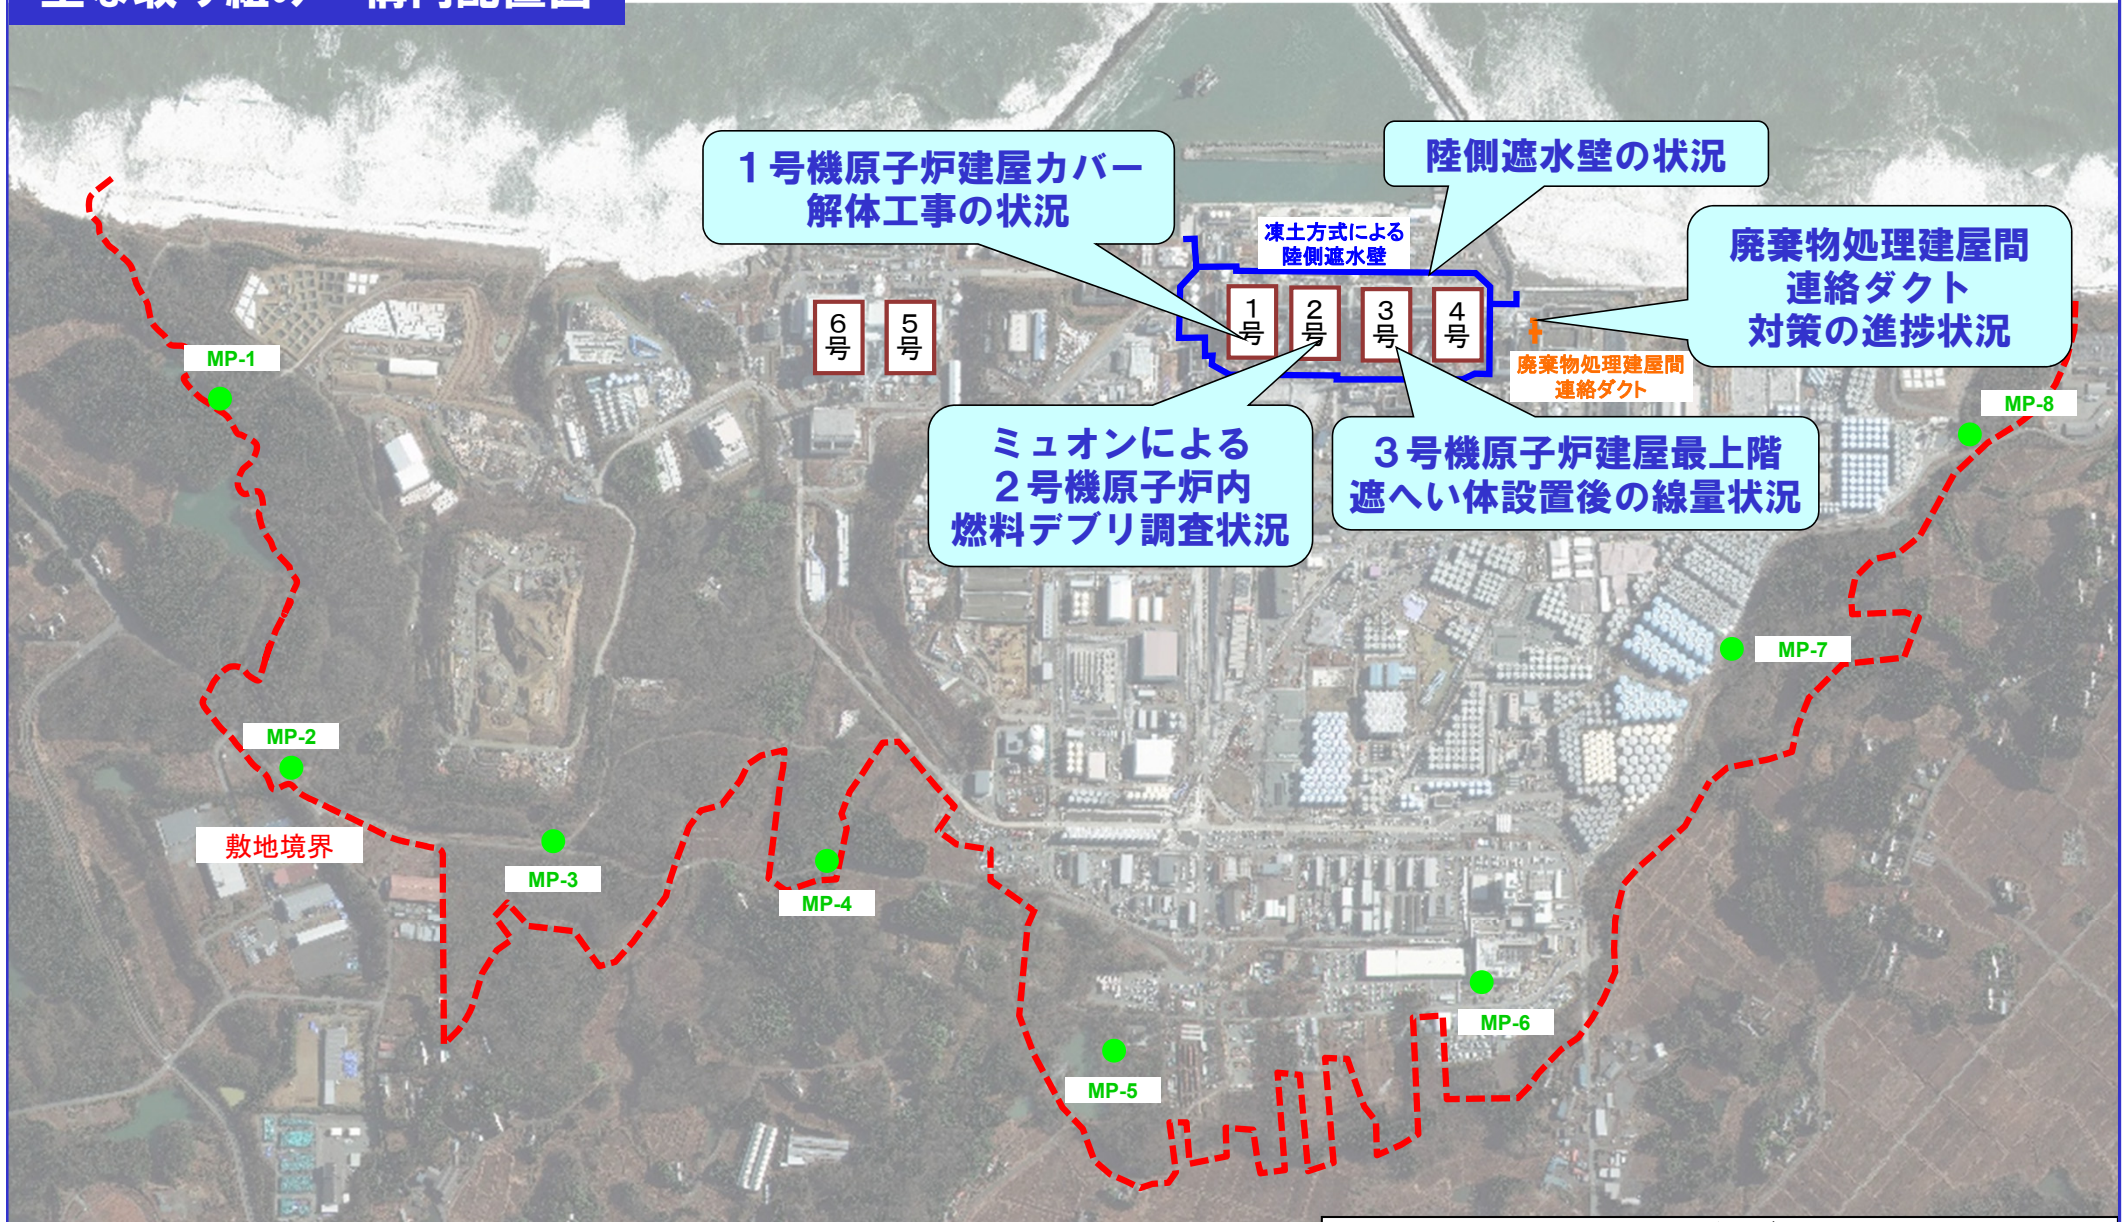
主な取り組み 構内配置図

※モニタリングポスト (MP-1~MP-8) のデータ

敷地境界周辺の空間線量率を測定しているモニタリングポスト(MP)のデータ(10分値)は $0.635\mu\text{Sv/h}\sim 2.640\mu\text{Sv/h}$ (2016/4/27~5/24)。MP-1~MP-8については、取り替え時期となったため、2015/12/4から交換工事を実施しています。このため、データが欠測となることがあります。工事期間中は、代替として可搬型のモニタリングポスト等を設置し測定を行います。

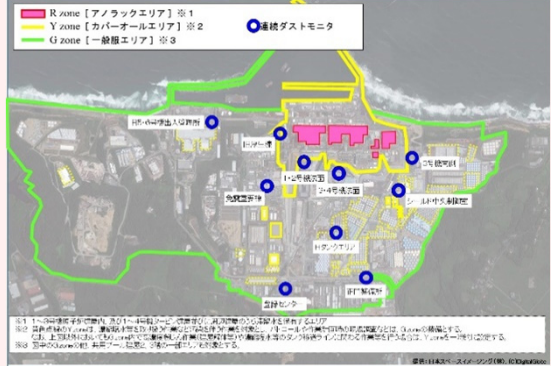
R zone (アノラックエリア)	Y zone (カバーオールエリア)	G zone (一般服エリア)
全面マスク 	全面マスク 又は 平面マスク ※1※2 	使い捨て防護マスク
カバーオールの上のアノラック 	カバーオール 	一般作業服※3 構内専用服

※1 水処理設備多核種除去装置等を含む建屋内の作業(視察等を除く)は、全面マスクを着用する。
 ※2 蒸餾水、ろ過水を含むしているタンクエリアでの作業(蒸餾水等を取り扱わない作業、パトロール、作業計画時の現場調査、視察等を含む時及びタンク稼動ラインに隣接する作業時は、全面マスクを着用する。
 ※3 特定の軽作業(パトロール、監視業務、構内からの持ち込み物品の運搬等)

福島第一原子力発電所敷地内の環境線量低減対策の進捗を踏まえて、1～4号機建屋周辺等の汚染の高いエリアとそれ以外のエリアを区分し、各区分に応じた防護装備の適正化を行うことにより、作業時の負荷軽減による安全性と作業性の向上を図ります。

2016/3/8より、作業員の負担を考慮し限定的に運用を開始しました。
