汚染水対策スケジュール

# 1号機タービン建屋滞留水処理について

# 廃棄物処理建屋間連絡ダクト・対策の進捗状況

# 福島第一原子力発電所 逆洗弁ピットの月例点検結果について

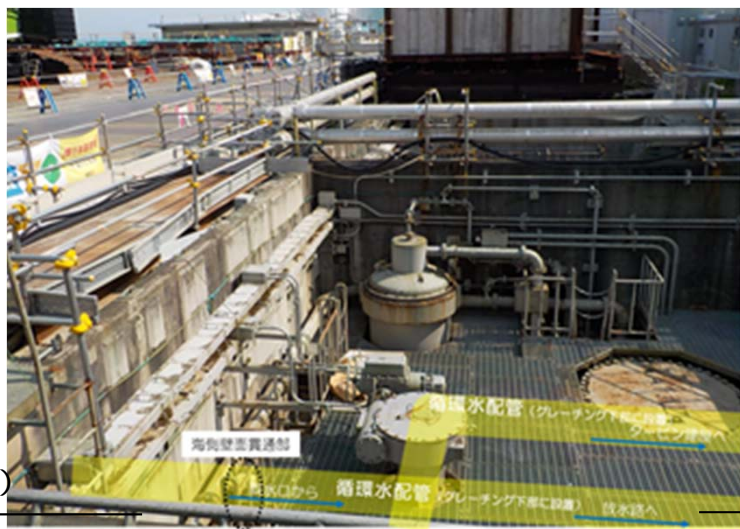
逆洗弁ピット(2号機)

- 逆洗弁ピットは、タービン建屋東側のO.P.+10m盤に位置する深さ約6mのピットで、復水器を冷却する循環水配管がピットの東西の壁を貫通している。
- 事故前は屋根が無く、雨水はポンプにて排水。現在は雨水が溜まっている。
- 逆洗弁ピット内に溜まった雨水の水位は、降雨等による変化はあるが、概ね安定していた。
- なお、1号機ピット上部には設備が設置されている。
- 昨年4月公表のリスク総点検において、対策として挙げた海側遮水壁の設置は完了しており、現在は外部への影響は無いものと考えられる。

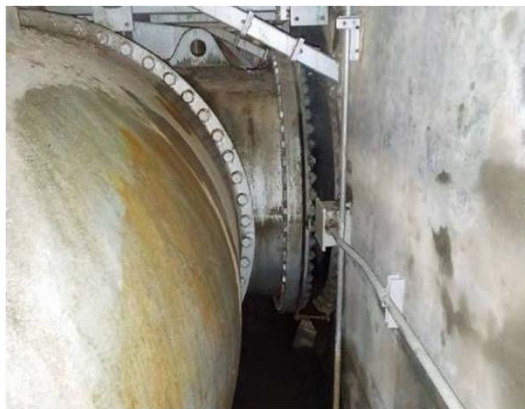
【1号機の現況5/18】  
写真は左右反転

- 逆洗弁ピット内に溜まった雨水の水位は、従来より水位変動はあったものの、4月の月例点検以降、水位低下傾向が大きくなっている。その要因としては、何らかのピット周辺環境の変化により、ピット内と外部がつながる隙間が拡大したと考えられる。
- 逆洗弁ピットは、壁面を配管が貫通しており、配管周囲のシール部分、コンクリート充填部が鉄筋コンクリート躯体に比べて相対的に弱い構造となっていることから、ピットの水位低下はこの付近で収まるものと推定している。
- 逆洗弁ピット内に溜まった雨水については、海側遮水壁の設置の他、比較的濃度の高い1号機逆洗弁ピット上部には雨水抑制のため屋根を設置済みであり、今後も監視・調査を継続してゆく。
