## 「廃炉」の主な作業項目と作業ステップ

～4号機使用済燃料プールからの燃料取り出しが完了しました。1～3号機の燃料取り出し、燃料デブリ(注1)取り出しの開始に向け順次作業を進めています～

# 主な取り組み 構内配置図

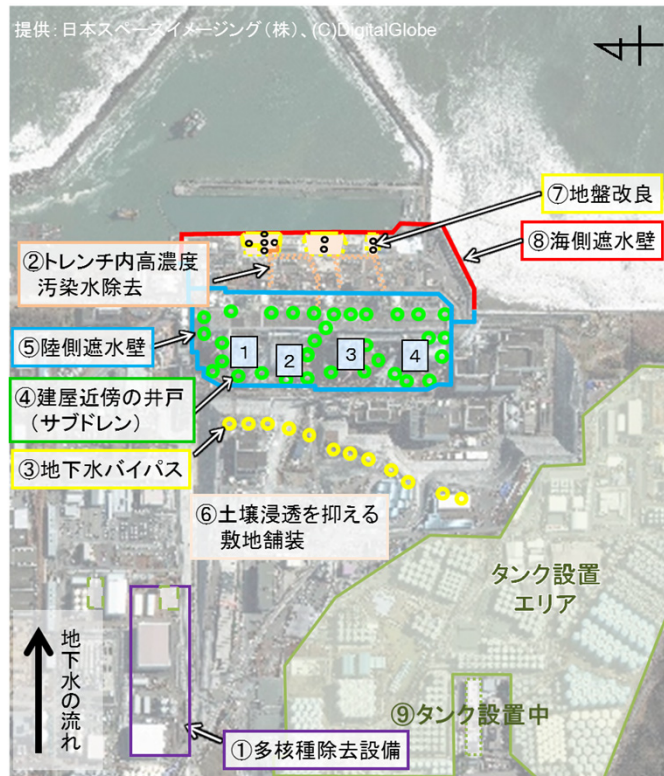
### 方針1. 汚染源を取り除く

- ①多核種除去設備等による汚染水浄化
- ②トレンチ(注3)内の汚染水除去  
(注3) 配管などが入った地下トンネル。

### 方針2. 汚染源に水を近づけない

- ③地下水バイパスによる地下水汲み上げ
- ④建屋近傍の井戸での地下水汲み上げ
- ⑤凍土方式の陸側遮水壁の設置
- ⑥雨水の土壌浸透を抑える敷地舗装

### 方針3. 汚染水を漏らさない

- ⑦水ガラスによる地盤改良
- ⑧海側遮水壁の設置
- ⑨タンクの増設(溶接型へのリプレイス等)

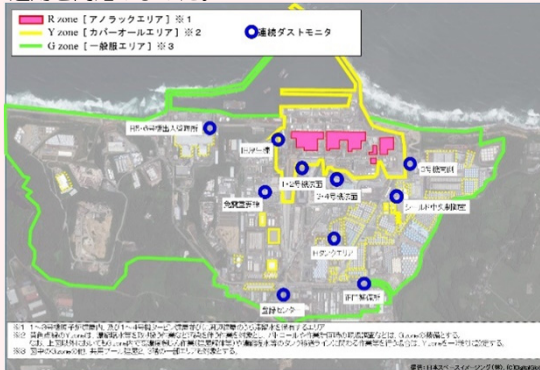
R zone (アノラックエリア)	Y zone (カバーオールエリア)	G zone (一般服エリア)
全面マスク 	全面マスク 又は 平面マスク ※1※2 	使い捨て防護マスク 
カバーオールの上のアノラック 	カバーオール 	一般作業服※3 構内専用服

※1 水処理設備多機稼働装置等を含む建屋内の作業(視察等を除く)は、全面マスクを着用する。  
 ※2 蒸餾水、ろ過水を含むタンクエリアでの作業(蒸餾水等を取り扱わない作業、パトロール、作業計画時の現場調査、視察等を除く)及びタンク構内にて行われる作業時は、全面マスクを着用する。  
 ※3 特定の軽作業(パトロール、監視業務、構内からの持ち込み物品の運搬等)
