汚染水対策スケジュール

陸側遮水壁 経過報告

溜まり水のあるトレンチの対応状況について

G6タンクエリア B1タンク側面フランジ部から内堰内への水滴下事象について

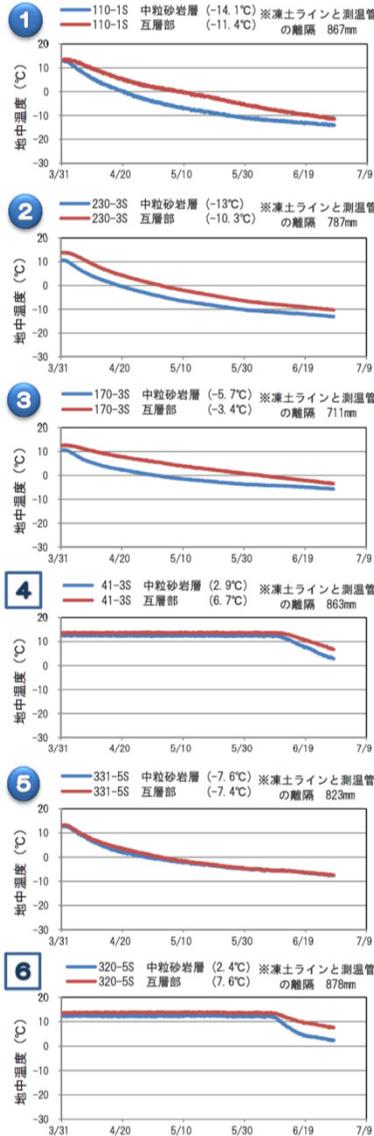
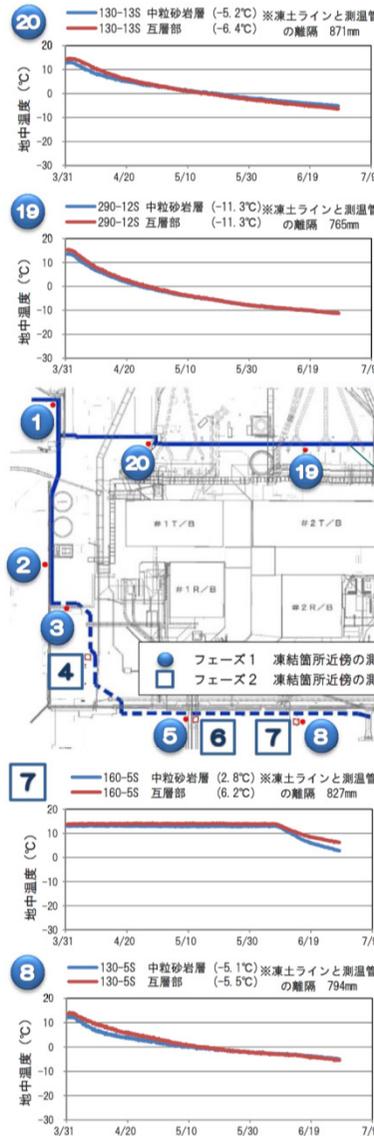
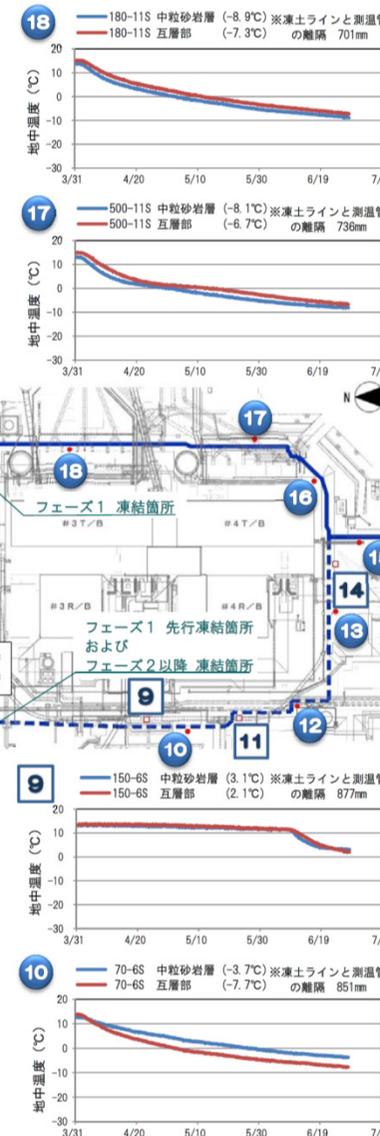
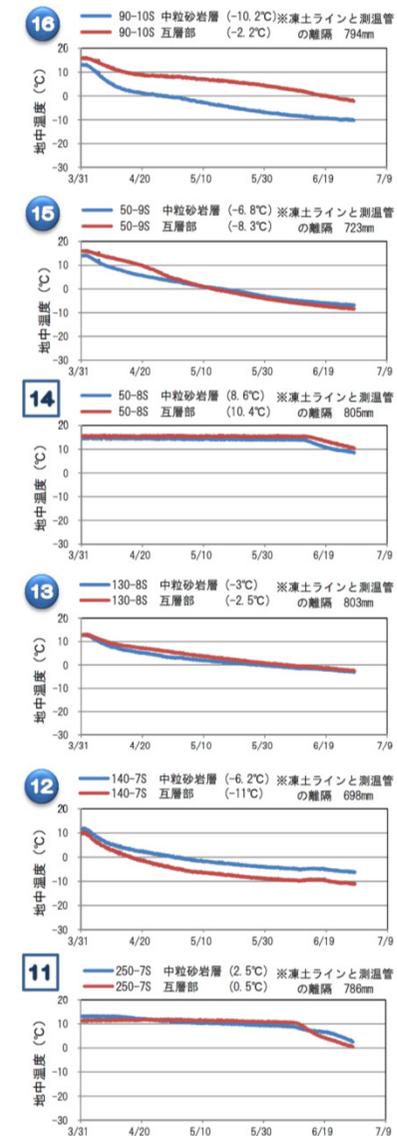
地中温度経時変化

注1) 中粒砂岩層の平均地中温度(青線):
 地表~GL-2mと第1泥質部境界付近を除く1mピッチで計測されている測温管温度の平均値
 注2) 互層部の平均地中温度(赤線):
 互層部上下の層境界付近を除く、1mピッチで計測されている測温管温度の平均値

地中温度(測温管温度)

温度は6/28 7:00時点のデータ

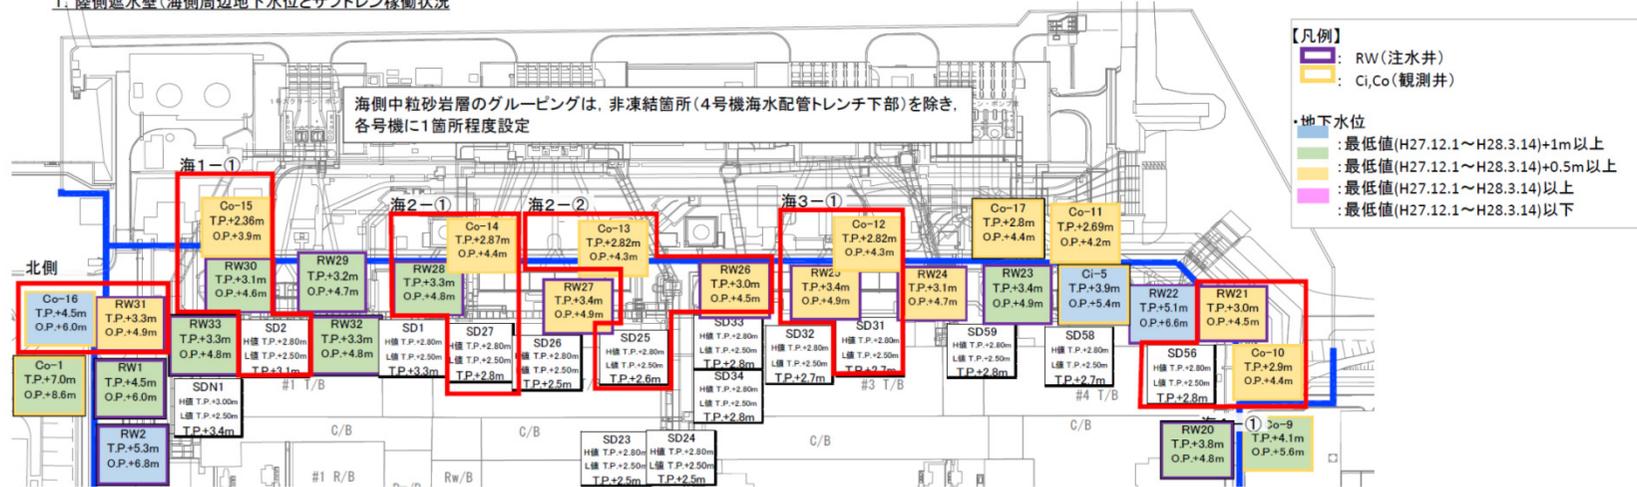
1. 陸側遮水壁(海側周辺)地下水位とサブドレン稼働状況

地下水位・水頭状況(中粒砂岩層① 海側)

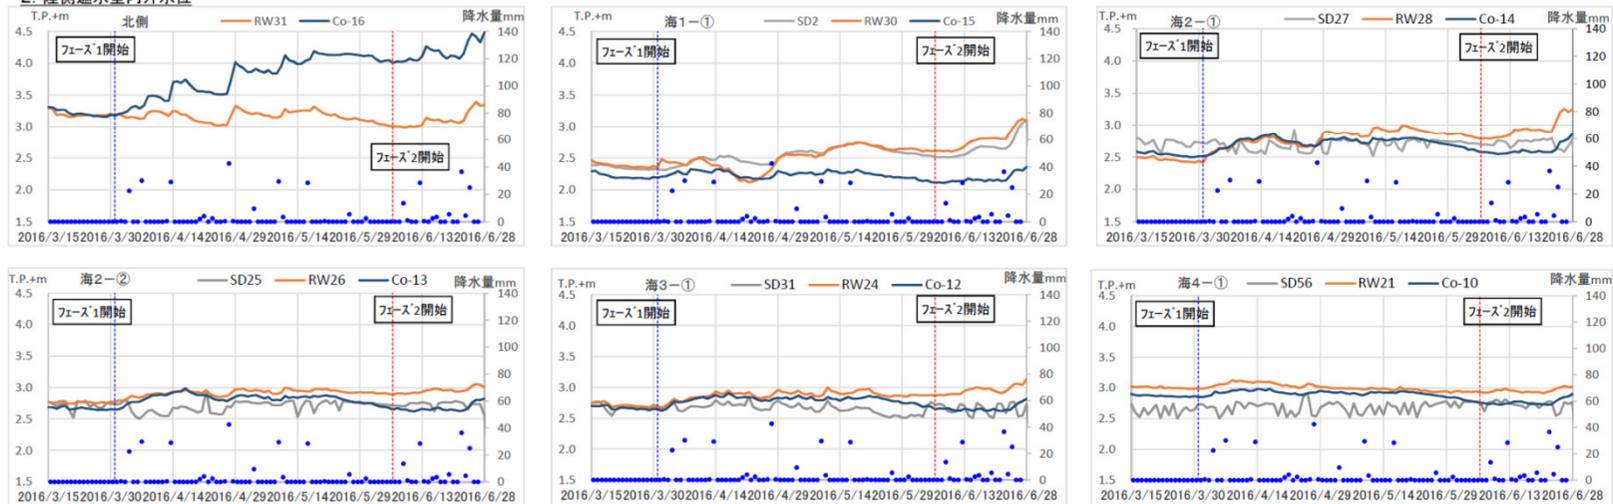
2. 陸側遮水壁内外水位

地下水位は6/28 12:00時点のデータ

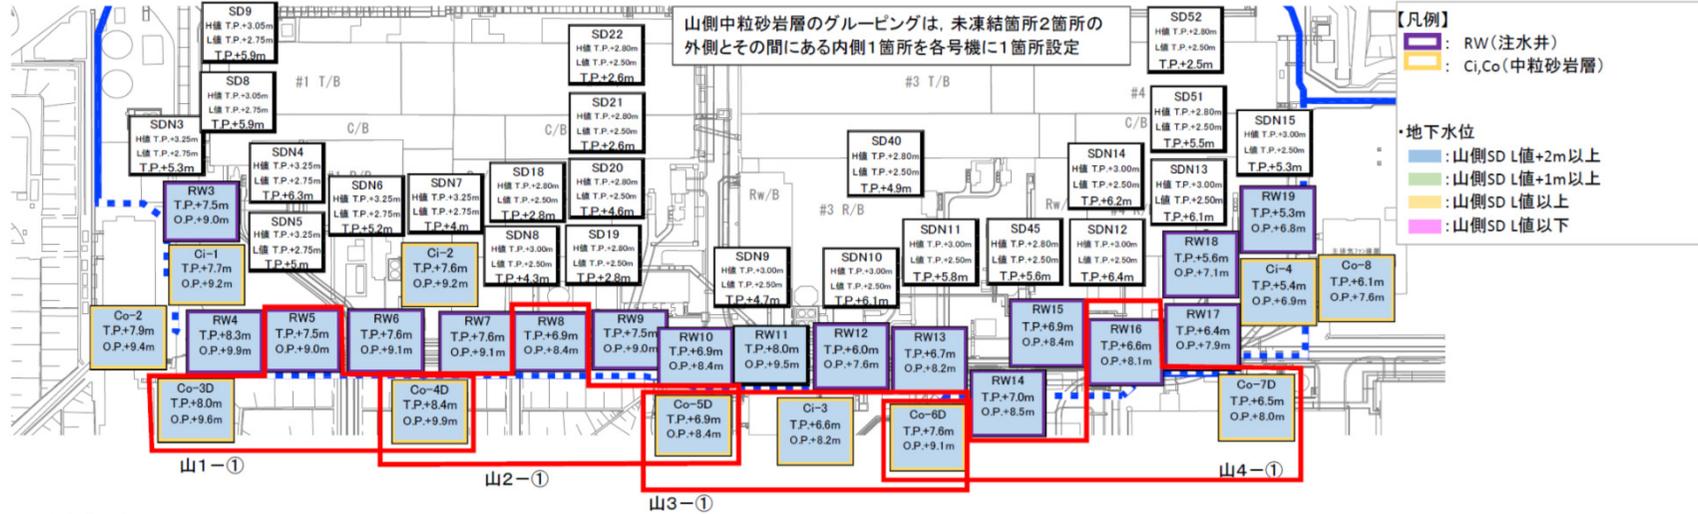
3. 陸側遮水壁(海側周辺地下水位とサブドレン稼働状況)

地下水位・水頭状況(中粒砂岩層② 山側)

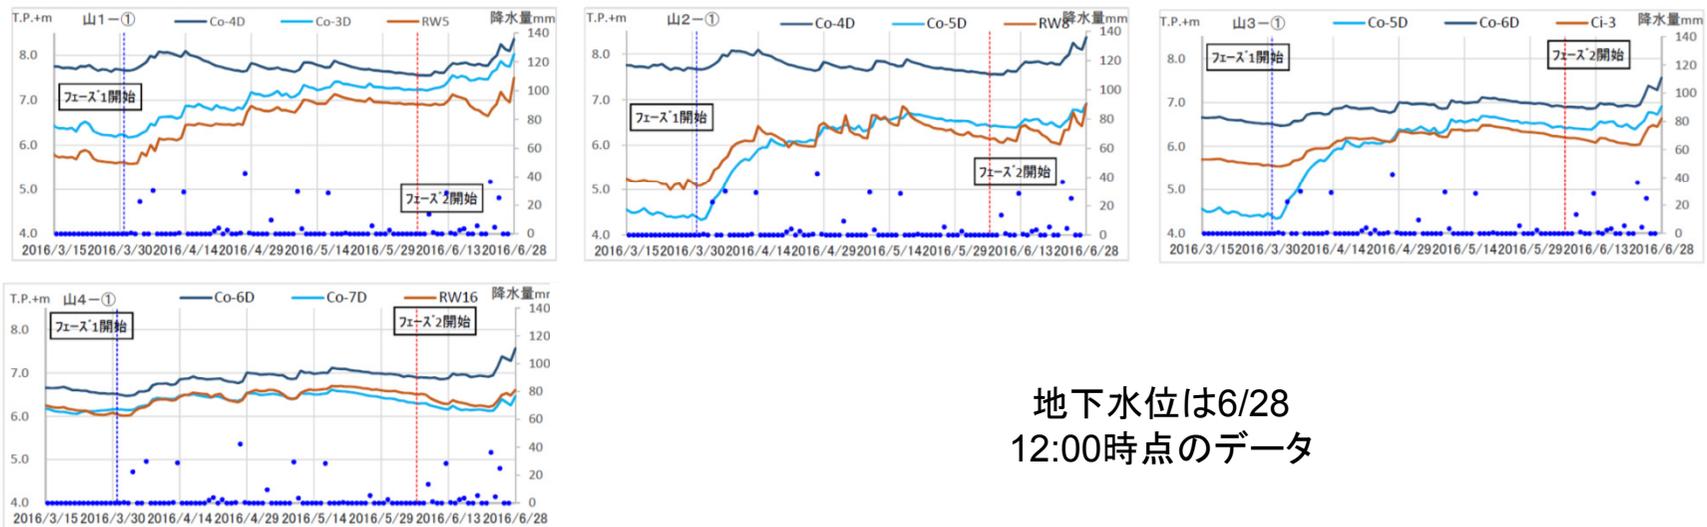
4. 陸側遮水壁内外水位

地下水位は6/28
12:00時点のデータ

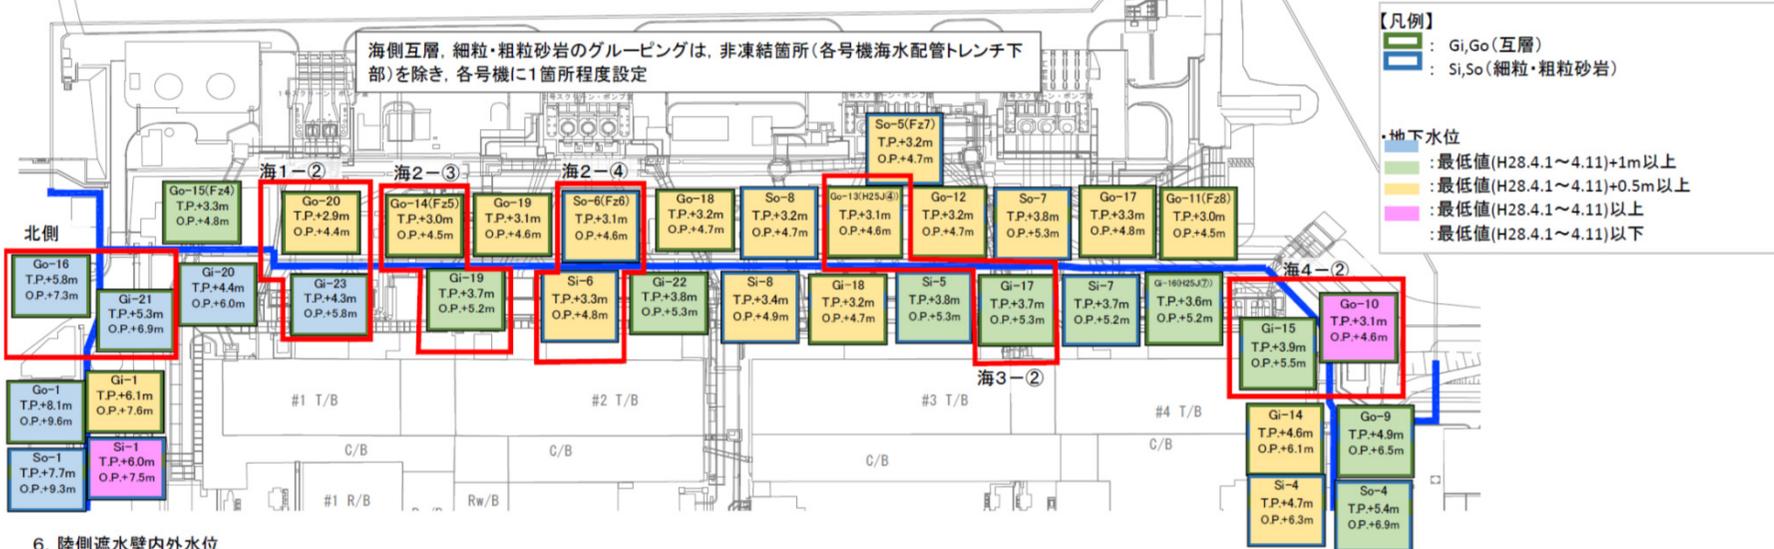
5. 陸側遮水壁(海側周辺地下水位とサブドレン稼働状況)

地下水位・水頭状況(互層、細粒・粗粒砂岩層水頭① 海側)

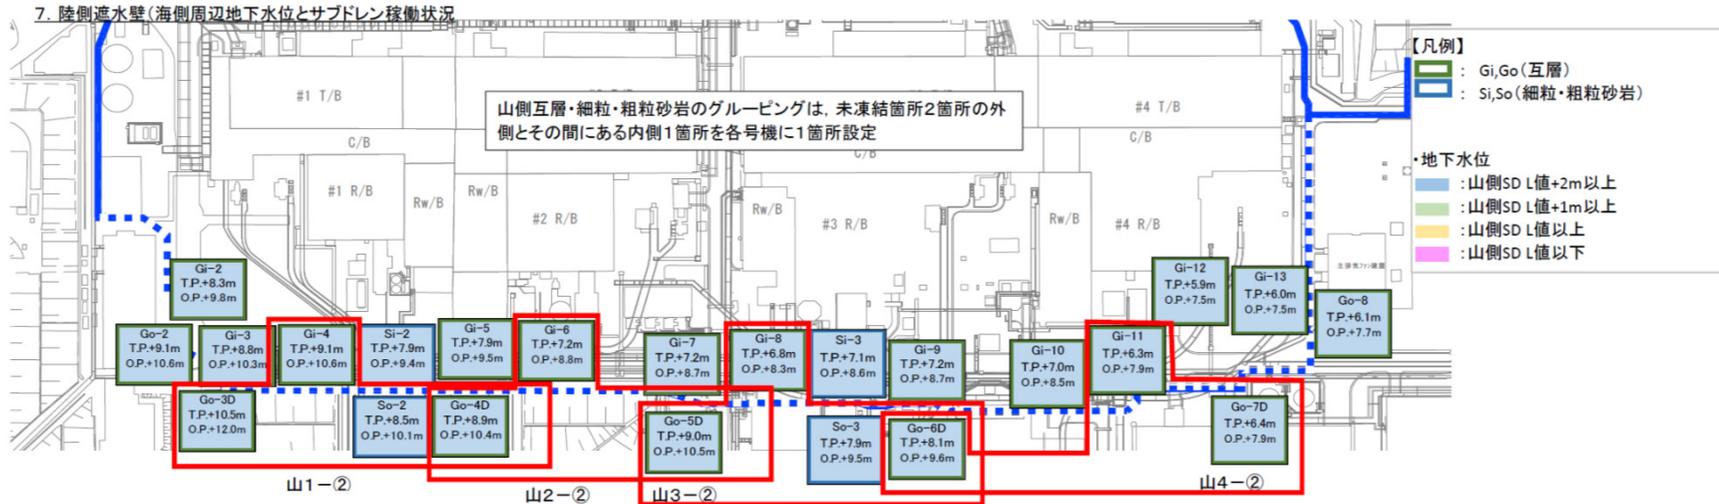
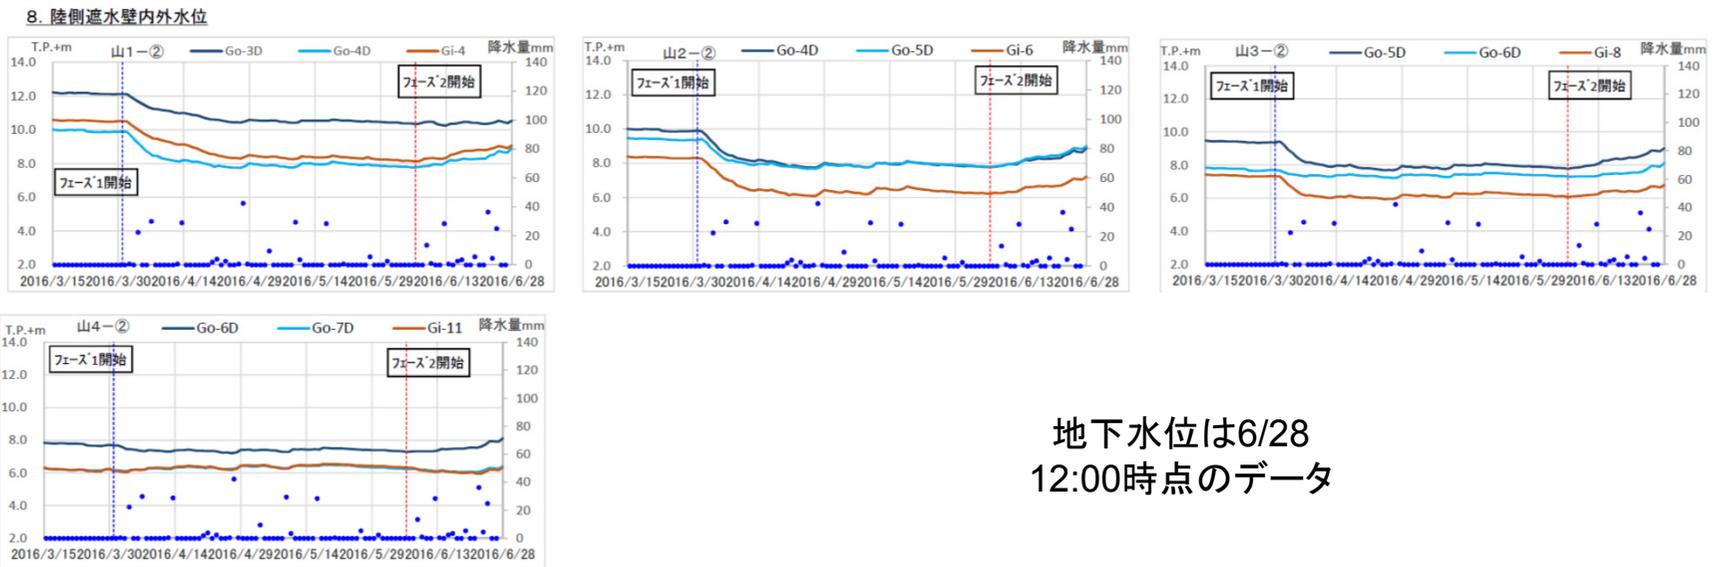
地下水位・水頭状況(互層、細粒・粗粒砂岩層水頭②) 山側

地下水位は6/28
12:00時点のデータ

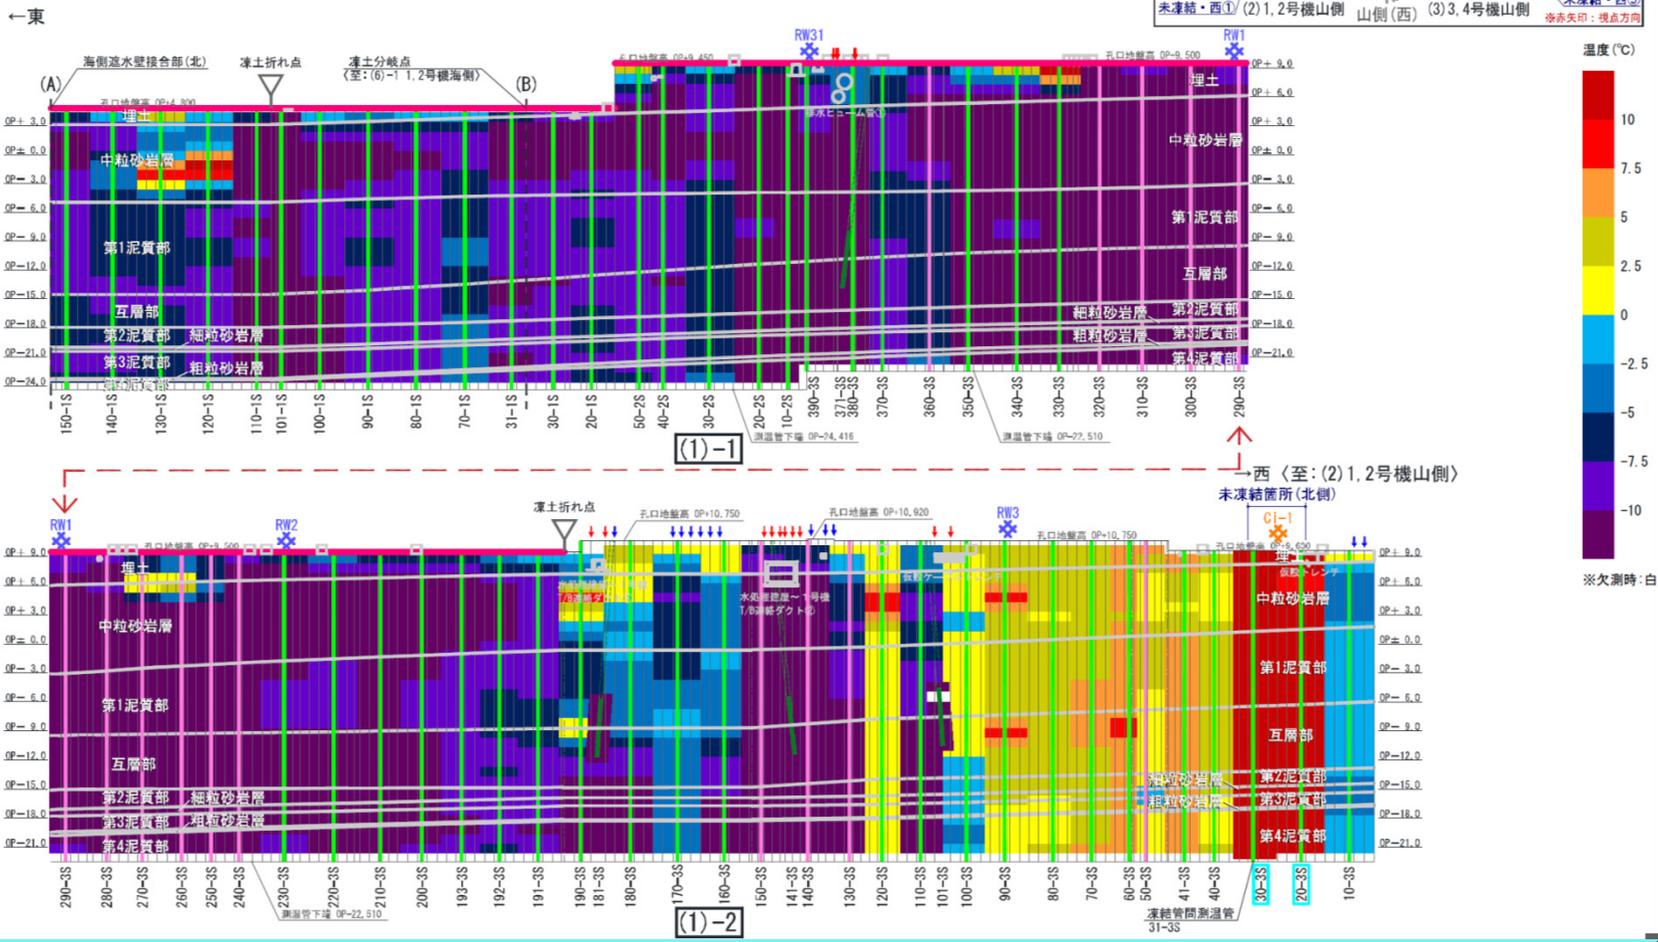
地中温度分布図(1号機北側)

(1) 1号機北側 (北側から望む)
(温度は6/28 7:00時点のデータ)

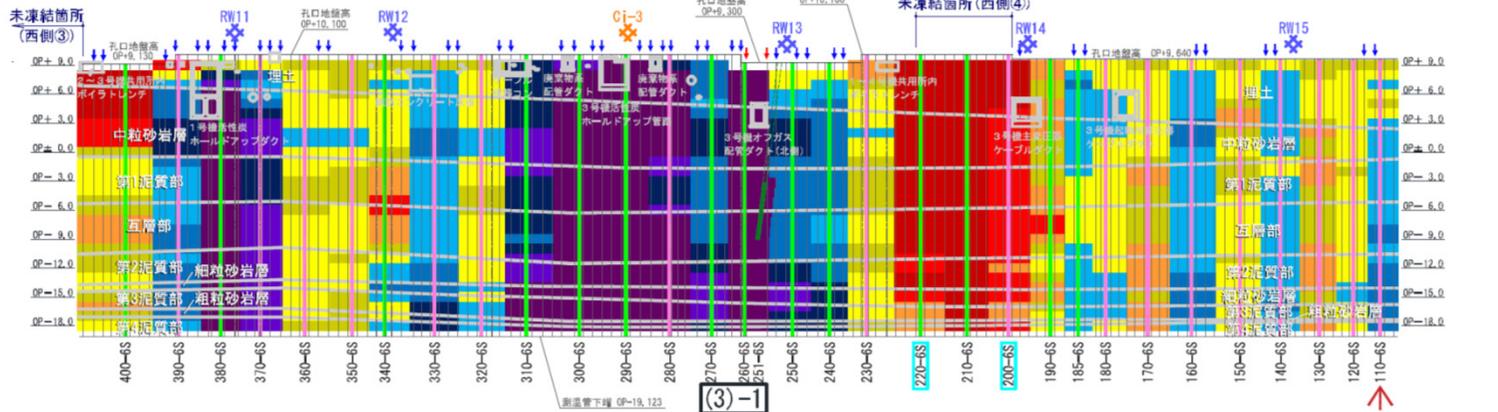
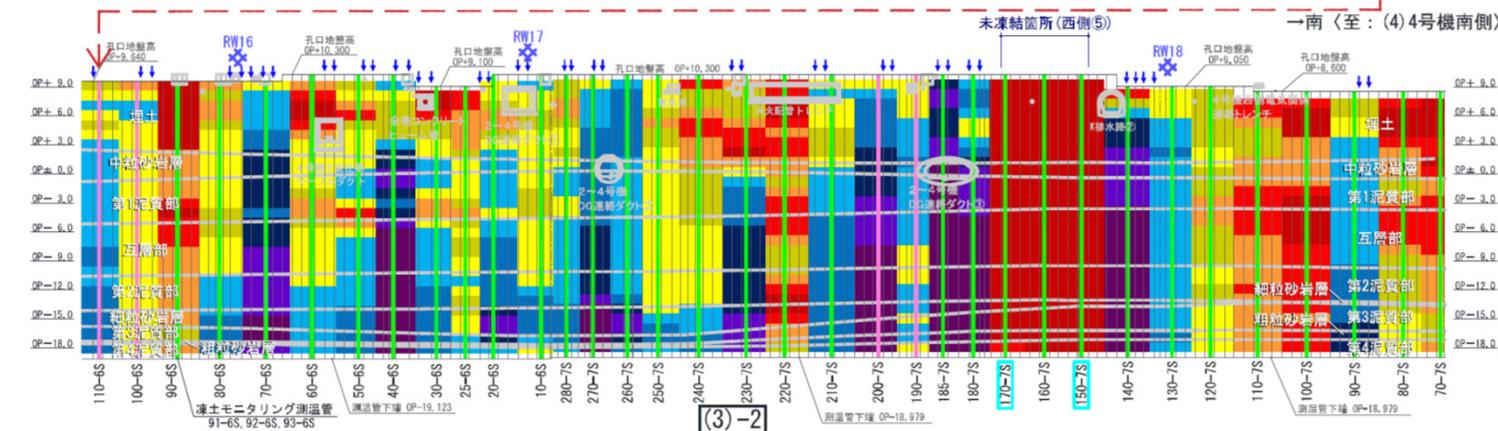
地中温度分布図(3・4号機西側)

(3) 3, 4号機山側 (西側から望む)
(温度は6/28 7:00時点のデータ)

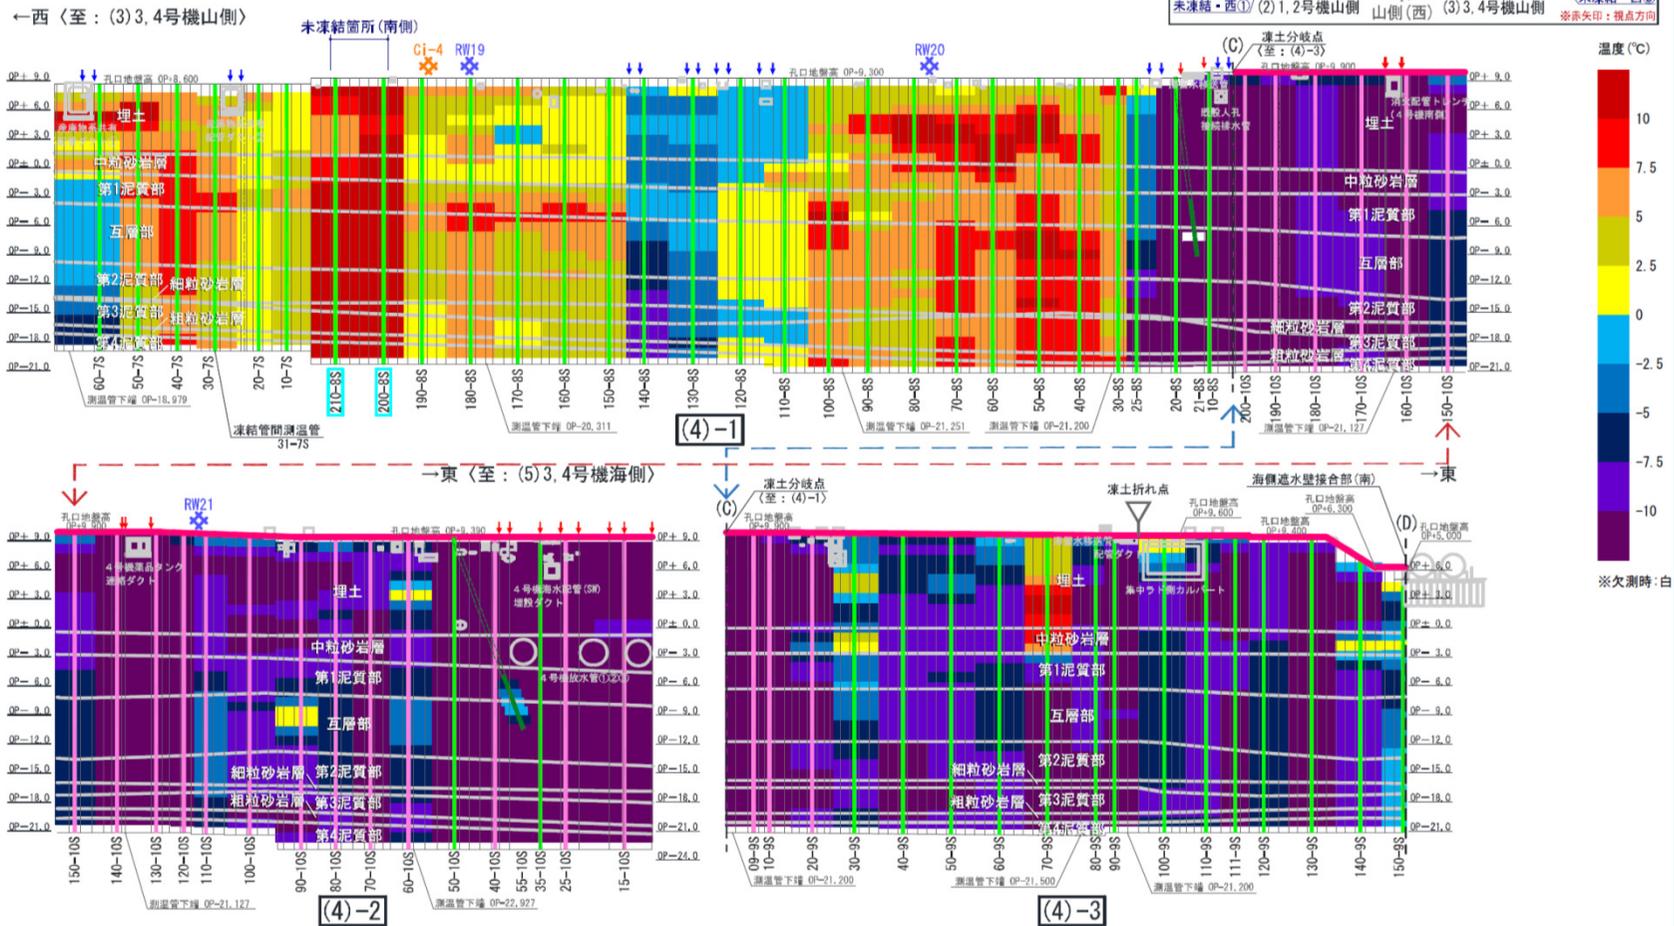
地中温度分布図(4号機南側)

(4)4号機南側 (南側から望む)

(温度は6/28 7:00時点のデータ)

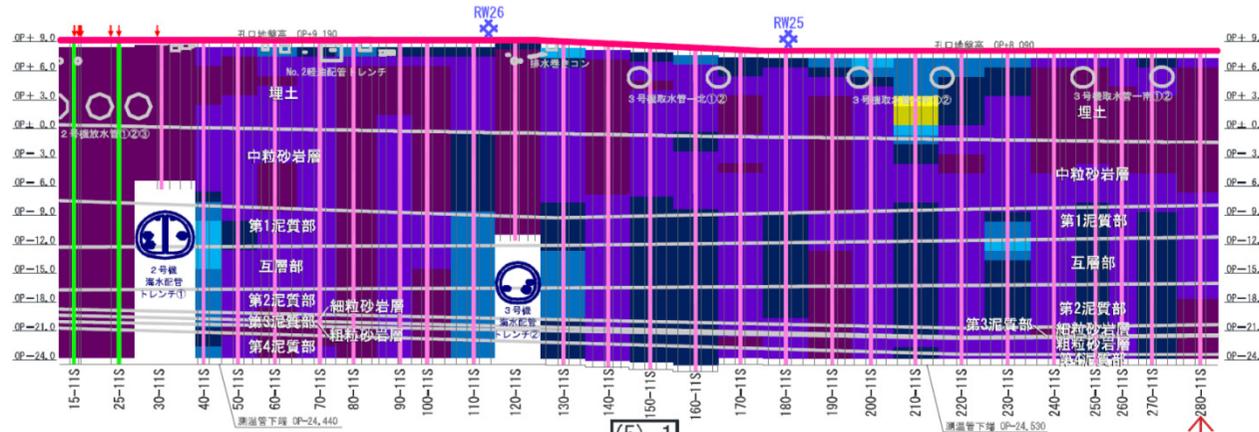
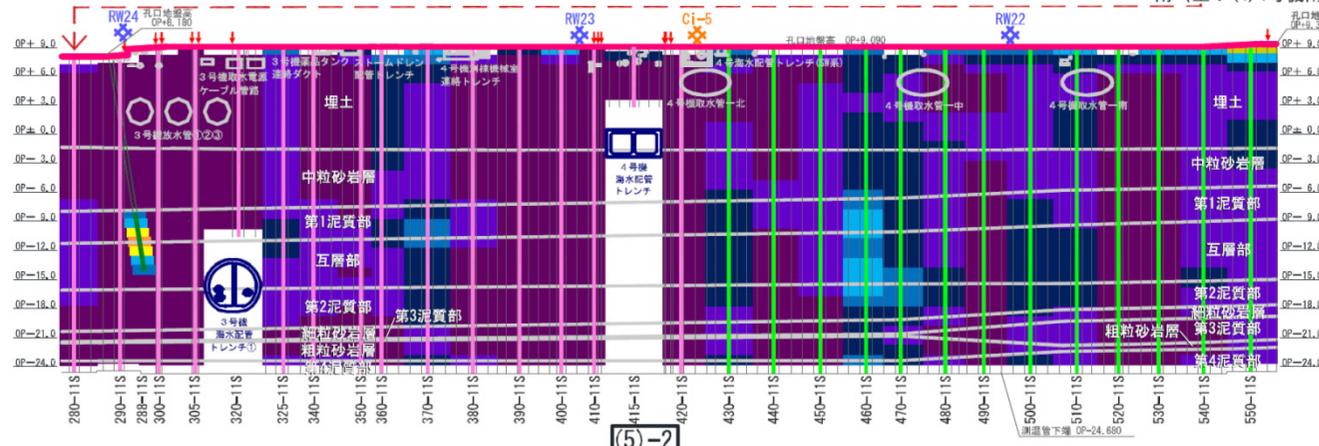
地中温度分布図(3・4号機東側)

(5) 3, 4号機海側 (西側：内側から望む)
 (温度は6/28 7:00時点のデータ)

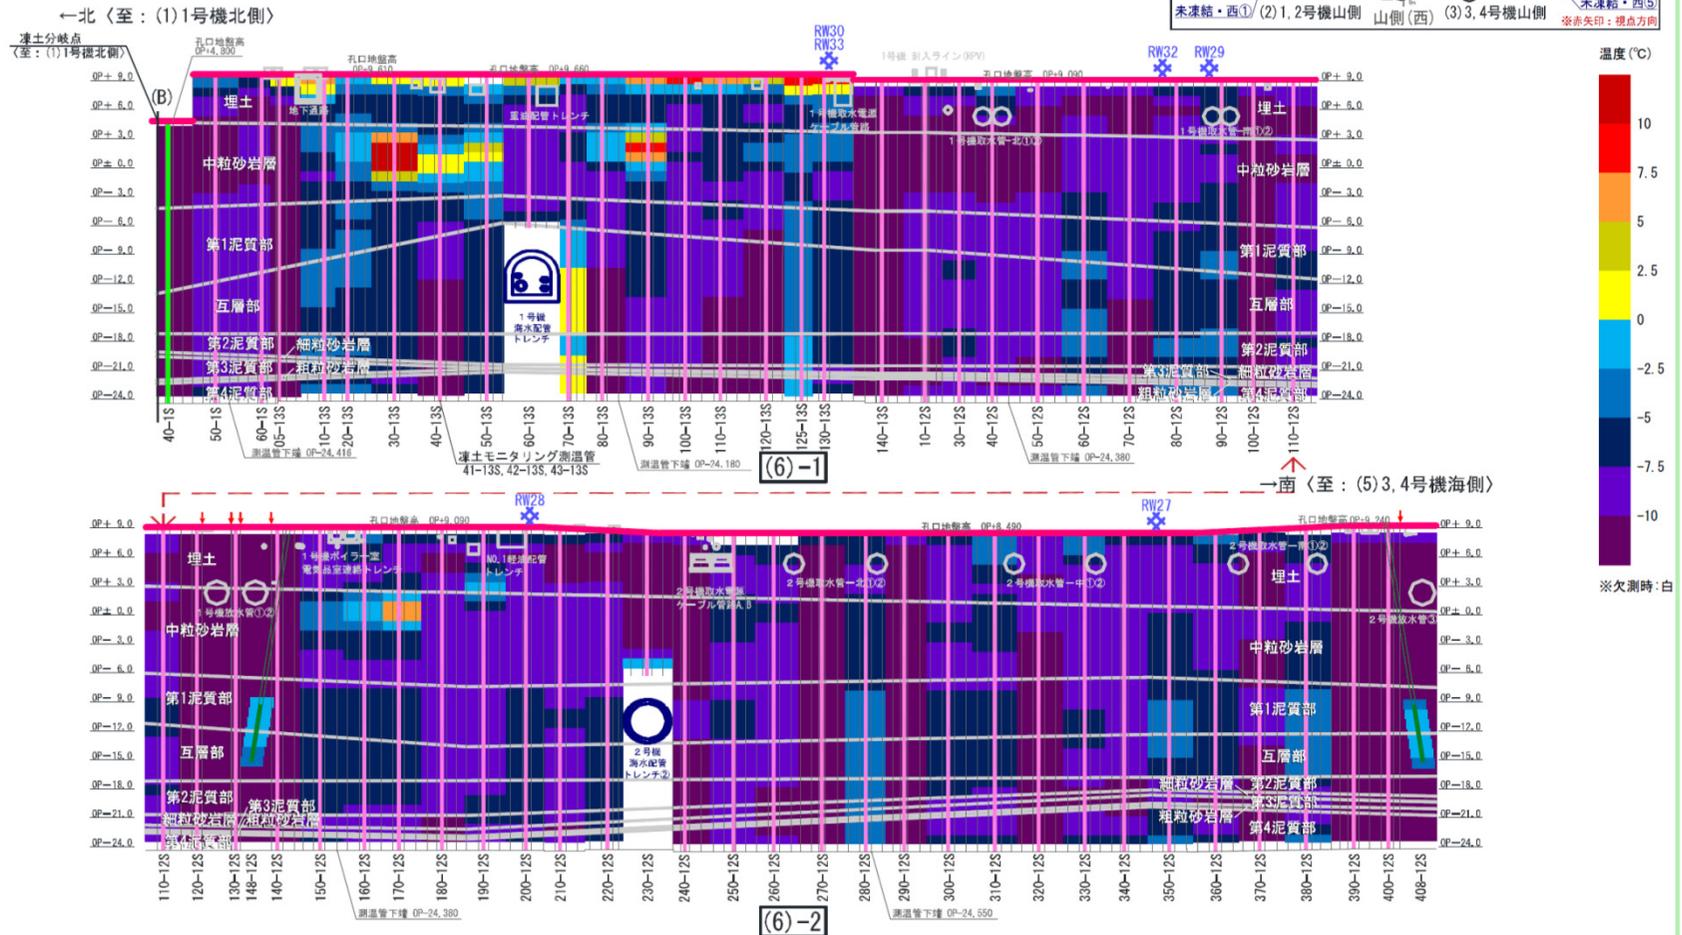
地中温度分布図(1・2号機東側)

(6) 1, 2号機海側 (西側：内側から望む)
 (温度は6/28 7:00時点のデータ)

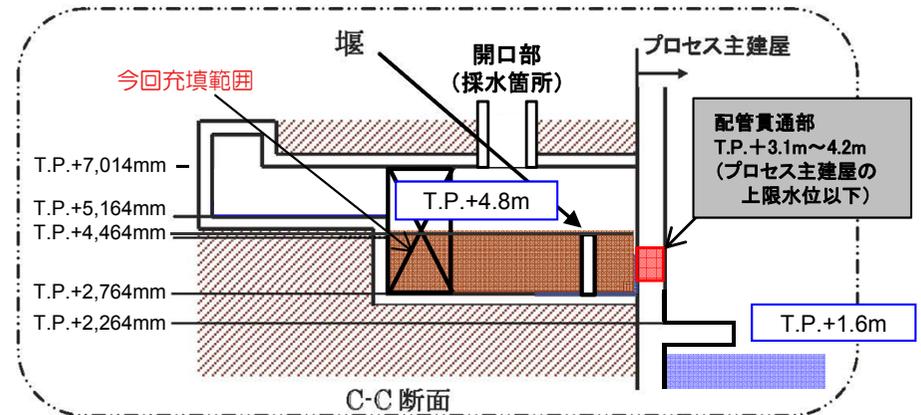
B-B 断面

- 2016年1月19日から水移送を行った結果、当該ダクトの水位はT.P.+4.3mを維持しており、継続的な流入がないことから、T.P.+4.3m以下を閉塞することとした。これにより、万が一のプロセス主建屋からの滞留水流出を防止することができる。なお、当該ダクト内に堰が設置しており、堰～プロセス主建屋間の滞留水を回収するため、堰の天端(T.P.約+4.7m)を上回るT.P.約+4.8mまで充填し(計画充填量・約280m³)、当該ダクト内の滞留水は、全て移送する予定。
- 5日10日から充填・水移送作業に着手し、6月8日に水移送を完了、6月13日までに約274m³の充填を完了。
- 充填完了後も、監視を継続していく。

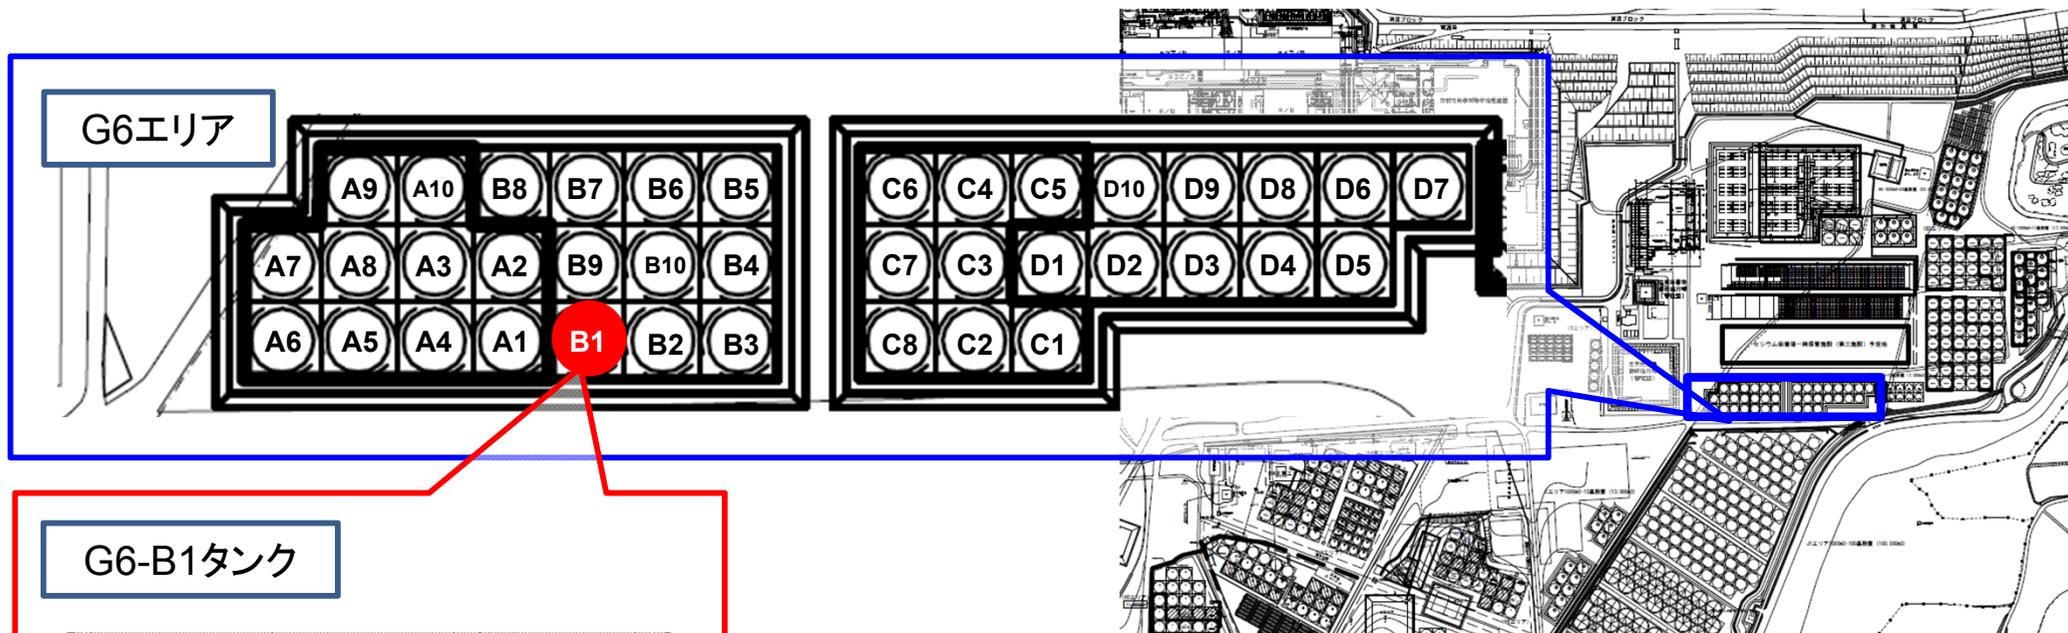
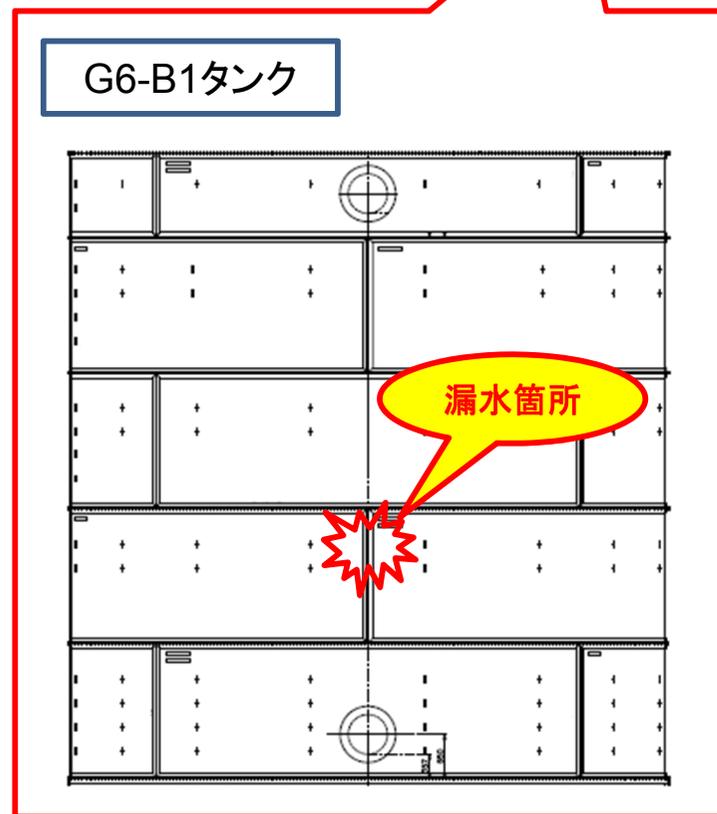
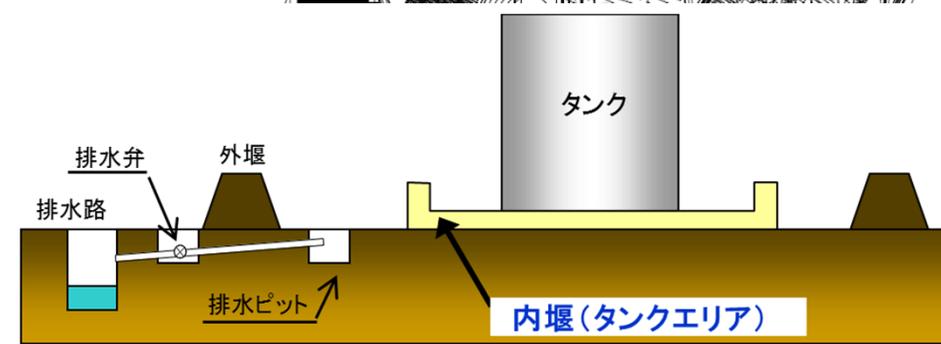
G6エリアB1タンク側面フランジ部より内堰内への滴下を発見
5~6滴/1秒。堰内水位4~5cm変化なし。 |

・締結ボルトの緩み、外表面の損傷等はないことから、パッキンの何らかの不具合と推定

- 内堰
通常時の管理エリア。少量漏えいによる汚染範囲拡大を防止するための堰。雨水は、この範囲から越流させないよう管理。
- 外堰
万一、内堰を越流するほどの漏えいが発生した場合の漏えい拡大防止堰。

・当該タンクは今後汚染水の受け入れは実施しないとともに、フランジタンクから溶接タンクの切り替えを継続して進めていく

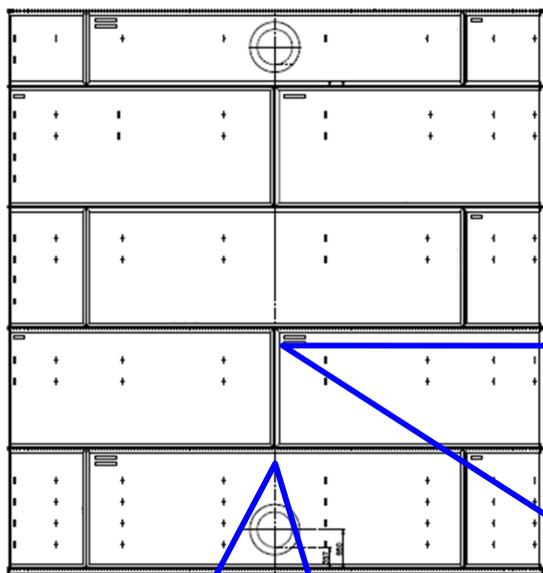
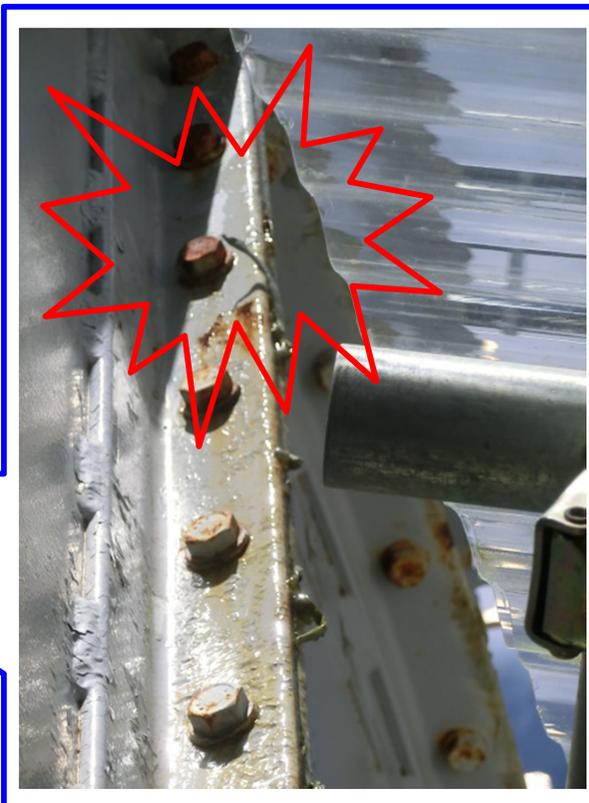
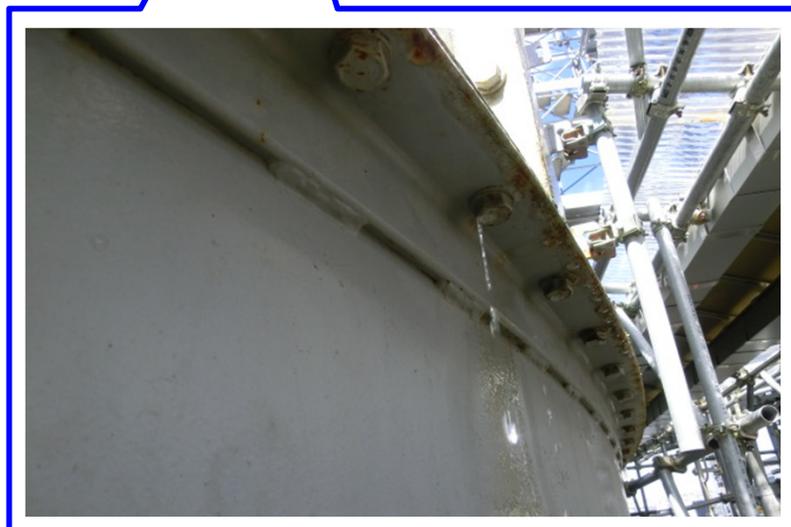
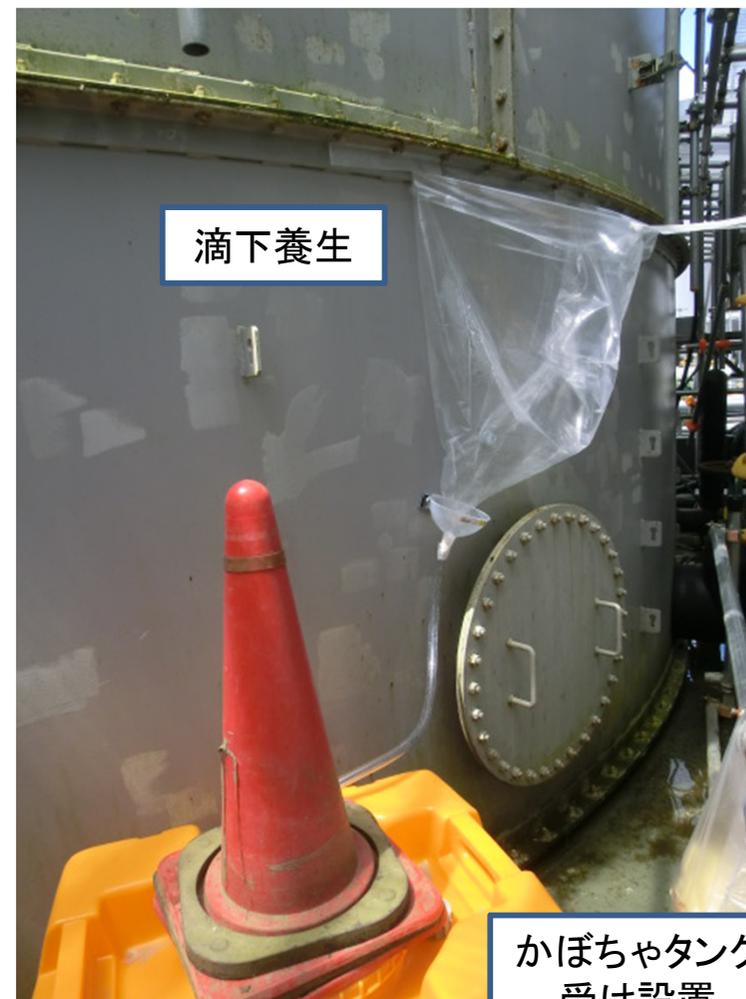
G6-B1タンク

養生実施

滴下養生

かぼちゃタンク
受け設置

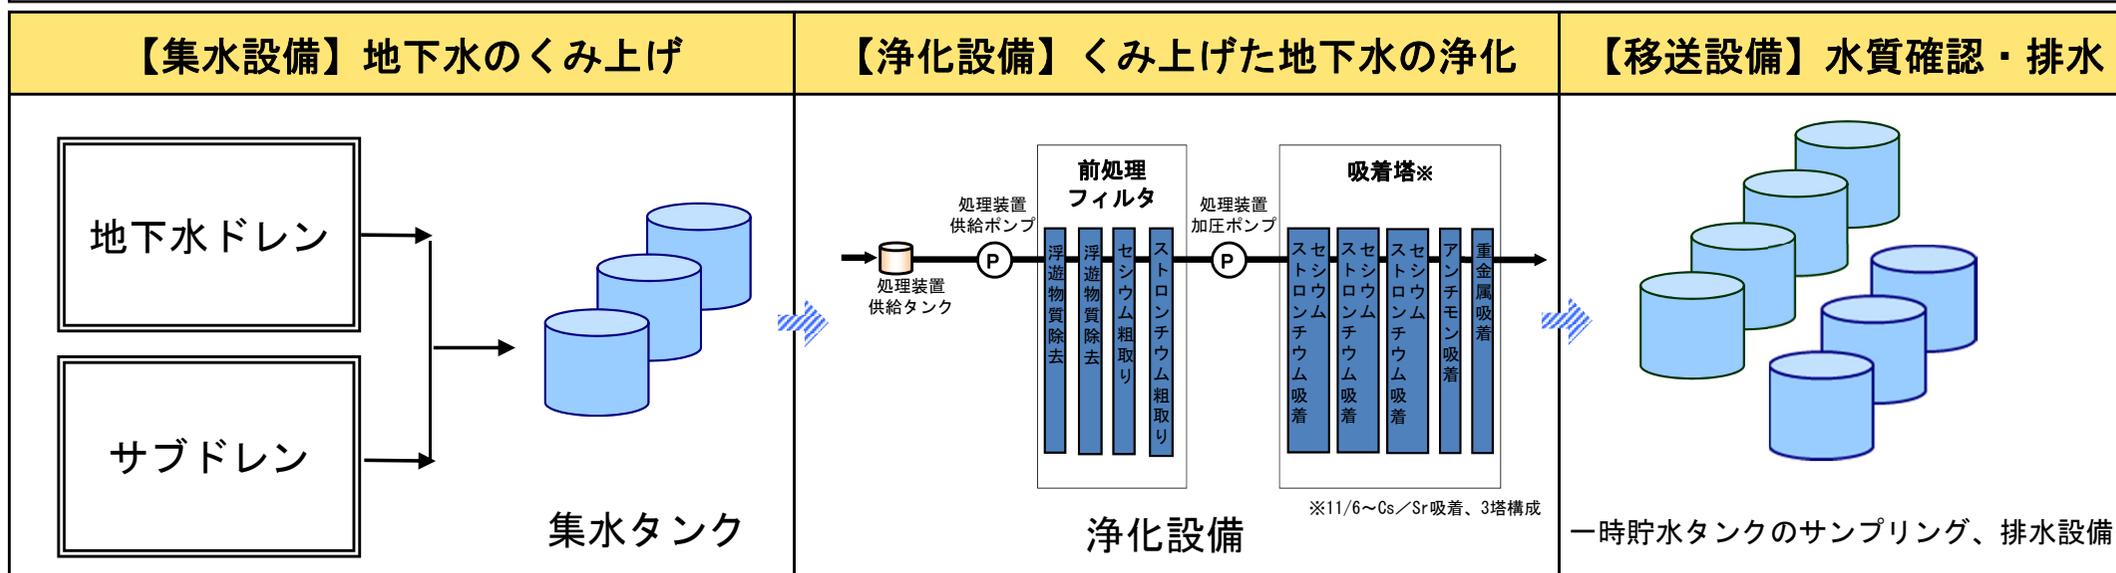
■ サブドレン他水処理施設は、集水設備、浄化設備、移送設備から構成される。

1～4号機タービン建屋等の周辺に設置されたサブドレンピットから地下水をくみ上げる設備

海側遮水壁と既設護岸の間に設置された地下水ドレンポンドから地下水をくみ上げる設備

くみ上げた水に含まれている放射性核種（トリチウム除く）を十分低い濃度になるまで除去し、一時貯水タンクに貯留する設備

一時貯水タンクに一時貯留した処理済水を水質分析した後、排水する設備

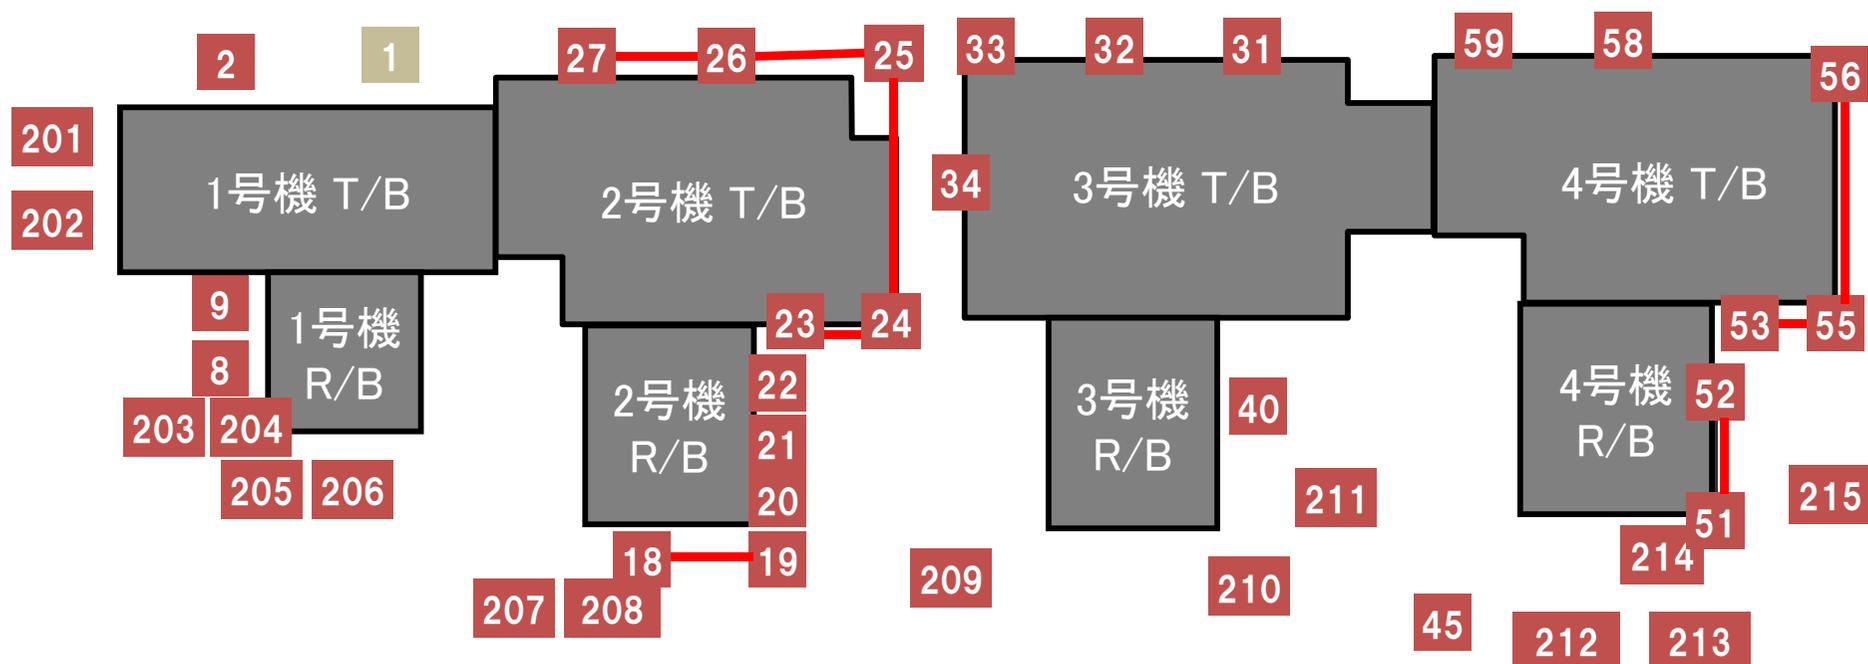
2-1. サブドレンの汲み上げ状況（24時間運転）

- 山側サブドレンL値をT.P.5,064 (O.P.6,500)から稼働し、段階的にL値の低下を実施。
 実施期間：9月17日～
 L値設定：3月10日～ T.P.2,500 (O.P.3,936)で稼働中。 ※1
- 海側サブドレンL値をT.P. 4,064 (O.P.5,500)から稼働し、段階的にL値の低下を実施。
 実施期間：10月30日～
 L値設定：3月2日～ T.P.2,500 (O.P.3,936)で稼働中。
- 一日あたりの平均汲み上げ量：約400m³（9月17日15時～6月26日15時）

※1 3/10より、1号機原子炉建屋との比較対象サブドレンピット(No.8,9,203～207)以外のピットについて、設定水位をT.P.2,500mm (O.P.3,936mm)に変更。
