汚染水対策スケジュール

陸側遮水壁 経過報告

溜まり水のあるトレンチの対応状況について

G6タンクエリア B1タンク側面フランジ部から内堰内への水滴下事象について

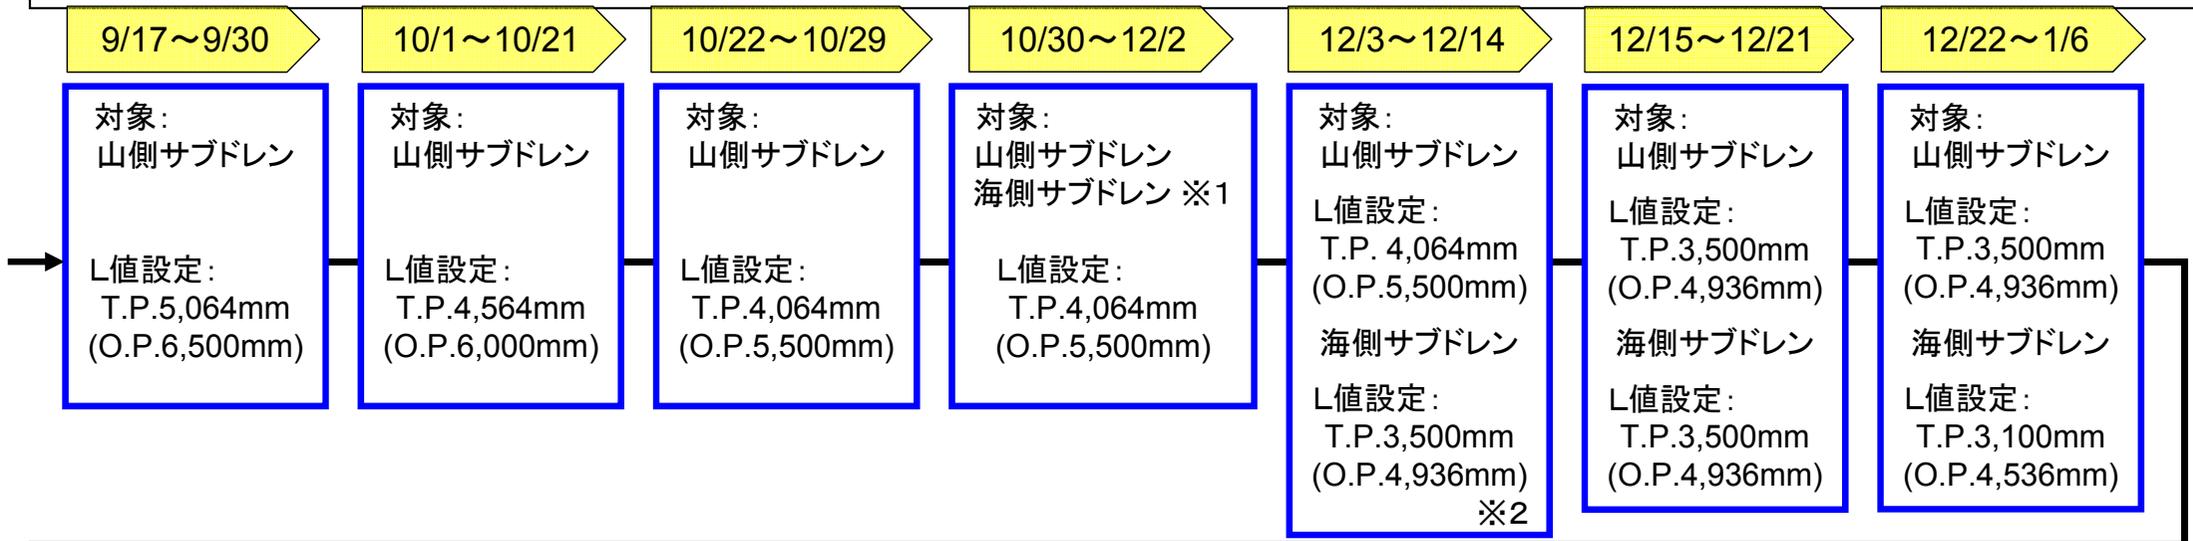
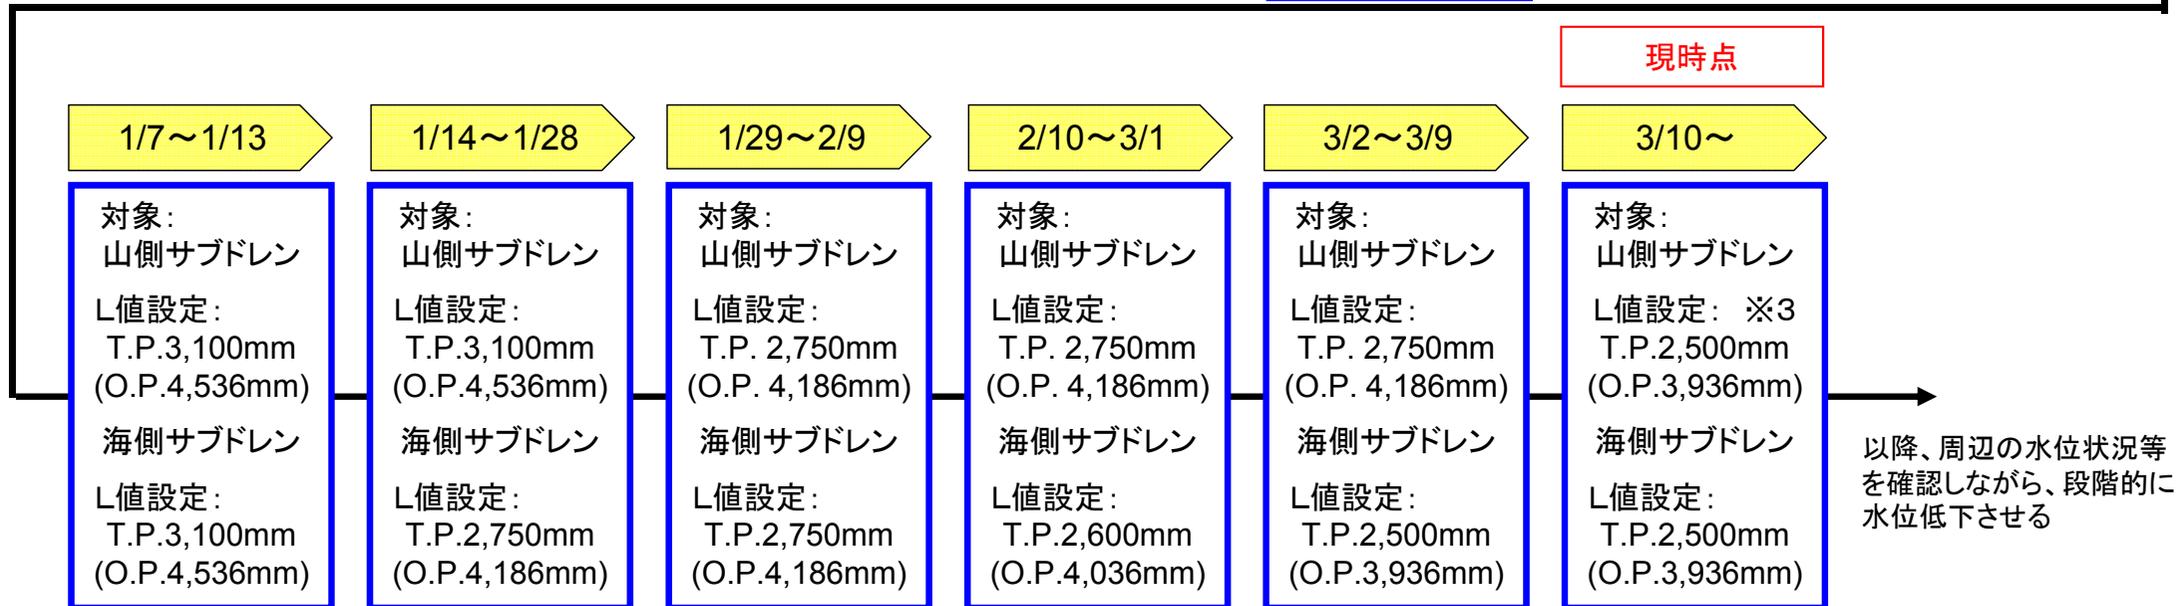
2-2. サブドレン稼働状況

9/17より山側サブドレン24時間稼働を開始し、以降段階的水位低下を実施。

※1 11/17より、T.P.3,964mm (O.P.5,400mm)で稼働。

※2 12/3よりNo.201,202,23,24,25,26,27,32,33,34,53,55,58の設定水位をT.P.3,500mm (O.P.4,936mm)に変更。

※3 3/10より、1号機原子炉建屋との比較対象サブドレンピット(No.8,9,203~207)以外のピットについて、設定水位をT.P.2,500mm (O.P.3,936mm)に変更。

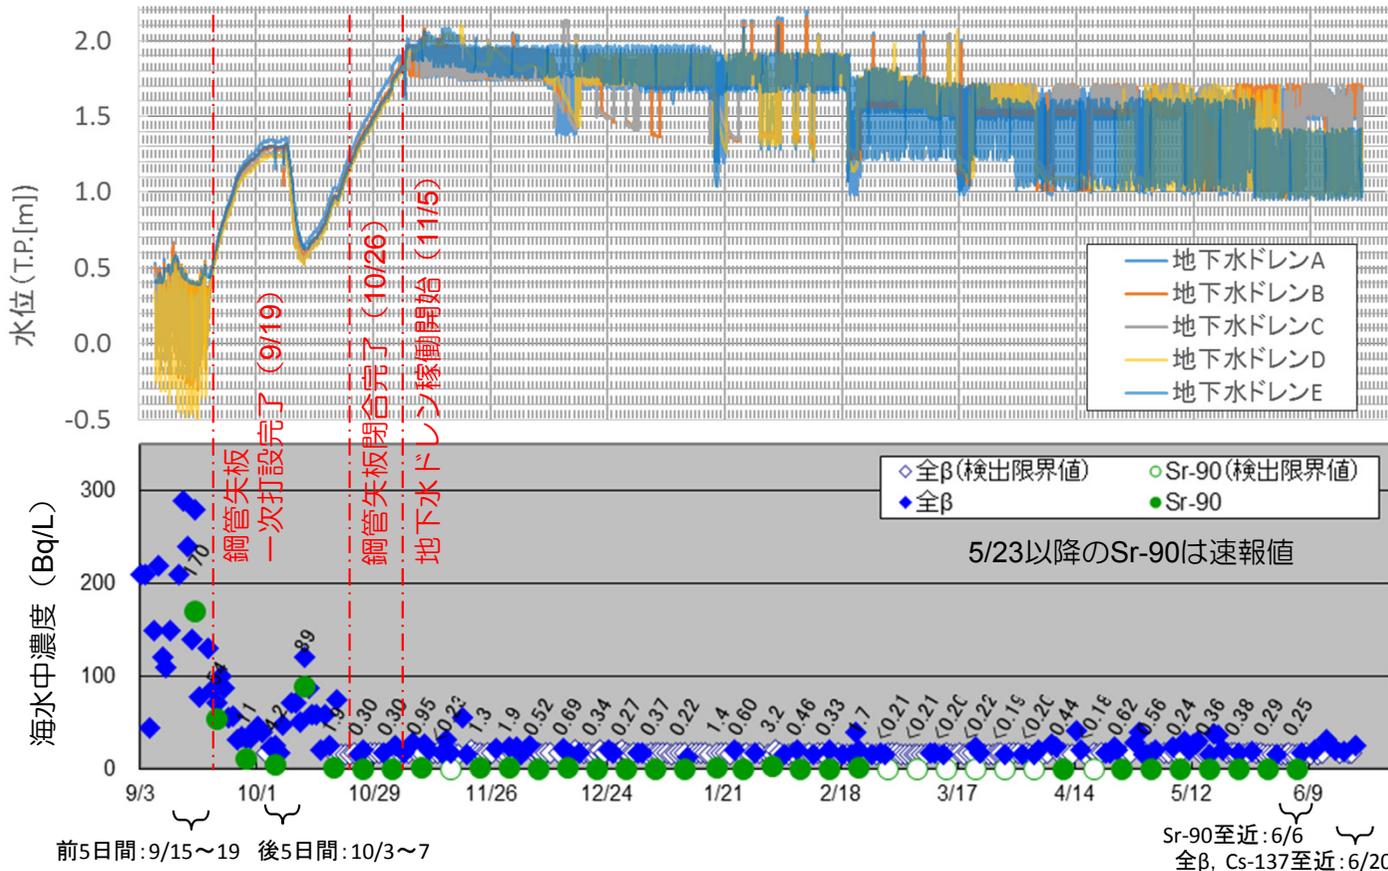
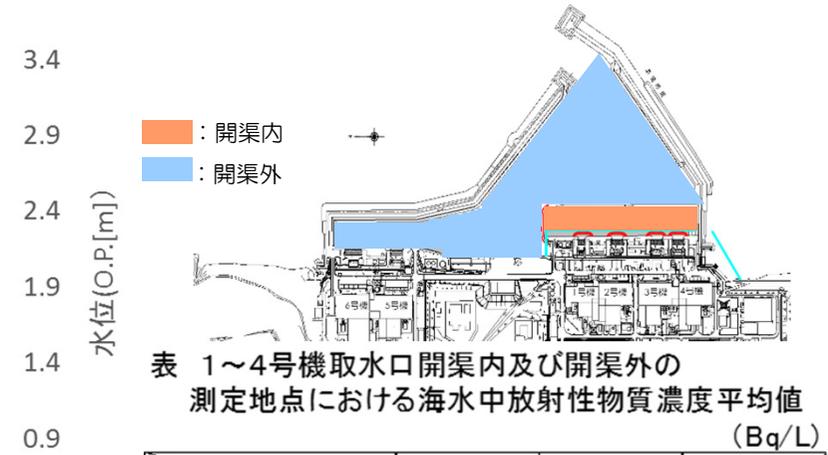
図 地下水ドレン水位と1～4号機取水路開渠内南側（遮水壁前）海水中放射性物質濃度の推移

▶ 海側遮水壁閉合前後における地下水ドレン水位と、1～4号機取水路開渠内南側（遮水壁前）海水中放射性物質濃度の推移を下記に示す。

- ▶ 鋼管矢板打設により地下水ドレン水位が上昇し、海水中の全ベータ、ストロンチウムの濃度低下や、セシウム、トリチウムも低い濃度で推移していることから、海側遮水壁の効果は発揮されている。
- ▶ 豊水期に入っていることから、地下水ドレンの稼働水位を下げ、地下水位を低下させている。
- ▶ 今後もモニタリングを継続する。

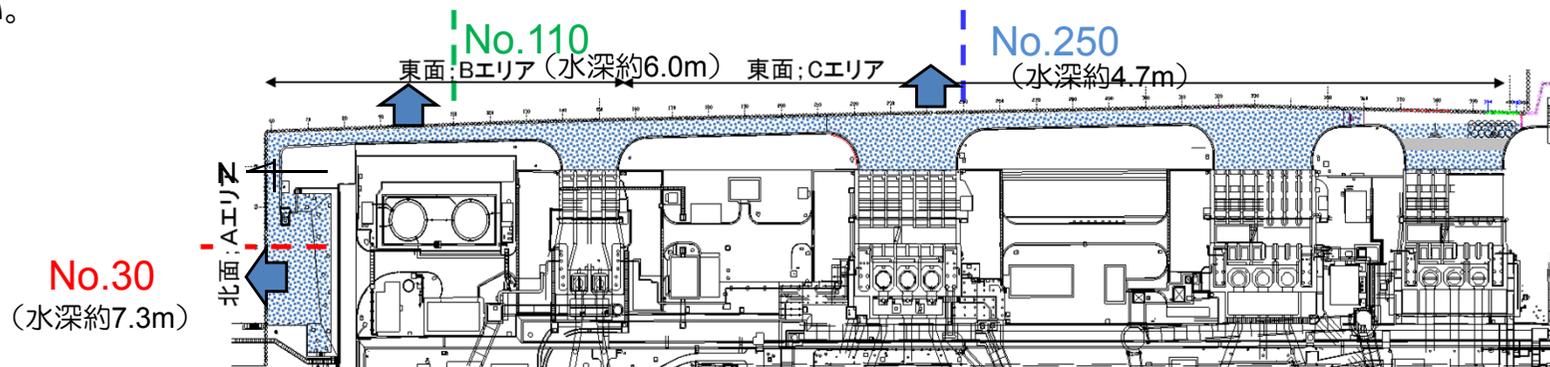
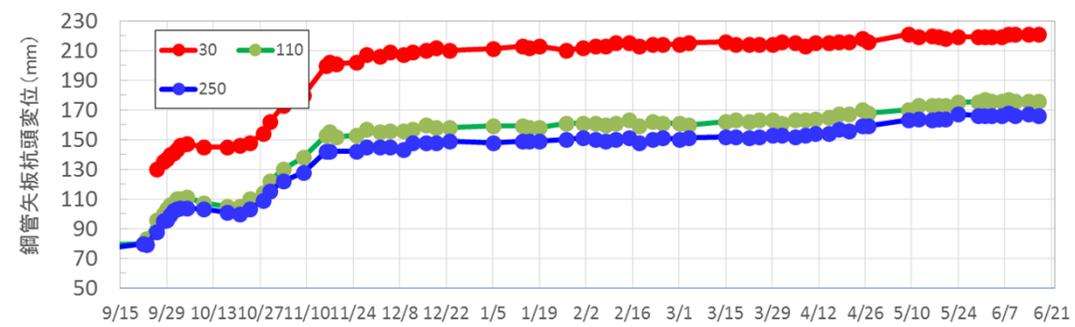
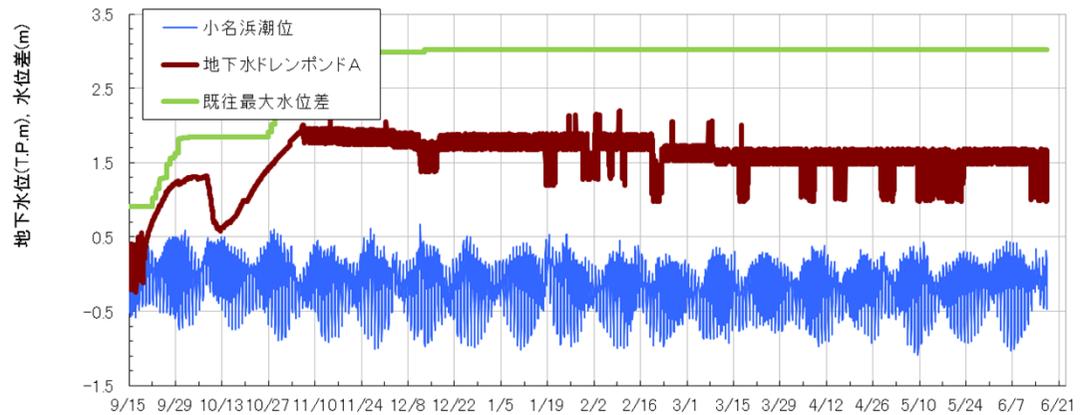
<参考1> 鋼管矢板のたわみに伴う杭頭変位について

➤ たわみに伴い生じた鋼管矢板杭頭変位については、引き続き、傾向を確認していく。なお、既往最大水位差を越える水位差は生じていない。

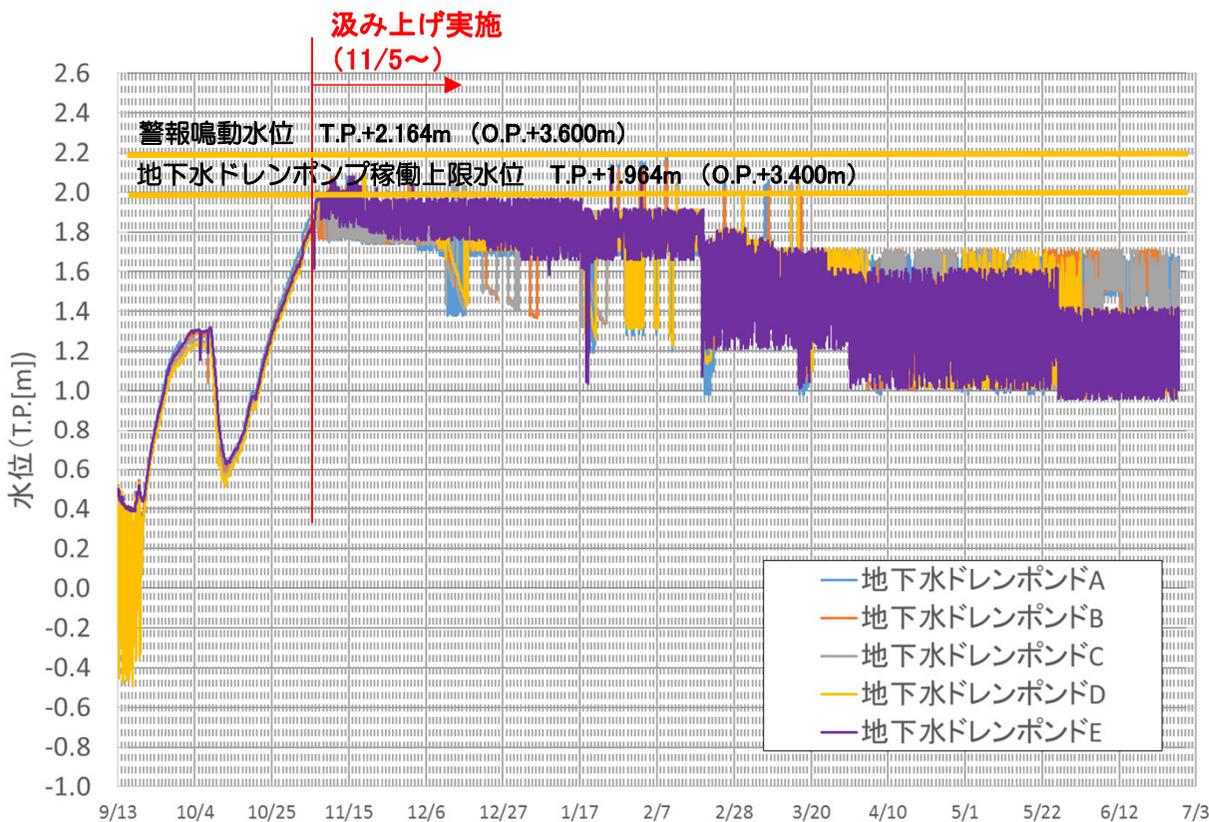
<参考2>地下水ドレン水位および稼働状況

■ 海側遮水壁の閉合以降、地下水ドレンポンド水位が上昇したことから、11/5より汲み上げを開始。

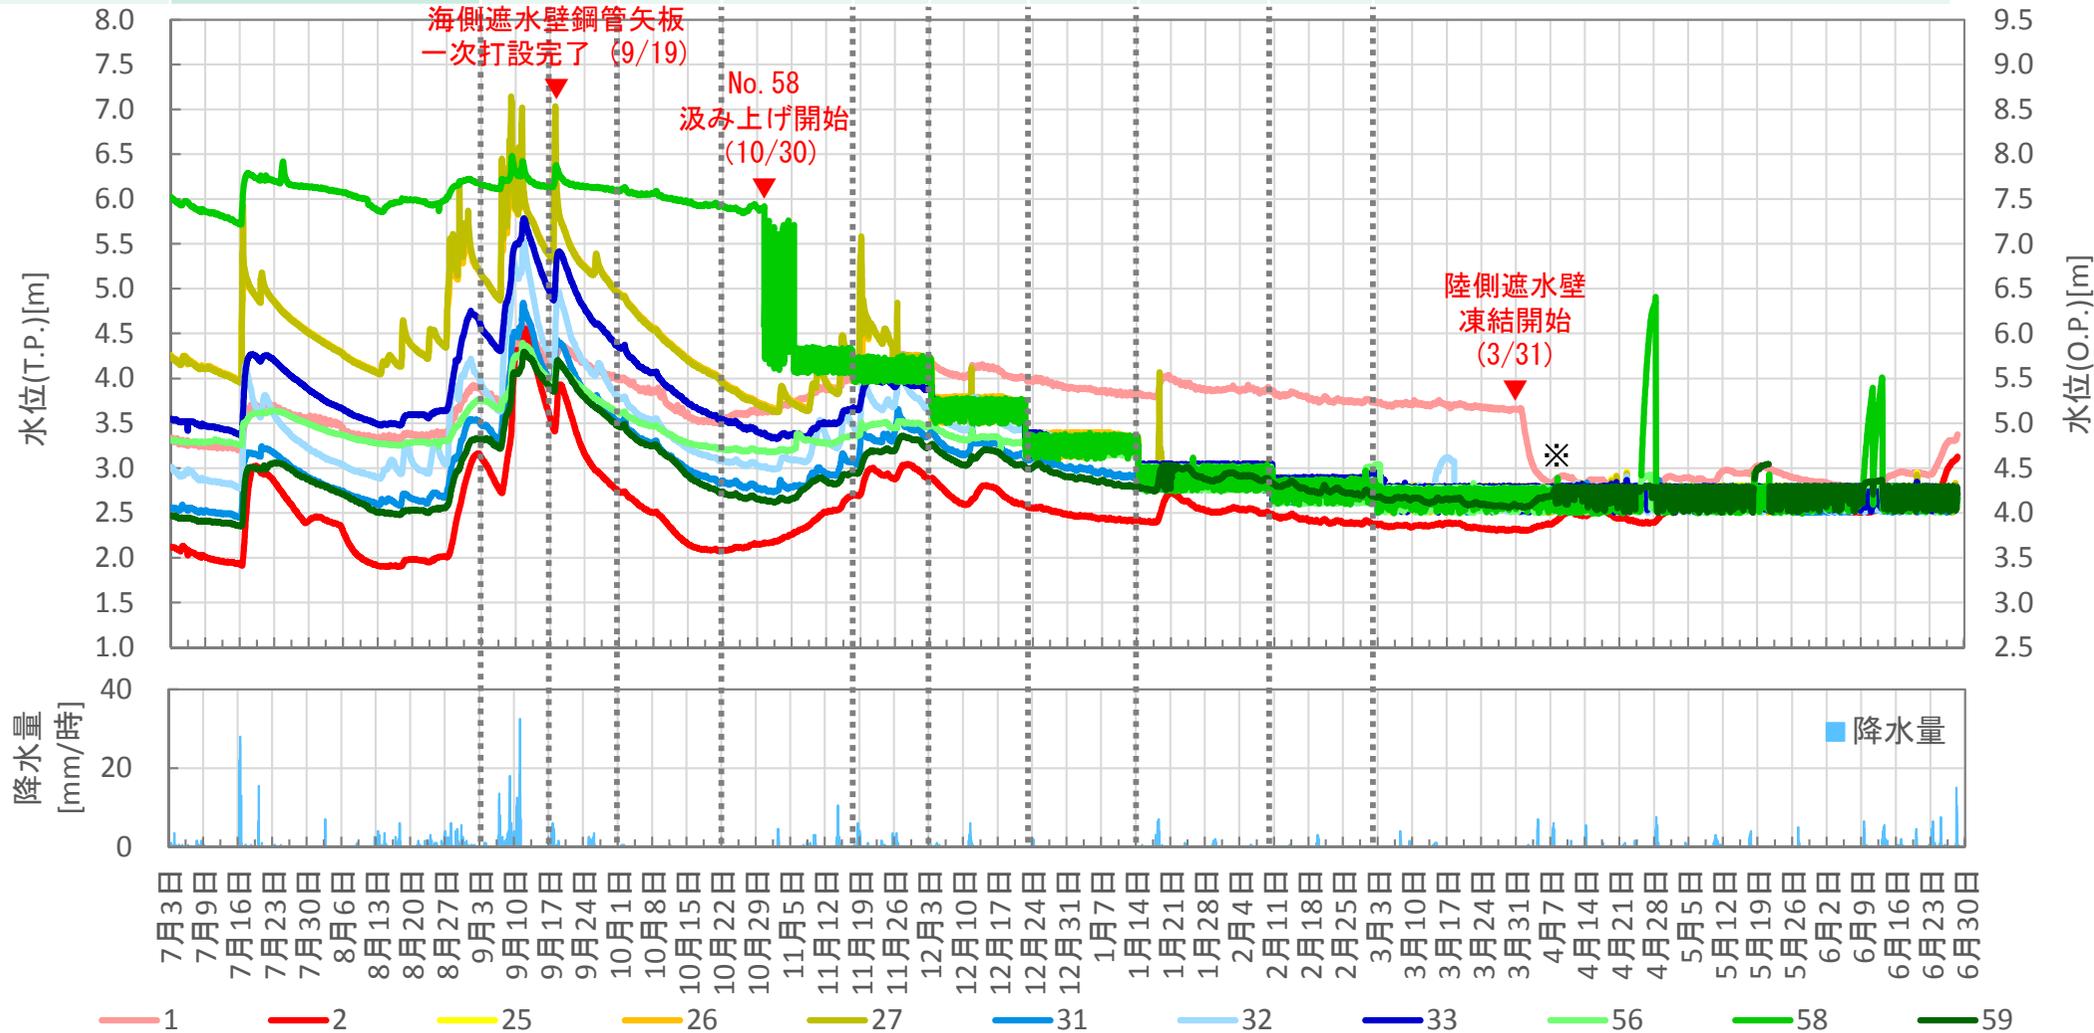
<参考3>海側サブドレンの水位変動

※サブドレンNo.1の水位は、陸側遮水壁凍結開始直後から低下傾向を示した。その後、徐々にその低下速度は小さくなり、現状は他のサブドレンとほぼ同等の水位となっている。

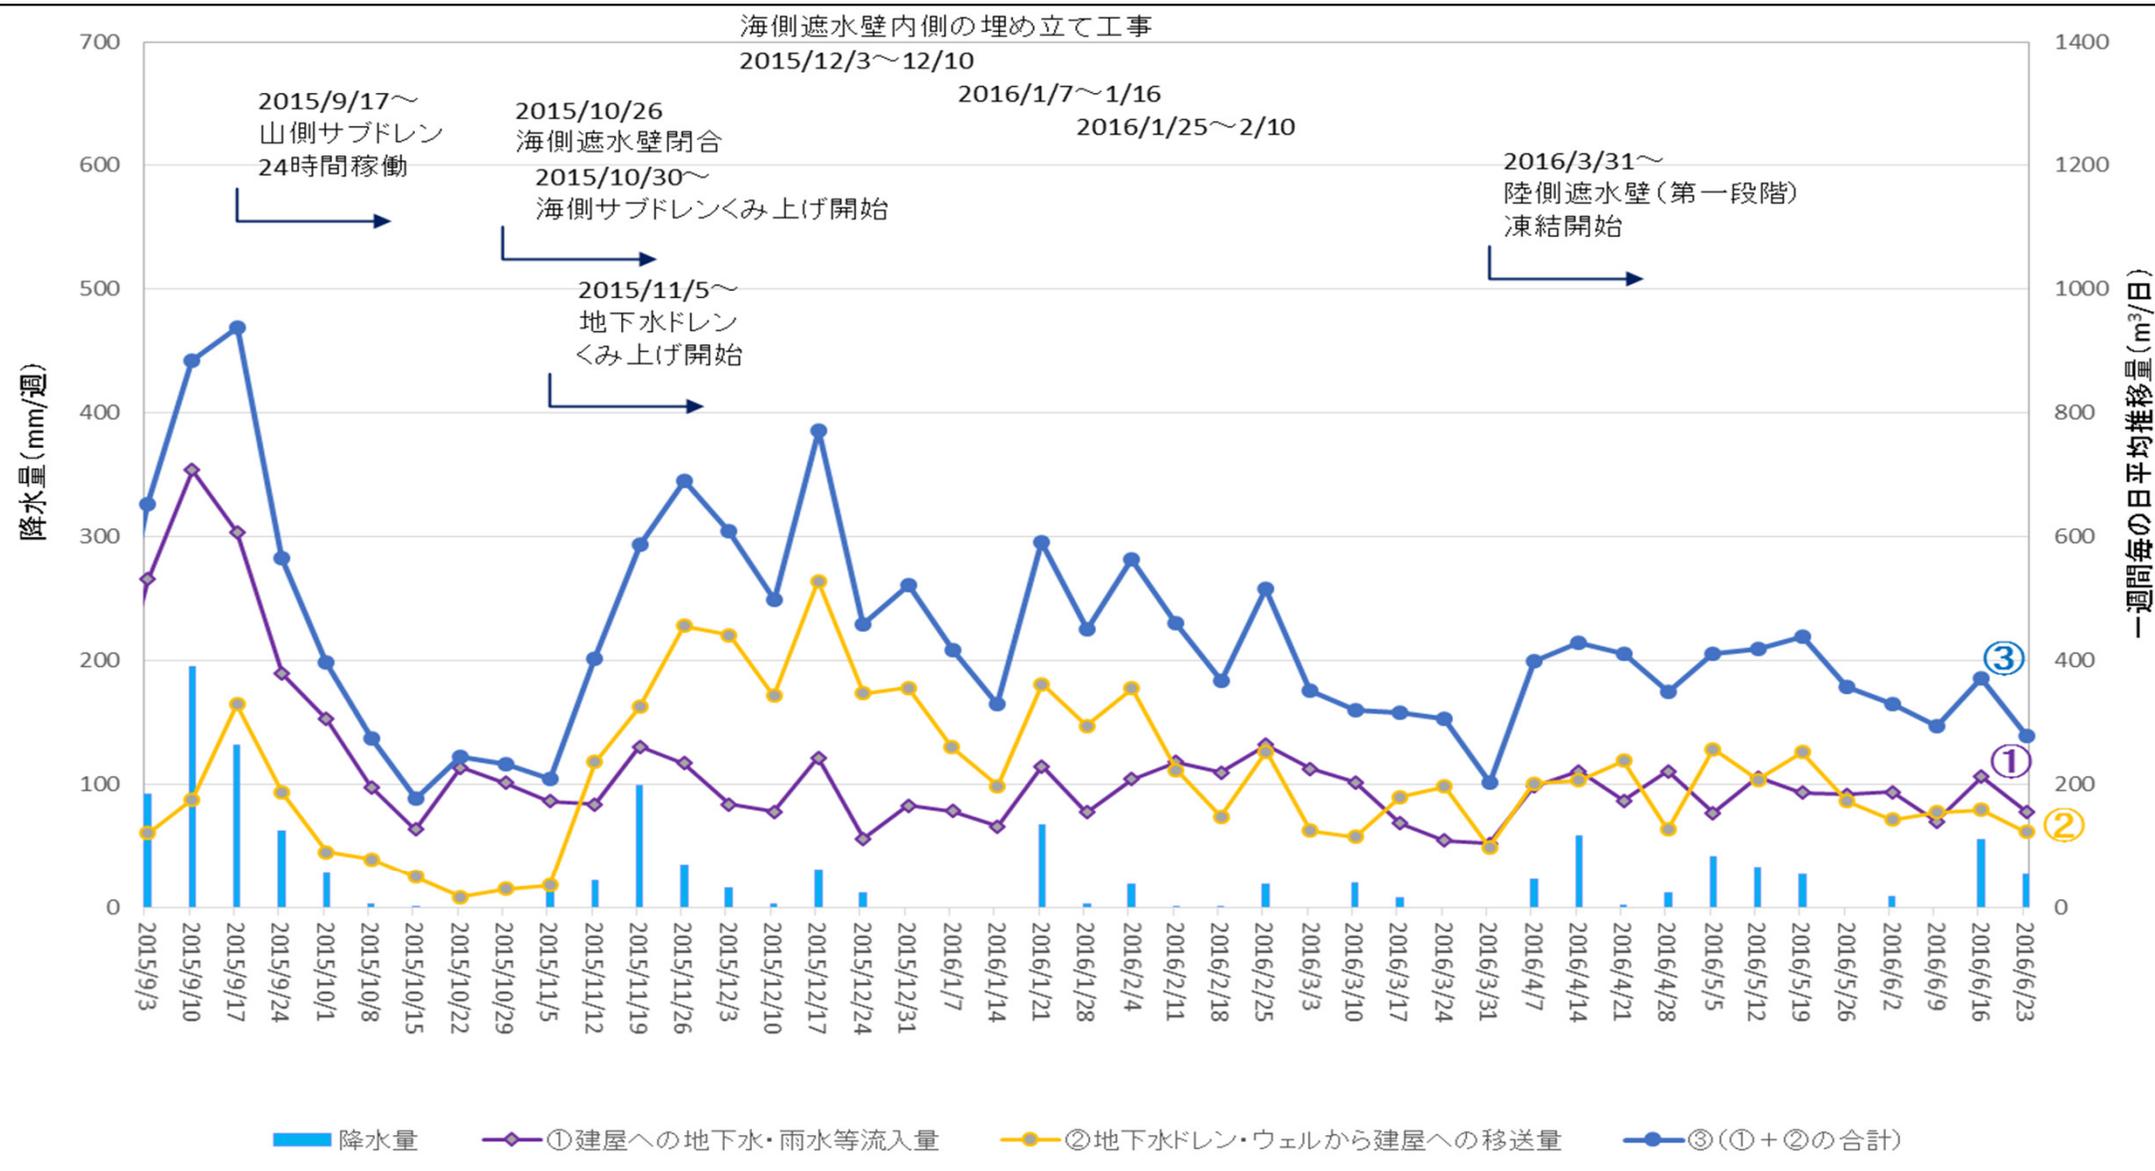
<参考4> 建屋への地下水ドレン移送量・地下水流入量等の推移

- 地下水・雨水等の建屋への流入量は，サブドレン稼働以降に低減し，安定的な状態が続いている。（下図①）
- 地下水ドレン等から建屋への移送量は海側遮水壁の閉合に伴い一時的に増加したものの，減少傾向。（下図②）
- 建屋への流入量（①）と移送量（②）の合計は，1/18の降雨により一時的に増加していますが，昨年末以降，減少傾向にあります。（下図③）

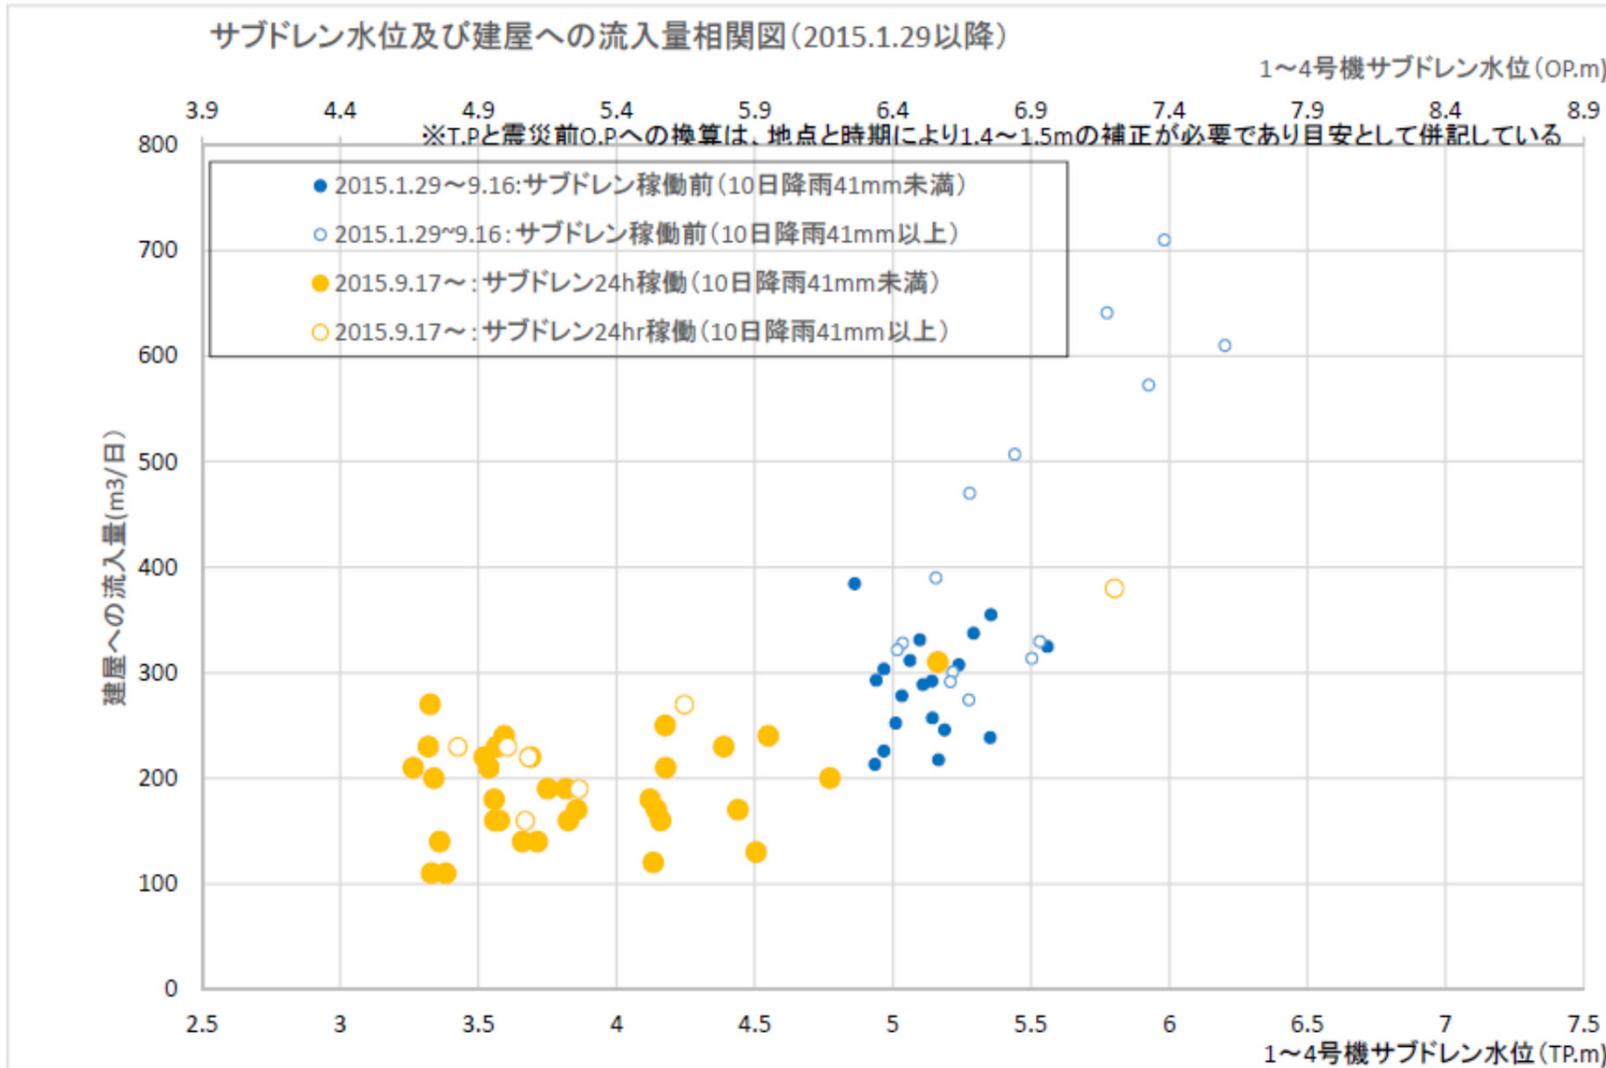
<参考5>サブドレン稼働後における建屋流入量評価結果（1-4号機サブドレン水位）

- 建屋への地下水流入量はサブドレンの水位と相関が高いことから、サブドレンの水位（全孔平均）でサブドレン稼働の影響を評価した。
- サブドレン稼働によりサブドレン水位がTP3.5m程度まで低下した段階では、建屋への流入量は150～200m³/日程度に減少している。

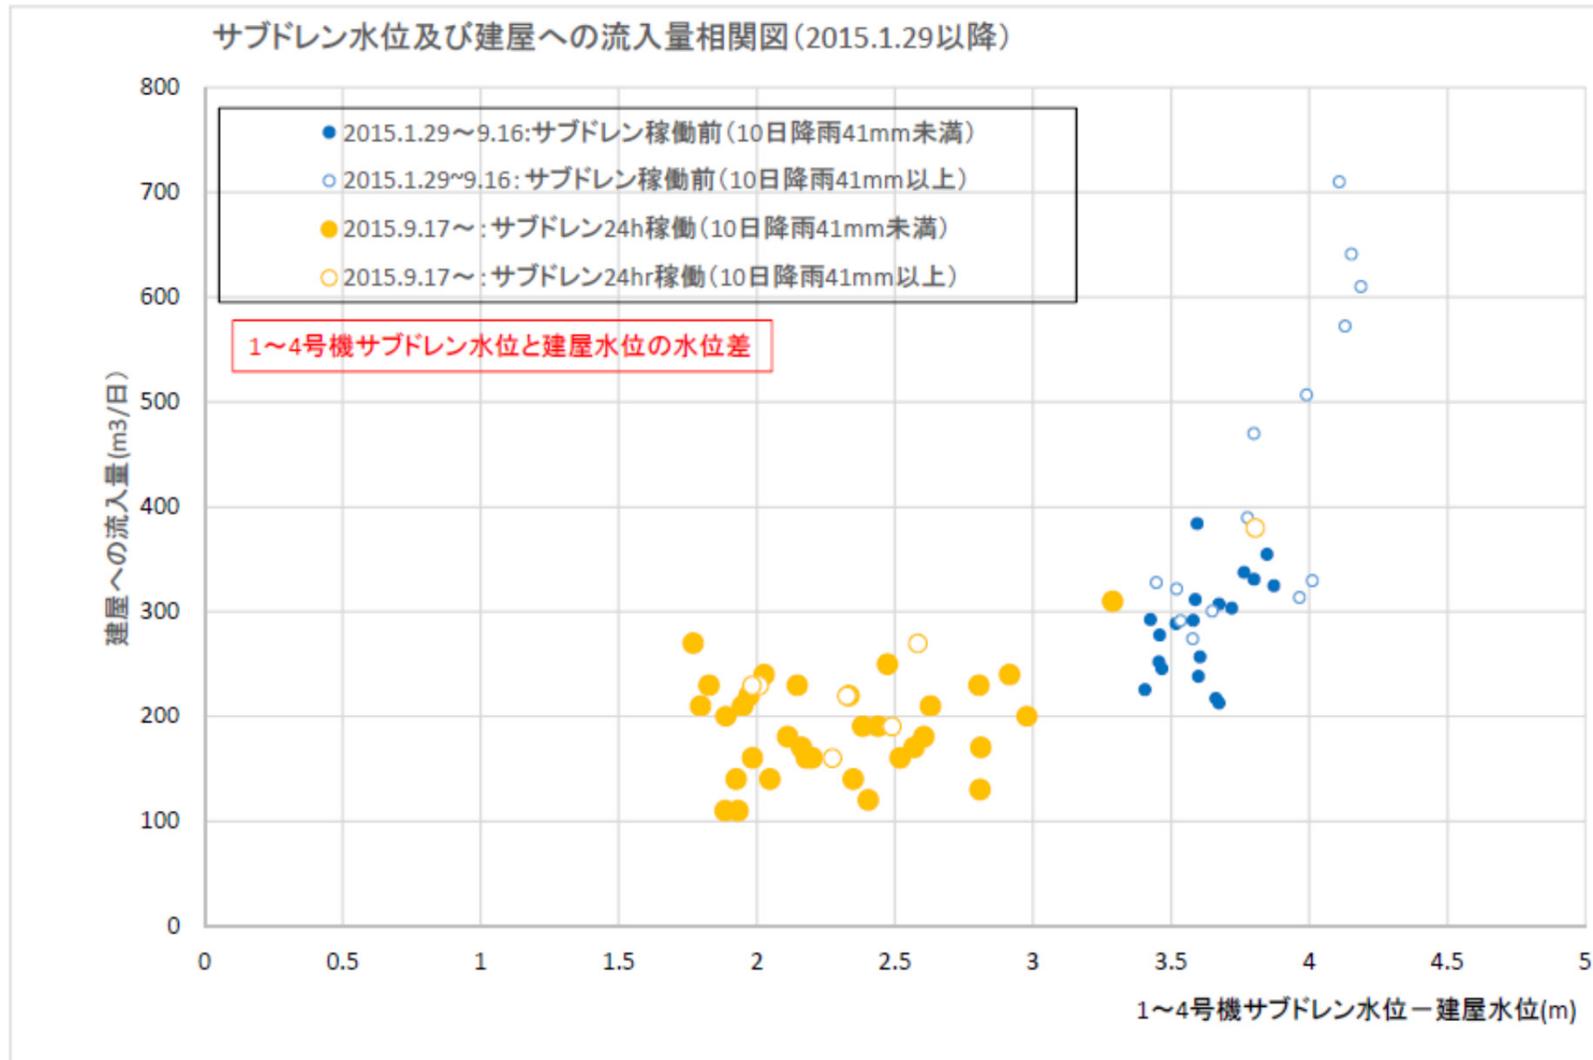
<参考6>サブドレン稼働後における建屋流入量評価結果（サブドレン水位-建屋水位）

- 建屋への地下水流入量はサブドレンの水位－建屋水位とも相関が高いことから、サブドレンの水位（全孔平均）-建屋水位でサブドレン稼働の影響を評価した。
- サブドレン稼働により水位差が2m程度まで低下した段階では、建屋への流入量は150～200m³/日程度に減少している。

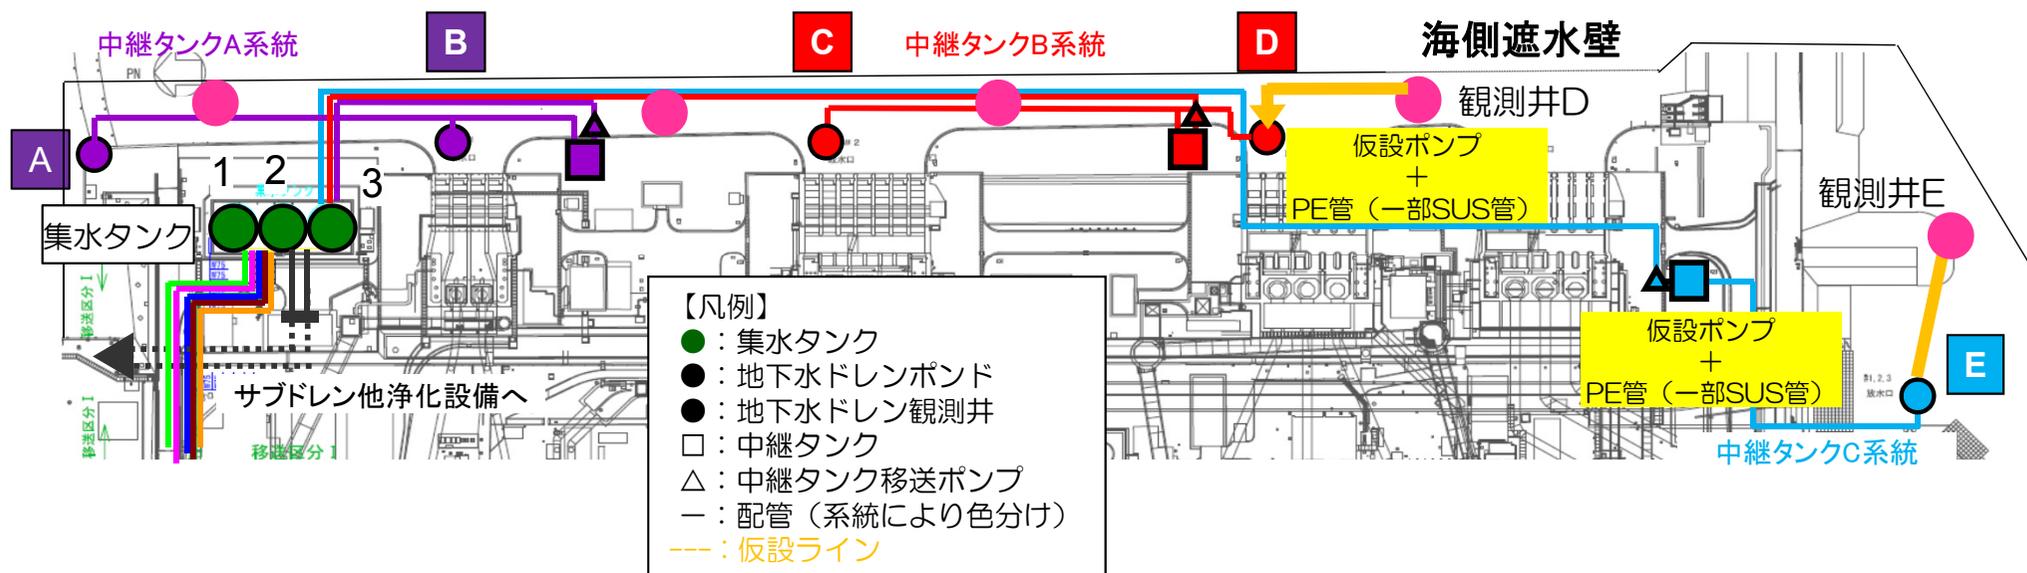
<参考7>地下水ドレンの汲上げ能力向上について

- 降雨時の水位上昇や点検時のポンプ停止等に備え、地下水ドレンポンドの汲み上げ能力を向上させることを目的として、観測井DおよびEに仮設ポンプを設置する。
- 7月初旬より工事着手予定。（7月末より使用可能となる見込み。）

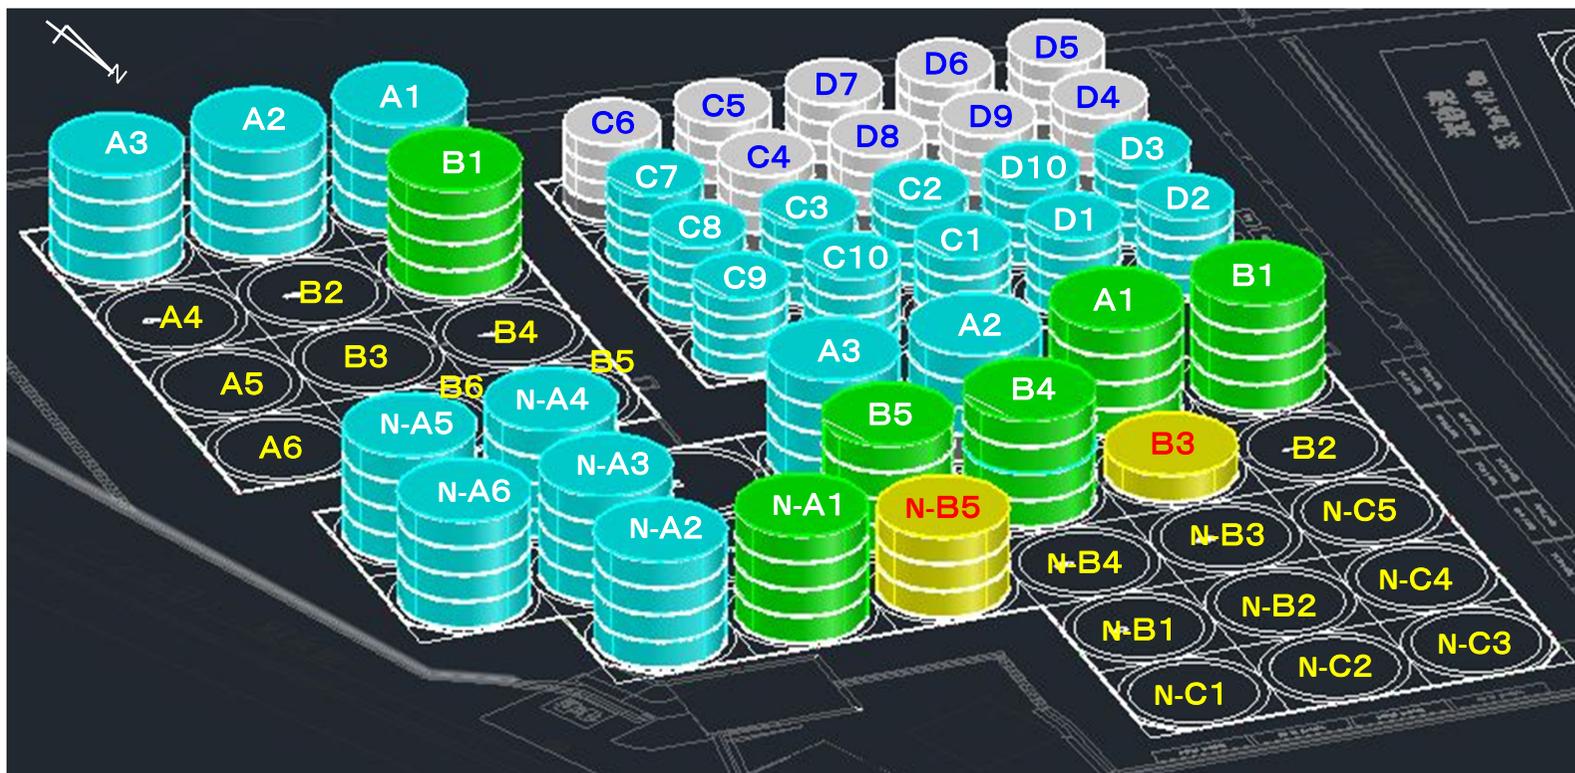
3-1. H4エリアのフランジタンク解体進捗

着手済み：47／56基

解体準備中 (歩廊・集塵機設置 他)	0基		天板・側板・底板解体	2基	B3,N-B5
残水処理中・完了	21基	(H4東)A1,2,3 (H4)C1,2,3,7,8,9,10, D1,2,3,10 (H4北)A2,3,N2,3,4,5,6	解体完了	18基	A4,5,6,B2,3,4,5,6 N-C1,2,3,4,5,B2 N-B1,2,3,4
先行塗装中・完了	6基	B1,N-A1A1,B1,4.5

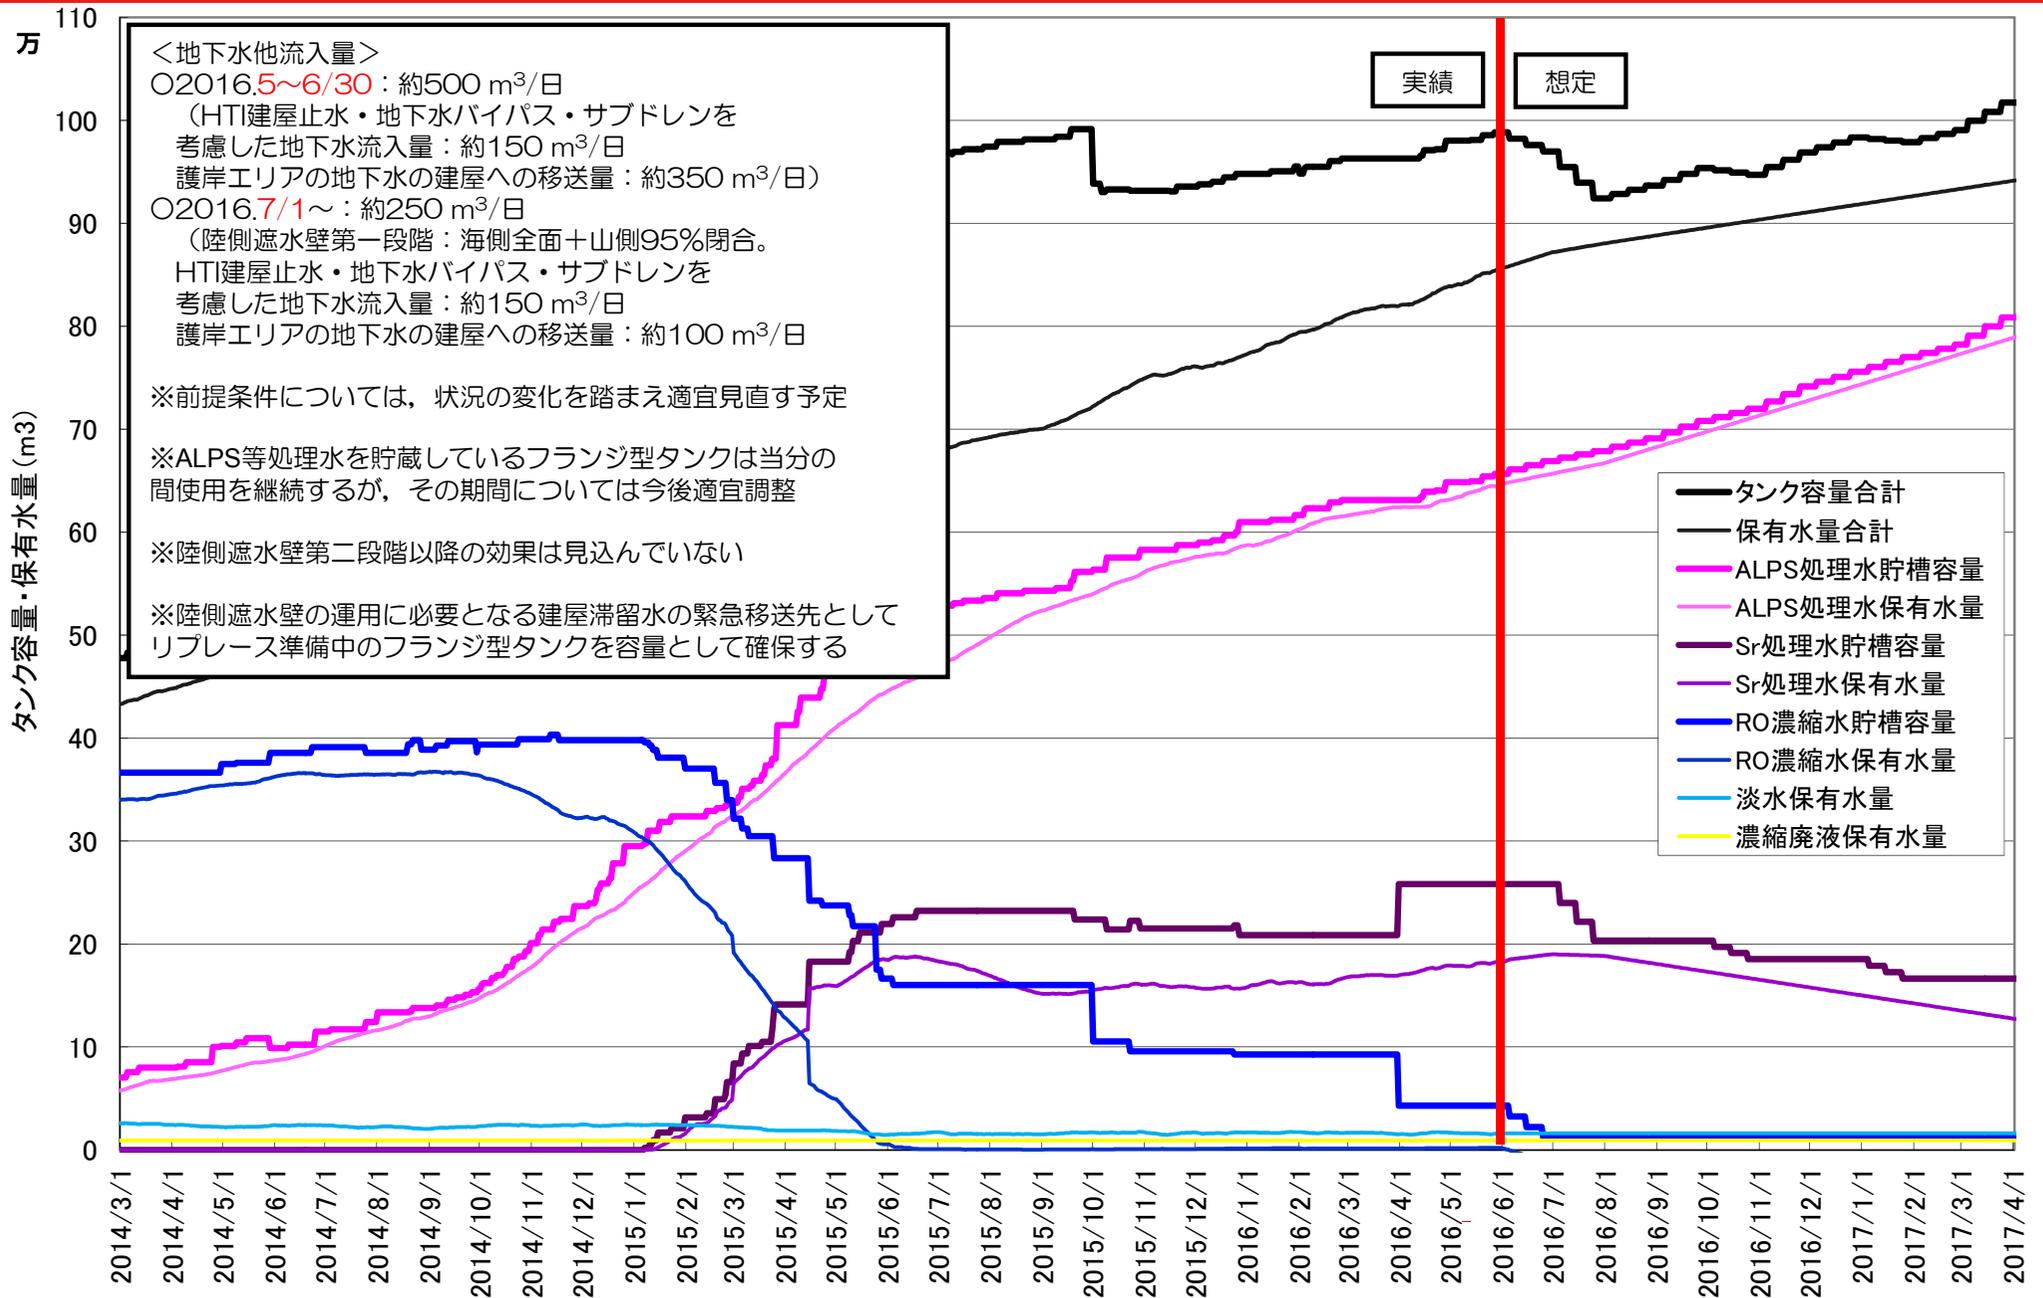
4-3. 水バランスシミュレーション

「ALPS等処理水」を「ALPS処理水」および「Sr処理水」に分けて表示したグラフ

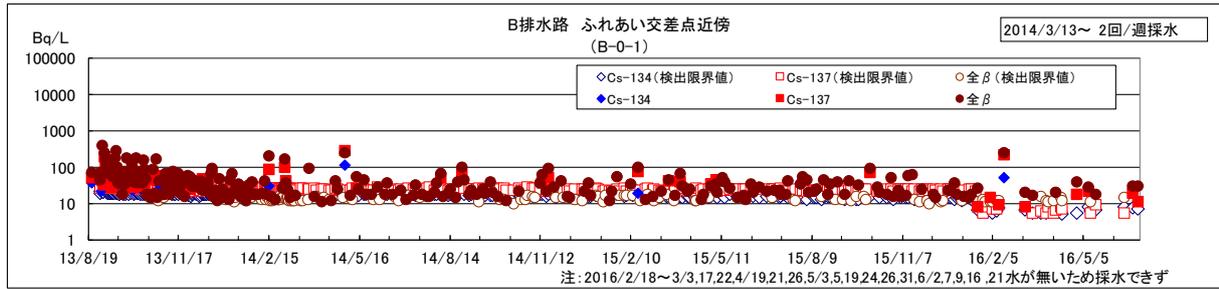
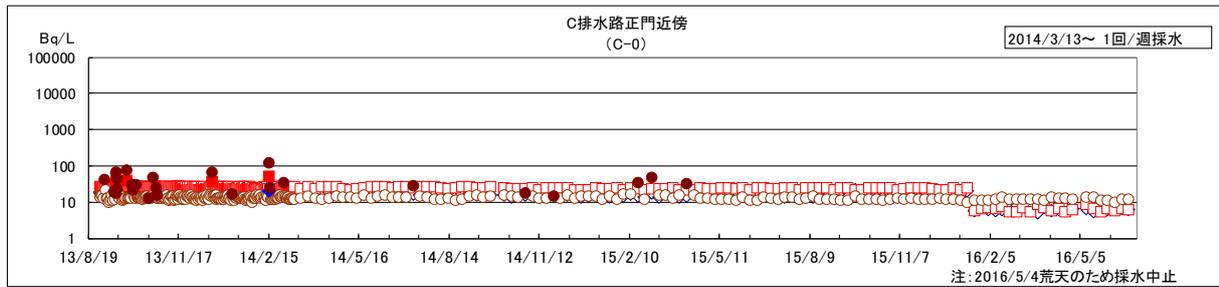
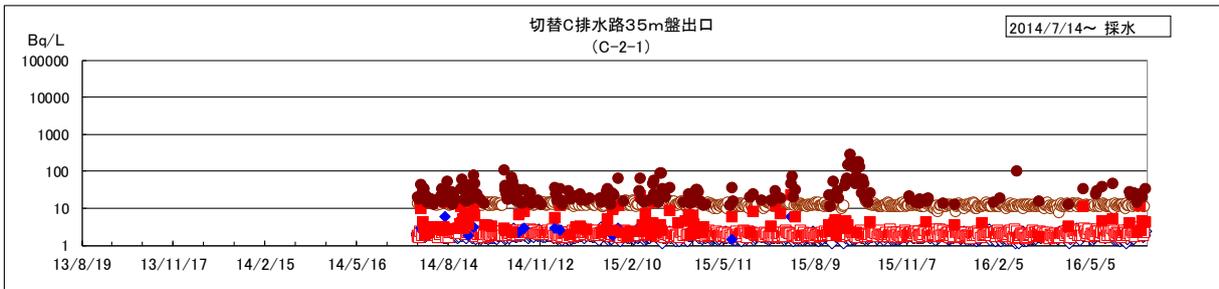
③排水路の放射性物質濃度推移

(注)
Cs-134, 137の検出限界値を見直し(B排水路ふれあい交差点近傍: 1/21~, C排水路正門近傍: 1/20~)。

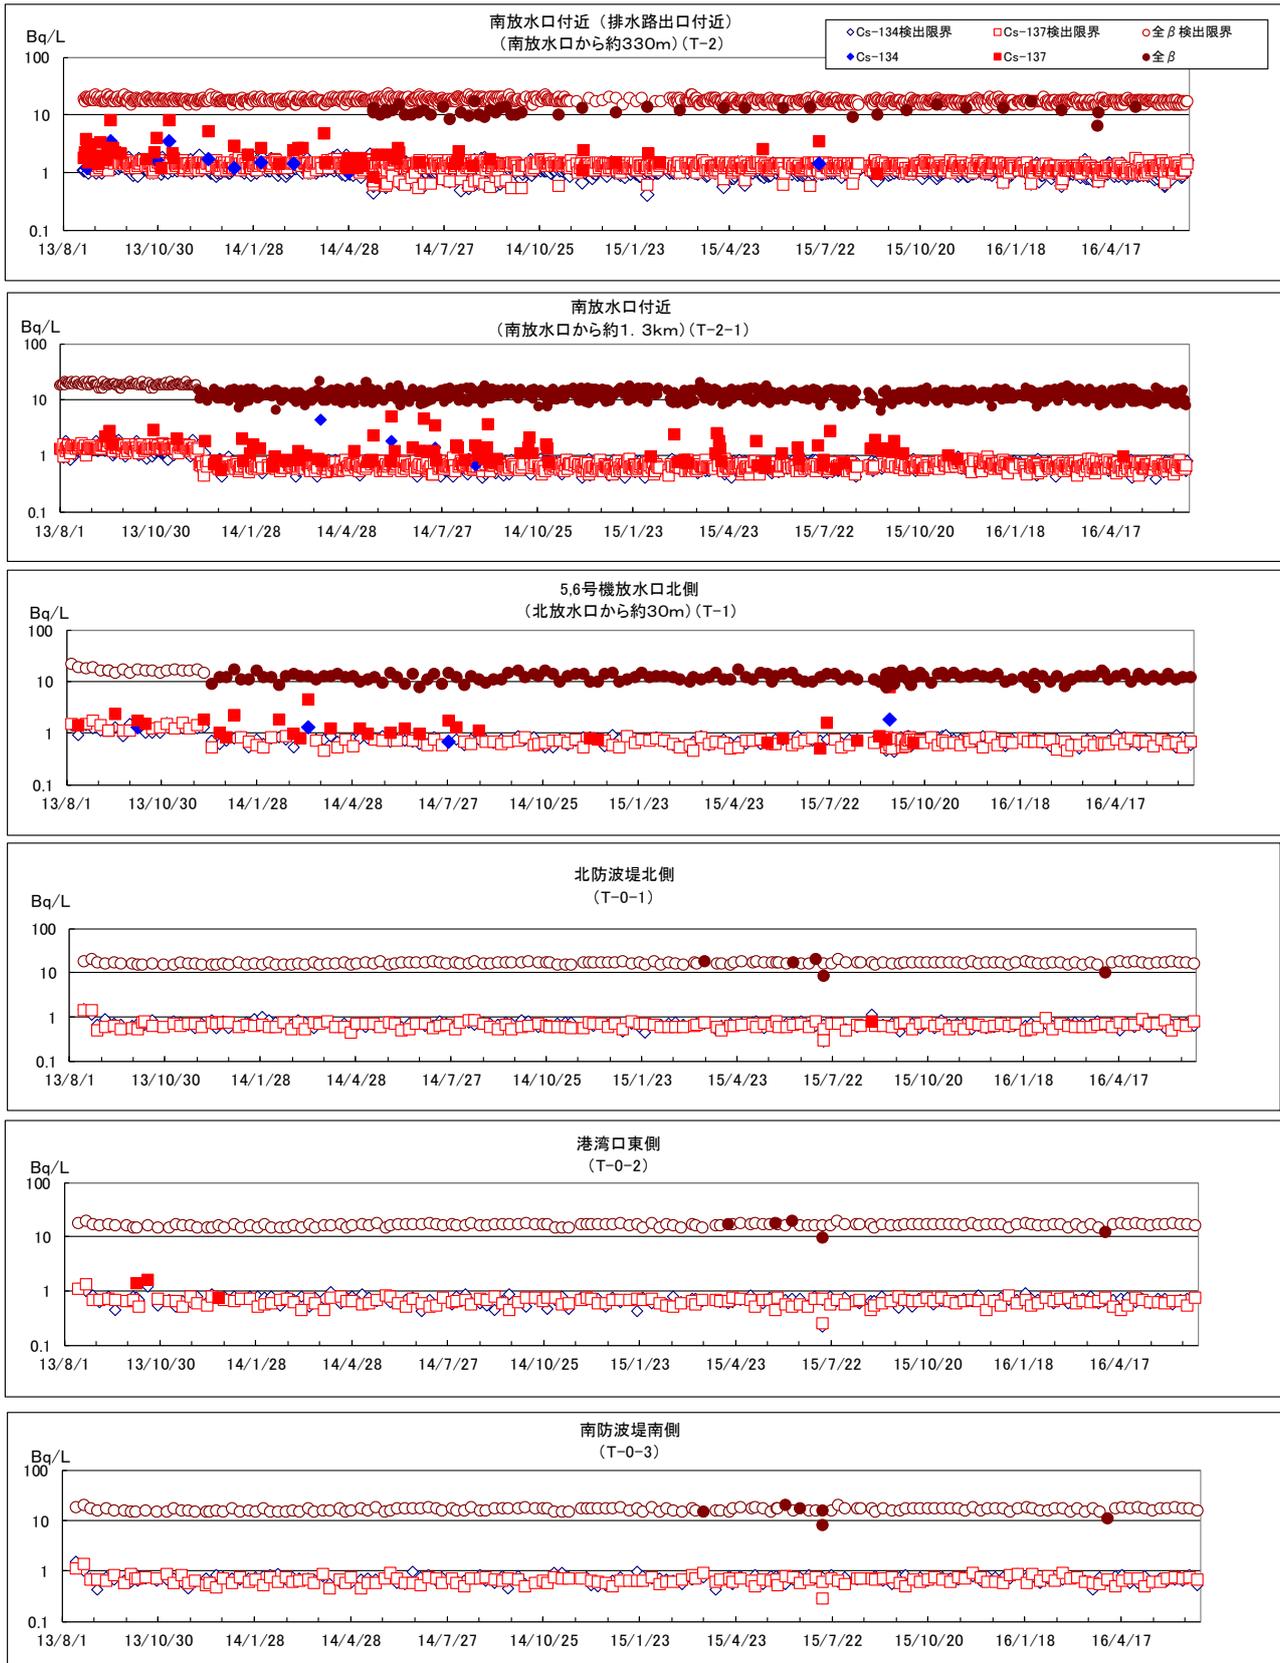
④海水の放射性物質濃度推移

南放水口付近(排水路出口付近): 全βは地下水バイパス排水中に検出限界値を下げて分析したのもも表示している。

北防波堤北側、港湾口東側、南防波堤南側: 全βの検出が増えたため15/7/13は第三者機関においても検出限界値を下げて分析したのもも表示している。
