使用済燃料プール対策 スケジュール

福島第一原子力発電所1号機 建屋カバー解体工事（壁パネル取り外し）の実施について

2016年6月30日
東京電力ホールディングス株式会社

福島第一原子力発電所1号機 750トンクローラクレーン1号機の不具合について

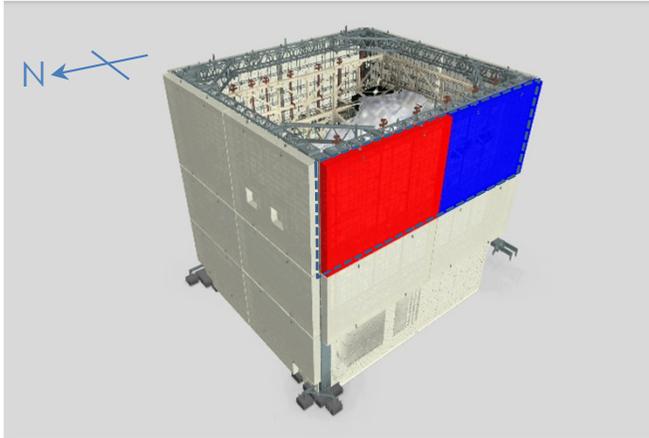
①西面（上段） 2枚

壁パネル取り外し手順

- 壁パネル取り外し期間は、約3ヶ月を予定
- 取り外すパネル枚数は全18枚 [最大サイズ 23m×17m、最大重量 約20t]

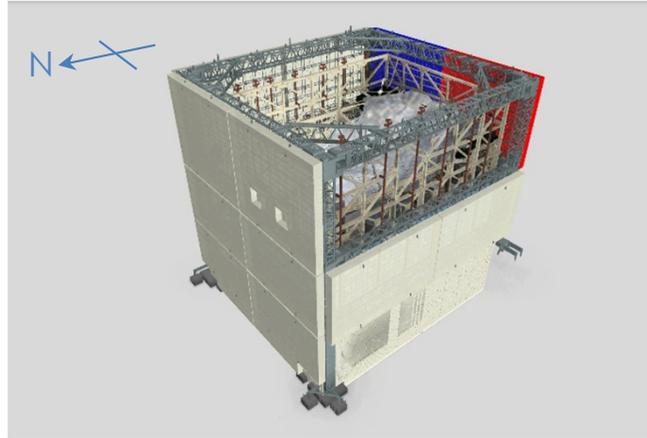
②南面（上段） 2枚

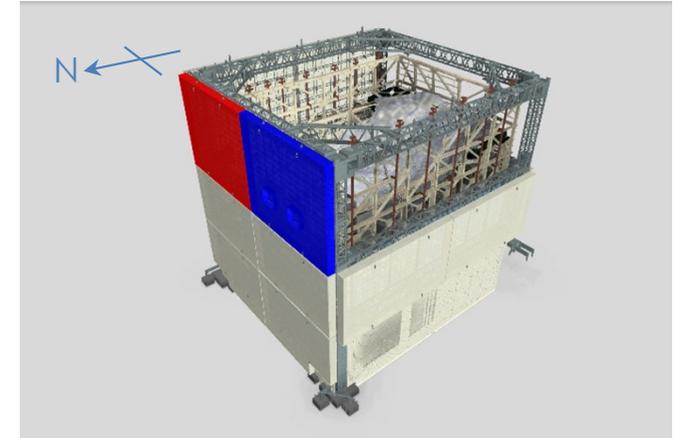
③北面（上段） 2枚

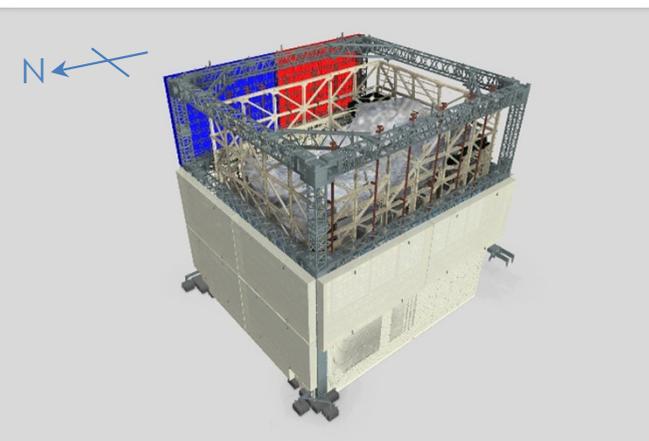
④東面（上段） 2枚

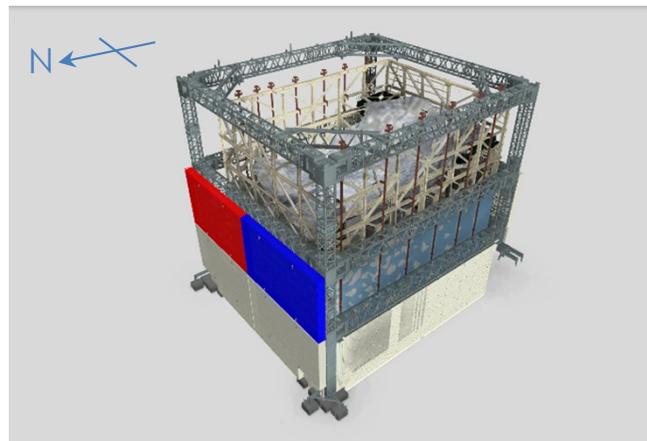
⑤東・西・南・北面（中段） 8枚

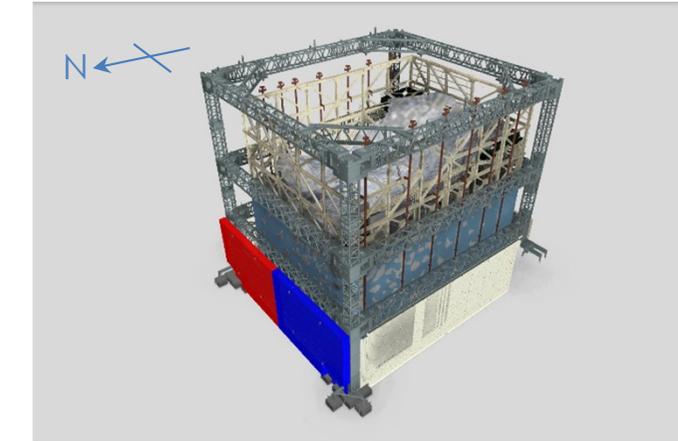
⑥北面（下段） 2枚

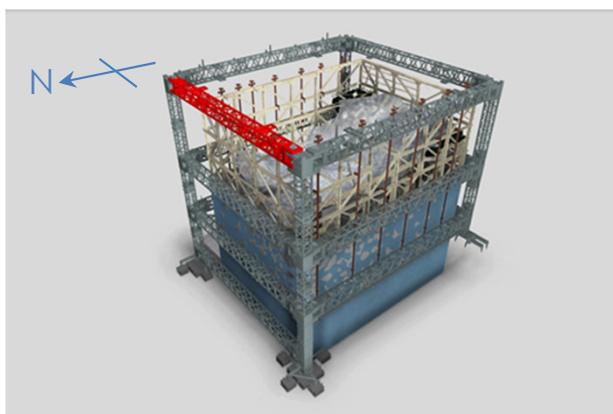
①上段梁取り外し

- 壁パネル取り外し後、建屋カバーの柱・梁を取り外し、取り外した柱・梁の改造※をした上、建屋カバー中段梁に防風シート等を取付。

※現状、建屋カバーの中段梁は、オペフロ床面から3m程度高く、ガレキ撤去作業に支障をきたすため、一度取り外し、オペフロレベル付近まで中段梁を下げる改造をする。その際に、防風シート等を中段梁に取付。

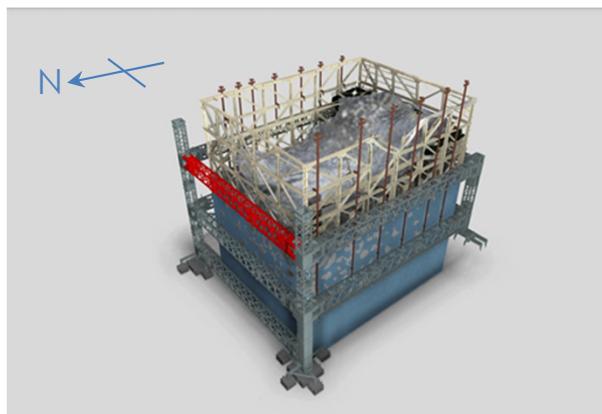
②中段梁取り外し

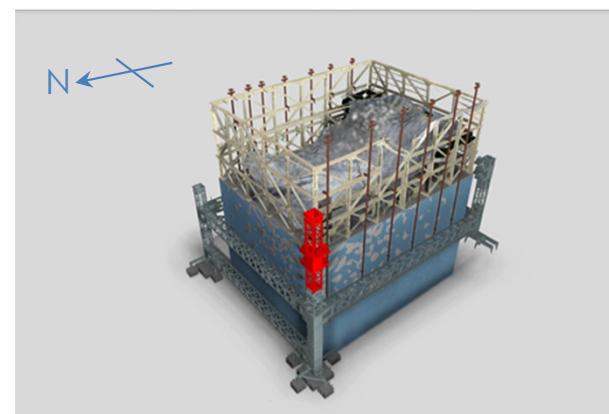
③柱取り外し

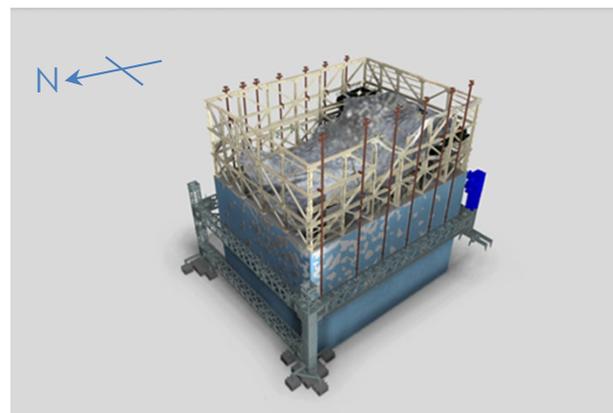
④柱設置（改造後）

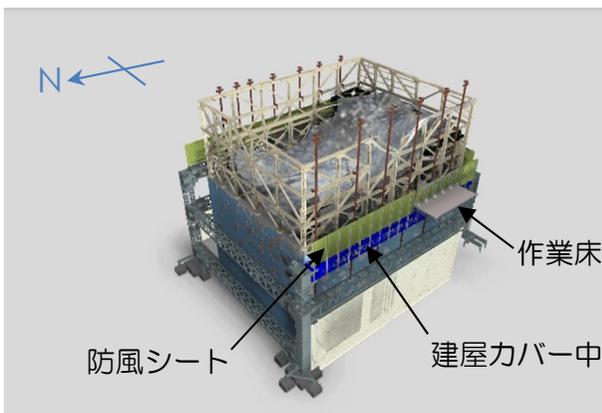
⑤中段梁設置（改造後）・防風シート等取付

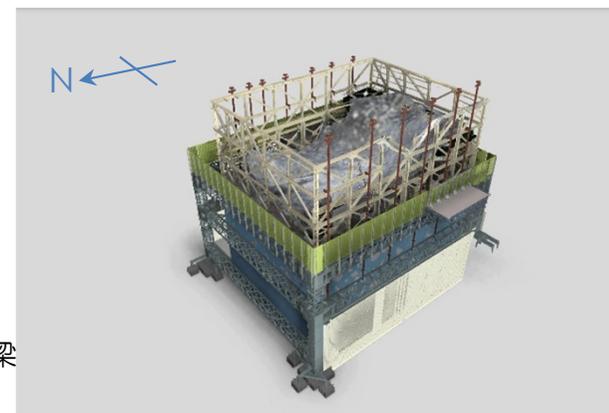
⑥柱・梁改造、防風シート等取付完了

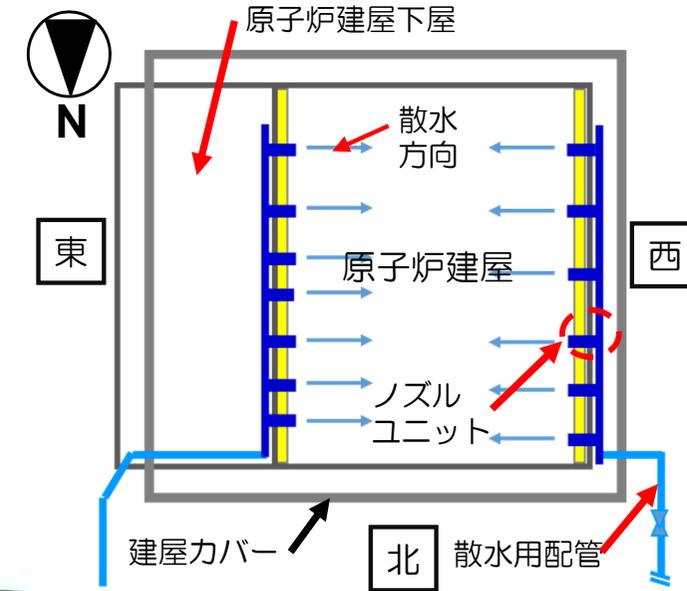
- 原子炉建屋の既存鉄骨上に、鉄骨製のユニット（以下、ノズルユニット）を引っ掛けて設置。散水ノズルを1本あたり、2～3箇所程度組み込む
- ノズルユニットの本数は13箇所（東面7箇所、西面6箇所）
- 散水ノズルは2種類（散水量：約15ℓ/min、約22ℓ/min）※

散水設備平面イメージ

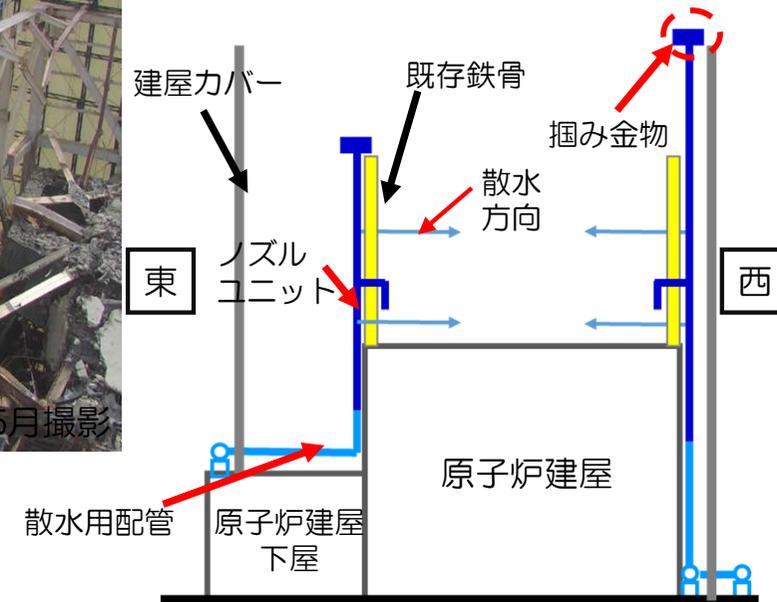
※崩落屋根下は、空間が広いため、崩落屋根上より散水量を増量

散水設備断面イメージ

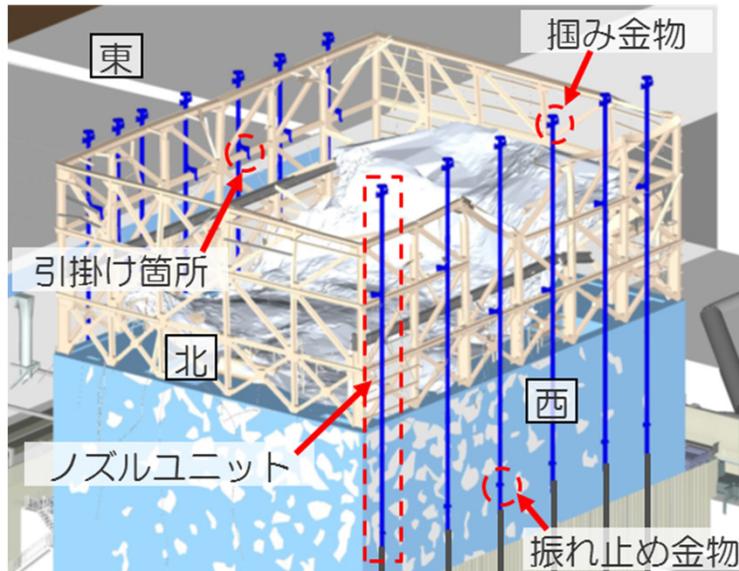
散水設備イメージ（鳥瞰図）

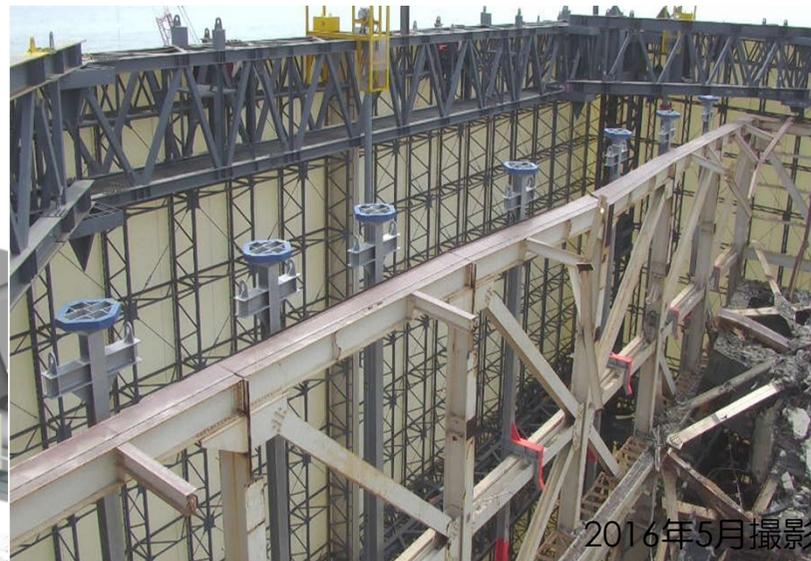
ノズルユニット設置状況

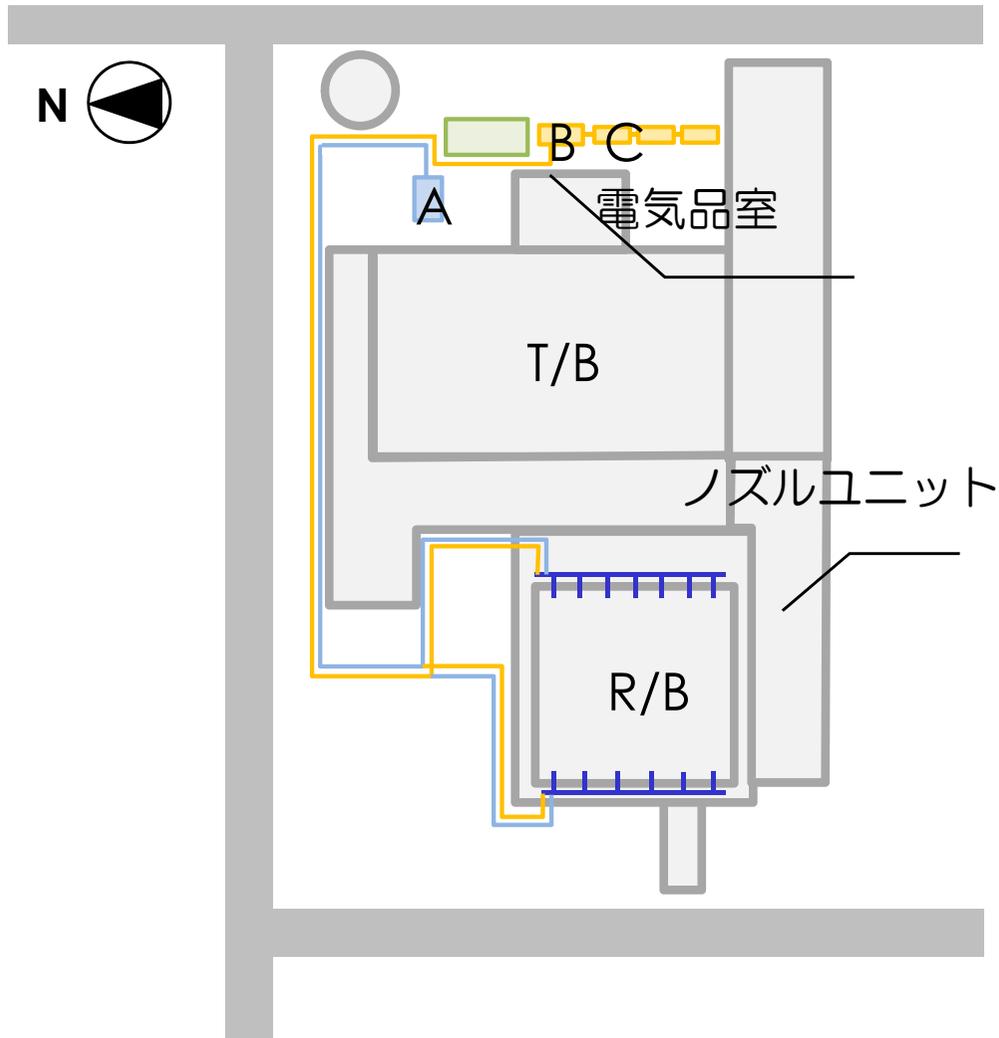
- 散水に用いる水・空気・電気系は多重化
- ノズルユニットは予備品を配備

散水設備全体配置イメージ

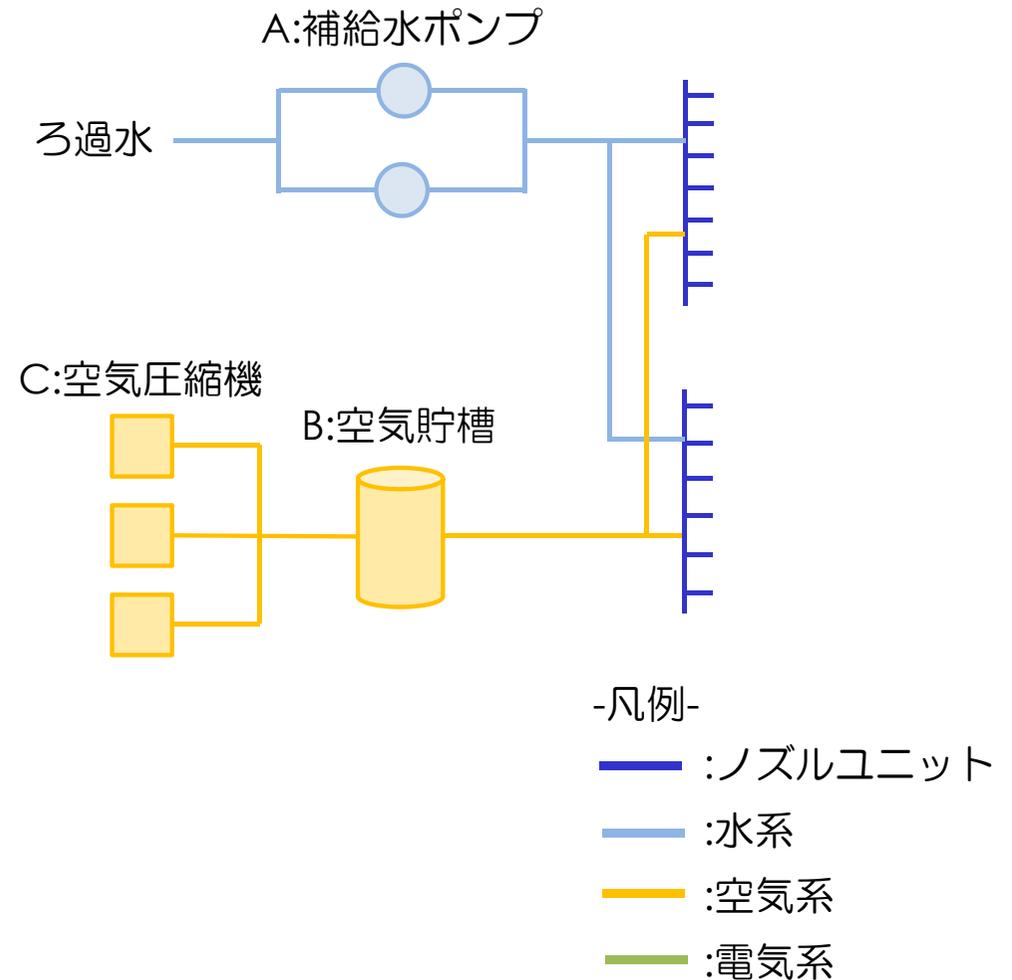
散水設備システムイメージ

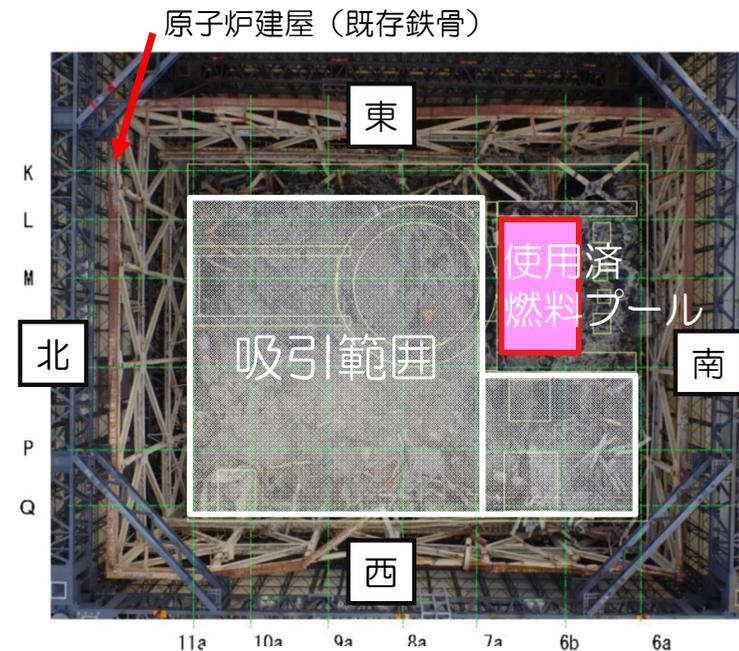
- 崩落屋根上のルーフブロック等の小ガレキを壁パネル取り外し前に吸引※し、ダスト飛散リスクを低減
※使用済燃料プール上部を除く
- ダスト濃度は、オペフロ上のダストモニタ等で常時監視
- 各種ダストモニタ警報発報時、散水設備を用いた緊急散水を実施
- なお、「ガレキ状況の先行調査※」で、調査範囲の小ガレキ吸引を行ったが、その間、ダストモニタ・モニタリングポストに有意な変動はなかった

小ガレキ吸引範囲

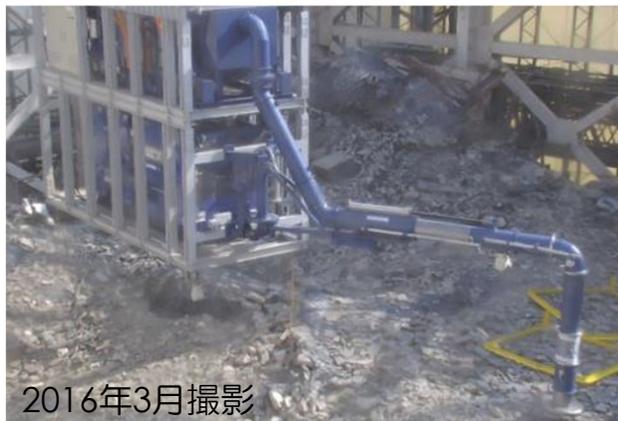
2016年3月撮影

小ガレキ吸引装置

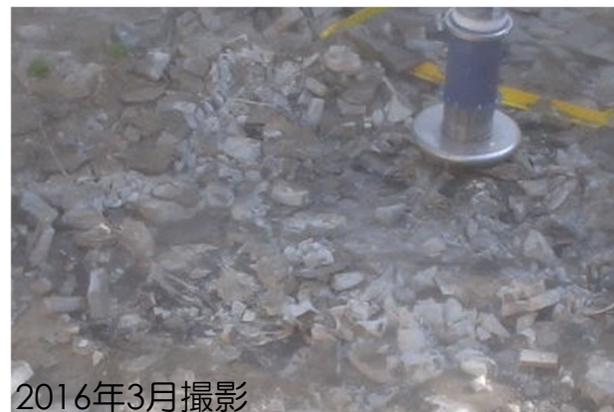
2016年3月撮影

小ガレキ吸引前

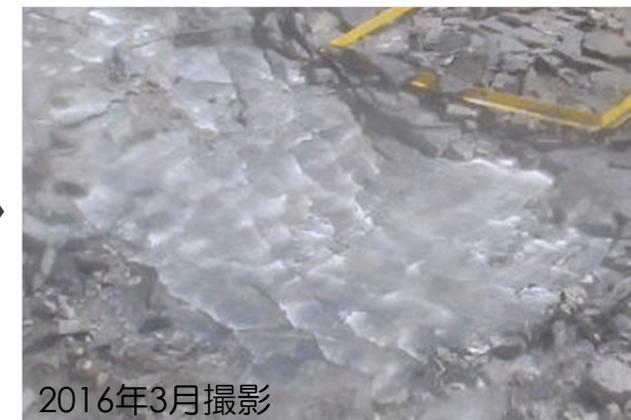
2016年3月撮影

小ガレキ吸引後

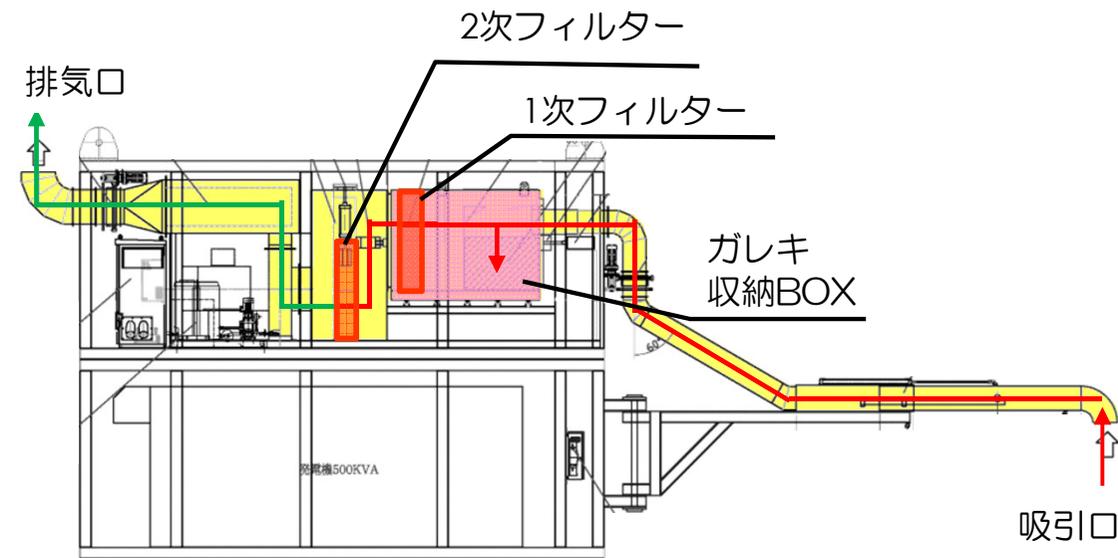
- 寸法：長さ13m×幅2.5m×高さ5.5m
- 重量：約22t
- 吸引能力(小ガレキ1個あたり)
吸引可能サイズ 約25cm
吸引可能重量 約20kg
※主要な吸引対象物：ルーフブロック
(20cm×40cm×厚3cm 3.5kg)

吸引の仕組み

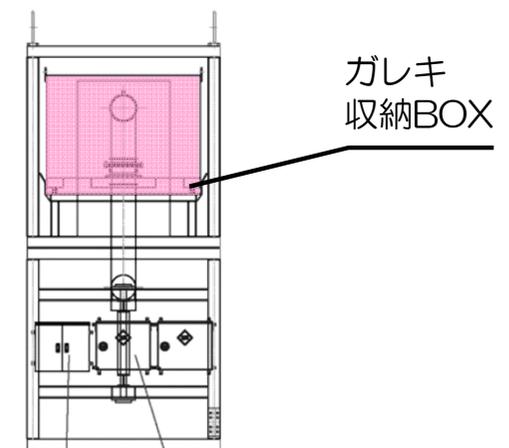
- 吸引空気は二重のフィルターを通して後部排気口から排気
- 小ガレキはガレキ収納BOXに回収し、収納BOXごと交換し構内に保管

保管方法

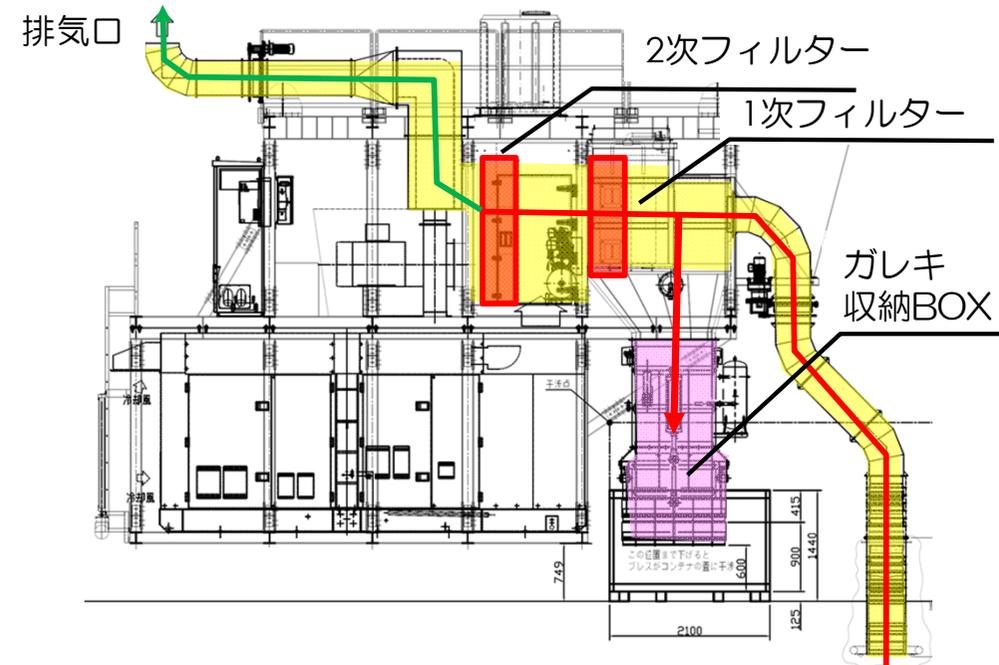
- 寸法：長さ10m×幅2.9m×高さ6.6m
- 重量：約35t
- 吸引能力(小ガレキ1個あたり)
吸引可能サイズ 約30cm
吸引可能重量 約40kg

吸引の仕組み

吸引口

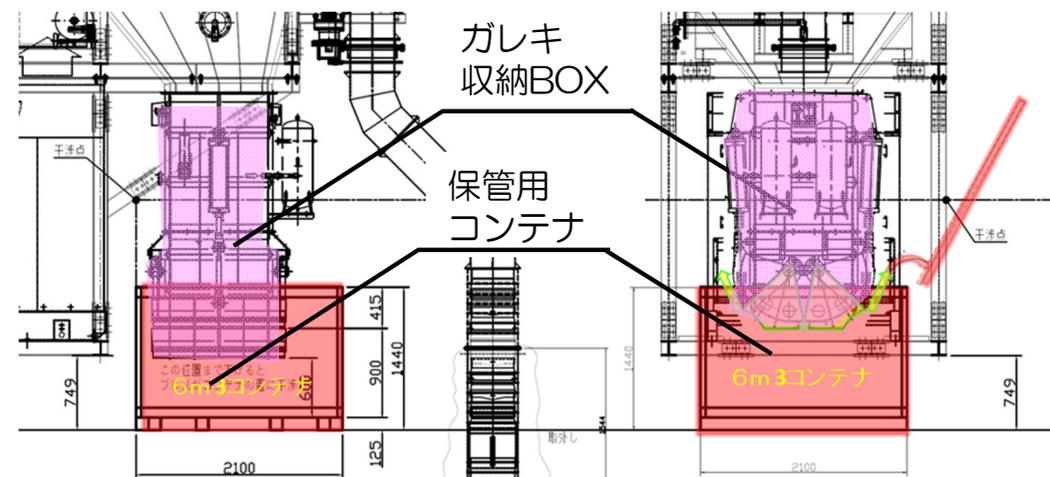
- 吸引空気は二重のフィルターを通して後部排気口から排気
- 小ガレキは装置下部のガレキ収納BOXに一旦回収し、その内部で散水湿潤させ、保管用コンテナに移して、構内に保管

保管方法

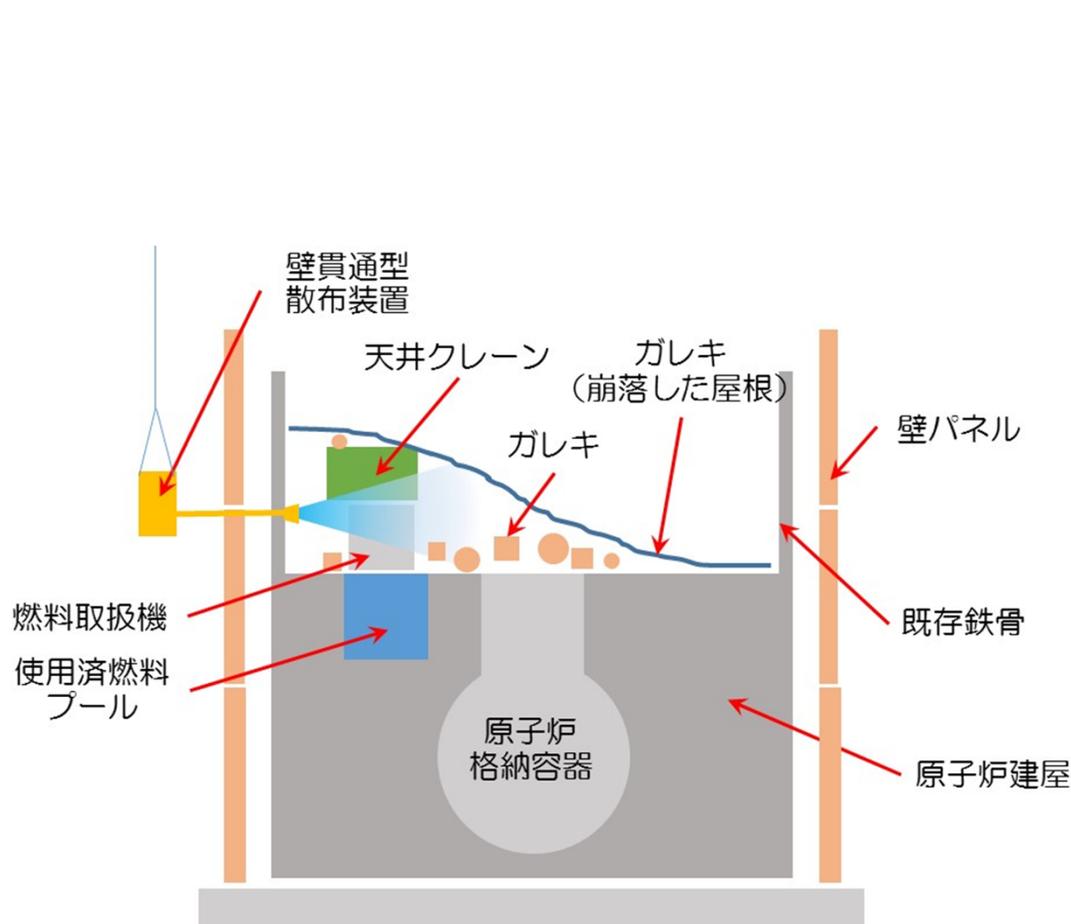
- 崩落屋根上面からの散布に加え、崩落屋根下のガレキに対して、壁パネル取り外し前に側面から飛散防止剤を散布する
- 飛散防止剤の散布は、壁貫通型散布装置に加え、支障物を避け散布できる垂直型散布装置を新たに開発して散布する

壁貫通型飛散防止剤散布

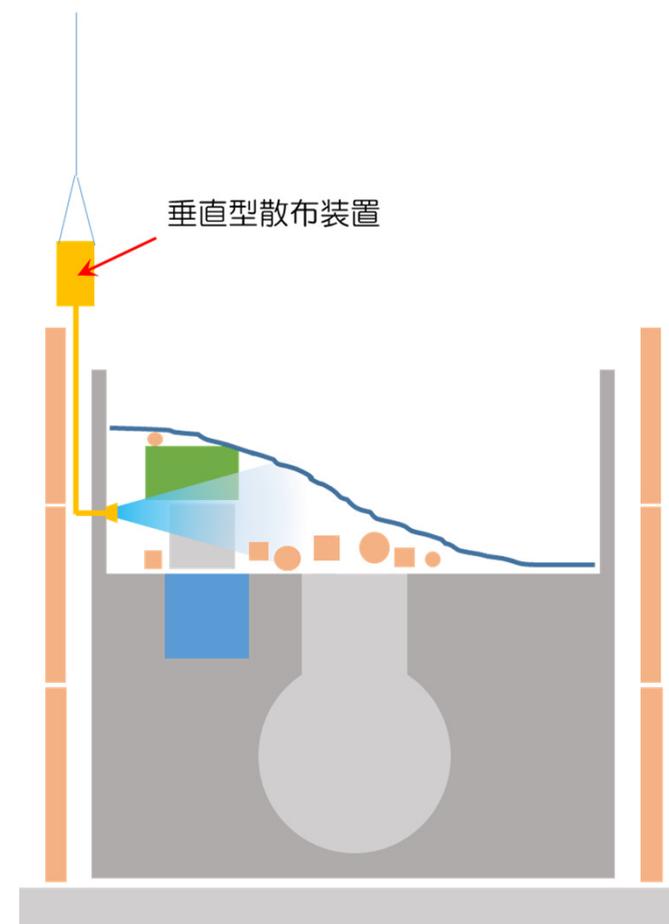
垂直型飛散防止剤散布

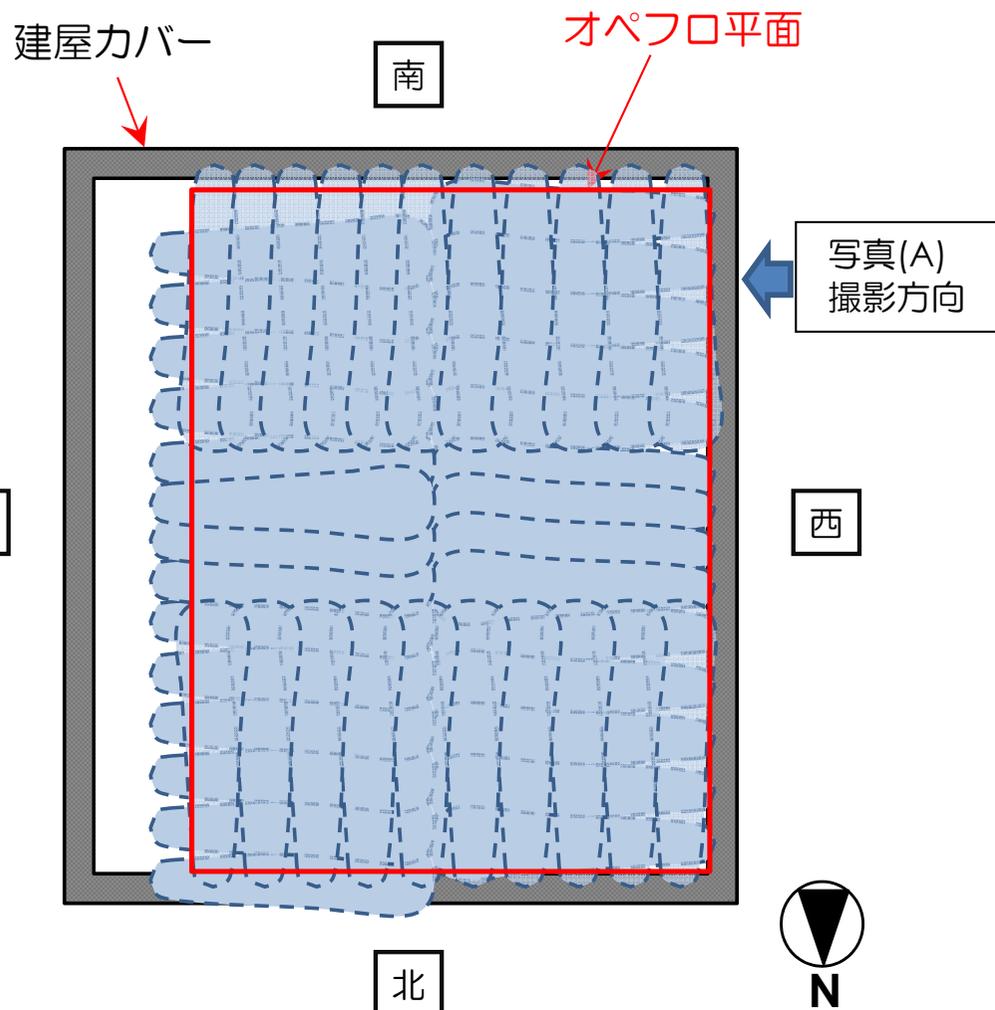
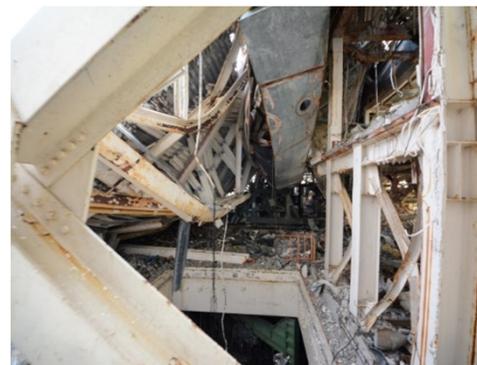
ガレキ状況写真 (A)

崩落屋根下は隙間があり、大きな空間となっているところもある

散布範囲が重なるように位置を計画し、崩落屋根下の空間に隈なく飛散防止剤が行きわたるように散布を実施

- 飛散防止剤散布範囲を重複させ隈なく散布を実施

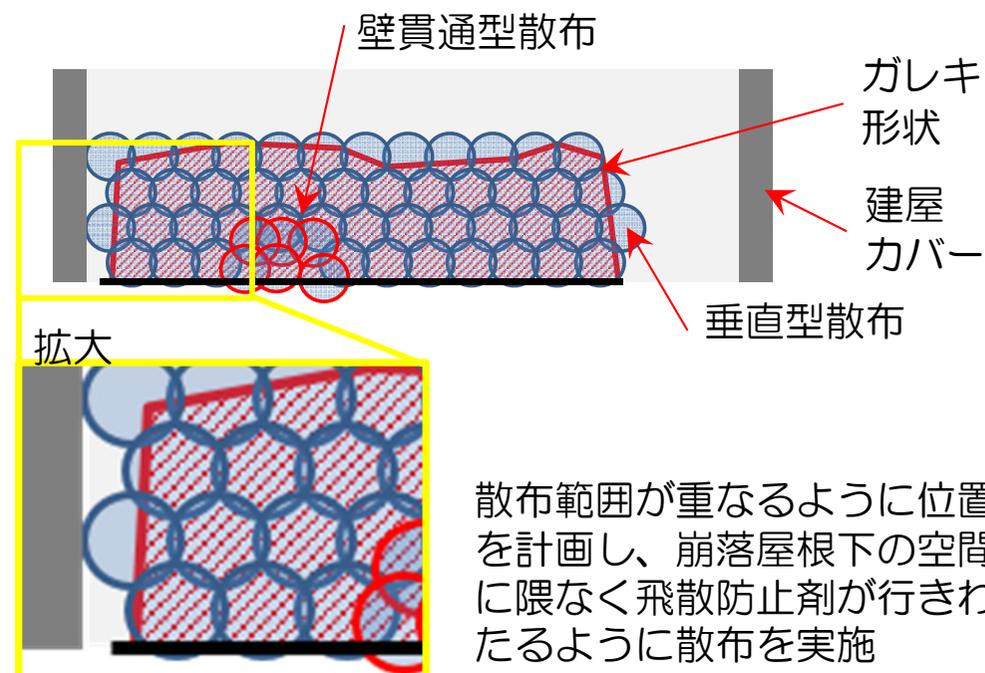
飛散防止剤散布-立面イメージ (南面)

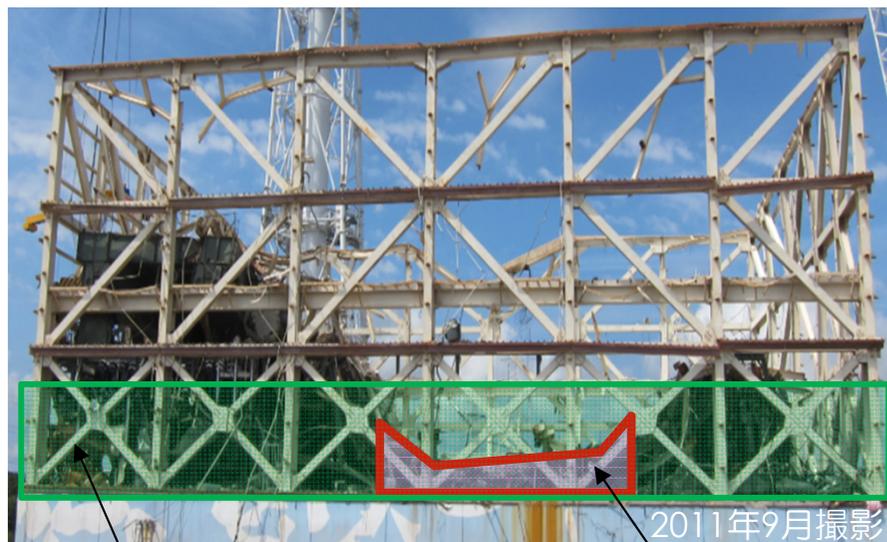
- 2015年7月～12月のガレキ状況調査において「2,3号機と同様に、原子炉ウェル付近の線量が高いこと」「崩落屋根下の単位質量あたりの放射能 [Bg/g] は、崩落屋根上より1桁～2桁程度高いこと」を確認した
- 飛散防止剤の効果によりダスト飛散を抑制できると考えているが、ガレキ撤去前に、重層的な対策として防風シートを設置し、原子炉ウェル近傍の空間へ吹き込む風の流入量を低減することで、ダスト飛散リスクを低減する

防風シート 原子炉建屋東側写真 ウェル近傍の空間 2011年9月撮影

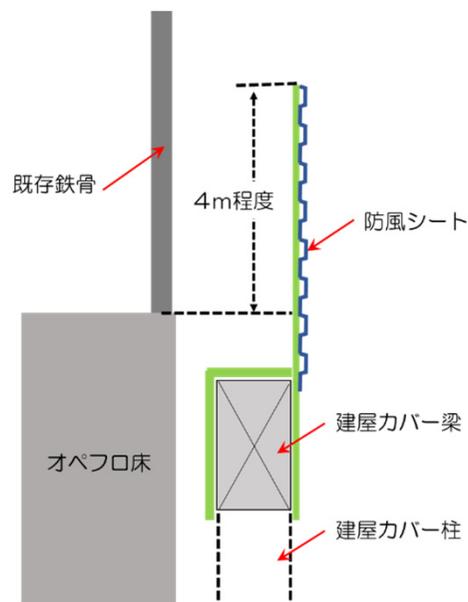
- 原子炉建屋オペフロレベル付近の建屋カバー中段梁に、ルーフデッキ等の板材を、4m程度の高さで取付

防風シート設置概要

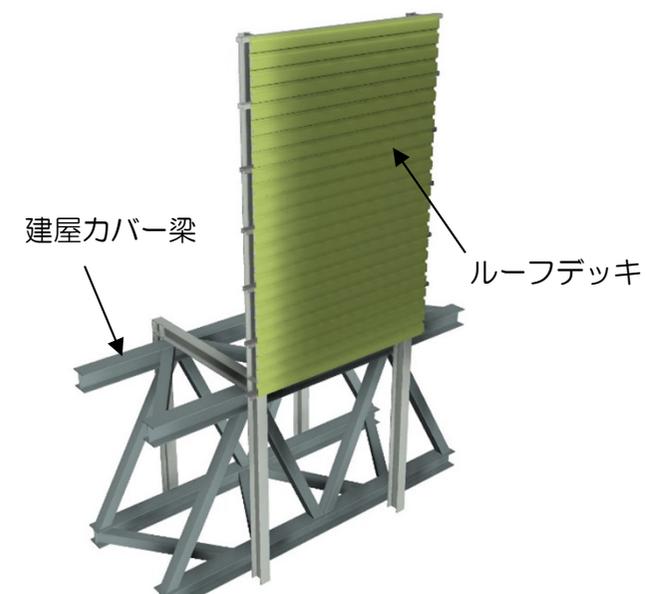
防風シート設置イメージ

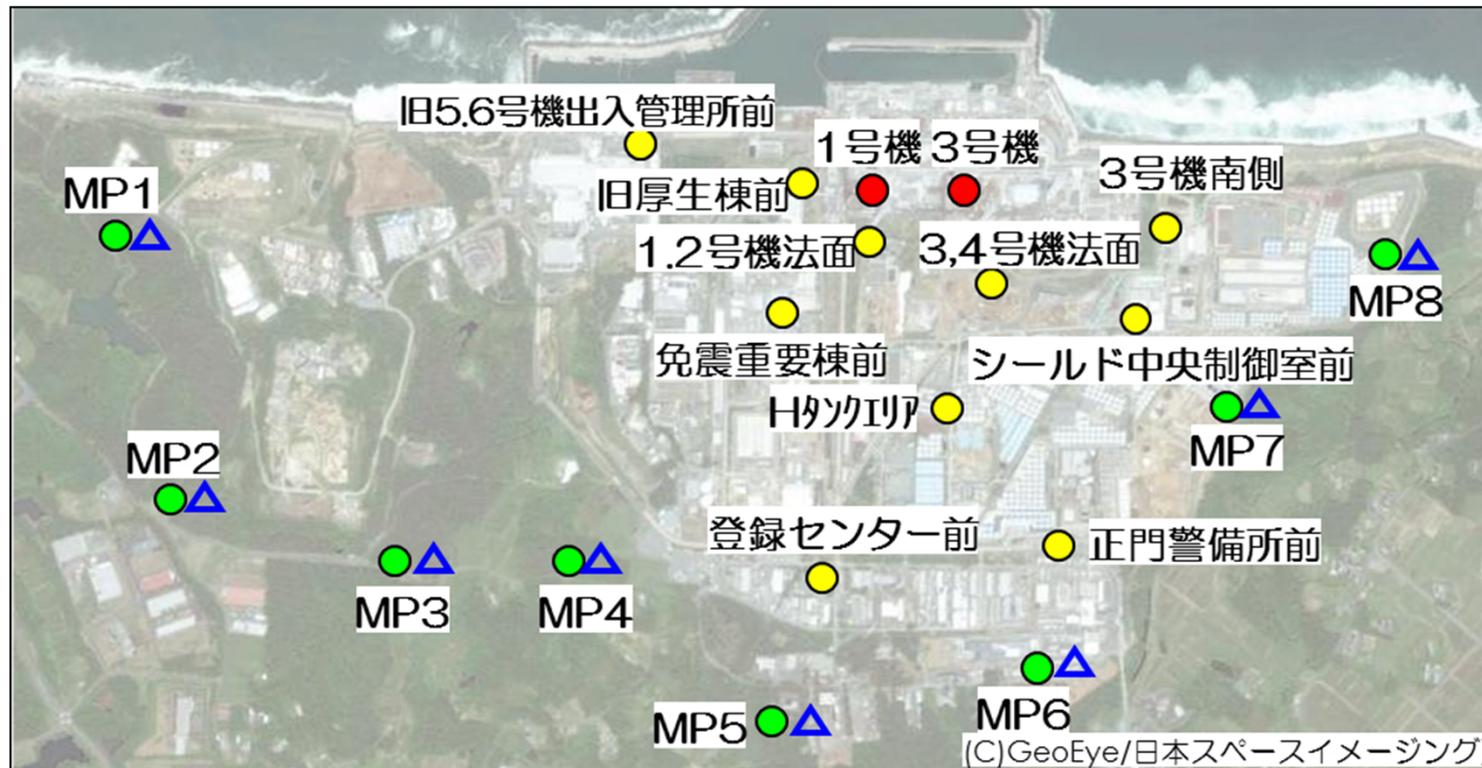
- 放射性物質濃度は、作業中だけでなく、夜間・休日も24時間体制で監視
- 壁パネルを取外すなど状態が変わる際に風向きを考慮し、構内海側においてもダストサンプリングを実施

- オペレーティングフロア上のダストモニタで監視
- 構内ダストモニタで監視
- △ 敷地境界ダストモニタで監視
- 敷地境界モニタリングポストで監視

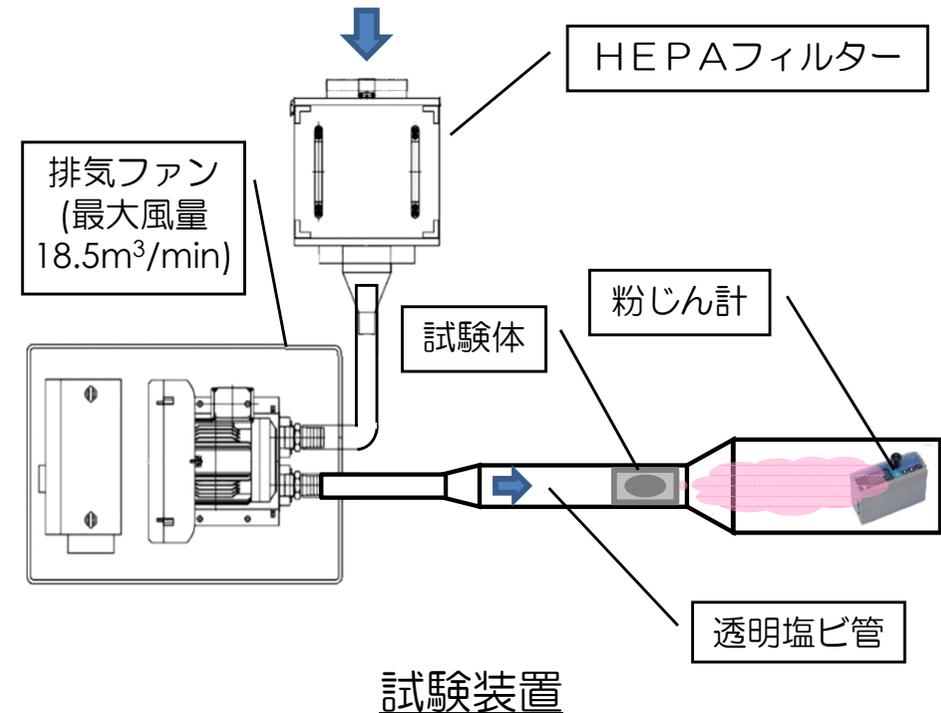
飛散防止剤は平均風速25.0m/s、瞬間風速50.0m/sまで飛散抑制効果があることを確認した

平均風速 (m/s)			瞬間風速 (m/s)		
	15	20	25	30	40	50
飛散率 ※1	0.16%	0.06%	0.00%	0.00%	0.00%	0.04%

$$\text{※1 飛散率 (\%)} = \frac{\text{飛散防止剤散布時の飛散量}}{\text{飛散防止剤未散布時の飛散量}}$$

- 模擬ダスト：ルーフブロック粉体
5g（中心粒径46 μ m）
- 風速：平均風速15-20-25m/s
瞬間風速30-40-50m/s
- 飛散防止剤散布量：7.5mg
標準散布量（1.5L/m²）相当
- 飛散防止剤の乾燥：自然乾燥

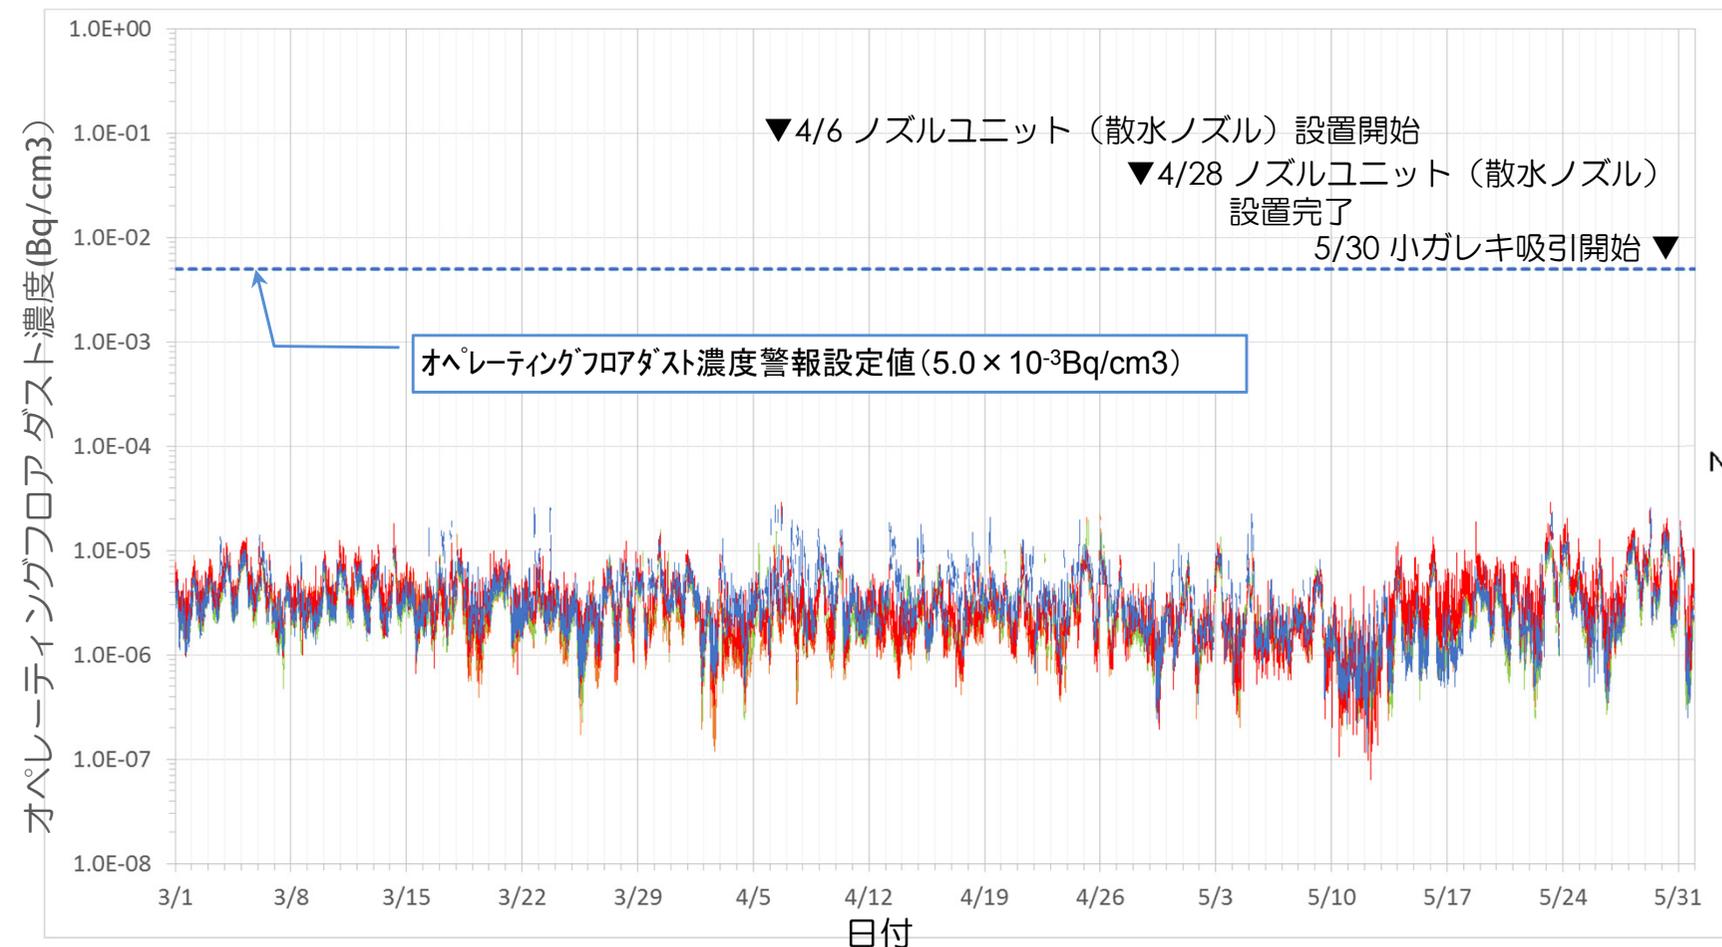
- オペレーティングフロアの各測定箇所における、2016年3月1日～2016年5月31日までの「空气中的放射性物質濃度」を以下のグラフに示す
- 各作業における空气中的放射性物質濃度
 - オペレーティングフロアダスト濃度警報設定値※ ($5.0 \times 10^{-3} \text{Bq/cm}^3$) に比べ低い値で推移した

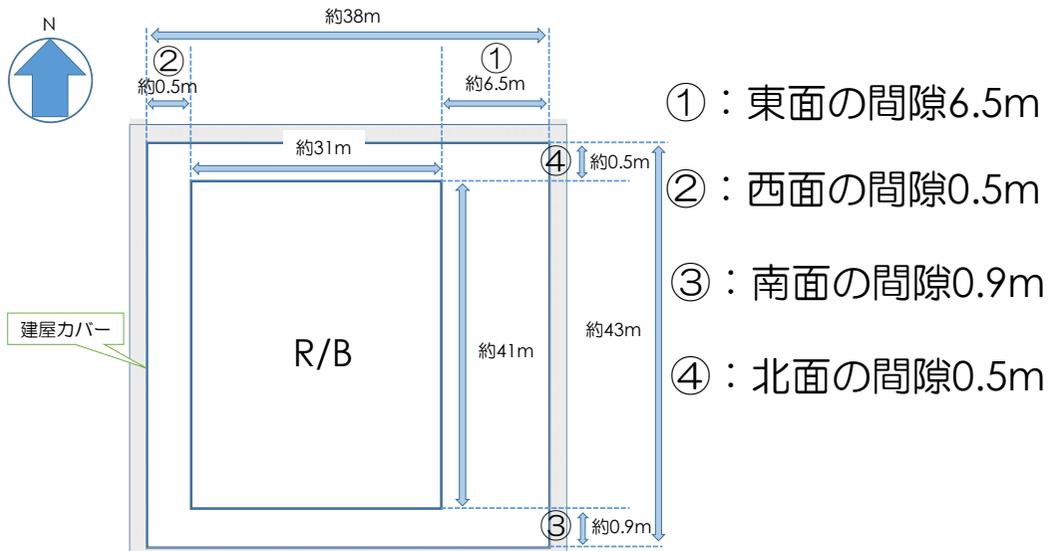
図1 建屋カバーと既存原子炉建屋の間隙

- ガレキ撤去計画の策定に向け、崩落屋根下の状況を把握する必要があるが、北側は崩落屋根下とオペレーティングフロア間にポールカメラを挿入できるスペースがほとんどないため、状況が確認できていない
- 崩落屋根下のガレキ状況調査のために準備した、調査手法・調査装置が適用できるか実機で確認する
- 本試験結果に基づき、今後の崩落屋根下のガレキ調査計画を立案する

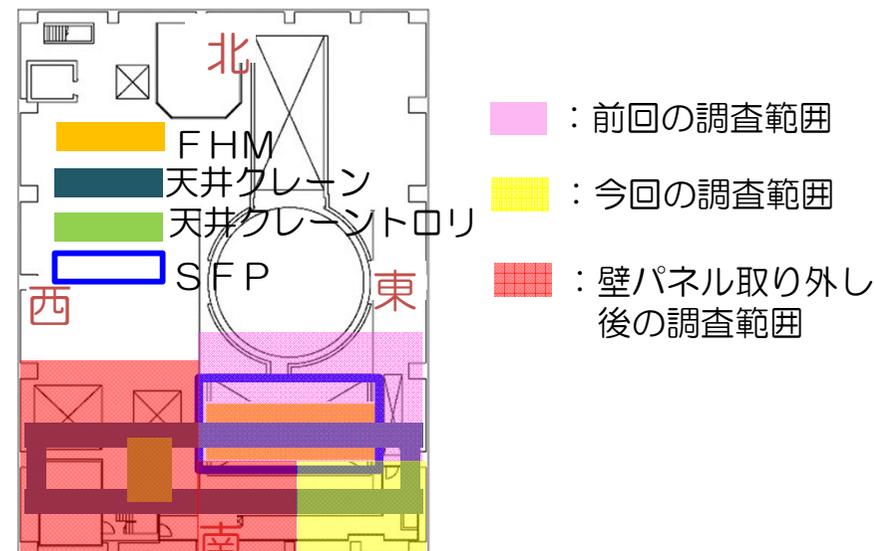
図2 ポールカメラ調査範囲

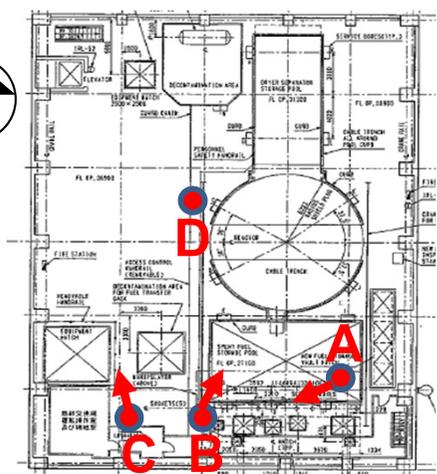
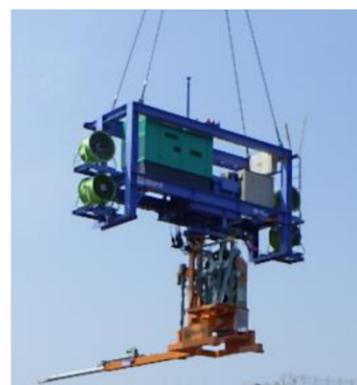
- 3/28～4/7にかけ、ガレキ状況先行調査を実施
- 崩落屋根スラブの隙間に能動スコープを挿入し、南側のガレキ状況を確認した(A～C部)
- また、オペフロ北側の崩落スラブコンクリートをコア抜きし、能動スコープカメラを挿入し、今後の本格調査への適用性を確認した(D部)

能動スコープカメラ

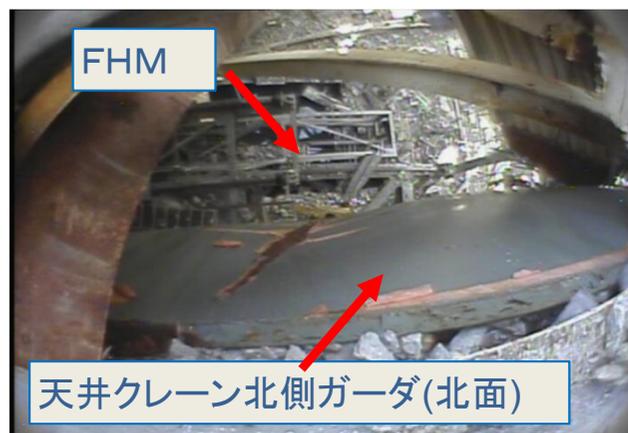
A部 オペフロ南東上部ガレキ状況

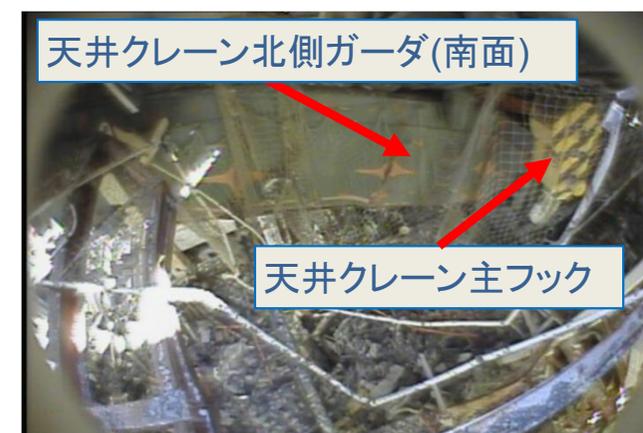
B部 オペフロ南西上部ガレキ状況

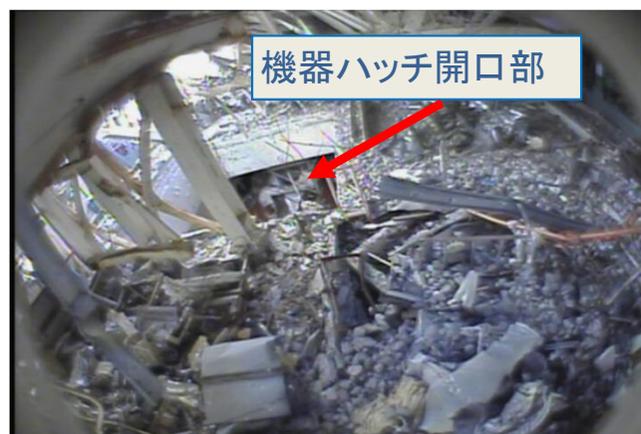
C部 オペフロ南西下部ガレキ状況

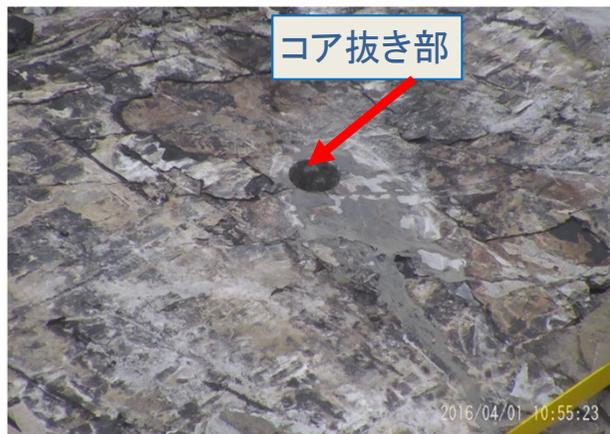
D部 オペフロ北側コア抜き状況

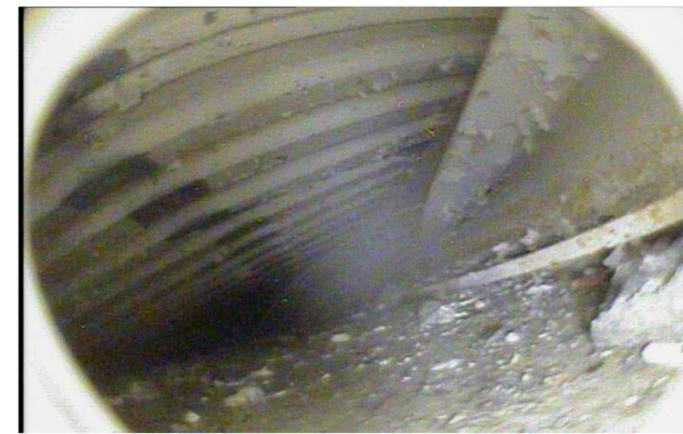
D部 オペフロ北側コア抜き部(内部)

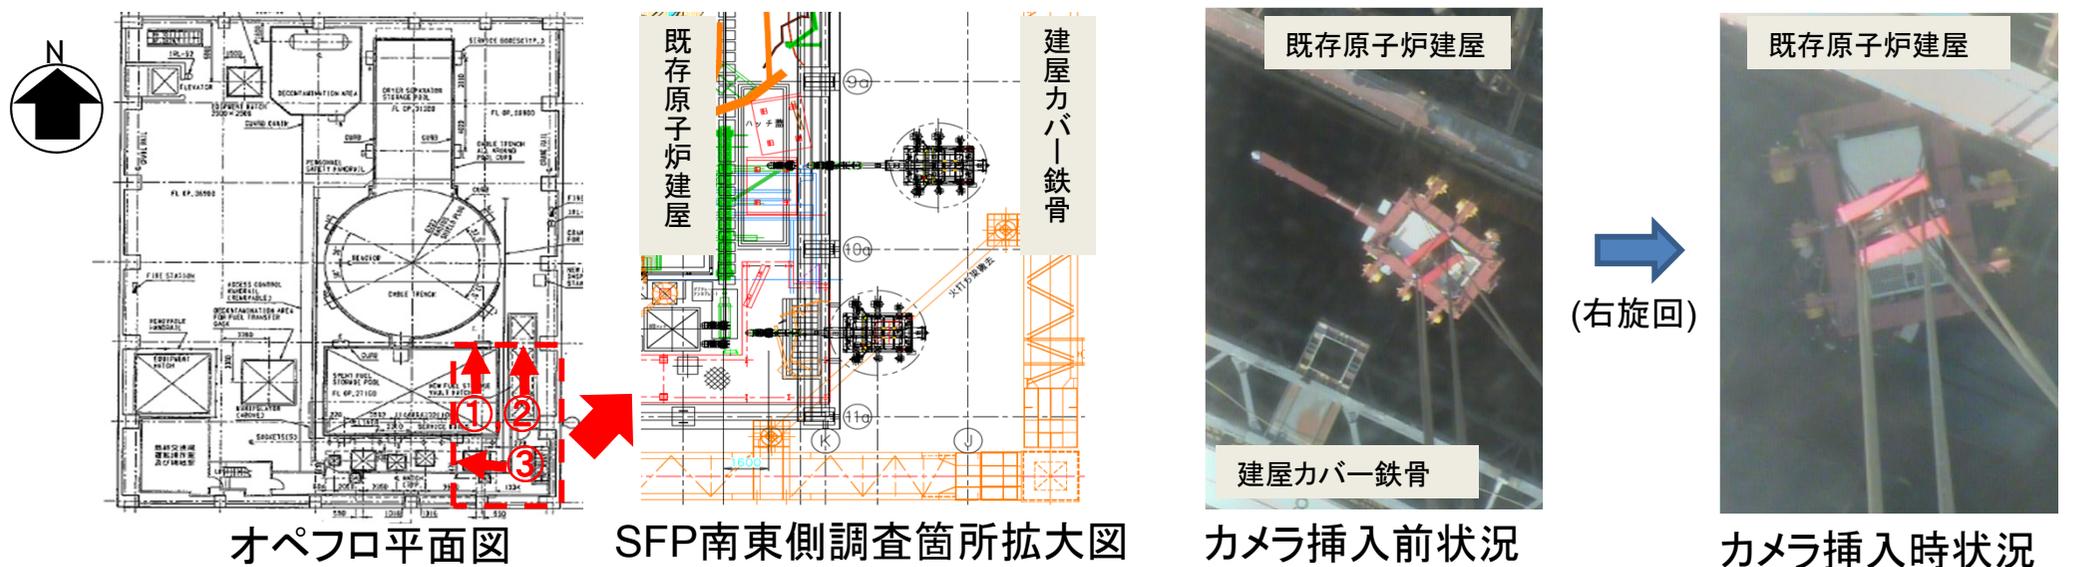
- 4/26、4/27にかけ、SFP南側およびSFP南東側へポールカメラを挿入しガレキ状況調査を実施
- 何れの状況も、直ちにSFP並びにSFP冷却系統に影響を与える状況にはないことを確認

FHM北側面と同様に中央部に向かって変形を確認

ブリッジとの結合部に開口を確認

SFPオーバーフロー水を確認
