使用済燃料プール対策 スケジュール

福島第一原子力発電所1号機 建屋カバー解体工事（壁パネル取り外し）の実施について

2016年6月30日
東京電力ホールディングス株式会社

福島第一原子力発電所1号機 750トンクローラクレーン1号機の不具合について

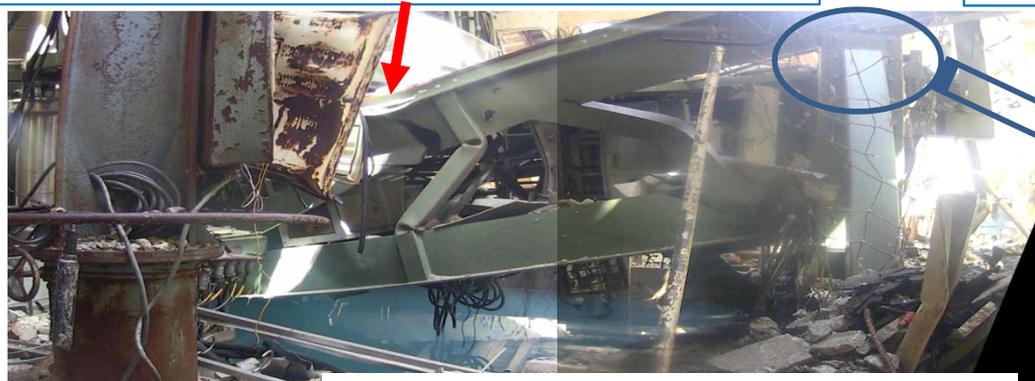
① FHM南東部

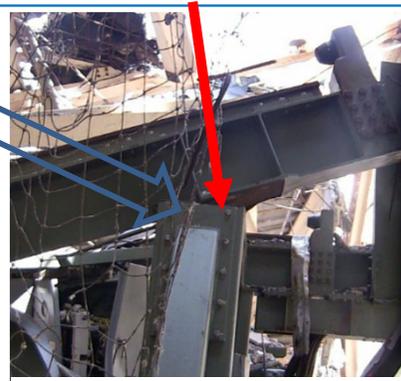
② FHM南東上部

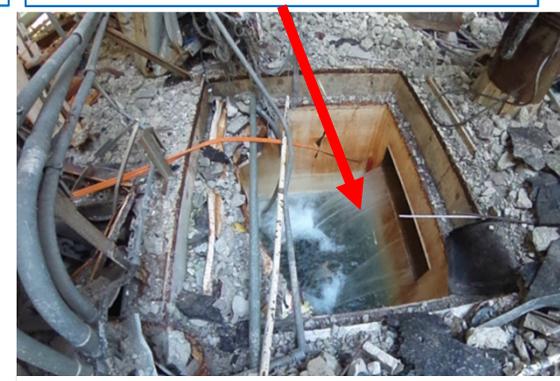
③ 南東側スキマサージタンク

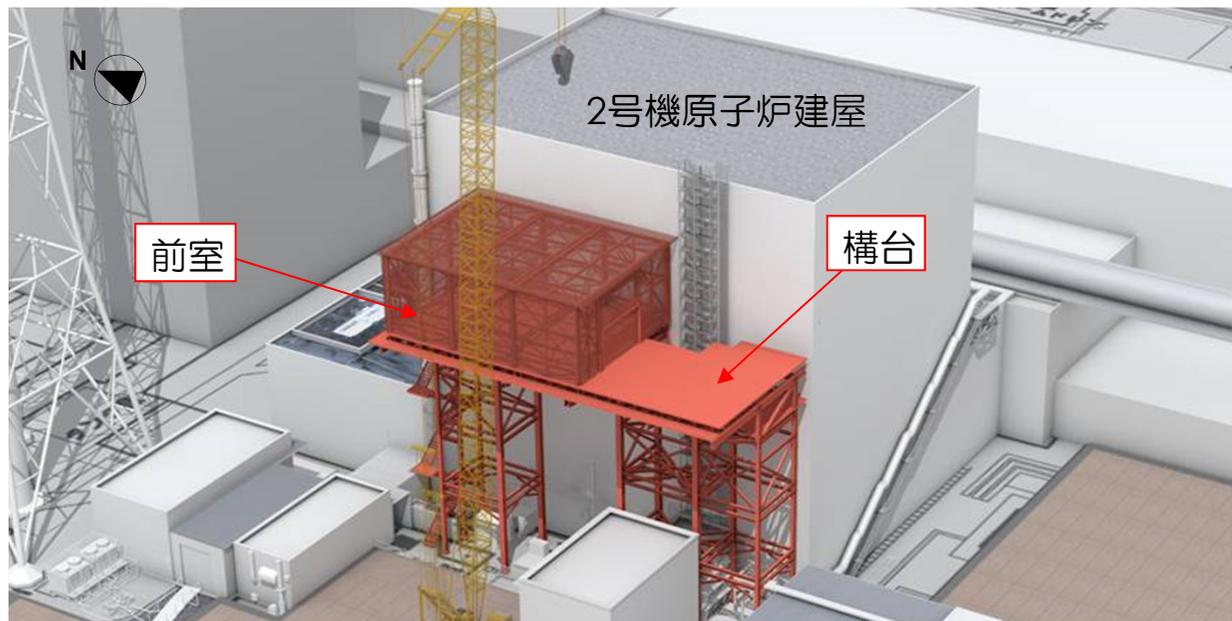
- 原子炉建屋外壁開口は、構台および前室（外壁・屋根は折板）を設置した後に前室内で開口作業を実施する
- 前室の外部（四隅）にはダストモニタを設置し、放射性物質の監視を実施する
- 前室外部および原子炉建屋外壁開口部にシャッターを設置し、開口設置後は同時開閉しない運用とする
- 開口を考慮した原子炉建屋の耐震評価を行い、耐震安全性を確保していることを確認した

原子炉建屋西側の構台イメージ

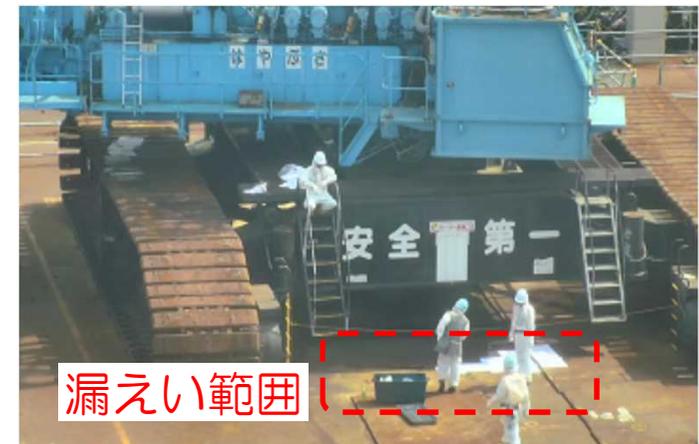
1号機原子炉建屋カバー解体工事において、原子炉建屋北西ヤードで揚重作業を終えた750トンクローラクレーン1号機（以下750tC/C）のアンカー取りを行おうと旋回したところ、ブームの旋回体から作動油（約1L）が漏えいしているのを作業員が発見した。

平成28年6月21日（火）クレーン詳細点検を実施し、オイルクーラーの経年劣化による漏えいであることを確認した。

作動油漏えい状況

- ✓ 日常点検結果に基づき調達を行っていた部品と交換する
※交換作業は7月2日に完了予定。
(雨天により予定が変更となる場合があります。)

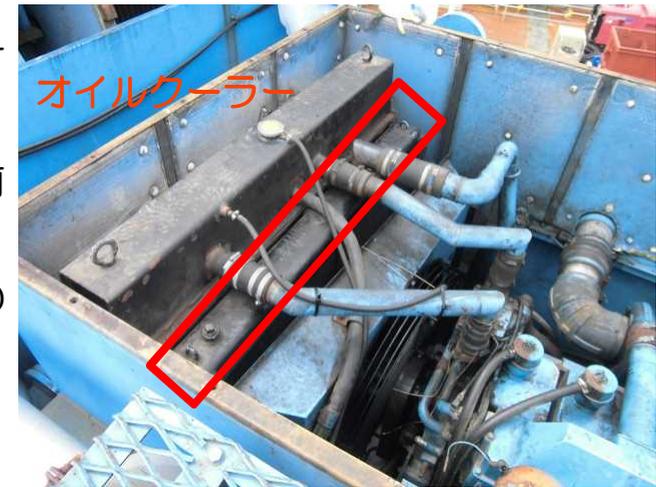
エンジン廻り状況

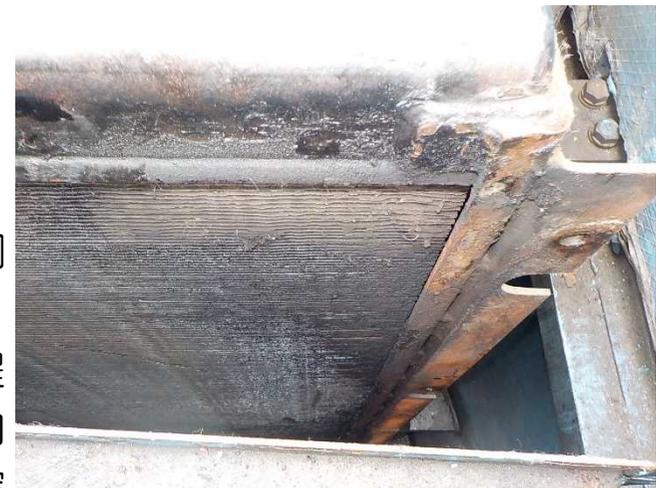
- ✓ オイルクーラーは作動油が循環する細管に空気を送り冷却する仕組み
- ✓ エンジン周辺の機器と共に年次点検の対象となっており、前回点検時には問題は発見されなかった
- ✓ 日常点検で滲みを確認したため、詳細調査の準備及び部品の調達を行っていたところであった

油滴下箇所（オイルクーラー）

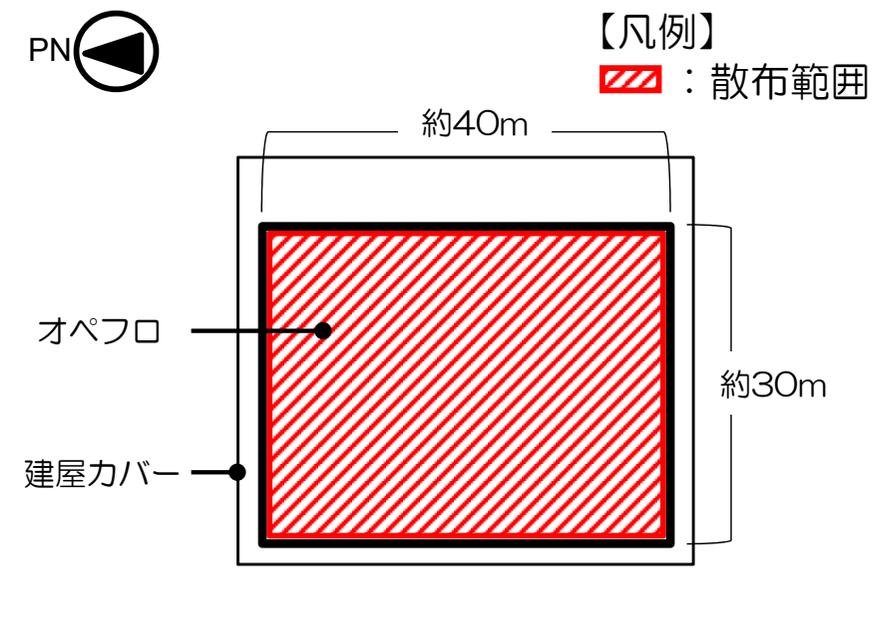
1号機	3号機
目的	オペレーティングフロア（以下、オペフロ）上へ飛散防止剤を定期的に散布し、ダストの飛散抑制効果を保持させることを目的とする。	
頻度	1回/月	
標準散布量	1.5L/m ² 以上	
濃度	1/10	
散布範囲

<p>【凡例】 ：散布範囲</p>

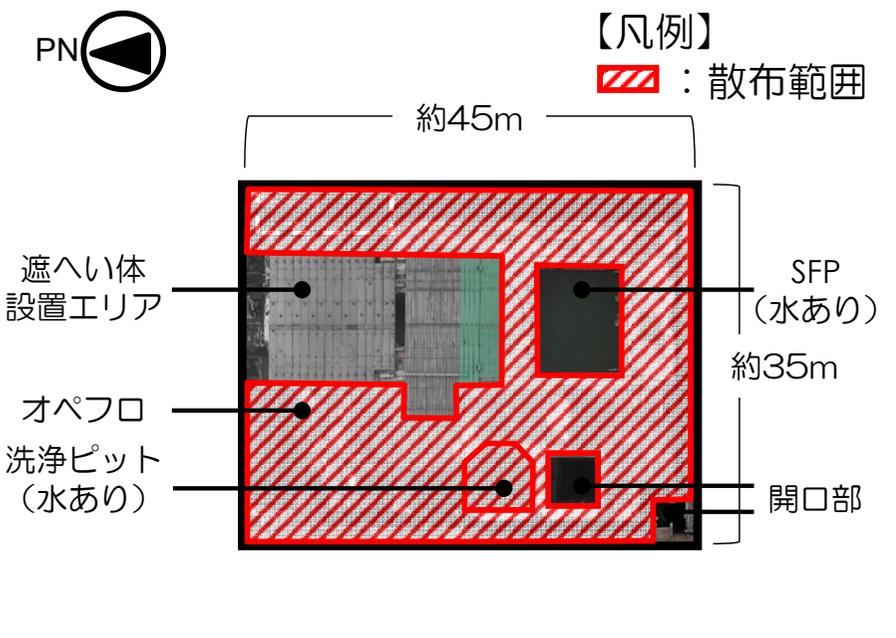
<p>【凡例】 ：散布範囲</p>
散布面積	1,234m ²	845m ²

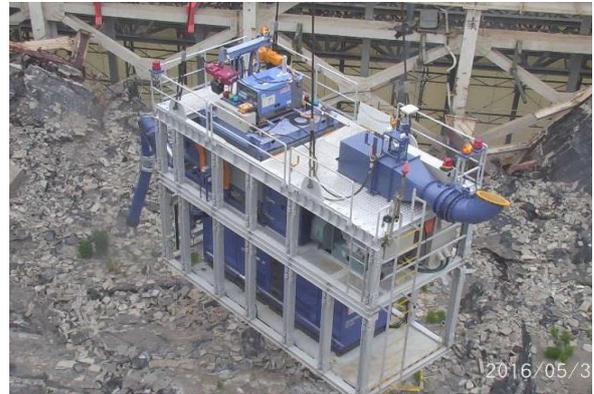
小ガレキ吸引状況
撮影：H28.5.30

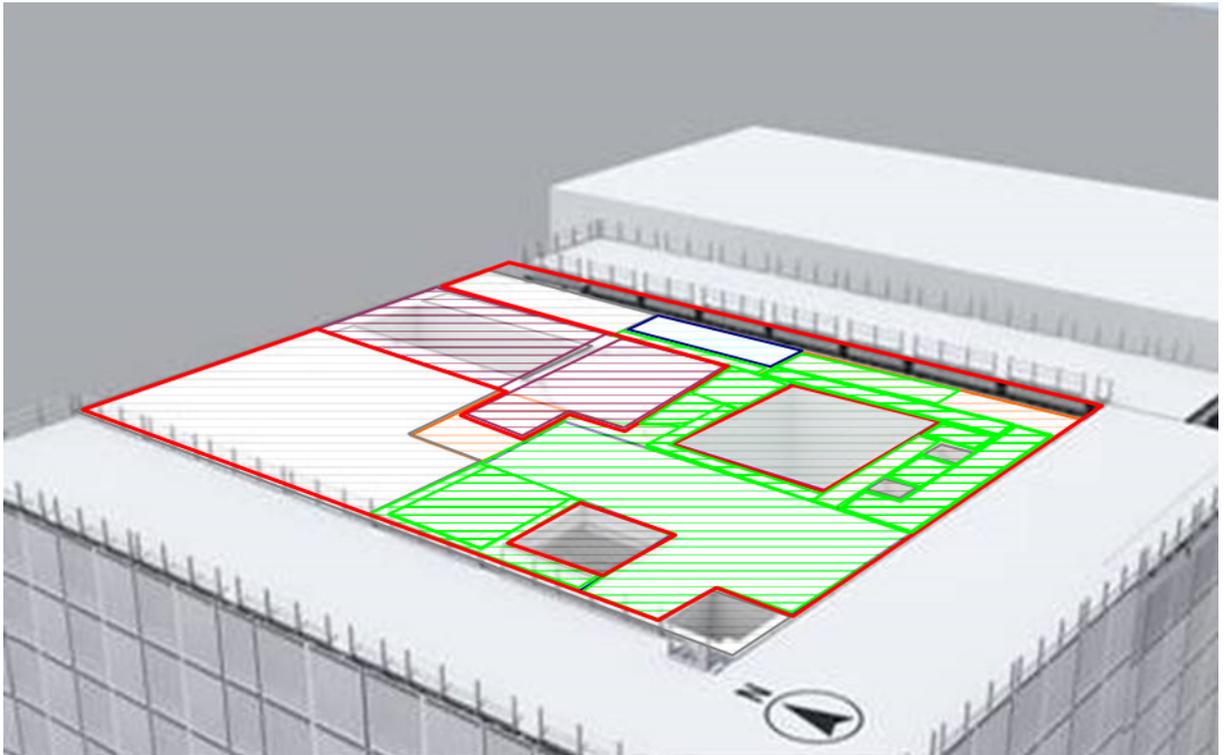
- 5月26日（木）～6月29日（水）主な作業実績
- ・ R/B 上部新燃料貯蔵庫グレーチング及びガレキ撤去
 - ・ R w/B 上部ガレキ撤去
 - ・ 飛散防止剤散布
 - ・ 作業ヤード整備
- 作業進捗イメージ図

※除染・遮へい対策手順：ガレキ集積→ガレキ吸引→床表層切削→遮へい材設置
