汚染水対策スケジュール

陸側遮水壁の状況（第一段階 フェーズ2）

逆洗弁ピットの水位低下に関する対応状況について

G 1 タンクエリア西側のノッチタンク移送ホースからの水の漏えいについて

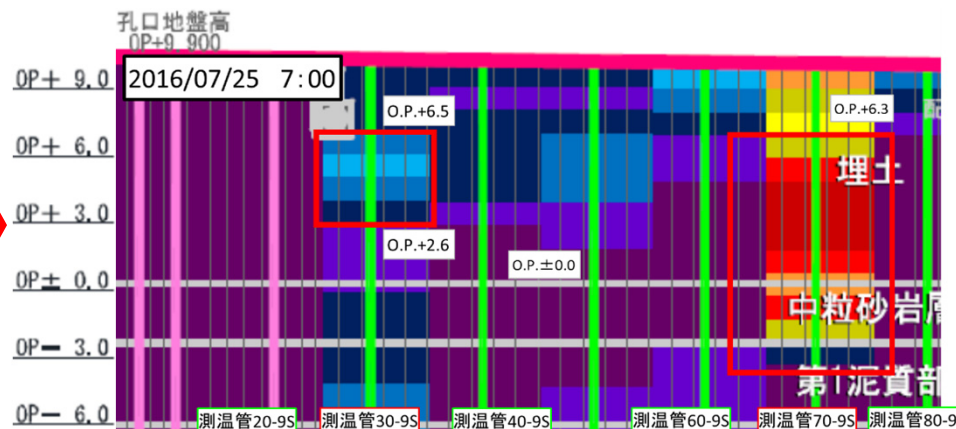
1BLK同様、施工中の削孔水などにより、一時的に地中温度が上昇している。測温管30-9S周辺については0℃付近まで低下しているため継続監視、測温管70-9S周辺については2次注入実施中。

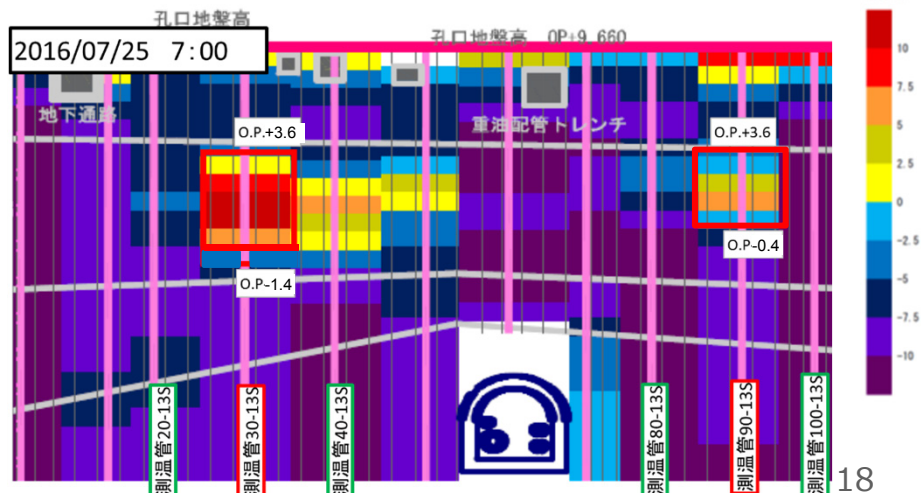
測温管30-13S周辺については温度低下傾向が鈍化しているため、2次注入実施予定。
 測温管50-13Sおよび測温管90-13S周辺については温度の低下が徐々に進展しているが、継続監視中。

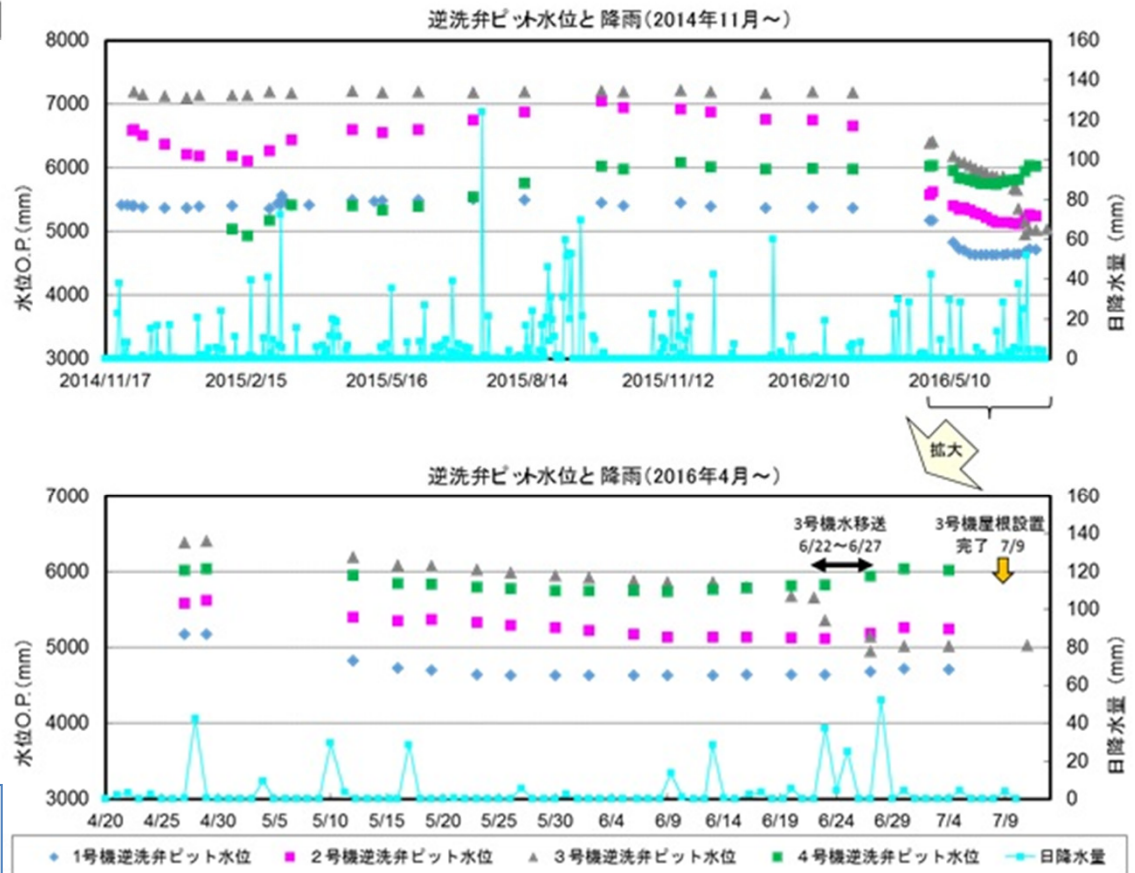
- 1号機逆洗弁ピットについては、5/23以降ほとんど水位変化は無い。（屋根設置済）
- 2号機逆洗弁ピットについては、6/9以降水位の変化は小さくなり、6/23以降の降雨により水位が上昇。
- 3号機逆洗弁ピットについては、6/22～27に約300m³の溜まり水を移送。移送終了後は水位が安定。
- 4号機逆洗弁ピットについては、5/30以降水位の変化は小さくなり、6/23以降の降雨により水位が上昇。

- 1～4号機タービン建屋東側に設置されている逆洗弁ピット内に溜まった雨水について、4月～5月にかけて水位の低下を確認したことから、監視を強化するとともに、1号機の次に溜まり水の放射性物質濃度が高い3号機を優先して水の一部移送及び屋根かけを実施。

- 1号機逆洗弁ピットについては、5月下旬以降水位は安定した状況にあり、屋根も設置済みであることから、水位の測定頻度を元に戻して（1回／月）監視を継続する。
- 2, 4号機逆洗弁ピットについては、水位の低下は落ち着き、安定した状況にあることから、水位の測定頻度を元に戻して（1回／月）監視を継続するとともに、対策を検討していく。
- 3号機逆洗弁ピットについては、水位の低下は何らかの環境変化により配管貫通部付近で外部とつながる隙間が拡大したためと考え、水位が配管下端を下回るまで溜まり水の移送を行った。
- さらに、3号機逆洗弁ピットについては、雨水流入抑制用の屋根を設置。溜まり水移送後は、水位低下が見られていないことから、水位の測定頻度を元に戻して（1回／月）監視を継続する。

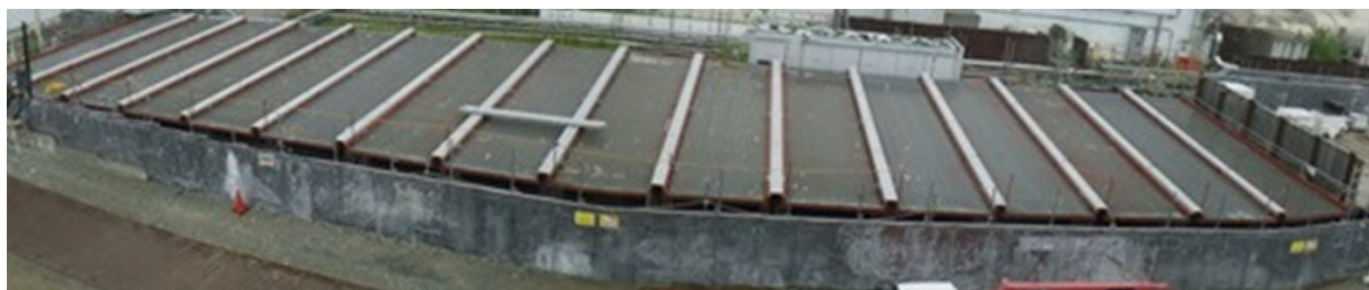
【6月27日移送終了後の配管貫通部（海側）】

- ・ 3号機逆洗弁ピット北側にポンプを下ろし、配管下端（O.P.5.0m）を下回るまで、3号機タービン建屋に溜まり水の移送を行った。
 - ・ 移送実績：6/22～6/27 合計約300m³ 移送後の水位 O.P.4.95m
なお、移送前後で、ピット周辺の雰囲気線量に変化は見られなかった。
- さらに、雨水流入により溜まり水が再び増加するのを抑制するため、ピット上部に屋根を設置した。（7/9設置完了）

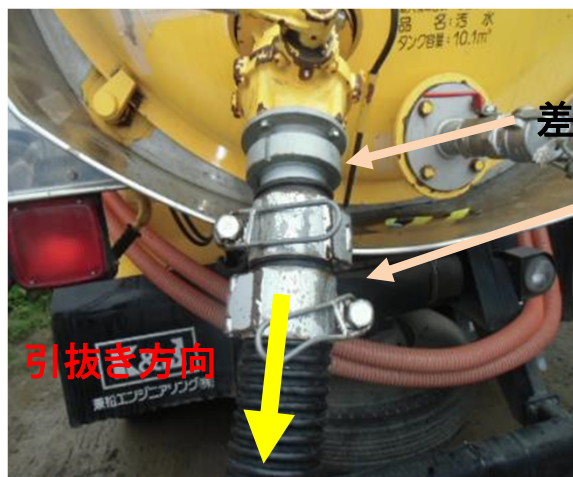
漏えい時の接続状態(再現)

左下写真は漏えい時のホースとバキューム車の接続部の再現である。差込ジョイントにホースを接続し、その接続部を締込用バンドで固定。

バキューム車吸引停止中に確認したところ、人力で引抜き出来た

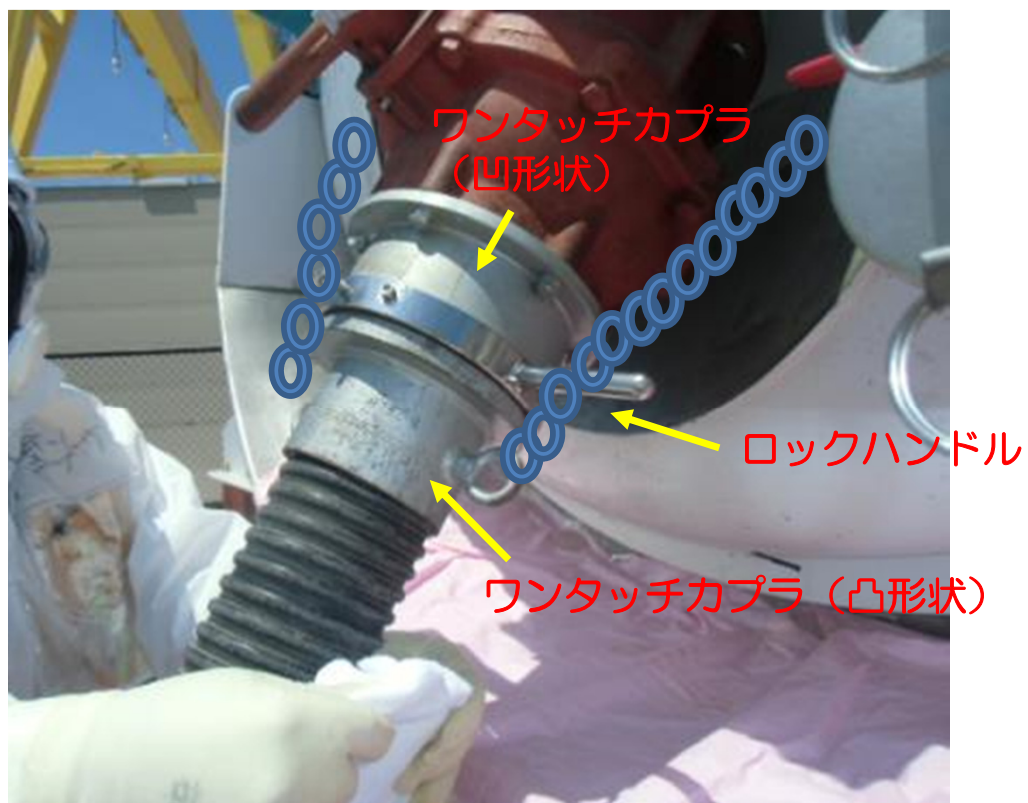
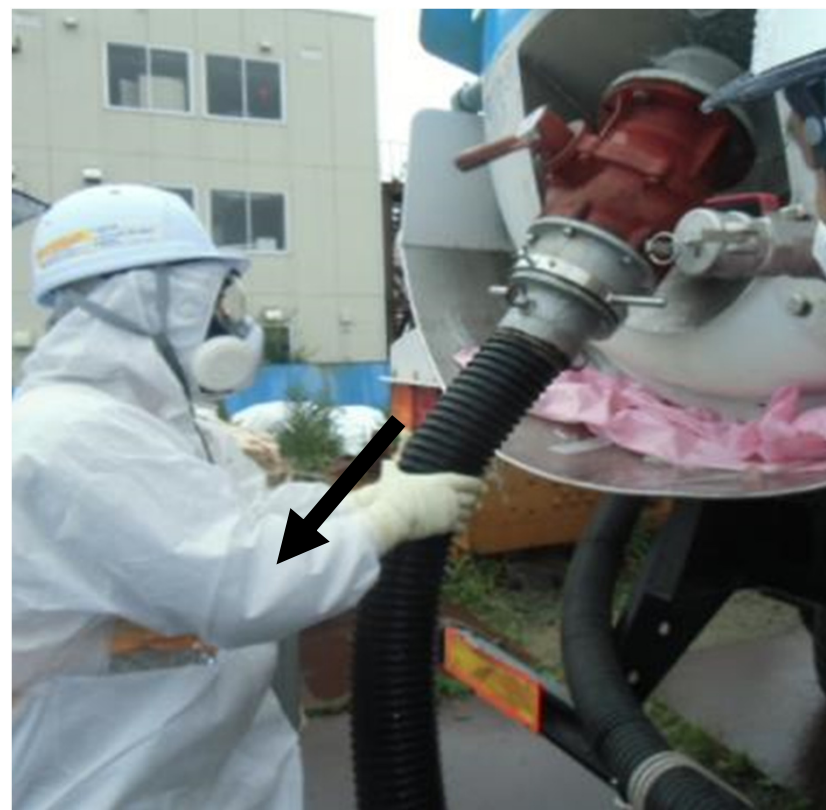
ワンタッチカップラ（凹形状）にワンタッチカップラ（凸形状）を接続し、ロックハンドルで固定。使用にあたっては、落下防止の対策としてチェーン等でバキューム車本体に固縛を行う。
