福島第一原子力発電所 2号機 ミュオン測定による炉内燃料デブリ位置把握について

2016年7月28日

東京電力ホールディングス株式会社

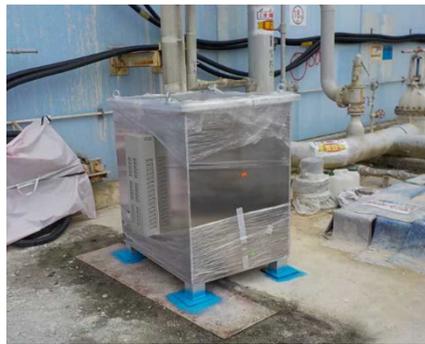
ミュオン測定装置設置
(小型装置, 約1m×1m×高さ1.3m)

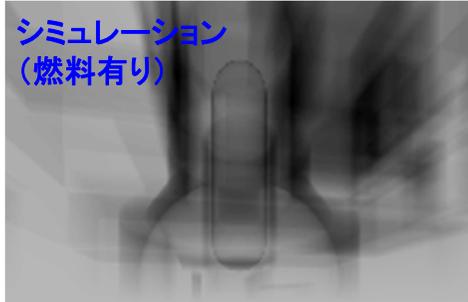
シミュレーション (燃料有り)
 <解析条件>
 ・炉心域/圧力容器底部: 燃料有り
 ・SFP内: 満水

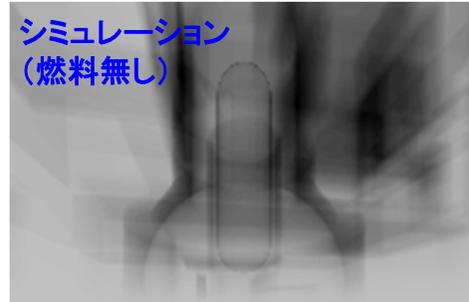
シミュレーション (燃料無し)
 <解析条件>
 ・炉心域/圧力容器底部: 燃料無し
 ・SFP内: 満水

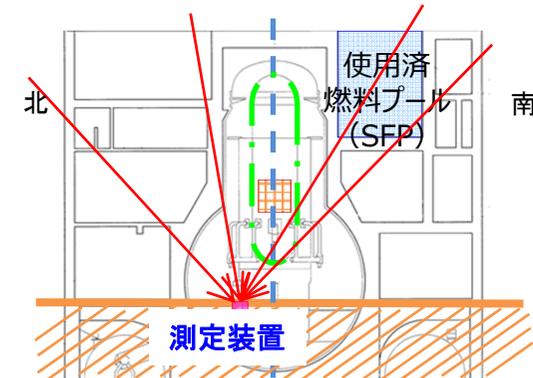
- 2号機の原子炉建屋を透過するミュオンを測定し、レントゲン写真のように炉心や圧力容器底部の燃料デブリを撮影。
⇒ 原子炉を通る断面上にイメージを投影

原子炉建屋を透過するミュオンの測定イメージ (南北断面図)

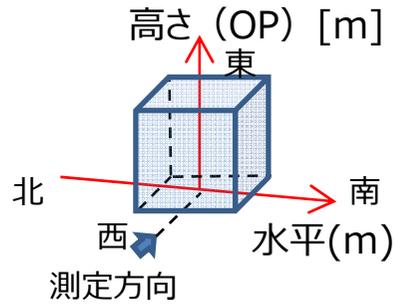
- 測定装置で検出したミュオンの数から、原子炉を透過するミュオンの透過率を算出
 - 格納容器外周のコンクリート、使用済燃料プールなど主要な構造物の影を確認。

- 2号機のミュオン透過法測定では、主要な構造体の影を確認。
 - 格納容器外周の遮へいコンクリートの影を確認。
 - 使用済燃料プールの位置に影を確認。
 - 原子炉建屋の壁や床などの建造物の影を確認。

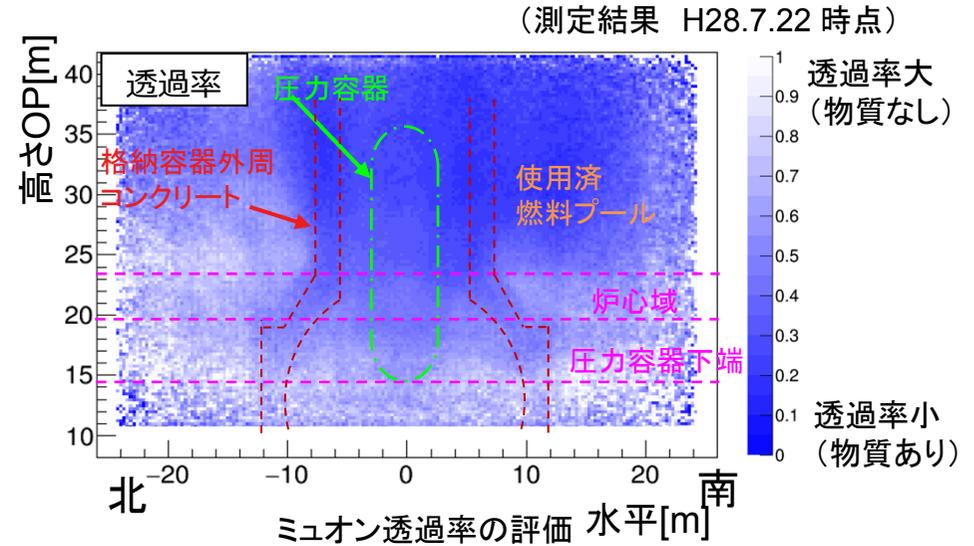
上下方向のミュオンのエネルギー分布の違いによるミュオン透過率の角度依存性（全体に上の方が色が濃く見える傾向）をふまえ、ミュオン透過率から物質質量の分布（密度長）を評価

- 圧力容器底部に燃料デブリと思われる高密度物質の影※を確認。

※ 圧力容器底部と同等の高さ（OP14.3m付近）の格納容器外周のコンクリートの影が確認されており、有意な影であると考えられる。

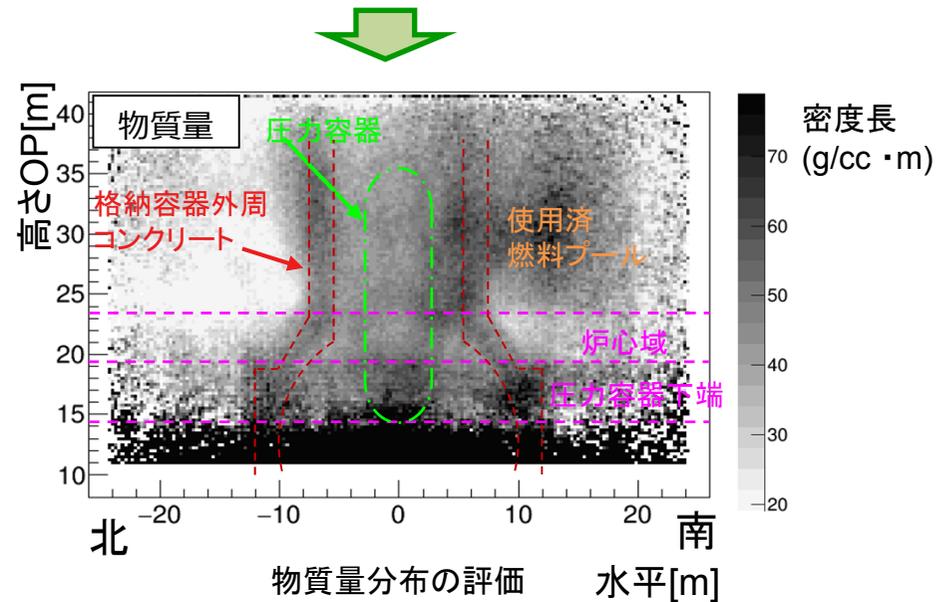
圧力容器下部における物質質量分布（圧力容器底部詳細）

- 圧力容器底部に燃料デブリと思われる高密度物質の影を確認。

- 得られたデータを評価した結果、圧力容器底部に燃料デブリと考えられる高密度の物質が存在していることを確認。
 - 定量評価からは、燃料デブリの大部分が圧力容器底部に存在していると推定

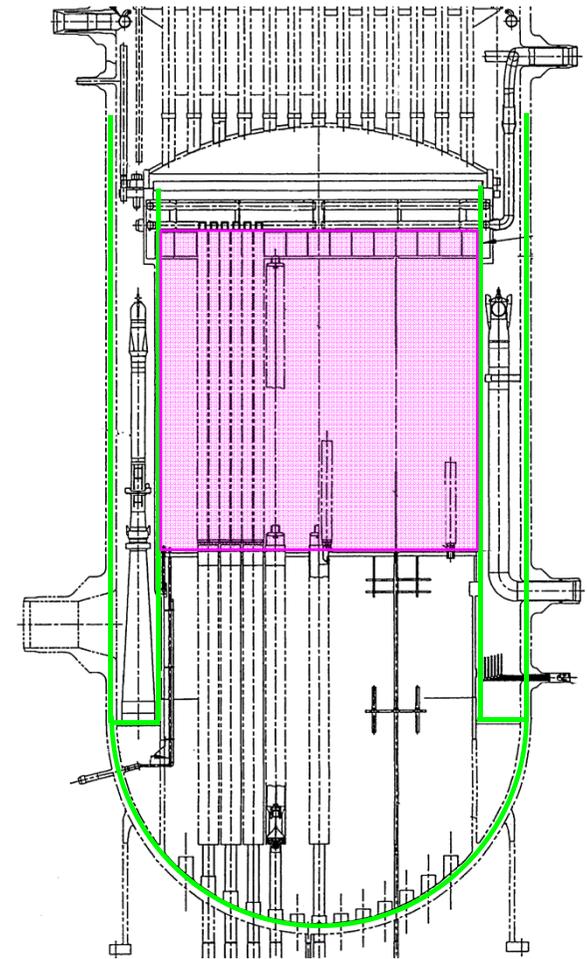
圧力容器下部の構造

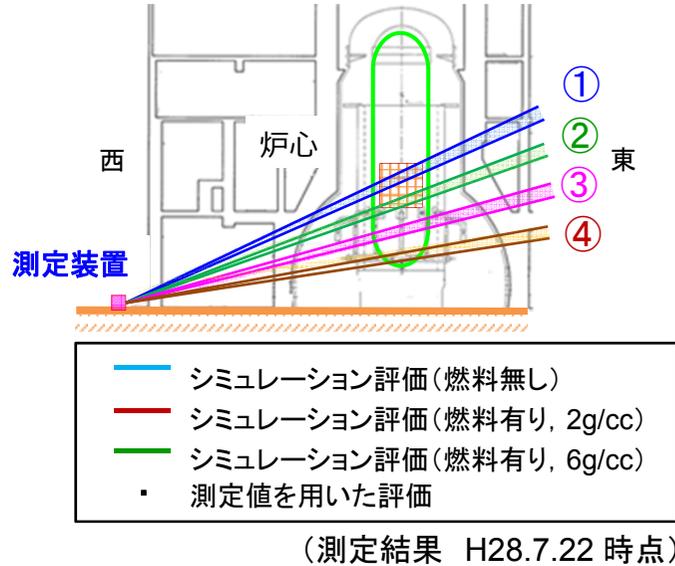
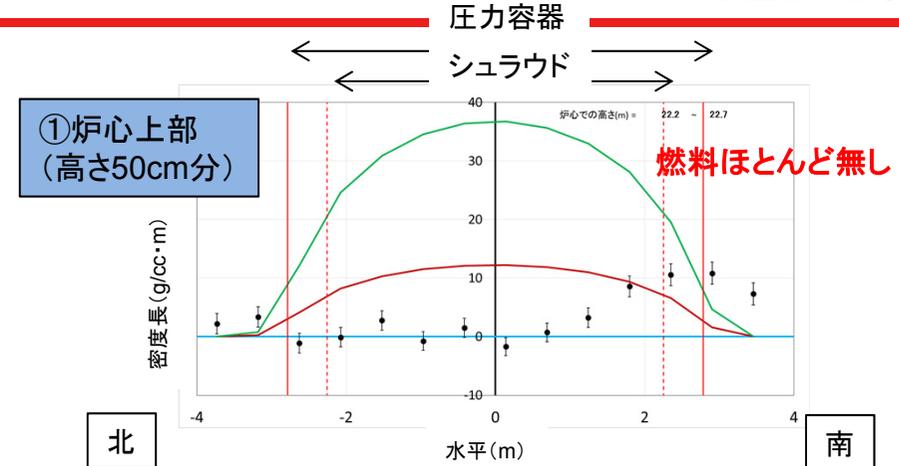
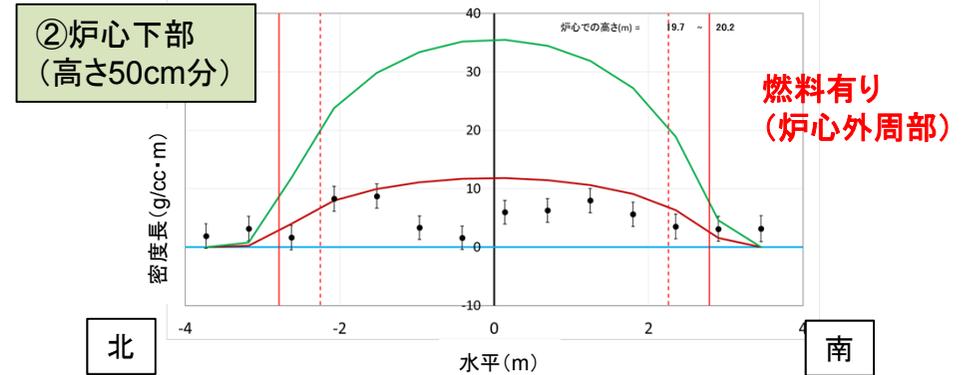
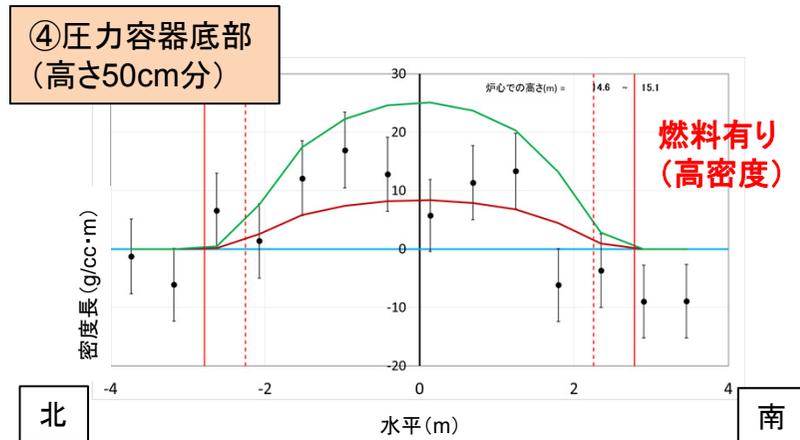
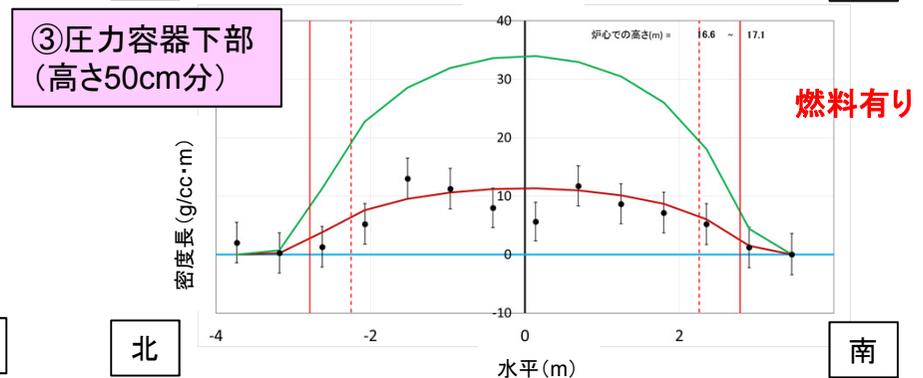
統計的手法による圧力容器内の物質量分布評価

- シミュレーションと測定されたミュオン計測数の比較により、圧力容器内の物質量の分布を評価。

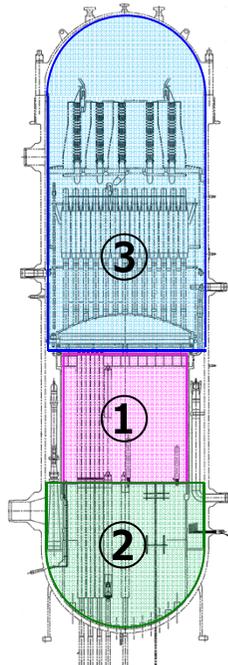
- 2次元的な測定情報から、原子炉建屋の構造の影響などを考慮し、圧力容器内に存在する物質量を評価

評価結果 [ton]		(参考) 事故前の物質量※ [ton]
① 炉心域 (シュラウド内)	約20~50	評価結果の 不確かさ ~数十トン程度	約160 (燃料集合体) 約15 (制御棒)
② 圧力容器底部	約160		約35 (構造物) 水の影響は非考慮
合計 (①+②)	約180~210		約210
(参考) ③ 圧力容器上部	約70~100		約80 (構造物)

■ 定量評価の結果から、燃料デブリの大部分は圧力容器底部に存在していると推定

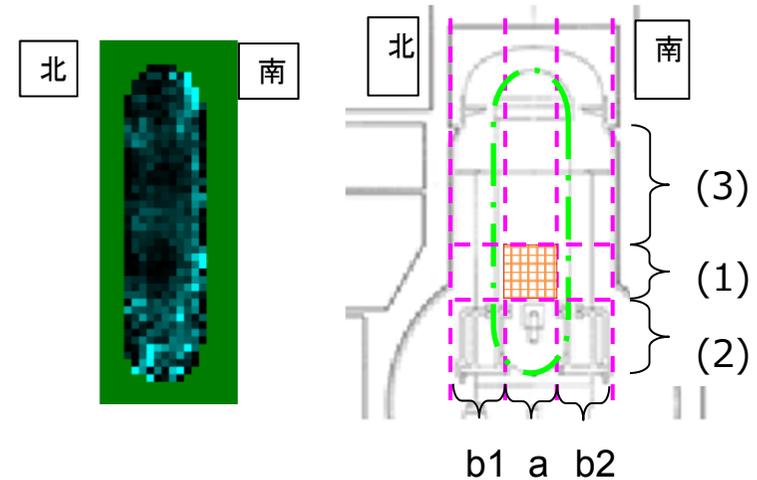
手法①	シミュレーションとの比較による物質量の評価
手法②	測定値を用いた近似的評価
⇒ 燃料が存在すると想定される領域(a)の物質量と燃料が存在しない領域(b1※1)の物質量の差分から炉内の物質量を評価

※1 b2領域は一部使用済燃料プールと重なるため、本手法による評価には適さない

①シミュレーションとの比較による物質量の評価

②測定値を用いた近似的評価

手法①による評価結果 [ton]			手法②による評価結果 [ton]		
		評価誤差			評価誤差	
		統計誤差	系統誤差		統計誤差	系統誤差
(1) 炉心域 (シュラウド内)	49.0※2	±4.7	±32.7	17	±4	±17
(2) 圧力容器底部	159.2	±9.4	±50.8	161	±10	±52
(3) 圧力容器上部	95.5	±5.8	±28.8	73	±4	±29

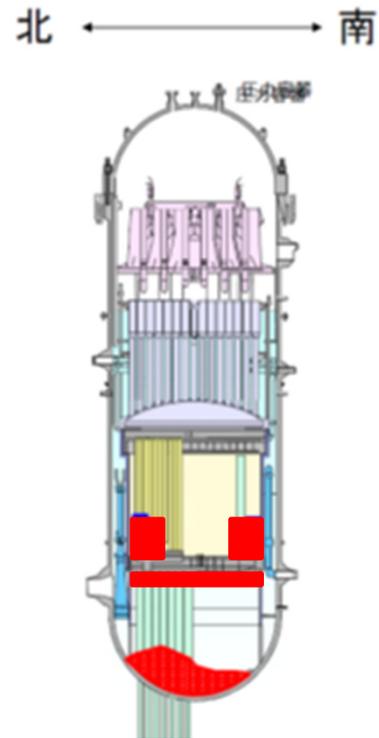
RPV内燃料デブリ分布
(イメージ)

- また、シミュレーションとの比較による評価からは、炉心下部及び炉心外周域にも燃料と思われる高密度の物質が若干存在している可能性。
(ただし、評価には原子炉建屋の構造体の影響などによる不確かさが残る。)

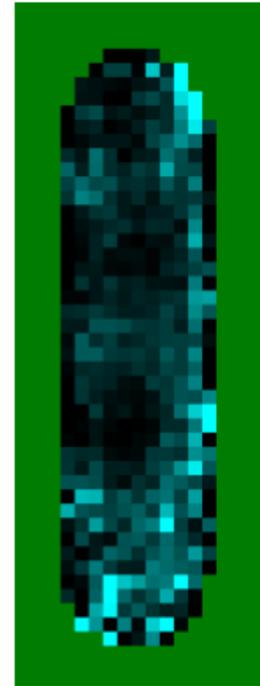
RPV内密度分布
(シミュレーションとの比較による評価)

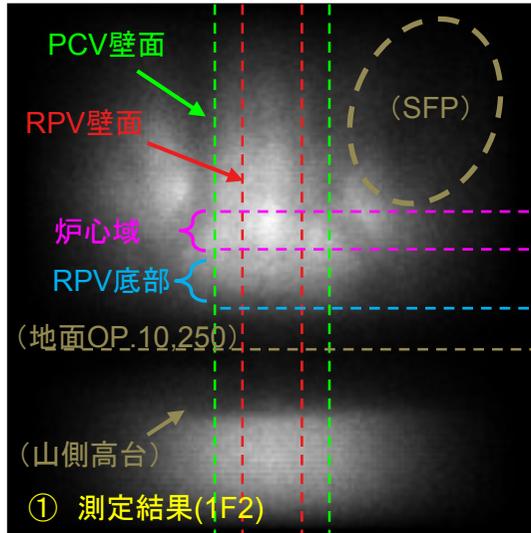
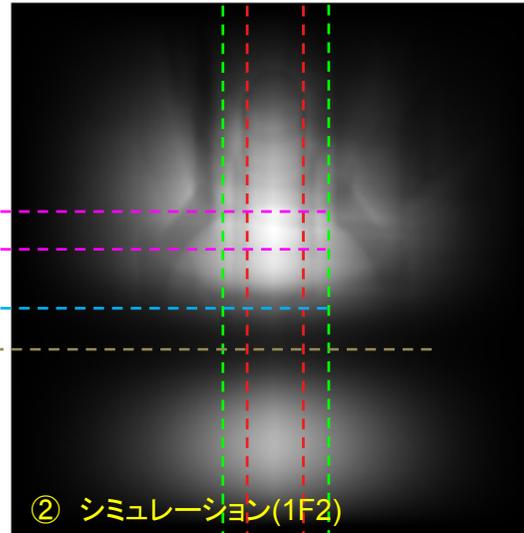
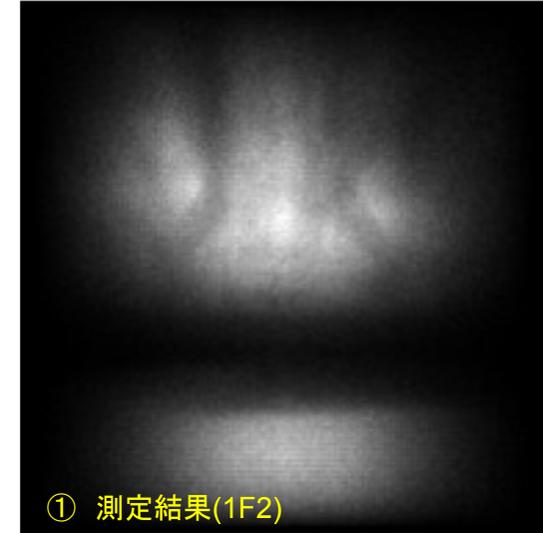
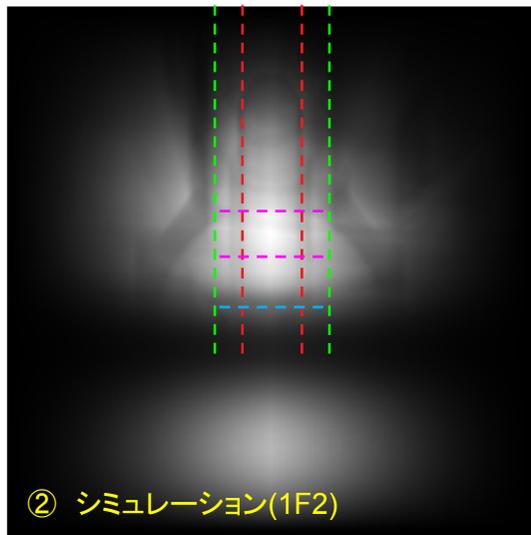
(参考) ミュオン測定結果 (補正※前)

※ アクセプタンス・フラックス補正
ミュオン透過法装置は、中心部分のミュオンの計測数が多くなる特性があり、画像として中心部が明るく、外周が暗く写る(右図)。ミュオン透過率の評価では、これを補正している。
