「廃炉」の主な作業項目と作業ステップ

～4号機使用済燃料プールからの燃料取り出しが完了しました。1～3号機の燃料取り出し、燃料デブリ(注1)取り出しの開始に向け順次作業を進めています～

廃止措置等に向けた進捗状況：使用済み燃料プールからの燃料取り出し作業

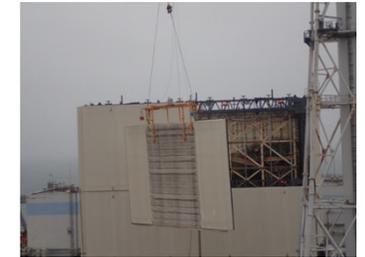
(1号機建屋カバー壁パネル取外状況)

1号機の使用済燃料プールからの燃料取り出しに向け、建屋カバーの解体作業を進めています。

2015年7月より建屋カバーの解体を開始し、2016年9月に壁パネルの取り外しを開始しています。作業にあたっては、十分な飛散抑制対策と、放射性物質濃度の監視を行いながら、着実に進めてまいります。

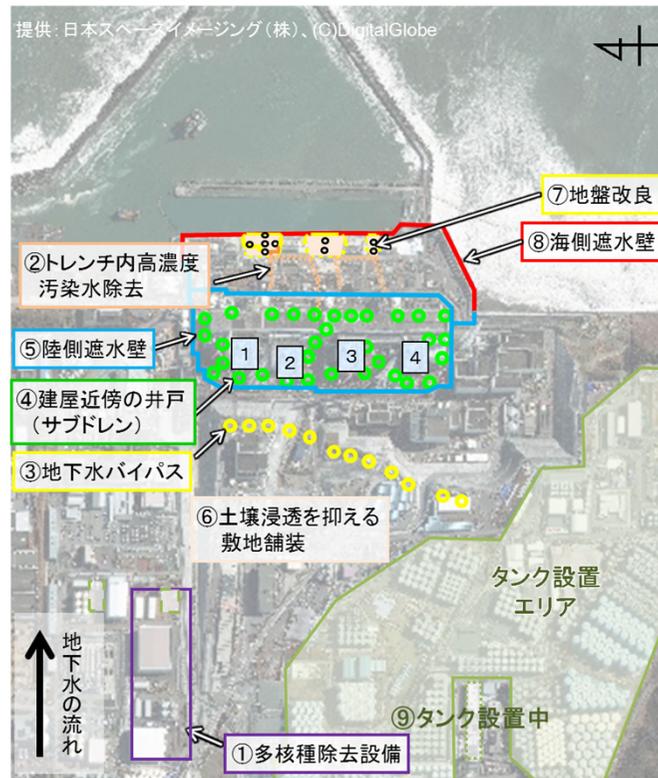
～汚染水対策は、下記の3つの基本方針に基づき進めています～

方針1. 汚染源を取り除く

- ①多核種除去設備等による汚染水浄化
- ②トレンチ(注3)内の汚染水除去
(注3) 配管などが入った地下トンネル。

方針2. 汚染源に水を近づけない

- ③地下水バイパスによる地下水汲み上げ
- ④建屋近傍の井戸での地下水汲み上げ
- ⑤凍土方式の陸側遮水壁の設置
- ⑥雨水の土壌浸透を抑える敷地舗装

方針3. 汚染水を漏らさない

- ⑦水ガラスによる地盤改良
- ⑧海側遮水壁の設置
- ⑨タンクの増設(溶接型へのリプレイス等)

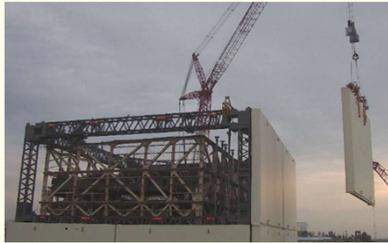
<壁パネル取り外し状況>

1号機原子炉建屋カバー解体については、散水設備設置等の壁パネル取り外しに向けた準備を進め、9/13より壁パネル(全18枚)の取り外し作業を開始し、11月に完了する予定です。

現場及び敷地境界付近に設置されたダストモニタにおいて、作業に伴う有意な変動は確認されていません。なお、敷地境界付近のダストモニタについて、誤警報対策を実施しています。引き続き、安全第一に作業を進めていきます。

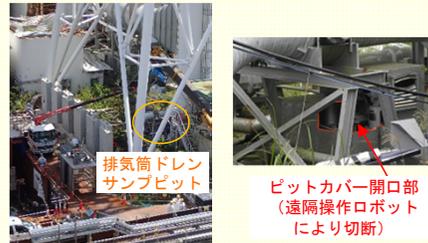
<排気筒ドレンサンブピット調査状況>

リスク総点検において「調査が必要」と評価した排気筒ドレンサンブピットについて、周辺の線量が高いことから、遠隔操作ロボットを活用し調査を行いました。

調査の結果、ピット内に汚染した溜まり水を確認したため、9/14、ピット内から水を抜きました。ピット内に水位計を設置し、継続して状況を確認し、溜まり水が増加した際には再度水抜きを実施します。

- リスク総点検において「調査が必要」と評価した排気筒ドレンサンプピットについて、周辺の線量が高いことから、遠隔操作ロボット等を用いて水位・水質の調査、対策を行う。
- 7/25より現地での準備作業を進めており、8/26よりピットカバーの一部開放作業を開始。ピット内点検口を一部開口し、9/9にピット内の溜まり水の水位を確認したところ、約60cmであることを確認。また、9/12に溜まり水を採取し分析を実施。
(全β: 約 6.0×10^7 Bq/L, Cs134: 約 8.3×10^6 Bq/L, Cs137: 約 5.2×10^7 Bq/L)
- ピット内に溜まっている水は、周辺設備等の汚染源となる可能性があることから、9/14より2号機廃棄物処理建屋の地下へ移送を開始。今後も水位の監視を継続して実施。

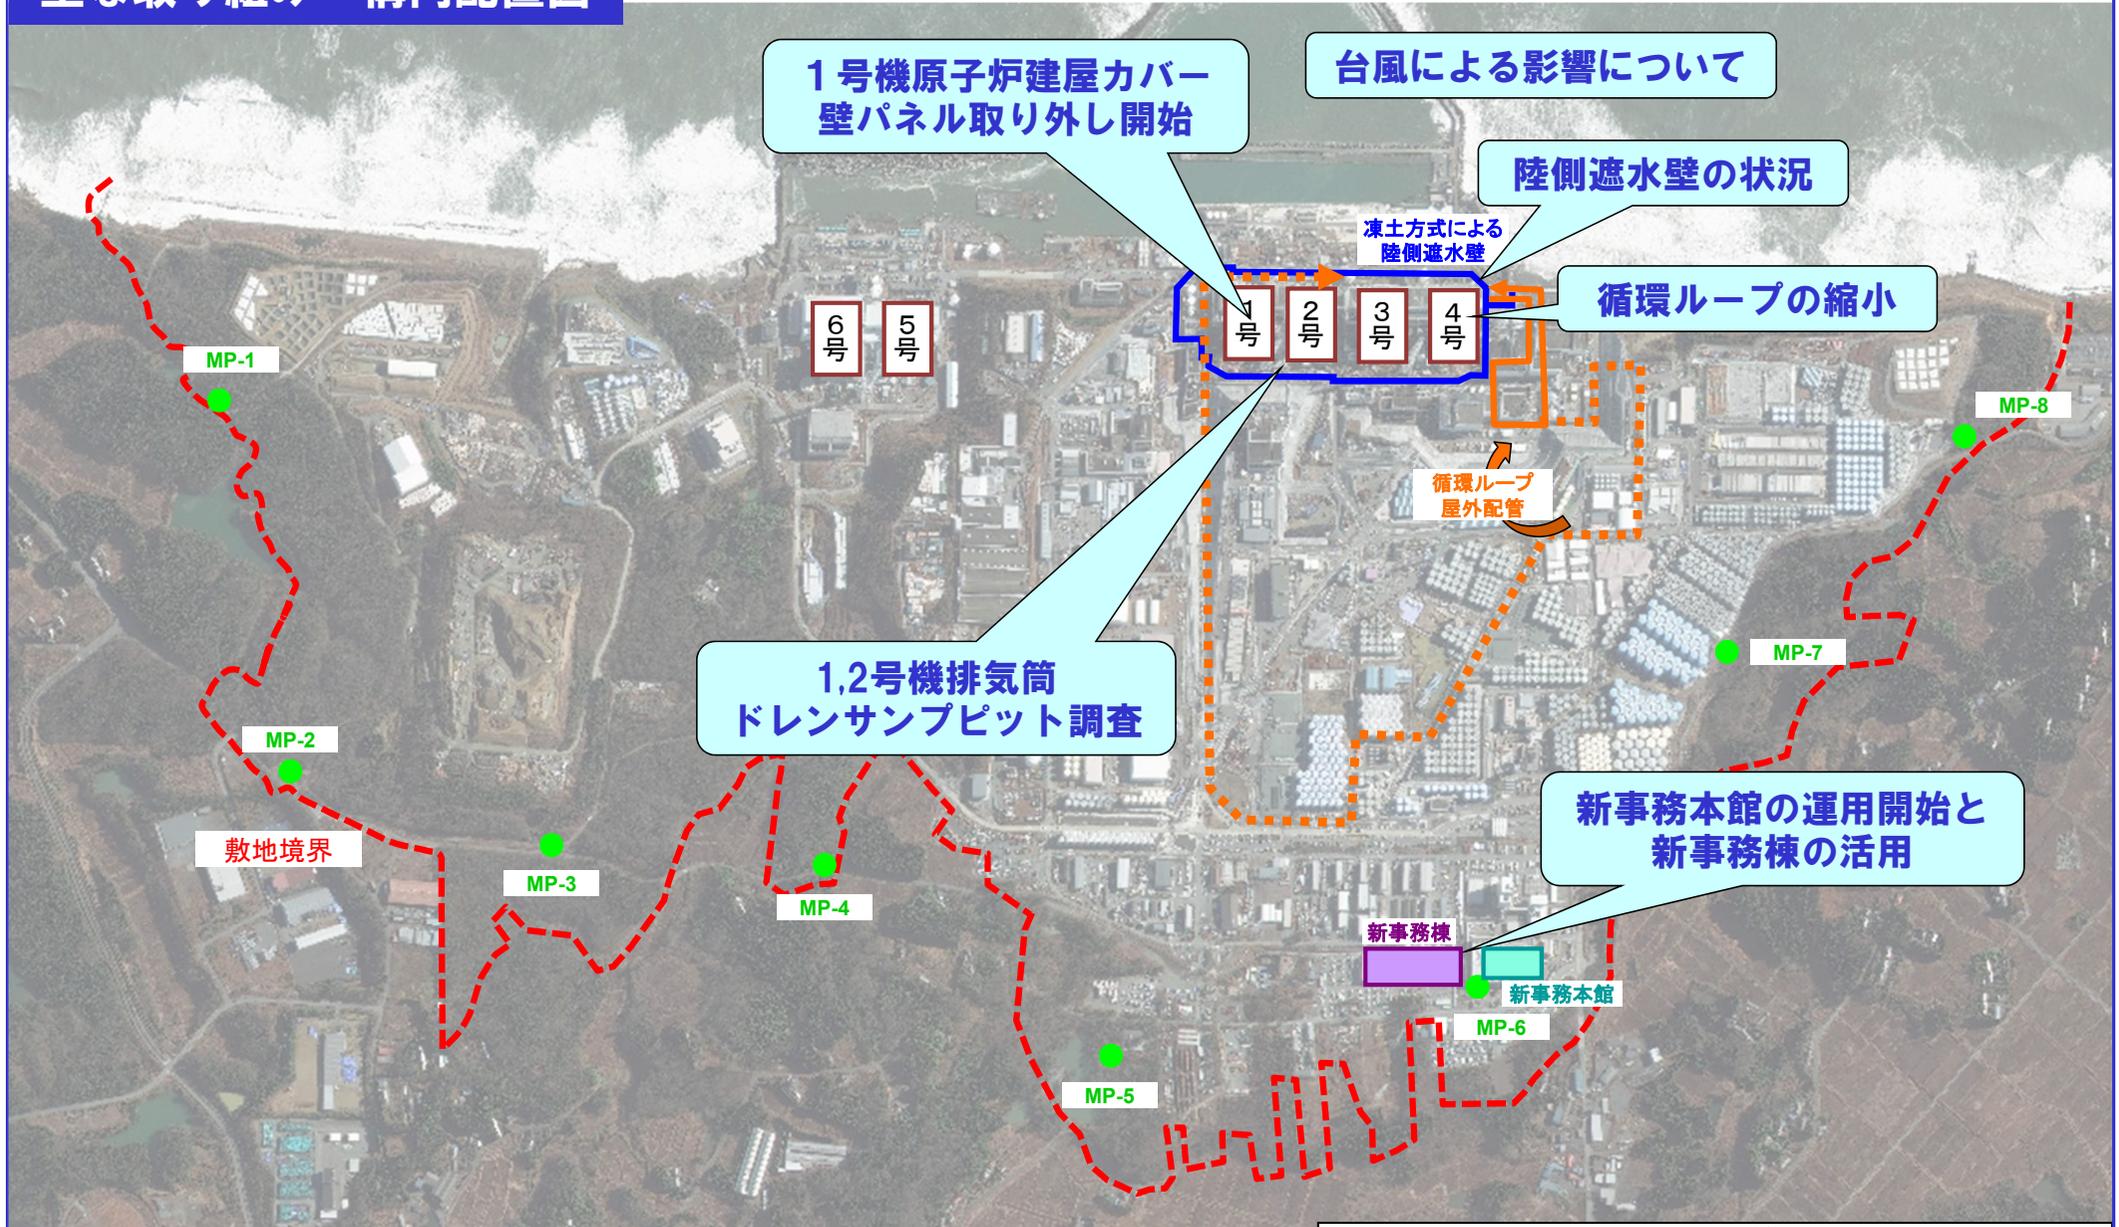
主な取り組み 構内配置図

※モニタリングポスト (MP-1~MP-8) のデータ
 敷地境界周辺の空間線量率を測定しているモニタリングポスト(MP)のデータ (10分値) は $0.571 \mu\text{Sv/h} \sim 2.183 \mu\text{Sv/h}$ (2016/8/24~9/27)。
 MP-2~MP-8については、空間線量率の変動をより正確に測定することを目的に、2012/2/10~4/18に、環境改善 (森林の伐採、表土の除去、遮へい壁の設置) の工事を実施しました。
 環境改善工事により、発電所敷地内と比較して、MP周辺の空間線量率だけが低くなっています。
 MP-6については、さらなる森林伐採等を実施した結果、遮へい壁外側の空間線量率が大幅に低減したことから、2013/7/10~7/11にかけて遮へい壁を撤去しました。

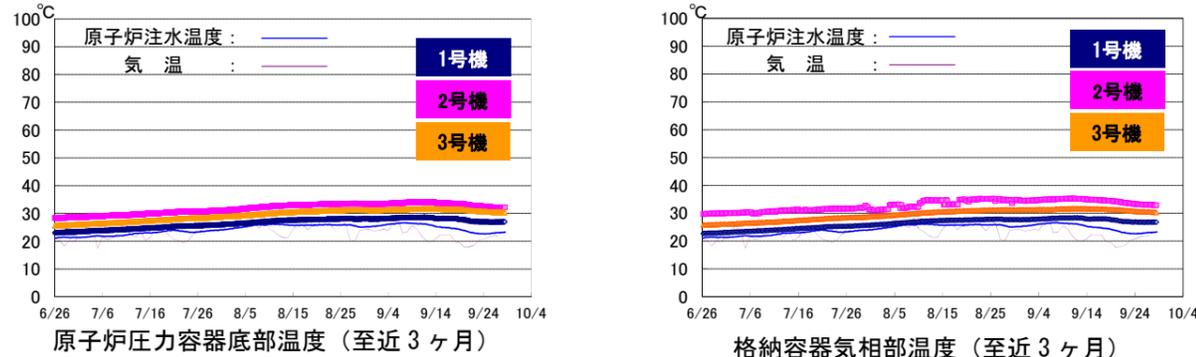
注水冷却を継続することにより、原子炉圧力容器底部温度、格納容器気相部温度は、号機や温度計の位置によって異なるものの、至近1ヶ月において、約25~40度で推移。

※トレンドグラフは複数点計測している温度データの内、一部のデータを例示

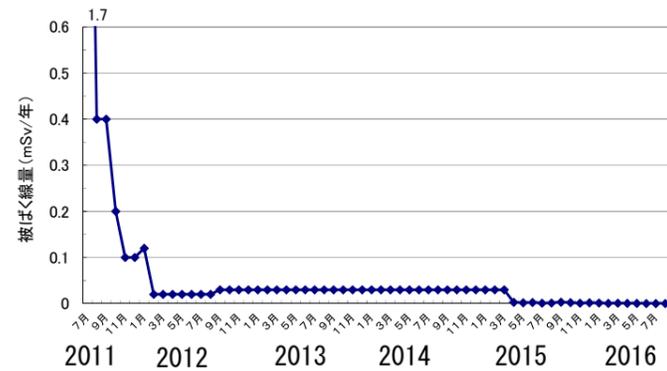
1~4号機原子炉建屋からの放射性物質（セシウム）による敷地境界における年間被ばく線量評価

2016年8月において、1~4号機原子炉建屋から新たに放出される放射性物質による、敷地境界における空气中放射性物質濃度は、Cs-134 約 5.5×10^{-12} ベクレル/cm³ 及び Cs-137 約 1.1×10^{-11} ベクレル/cm³ と評価。放出された放射性物質による敷地境界上の被ばく線量は 0.00032mSv/年未満と評価。

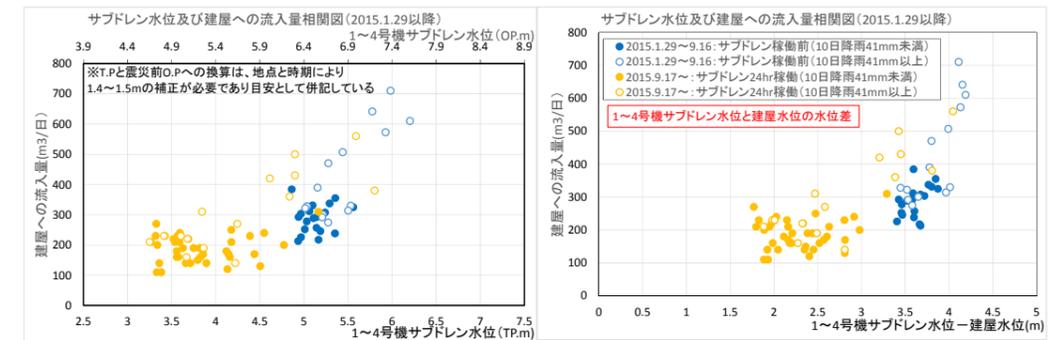
図1：サブドレン稼働後における建屋流入量評価

- 建屋へ流れ込む地下水の量を減らすため、建屋周辺の井戸（サブドレン）からの地下水の汲み上げを2015/9/3より開始。汲み上げた地下水は専用の設備により浄化し、2015/9/14より排水を開始。2016/9/27までに196,099m³を排水。浄化した地下水は水質が運用目標未満であることを東京電力及び第三者機関にて確認した上で排水。
- 海側遮水壁の閉合以降、地下水ドレンポンド水位が上昇したことから2015/11/5より汲み上げを開始。2016/9/27までに約93,500m³を汲み上げ。地下水ドレンからタービン建屋へ約240m³/日移送（2016/8/18~9/21の平均）。
- サブドレンによる地下水流入量抑制効果の評価は、当面、「サブドレン水位」の相関と「サブドレン水位と建屋水水位の水位差」の相関の双方から評価していくこととする。
- ただし、サブドレン稼働後、降雨の影響についてもデータが多くないことから、今後データを蓄積しつつ、建屋流入量の評価は適宜見直しを行っていくこととする。
- サブドレン稼働によりサブドレン水位がTP3.5m程度まで低下した段階あるいは建屋との水位差が2m程度まで低下した段階では、建屋への流入量は150~200m³/日程度に減少している。

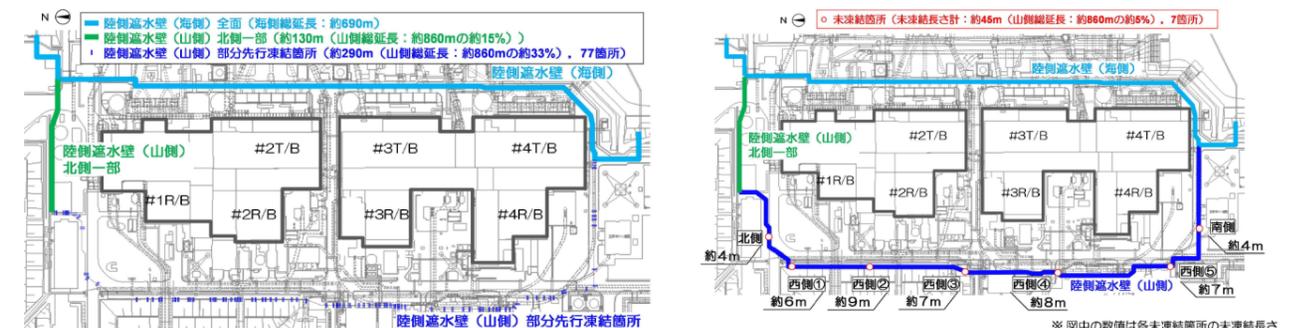
図2：陸側遮水壁の凍結範囲

- 地中温度は、9/26時点で海側の約99%、山側の約92%が0°C以下に低下。海側については10月上旬には補助工法が完了し、補助工法を実施した全ての範囲が0°C以下となる見込み。
- 地下水水位は、陸側遮水壁を挟んで、地下水の流れの上流側水位が下流側水位に比べて高く、その差は拡大・維持する傾向。
- 4m盤への地下水の移動量の状況は、降雨の多寡によって変動があるが、7月以降減少傾向が見られており、凍結開始前の降雨の少ない1~3月に250~400m³/日程度であったのに対し、8月上旬には200m³/日まで減少。8月後半や9月上旬等の降雨の影響を受け増加。
 - ✓ 第一段階：（フェーズ1:3/31凍結開始）陸側遮水壁の「海側全面」、「北側一部」、「山側の部分先行凍結箇所（凍結管間隔が広く凍りにくい箇所等）」を同時に凍結する。
（フェーズ2:6/6凍結開始）海側の遮水効果発現開始に併せて第一段階の「未凍結箇所」を除く山側の残りの部位を凍結する。
 - ✓ 第二段階：第一段階と第三段階の間の段階
 - ✓ 第三段階：完全閉合する段階

※図中の数値は各未凍結箇所の未凍結長さ

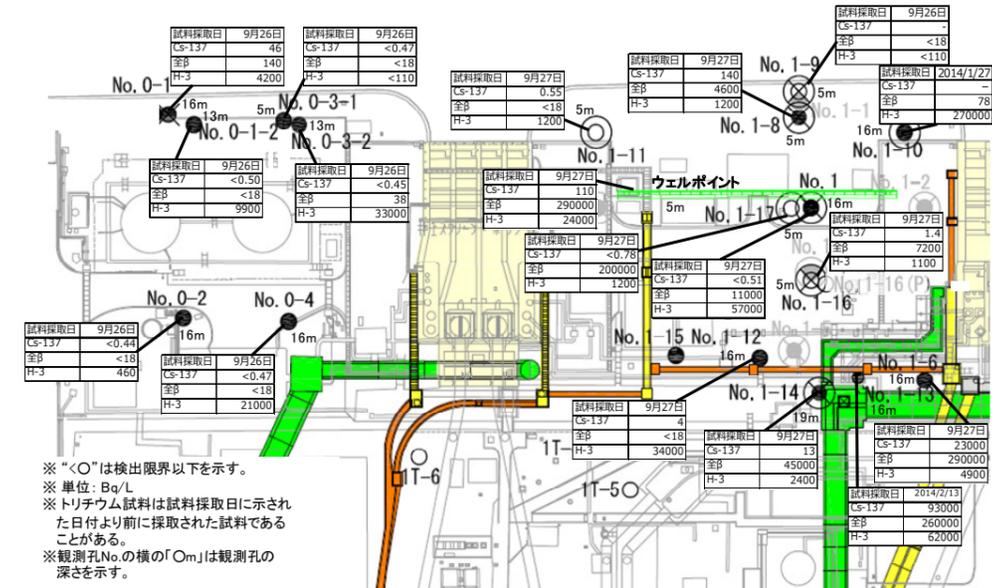
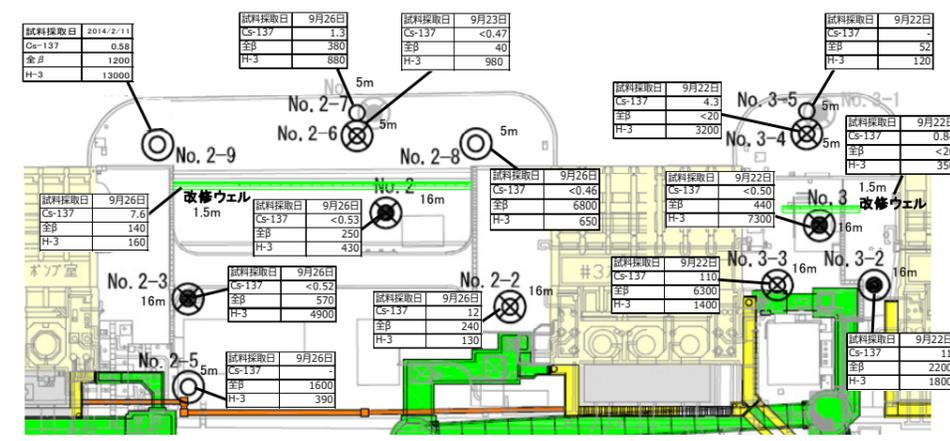
<2、3号機取水口間、3、4号機取水口間>
図5: タービン建屋東側の地下水濃度

- 1号機取水口北側護岸付近において、地下水観測孔 No. 0-3-2 のトリチウム濃度は 2016 年 1 月よりゆるやかに上昇が見られ現在 30,000Bq/L 程度。
- 1、2号機取水口間護岸付近において、地下水観測孔 No. 1-9 のトリチウム濃度は 2015 年 12 月より上昇が見られ 800 Bq/L 程度まで上昇したが、現在上昇前の 100Bq/L 程度。地下水観測孔 No. 1-16 の全β濃度は 90,000Bq/L 程度で推移していたが、2016 年 8 月より低下が見られ、現在 7,000Bq/L 程度。地下水観測孔 No. 1-17 のトリチウム濃度は 50,000Bq/L 前後で推移していたが、2016 年 3 月以降 2,000Bq/L まで低下した後上昇、低下を繰り返している。全β濃度は 7,000Bq/L 前後で推移していたが、2016 年 3 月以降上昇し現在 20 万 Bq/L 程度。2013/8/15 より地下水汲み上げを継続(1、2号機取水口間ウェルポイント:2013/8/15～2015/10/13, 10/24～、改修ウェル:2015/10/14～23)。

- 2、3号機取水口間護岸付近において、地下水観測孔 No. 2-5 の全β濃度は 10,000Bq/L 程度で推移していたが、2015 年 11 月以降 50 万 Bq/L まで上昇したが現在 10,000Bq/L 程度。2013/12/18 より地下水汲み上げを継続(2、3号機取水口間ウェルポイント:2013/12/18～2015/10/13、改修ウェル:2015/10/14～)。

- 3、4号機取水口間護岸付近地下水の放射性物質濃度は至近の変動の範囲で推移。2015/4/1 より地下水汲み上げを継続(3、4号機取水口間ウェルポイント:2015/4/1～9/16、改修ウェル:2015/9/17～)。
- 1～4号機開渠内の海側遮水壁外側及び港湾内海水の放射性物質濃度は、海側遮水壁鋼管矢板打設完了、継手処理の完了後、低下が見られる。

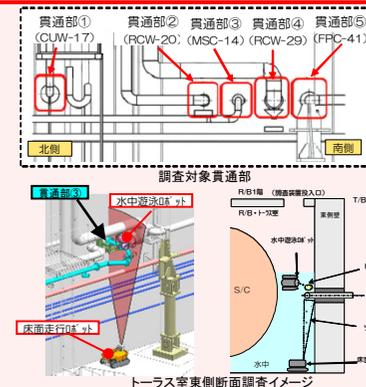
- ・トーラス室壁面調査装置 (水中遊泳ロボット、床面走行ロボット) を用いて、トーラス室壁面の (東壁面北側) を対象に調査。
- ・東側壁面配管貫通部 (5箇所) の「状況確認」と「流れの有無」を確認する。
- ・水中壁面調査装置 (水中遊泳ロボット及び床面走行ロボット) により貫通部の状況確認ができることを実証。
- ・貫通部①~⑤について、カメラにより、散布したトレーサ (※5) を確認した結果、貫通部周辺での流れは確認されず。(水中遊泳ロボット)
- ・貫通部③について、ソナーによる確認の結果、貫通部周辺での流れは確認されず。(床面走行ロボット)

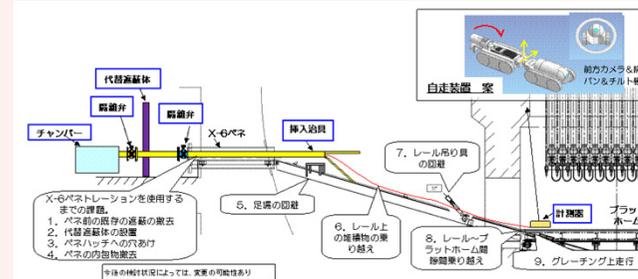
格納容器内調査の課題および装置構成 (計画案)

- 【調査概要】
 - ・2号機X-6ベネ(※1)貫通口から調査装置を投入し、CRDレールを利用してペデスタル内にアクセスして調査。
- 【調査装置の開発状況】
 - ・2013/8に実施したCRDレール状況調査で確認された課題を踏まえ、調査工法および装置設計を進めている。
 - ・X-6ベネ前に設置された遮へいブロックの一部が撤去できないことから小型重機を使用した撤去方法を計画。2015/9/28より撤去作業を再開し、10/1に今後の調査の支障となるブロックの撤去完了。
 - ・内部調査開始のためには、X-6ベネ前の床表面線量を概ね100mSv/hまで低減する必要があるが、除染作業 (溶出物除去、スチーム除染、化学除染、表面研削) により目標線量まで線量低減できず。
 - ・追加の除染と遮へいの組み合わせによりどこまで線量低減できるか検討した結果、遠隔取付け可能な新たな遮へい体を用いることで線量低減できる見込み。

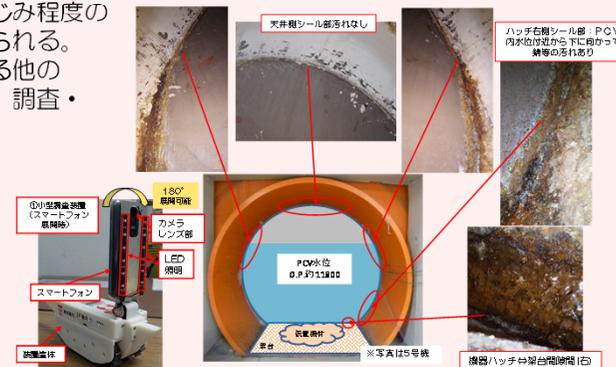
- 燃料デブリ取り出しに向けた原子炉格納容器調査の一環として、3号機原子炉格納容器(PCV)機器ハッチの周辺について、2015/11/26に小型調査装置を用いて詳細調査を実施。
- 格納容器内水位より下部にあたる機器ハッチ周辺にて、錆などの汚れが確認されたため、シール部からにじみ程度の漏えいの可能性が考えられる。同様のシール構造である他の格納容器貫通部も含め、調査・補修方法を検討する。

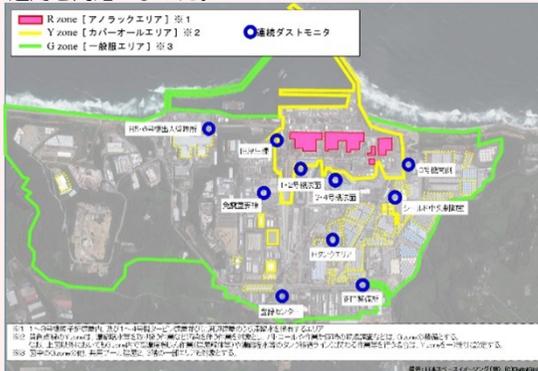
R zone (アノラックエリア)	Y zone (カバーオールエリア)	G zone (一般服エリア)
全面マスク 	全面マスク 又は 平面マスク ※1※2 	使い捨て防護マスク
カバーオールの上のアノラック 	カバーオール 	一般作業服※3 構内専用服

※1 水処理設備多機稼働装置等を含む建屋内の作業(視察等を除く)は、全面マスクを着用する。
 ※2 蒸餾水、ろ過水を含むタンクエリアでの作業(蒸餾水等を取り扱わない作業、パトロール、作業計画時の現場調査、視察等を含むタンク作業ラインに当たる作業時は、全面マスクを着用する。
 ※3 特定の軽作業(パトロール、監視業務、構内からの持ち込み物品の運搬等)

福島第一原子力発電所敷地内の環境線量低減対策の進捗を踏まえて、1～4号機建屋周辺等の汚染の高いエリアとそれ以外のエリアを区分し、各区分に応じた防護装備の適正化を行うことにより、作業時の負荷軽減による安全性と作業性の向上を図ります。
