# 福島第一原子力発電所 1号機 建屋カバー解体工事の進捗状況について

# 福島第一原子力発電所 1号機 壁パネル取り外し後のオペレーティングフロア 調査について

# 2号機燃料取り出しに伴う周辺ヤード整備工事 の進捗について

# 福島第一原子力発電所 3号機原子炉建屋 オペレーティングフロア遮へい工事の進捗状況

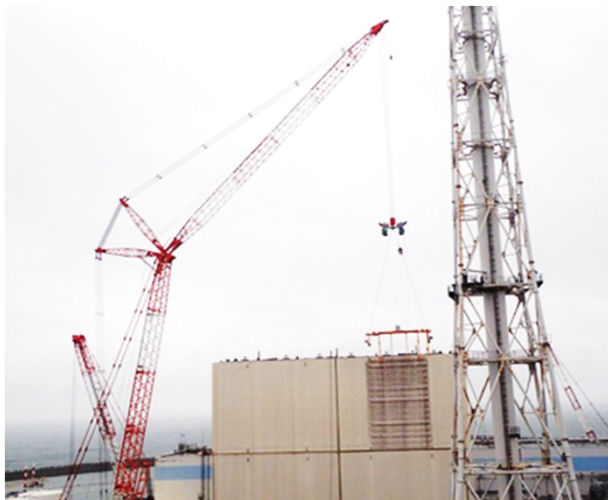
壁パネル吊り上げ前状況

- 建屋カバー解体工事は、5月30日より、小ガレキ吸引作業を開始し、8月2日に小ガレキ吸引作業が完了
- 8月4日より、壁パネル取り外し前の飛散防止剤散布を開始し、9月3日に壁パネル取り外し前の飛散防止剤散布が完了
- 9月13日より、全18枚の内1枚目の壁パネル取り外し作業を開始し、現時点で4枚目（9月26日）の壁パネル取り外しまで完了
- その間、作業に伴うダストモニタ・モニタリングポストに有意な変動、警報発報はなし

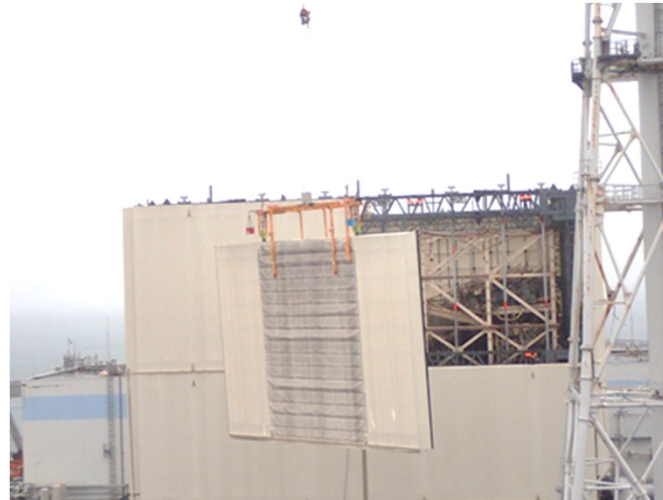
壁パネル吊り下し状況

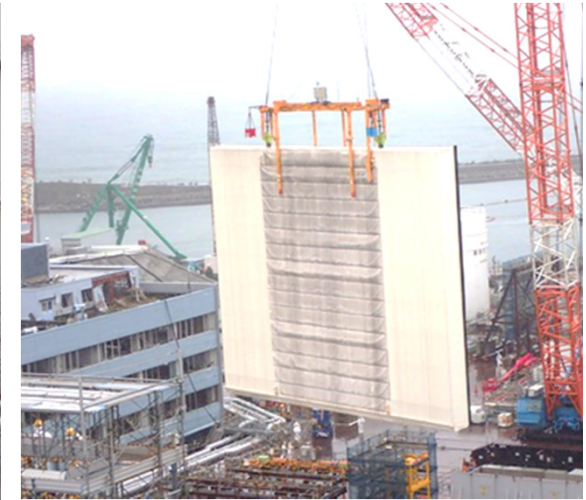
壁パネル吊り下し状況（拡大）

1号機建屋カバー解体工事の作業状況写真（2016年9月13日撮影）

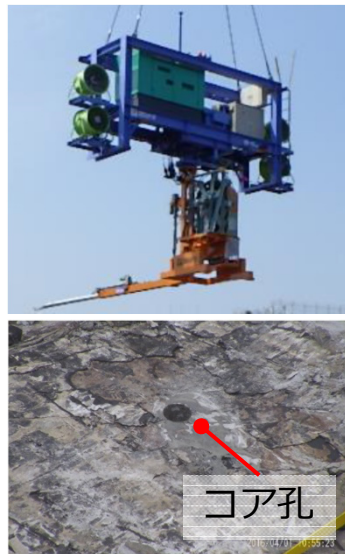
コア抜き調査イメージ

- はじめに  
これまでのオペレーティングフロア（以下、オペフロ）調査に加え、壁パネル取り外しに合わせ以下の調査を行う。  
調査内容は、これまで進めているオペフロ調査と同様。
  - ✓ 壁パネルを取り外し、崩落屋根側面からの調査（以下、側面調査）を行う。
  - ✓ 先行調査で適用性を確認した、コアカッターでの削孔とその孔からの調査（以下、コア抜き調査）を行う。

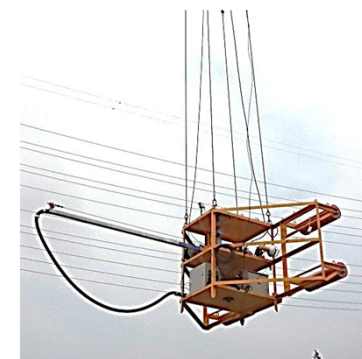
側面調査イメージ

- ✓ 側面調査  
崩落屋根南側の西・南面から調査を行う。
- ✓ コア抜き調査  
側面調査が困難な、崩落屋根北側の調査を行う。

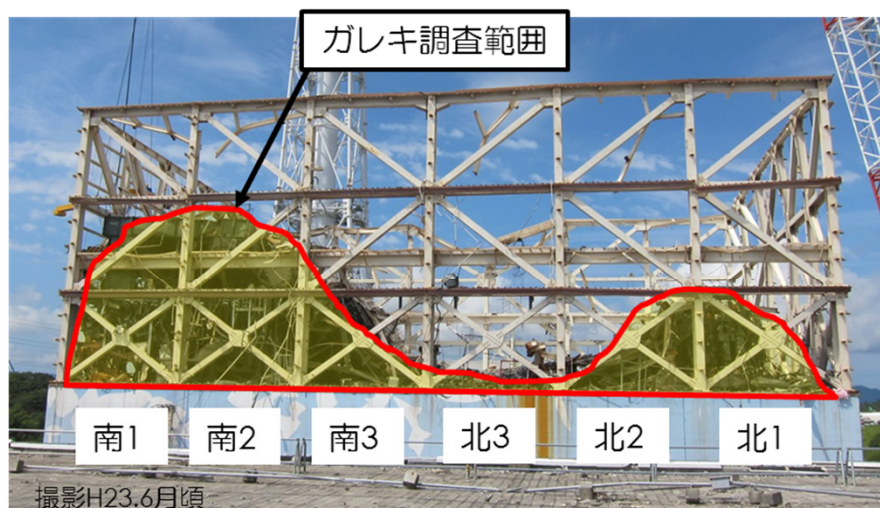
- 調査目的
  - ガレキ撤去方法を検討するためのデータ収集
- 調査項目
  - ガレキ状況調査、放射線量率測定、空気中の放射性物質濃度測定
- 調査方法
  - カメラを原子炉建屋上部ヘクレーンで吊り下げ、ガレキ堆積状況などの撮影・測定
  - 崩落した屋根の裏側は、線量計付きのカメラを東面から挿入して、撮影・測定
  - ダストサンプリング装置を原子炉建屋上部ヘクレーンで吊り下げ、空気中の放射性物質濃度を測定 等

東側立面

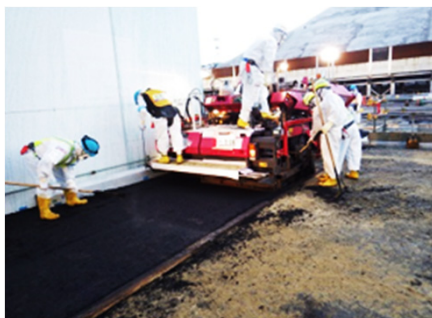
写真① アスファルト舗装

- 2号機原子炉建屋からの燃料取り出しに向けた周辺ヤード整備として、現在は西側の路盤整備を実施中  
(写真①、写真②)
- 地組ヤードにて、西側構台設置に向けた鉄骨のユニット化のための架台整備中 (写真③)
- 西側構台建方用のクレーンを組立て中 (写真④)

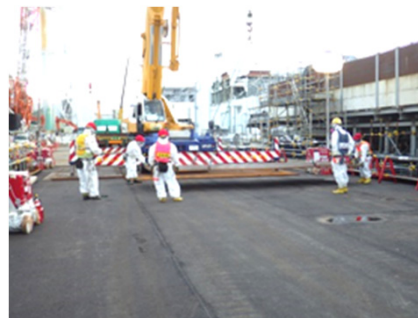
写真② 40mm鉄板敷設

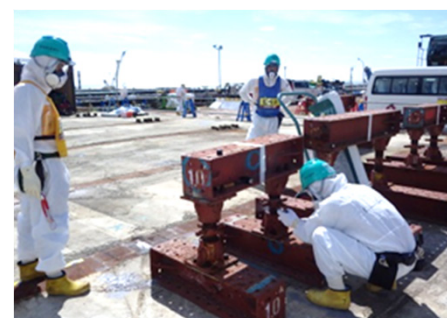
写真③ 地組ヤード整備  
(2号機タービン建屋東側)

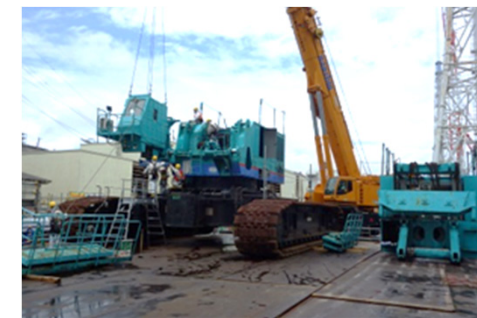
写真④ クレーン組立  
(4号機原子炉建屋西側)

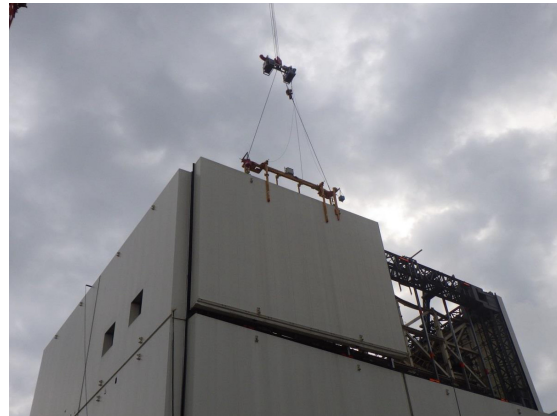
壁パネル取り外し状況（西面）
