放射性廃棄物処理・処分 スケジュール

廃棄物関連設備および施設の新設・増設について

雑固体廃棄物焼却設備の点検状況について

廃棄物試料の分析

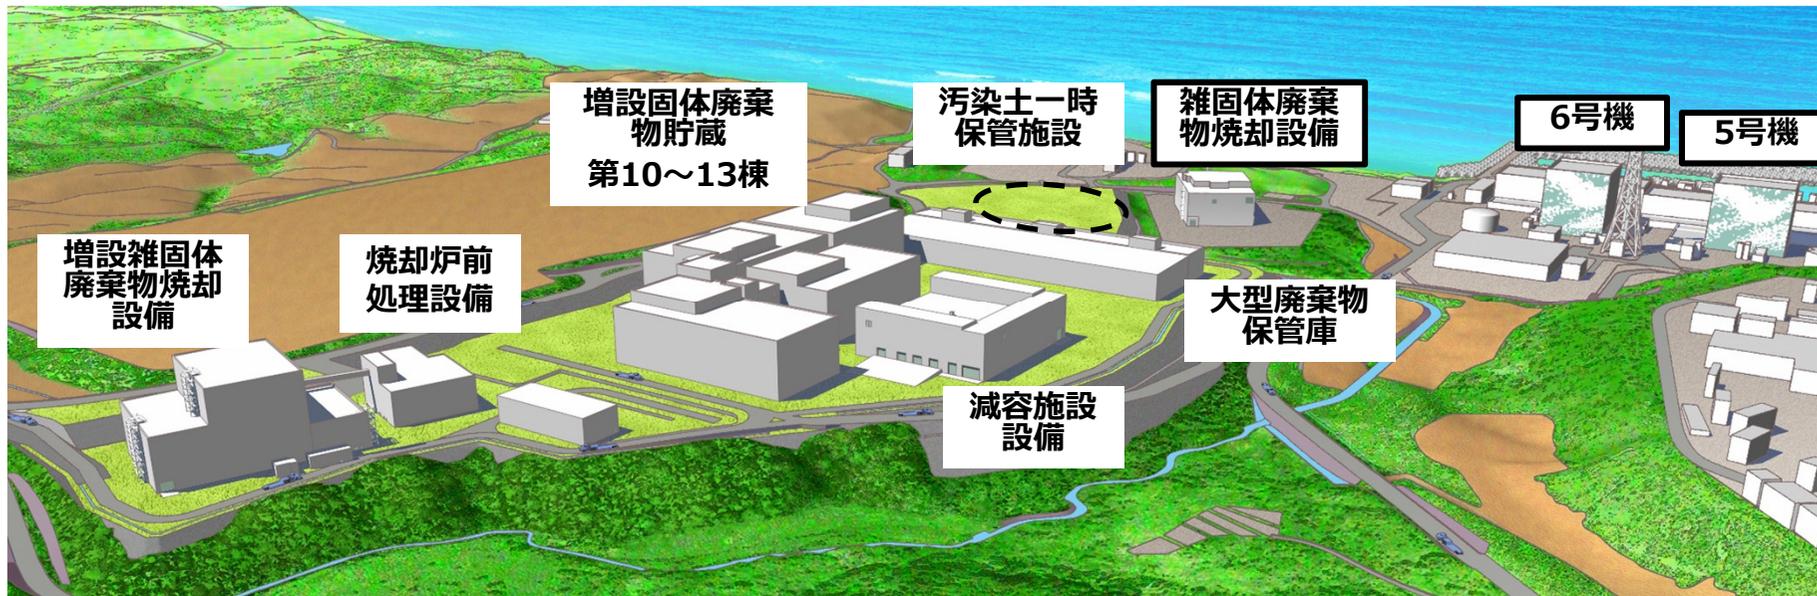
設備および施設設置イメージ図

- 福島第一原子力発電所では、事故の早期収束に向けた取組を進めておりますが、この中で、事故後に発生した瓦礫等※や、汚染水処理により発生した水処理二次廃棄物の保管をより適正に行うため、以下の設備および施設の新設・増設を計画しております。
 - 増設雑固体廃棄物焼却設備ならびに焼却炉前処理設備
 - 減容処理設備
 - 増設固体廃棄物貯蔵庫 【約14万m³分の保管容量（第10棟～第13棟）】
 - 汚染土一時保管施設
 - 大型廃棄物保管庫 ※瓦礫等とは、「瓦礫類」「伐採木」「使用済保護衣等」を言う

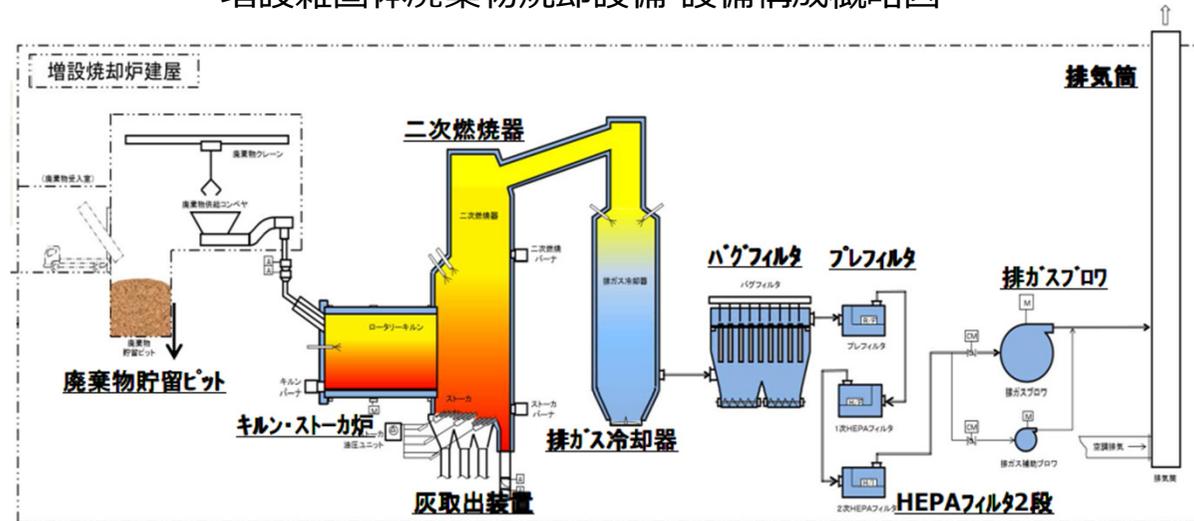
増設雑固体廃棄物焼却設備 設備構成概略図

設備概要	主に伐採木、瓦礫類等の可燃物を焼却処理するための設備（押し缶式焼却炉）。目標減容率は10%以下
処理容量	95t/日（24時間運転）
建屋構造	鉄骨造、鉄筋コンクリート、鋼板コンクリート等、遮蔽機能と十分な強度を有する構造
耐震性	Bクラス（焼却炉などの主要機器、建屋）/Cクラス（左記以外）

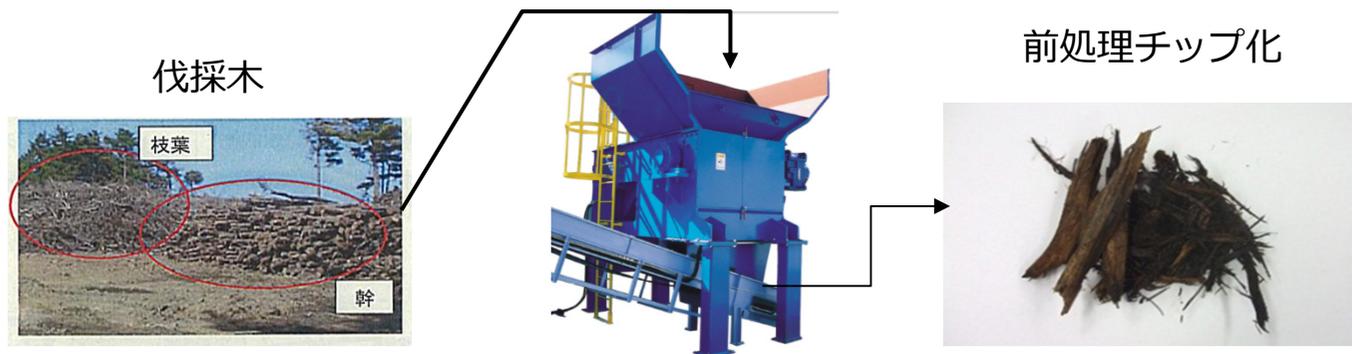
焼却炉前処理設備の破碎装置 例

設備概要	増設雑固体廃棄物焼却設備の効率的/安定的な焼却運転を行うため、焼却対象物を焼却前に破碎処理するための設備
処理容量	約140t/日（日中のみ運転）（伐採木処理時）
建屋構造	鉄骨造、鉄筋コンクリート、鋼板コンクリート等、遮蔽機能と十分な強度を有する構造
耐震性	Cクラス

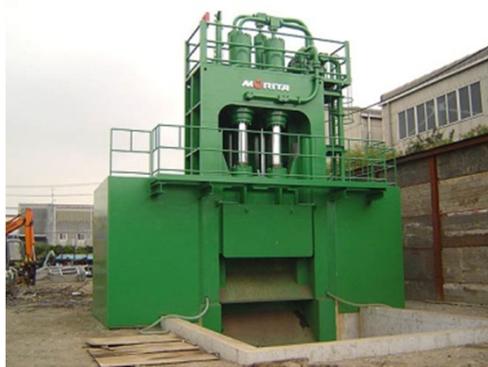
金属切断装置 例

設備概要	瓦礫類のうち金属を切断処理、コンクリートを破砕処理するための設備。目標減容率は50%程度
処理容量	金属 : 約60m ³ /日 コンクリート : 約40m ³ /日
建屋構造	鉄骨造、鉄筋コンクリート、鋼板コンクリート等、遮蔽機能と十分な強度を有する構造
耐震性	Cクラス

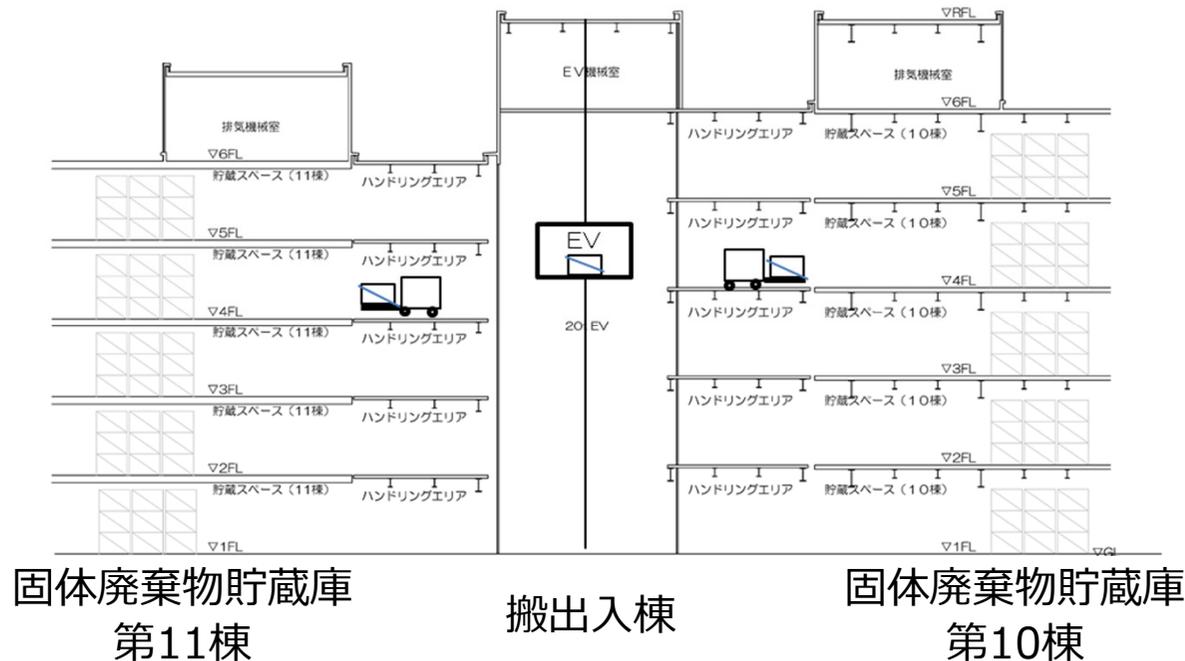
固体庫10棟・11棟と搬出入のイメージ

- 第10棟と第11棟は、共に6階建てで、地上1～5階に廃棄物を保管し、地上6階には空調設備を配置することを計画
- 第10棟と第11棟の間に搬出入棟を設け、第10棟および第11棟の各階へ廃棄物を運搬する際は、搬出入棟に設置したエレベータを経由する計画

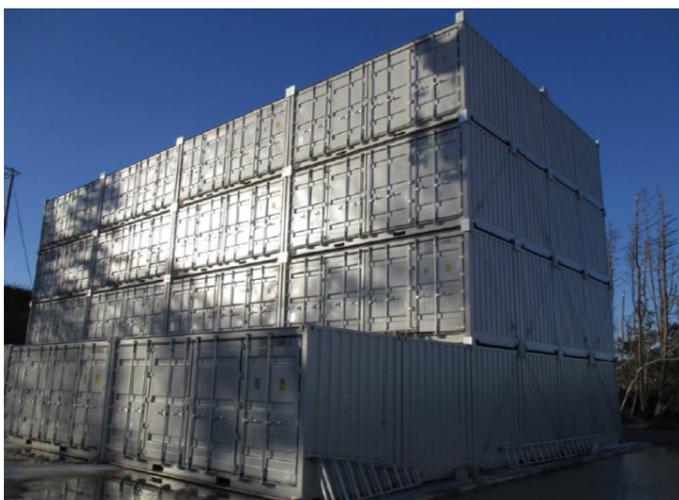
コンテナ方式の施設イメージ

設備概要	汚染土を風雨の影響を受けにくい状態で保管し、発生に合わせて増設していく一時保管施設
保管容量	約4.5万m ³
構造	コンテナ若しくはボックスカルバート容器等
耐震性	Cクラス

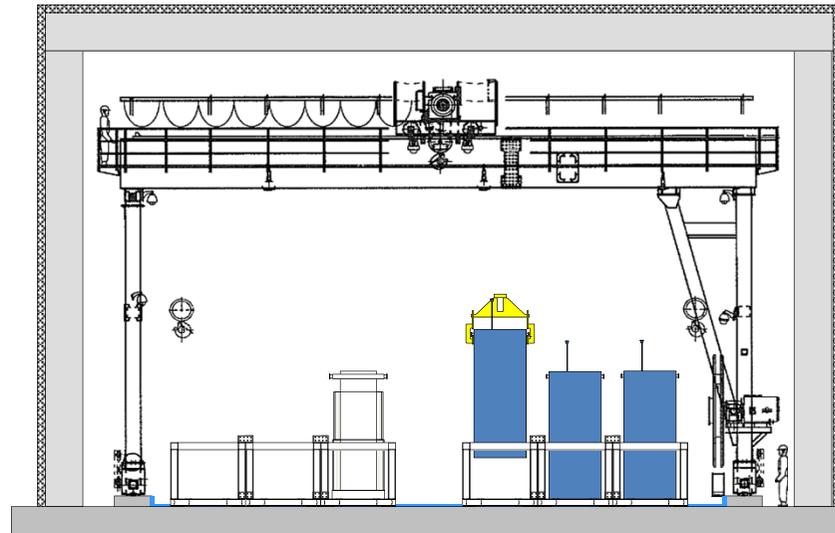
大型廃棄物保管庫 保管イメージ

設備概要	汚染水処理装置の運転に伴って発生する水処理二次廃棄物など、大型で重量の大きい廃棄物を保管する施設
保管面積	約0.4万m ² （吸着塔 約 540本相当） 約0.8万m ² （吸着塔 約1,200本相当）（今後検討）
建屋構造	鉄骨造、鉄筋コンクリート、鋼板コンクリート等、遮蔽機能と十分な強度を有する構造
耐震性	Bクラス

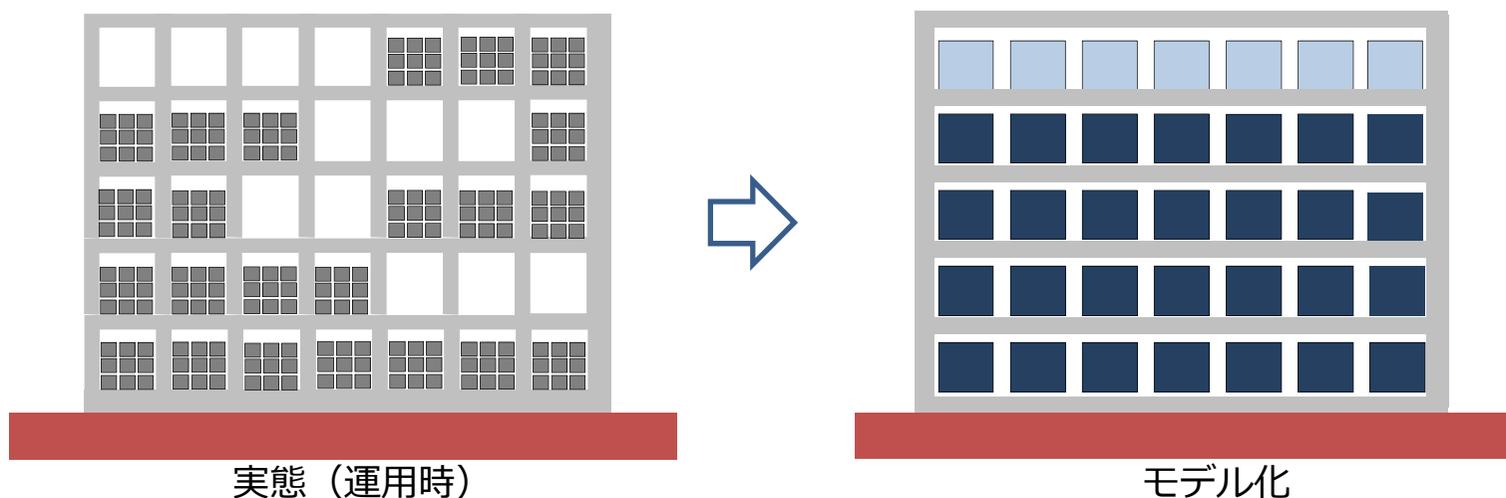
増設固体廃棄物保管庫の線量評価のモデル化（断面図）のイメージ

- 各施設の敷地境界への線量影響は、各階・各エリアに保管物等の線源条件を設定し、その条件の保管物等が満杯に保管された状態を保守的に想定して評価コードMCNP（モンテカルロ法）を用い、三次元で詳細評価を実施します
- 新設する設備および施設全体から至近となる敷地境界Bp.78における線量影響については、**全体で約0.350mSv/年以下を目標値**と設定し、線源条件の設定及び遮へい設計を実施します
- なお、各設備および各施設の新設により、現行の屋外の瓦礫等の一時保管エリア（エリアE・F・Q）を解消することが可能となり、**敷地境界Bp.78における線量は約0.300mSv/年低減する見込み**のため、**敷地境界Bp.78における線量が現状より大幅に上昇することはありません**

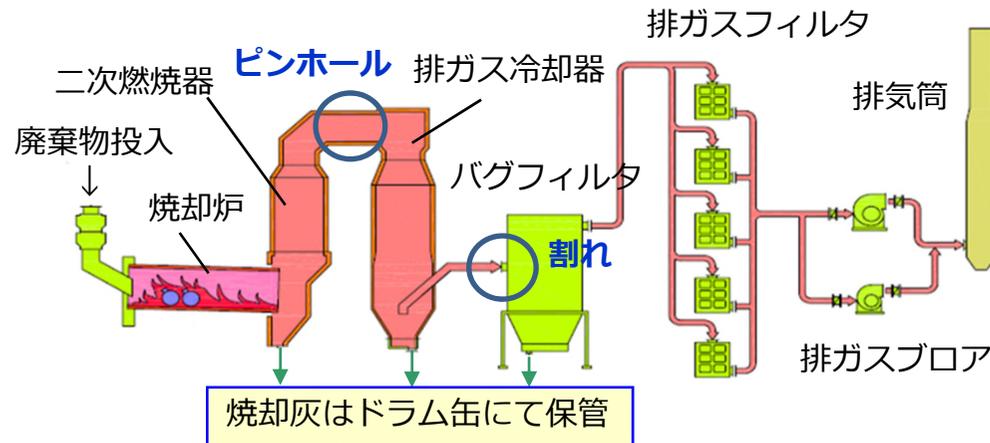
- 運転中の雑固体廃棄物焼却設備 B 系において、二次燃焼器と排ガス冷却器の接続部下部に水滴跡を発見し、その後、伸縮継手にピンホールがあることを確認したため、B 系を停止した。
- 他の伸縮継手を確認したところ、排ガス冷却器とバグフィルタ接続部の伸縮継手（A 系・B 系）に割れがあることが確認されたことから、A 系を停止した。

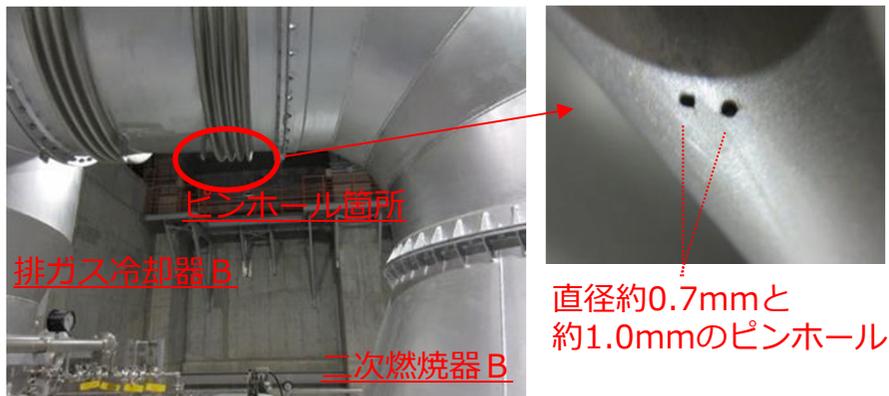
① B系二次燃焼器・排ガス冷却器間の伸縮継手
(呼び径1600mm, ピンホール部材質 : SUS316L)

- ・ 内部確認の結果、凝縮水は確認されなかったものの溜まり水の痕跡を確認。
- ・ ベローズ内面の付着物を分析した結果、腐食成分である塩素（Cl）が多く含まれることを確認。
- ・ ベローズ内面には、ピンホール部以外にも孔食を複数確認。

- 構造上内部を流れる排ガスが外表面（ベローズ部，外筒部）まで流れ込む構造であり，焼却炉立上げ時，冷えた状態のベローズ部に排ガスが回り込み，冷やされることで凝縮水が発生。
- 焼却運転開始後もベローズ内部に残留している凝縮水に，廃棄物焼却時の排ガスに含まれる塩化物イオン（Cl⁻）が溶解・蓄積することで，凝縮水中のCl⁻濃度が上昇する。
- 高濃度のCl⁻環境になったことにより，ベローズに孔食が発生。

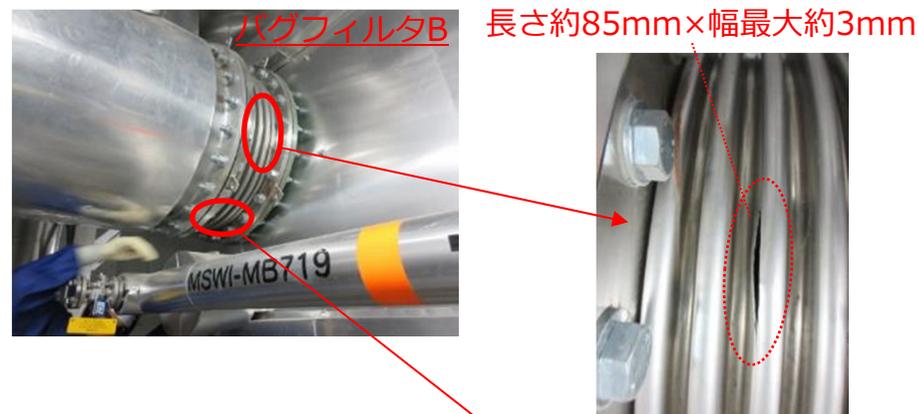
②-2 B系排ガス冷却器・バグフィルタ間の伸縮継手
(呼び径700mm, 割れ部材質 : SUS304)

- ・組織観察の結果、応力腐食割れとみられる亀裂を確認。また、亀裂部近傍において孔食が発生していることを確認。
- ・ベローズ内面の付着物を分析した結果、排ガス対策としてバグフィルタに吹き込んでいる消石灰の主成分であるカルシウム (Ca) および腐食成分である塩素 (Cl) の存在を確認。
- ・当該伸縮継手の要求仕様を決定するにあたり、熱による変位量の評価を実施しているが、当該評価において、変位量を過小に見積もっていることを確認。

- 当該伸縮継手の上流側で消石灰を吹き込んでおり、消石灰に含まれる Ca^{2+} と排ガス中の Cl が反応し、塩化カルシウム (CaCl_2) を含む灰が、ベローズ部に付着。
- ベローズ部での排ガスの相対湿度は、塩化カルシウムが潮解する相対湿度より高いために潮解が発生。
- 潮解により、高濃度の塩化物イオンを含む水溶液が生成し、内面に孔食が発生。
- ベローズ部は、変位量を過小に見積もったことに伴う応力が作用した状態であったこともあり、孔食を起点として応力腐食割れが起こり、亀裂が進展。
- 最終的に、変位に伴う応力が作用して開口が発生。

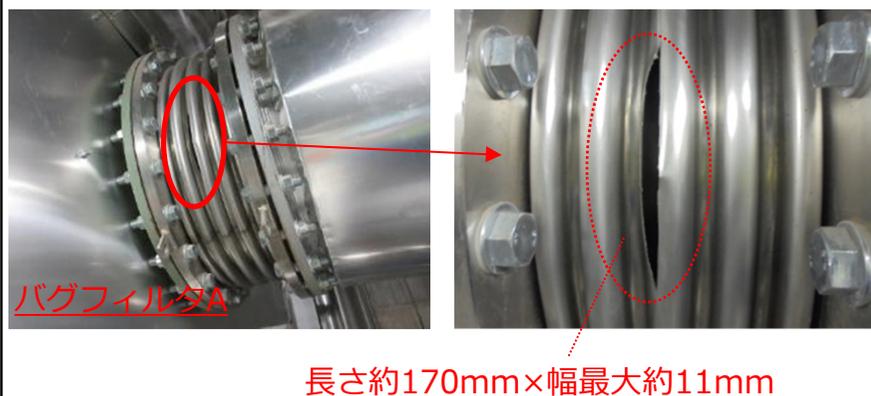
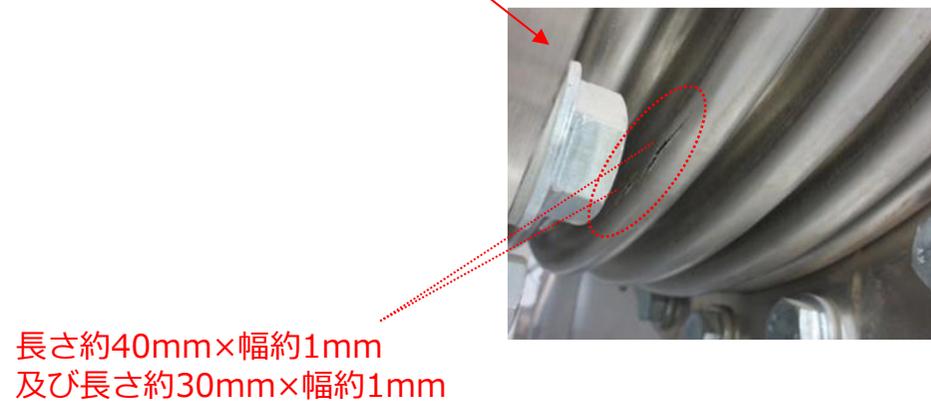
②-1 A系排ガス冷却器・バグフィルタ間の伸縮継手
(呼び径700mm, 割れ部材質 : SUS304)

- ピンホールによる床面滴下跡をスミヤ測定した結果, 検出限界値未満であること, 割れについては, インリーク (系統内は負圧維持) していることを確認している。

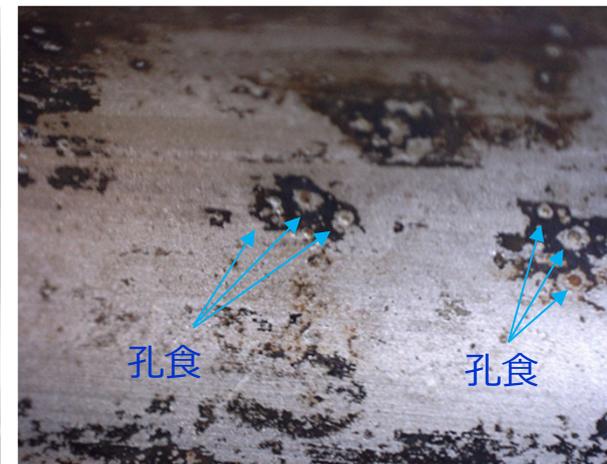
<ベローズ内面（拡大）>
(ピンホール発生箇所隣の底部)

※ピンホール部周辺の付着物は少ない状態であったが、これはベローズ切り出し作業時の振動により付着物が剥離したものと推定。

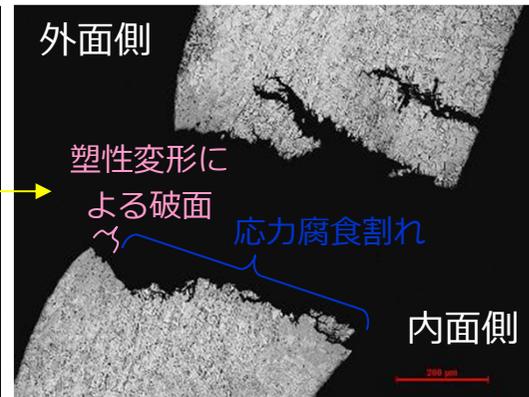
<組織観察 (A系)>
長さ170mmの割れ部

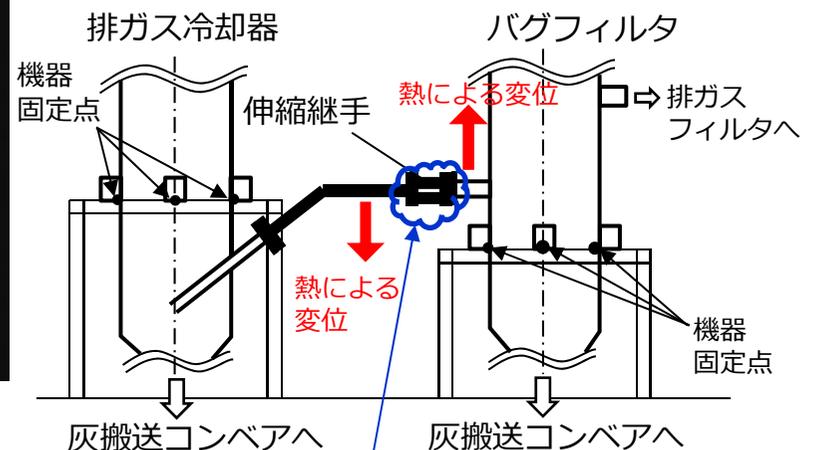
変位量を過小に見積もり

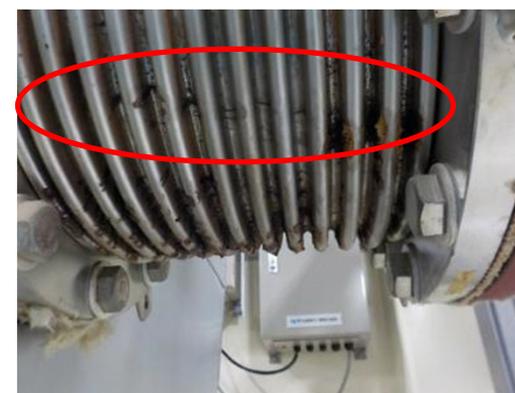
<排ガス補助ブロアA吸込部（外面）>

水平展開として、焼却設備に使用されている金属製伸縮継手（35個）について、外観確認を実施した結果、以下の部位の伸縮継手（(1)～(3)）にひび等が発生していることを確認。また、PT検査の結果、バグフィルタB出口部の伸縮継手（(4)）のベローズ部にも指示模様があることを確認。

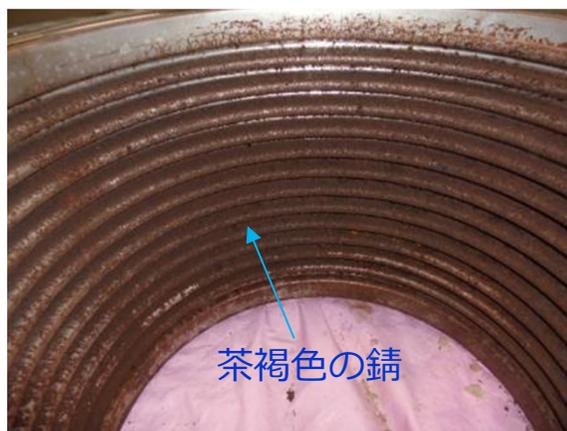
- 内部確認の結果，ベローズ内面に茶褐色の錆・塗装とみられる剥離片を確認。
- 組織観察の結果，応力腐食割れとみられる亀裂を確認。
- ベローズ内面の拭き取り，分析を行った結果，腐食成分である塩化物イオン（Cl⁻）を確認。また，剥離片を分析した結果，煙道※内面の塗装成分を確認。
- 伸縮継手のベローズ部は，成形後の熱処理（残留応力除去）を行っていないことを確認。

＜ベローズ内面＞
（排ガス補助ブロアA吐出部）

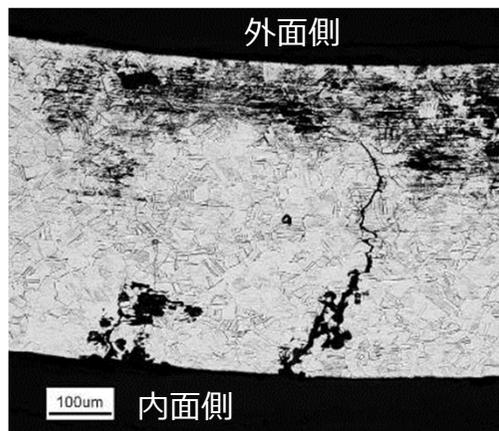
＜組織観察＞
（排ガス補助ブロアA吸込部）

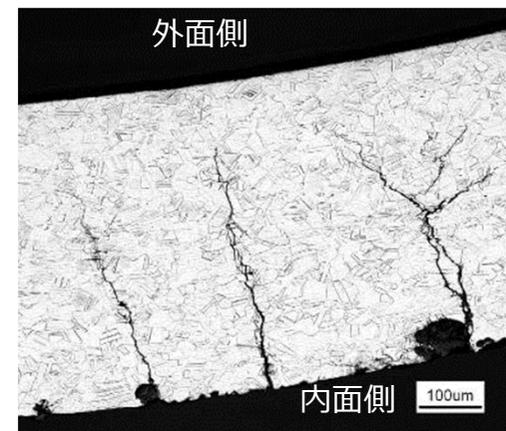
＜組織観察＞
（排ガス補助ブロアB吐出部）

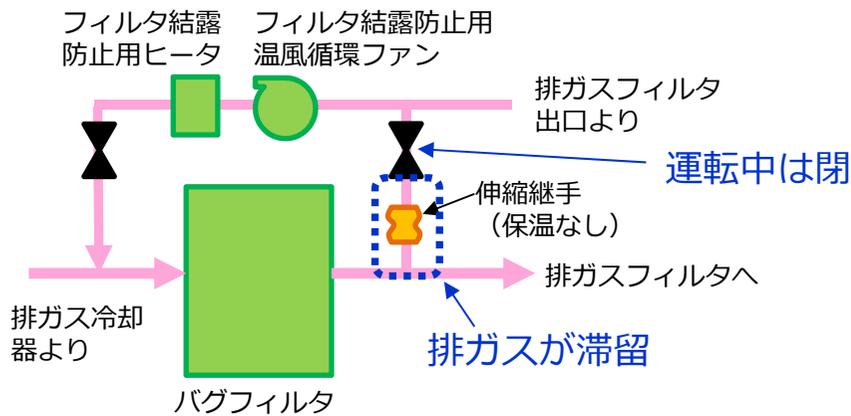
＜バグフィルタ周り概略図＞

- 各伸縮継手の近傍で排ガスが滞留し，部分的な温度低下により凝縮水が発生。
- 凝縮水の影響により，煙道の塗装剥がれが発生。剥がれた箇所で腐食が発生し，腐食生成物の一部が伸縮継手に付着。
- 凝縮水に溶解した塩化水素，腐食生成物の付着により内面に孔食が発生。
- 伸縮継手のベローズ部は，成形時の残留応力が作用した状態であったことから，孔食を起点として，応力腐食割れによる亀裂が進展。

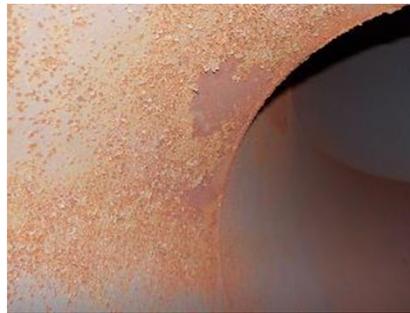
＜排ガス補助ブロアB入口側煙道＞

- 伸縮継手内部に煙道からと推定される塗装の剥離片が確認されたことから、煙道の内部確認を実施。これまでに煙道の一部に塗装の剥離や腐食が発生していることを確認。

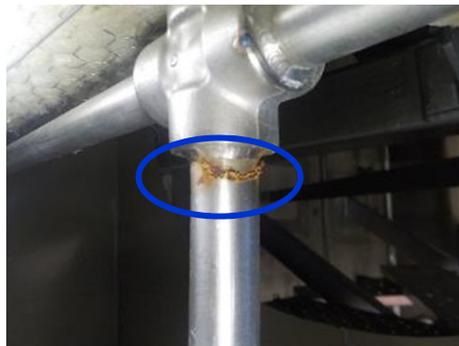
＜排ガスブロアA逆止弁ドレン配管＞

- ステンレス製伸縮継手に応力腐食割れが確認されたことから、応力腐食割れの発生が懸念されるステンレス製の小口径配管・ノズルについて、状態確認を実施。これまでに、一部の箇所において、亀裂やPT検査での指示模様があることを確認。

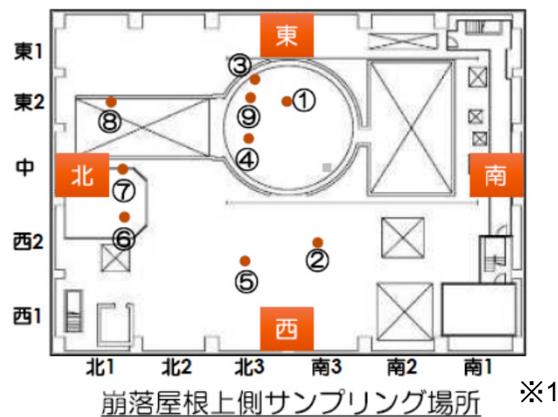
1RB-CR-R1~9: ①~⑨にて採取
1RB-CR-R10: 採取機の付着物

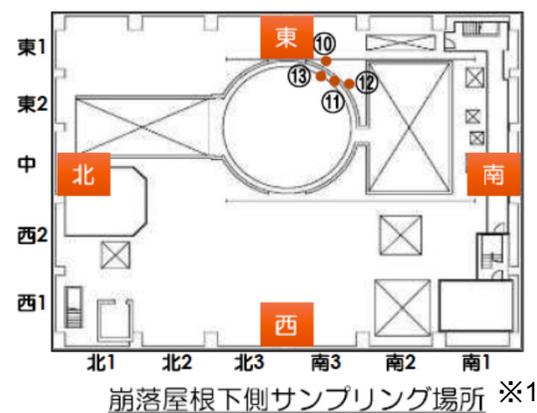
1RB-CR-R11~14: ⑩~⑬にて採取

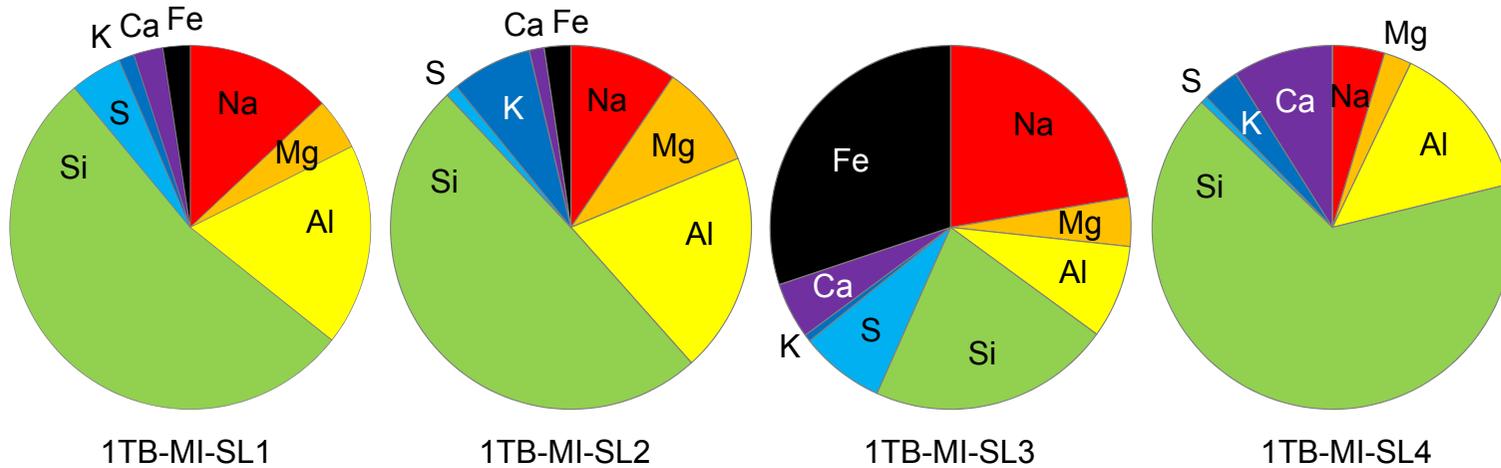
➤ SL1、2、4はSiとAlが、SL3はFe、NaとAlが主成分である

※ SEM/EDXにより元素分析を行った。Naより原子番号の大きい元素を分析対象とした。

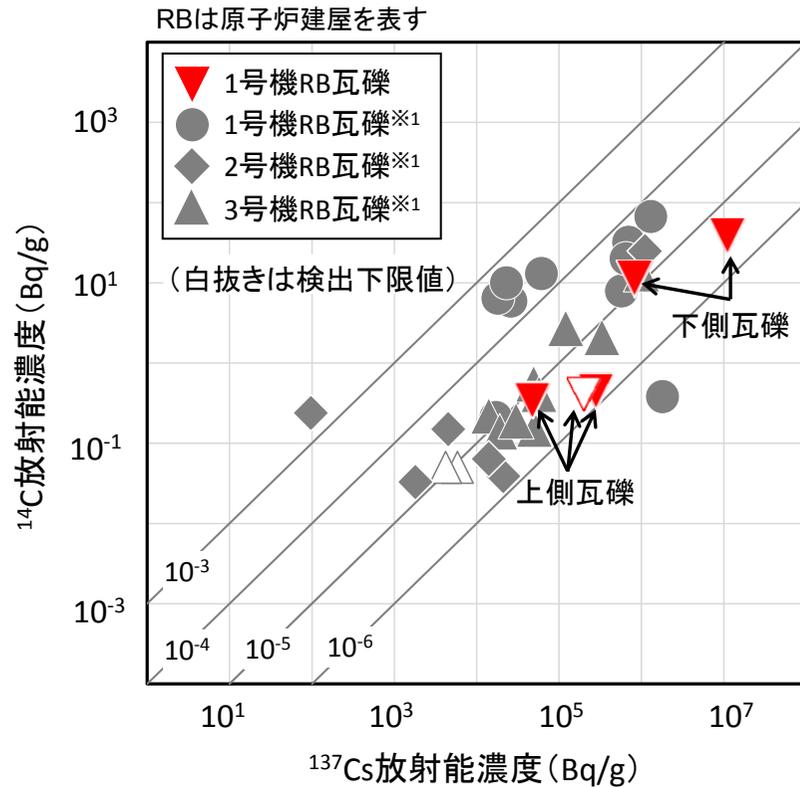
➤ $^{14}\text{C}/^{137}\text{Cs}$ 比は上側瓦礫と下側瓦礫で同程度

$^{14}\text{C}/^{137}\text{Cs}$ 放射能濃度比	
1号機RB瓦礫	1号機燃料 ^{※3}
2.3×10^{-5}	1.0×10^{-6}

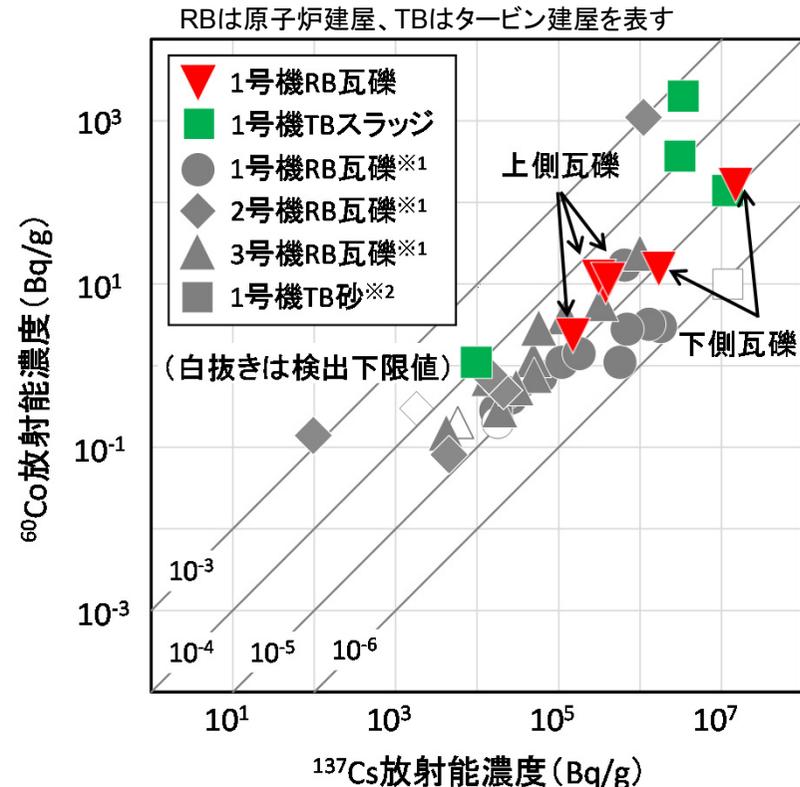
➤ $^{60}\text{Co}/^{137}\text{Cs}$ 比は、1号機TBスラッジと1号機RB瓦礫で同程度

$^{60}\text{Co}/^{137}\text{Cs}$ 放射能濃度比		
1号機TBスラッジ・砂	1号機RB瓦礫	1号機燃料 ^{※3}
9.8×10^{-5}	1.0×10^{-5}	1.3×10^{-5}

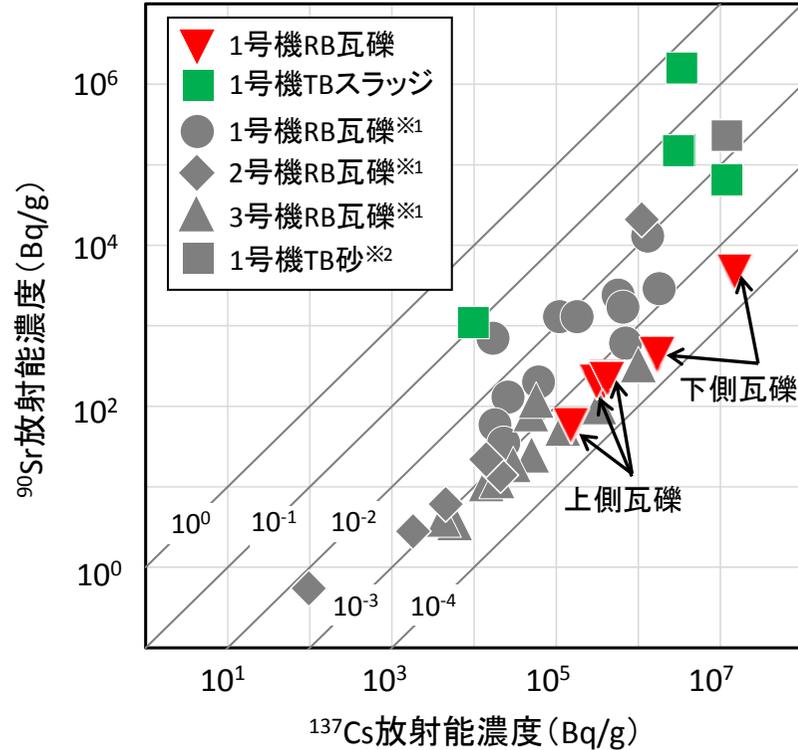
➤ $^{90}\text{Sr}/^{137}\text{Cs}$ 比は、1号機TBスラッジ・砂 > 1号機RB瓦礫

$^{90}\text{Sr}/^{137}\text{Cs}$ 放射能濃度比

1号機TBスラッジ・砂	1号機RB瓦礫	1号機燃料 ^{※3}
4.8×10^{-2}	2.0×10^{-3}	7.4×10^{-1}

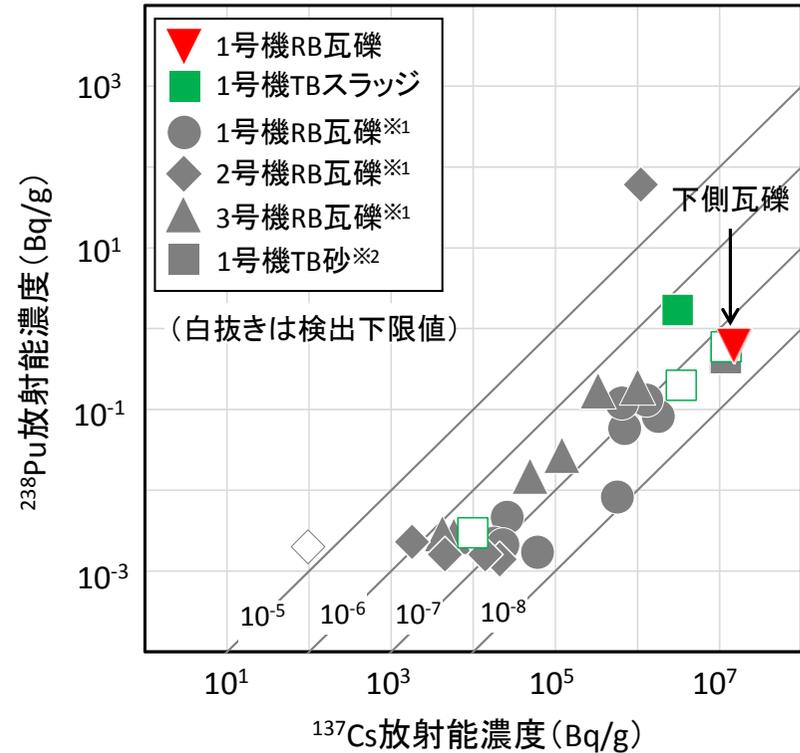
➤ $^{238}\text{Pu}/^{137}\text{Cs}$ 比はH27年度までの1号機RB瓦礫と同程度

$^{238}\text{Pu}/^{137}\text{Cs}$ 放射能濃度比

1号機TBスラッジ・砂	1号機RB瓦礫	1号機燃料 ^{※3}
1.4×10^{-7}	6.8×10^{-8}	2.3×10^{-2}

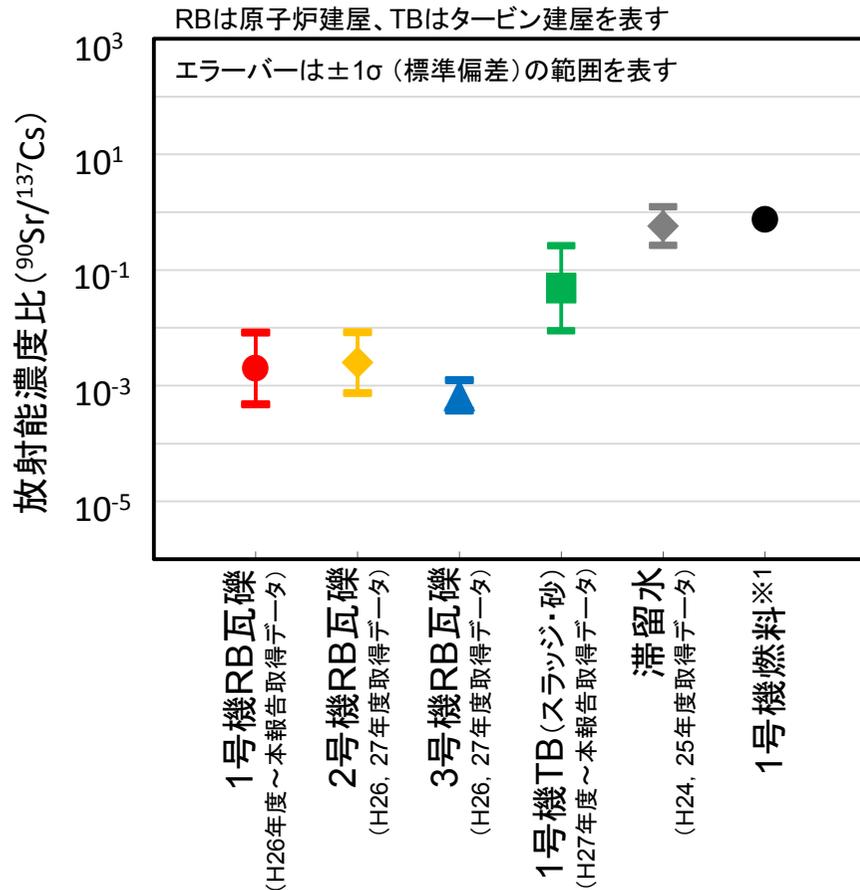
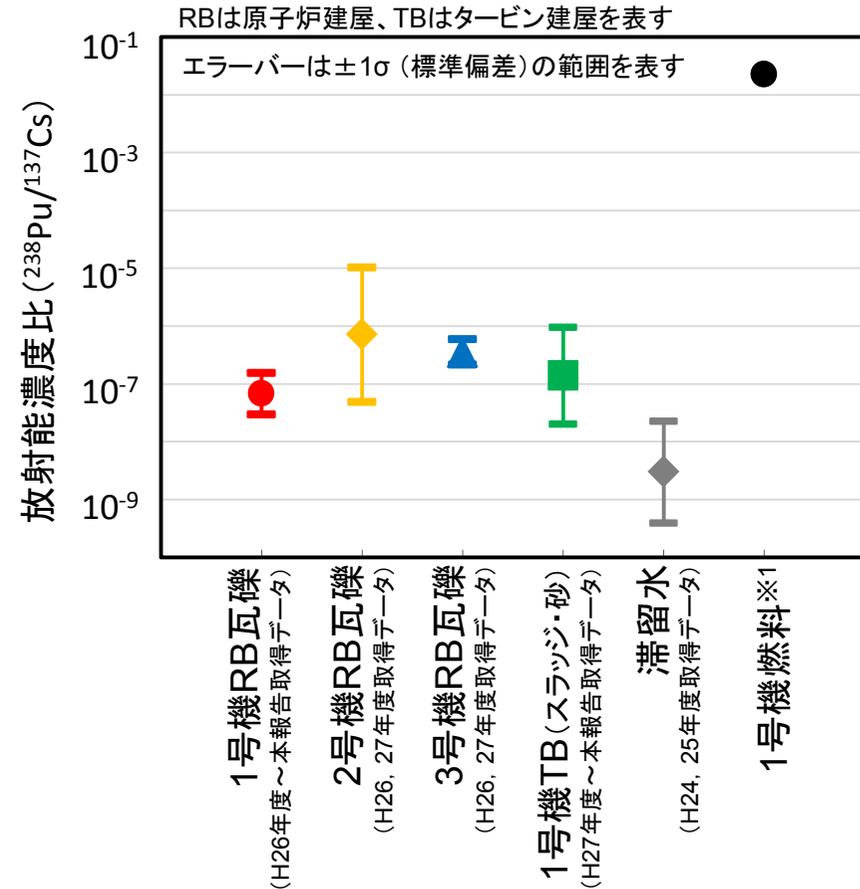
- $^{90}\text{Sr}/^{137}\text{Cs}$ 比は、滞留水 > 1号機TB > RB(1, 2, 3号機)瓦礫の順に高い
- タービン建屋の汚染は、滞留水が寄与した可能性がある

- $^{238}\text{Pu}/^{137}\text{Cs}$ 比は1, 2, 3号機RB瓦礫と1号機TBとでは同程度
- 滞留水の $^{238}\text{Pu}/^{137}\text{Cs}$ 比は、他と比べ1~2桁低い

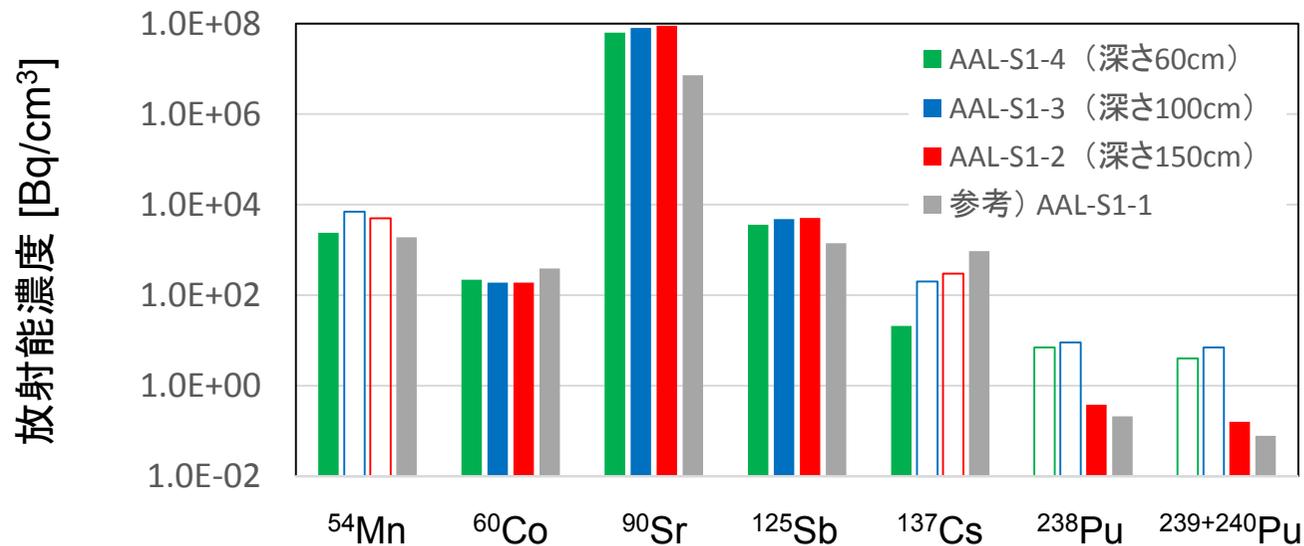
※ 白抜きバーは検出下限値を示す。

- いずれの炭酸塩沈殿スラリー試料についても ^{90}Sr が支配的であり、 ^{125}Sb 等の他の核種に比べて4桁以上も高い。
- ^{94}Nb , ^{152}Eu , ^{154}Eu , ^{241}Am , ^{244}Cm は全ての試料で不検出であった。
- 放射能濃度は、深さによる固液比の違いの影響が示唆される。※1
- 核種組成は、HIC(処理した水)ごとに若干異なる可能性が示唆される。※2

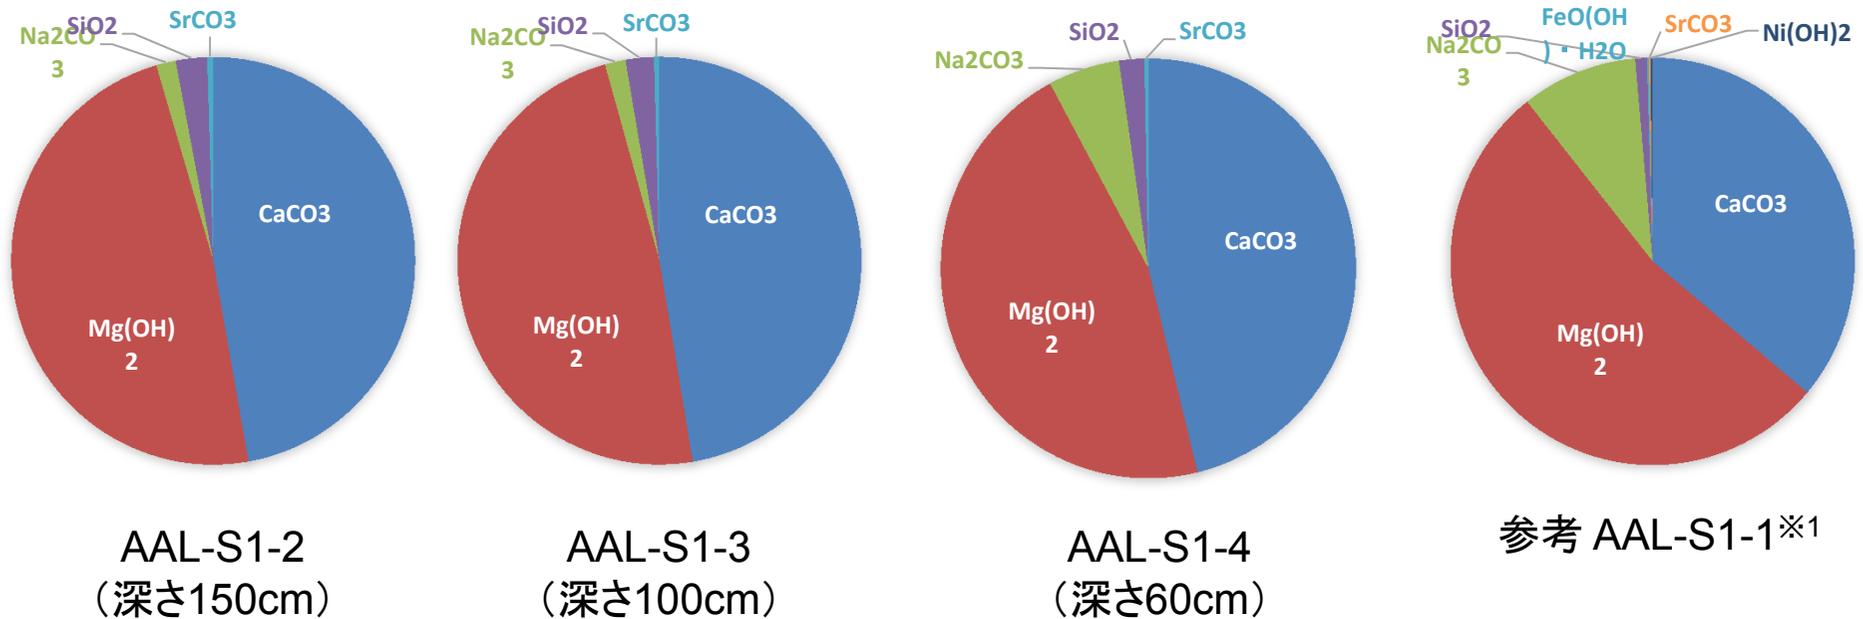
※代表的な化合物を想定して算出。

- いずれもCaCO₃とMg(OH)₂で約9割を占める。
 - Ca と Mg の比は HIC (処理した水)により変わると思われる。
- 60cmの試料は、100cm及び150cmの試料に比べてNa₂CO₃の割合が大きいが、液体含有量の割合が高い影響と考えられる。その他については、深さの依存性は認められない。

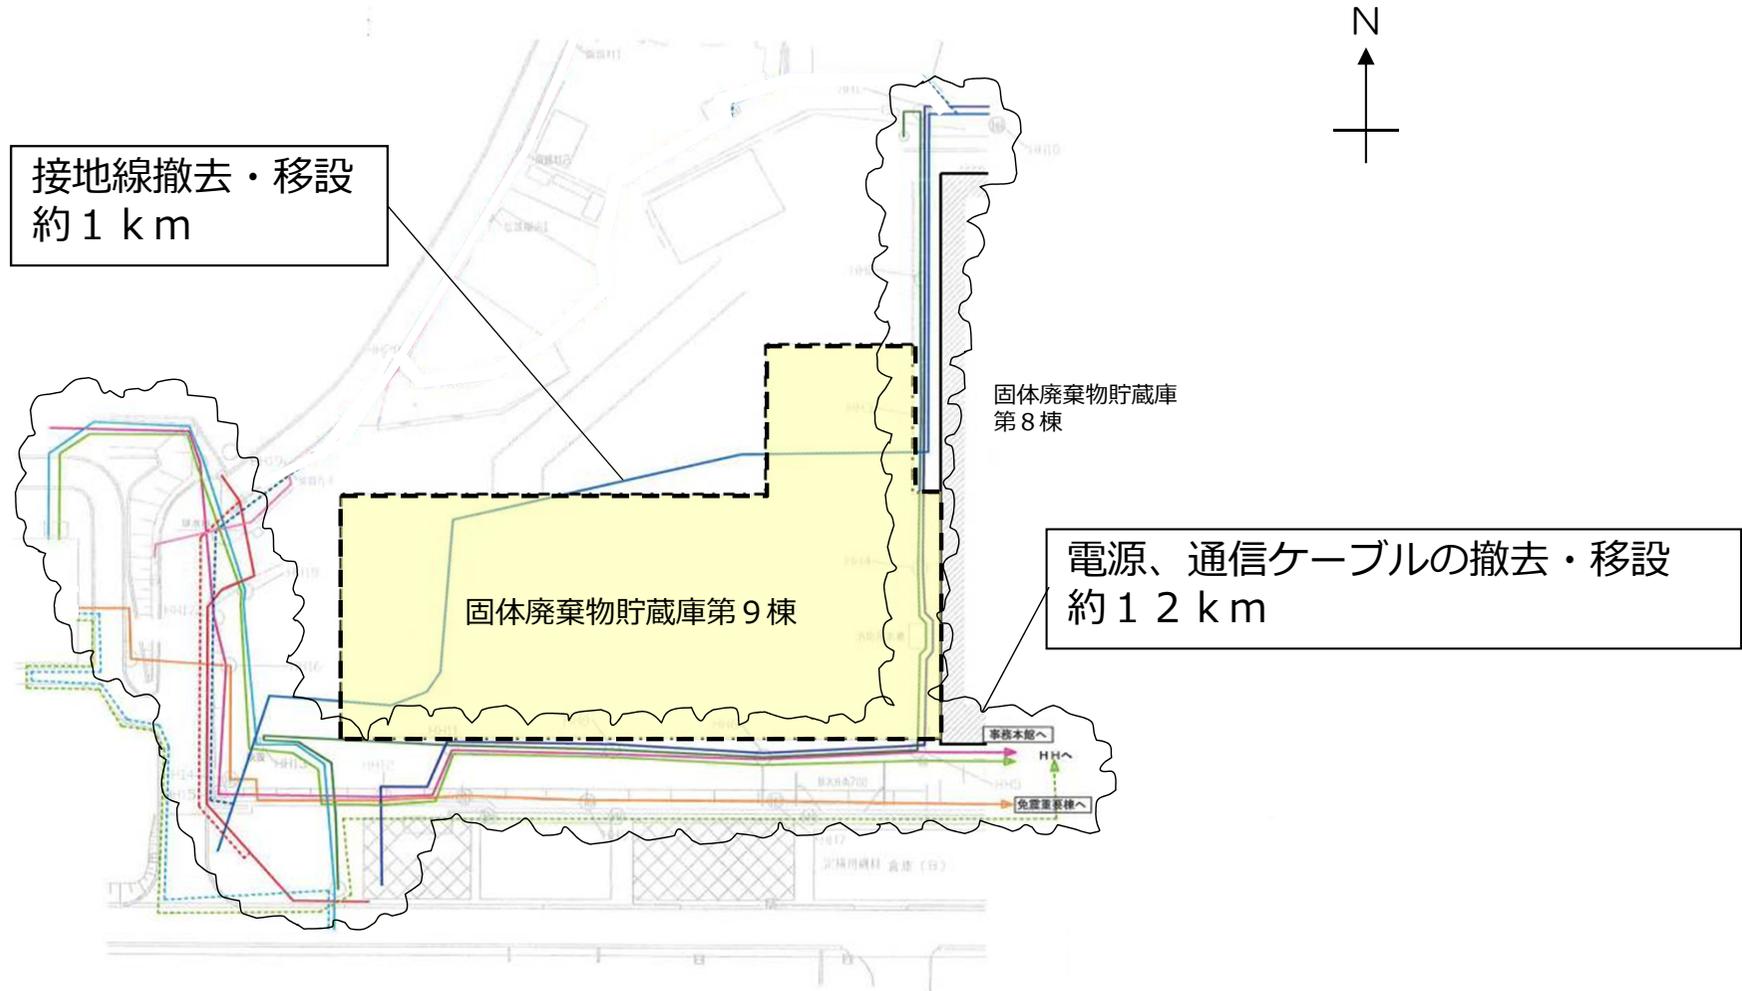
埋設配管やケーブル等が建屋周辺に近接していることが、試掘により判明したため
工事と干渉する範囲の撤去・移設を実施

地中埋設物が試掘により発見され、地中配管やケーブル類の撤去・移設工事が追加となった。

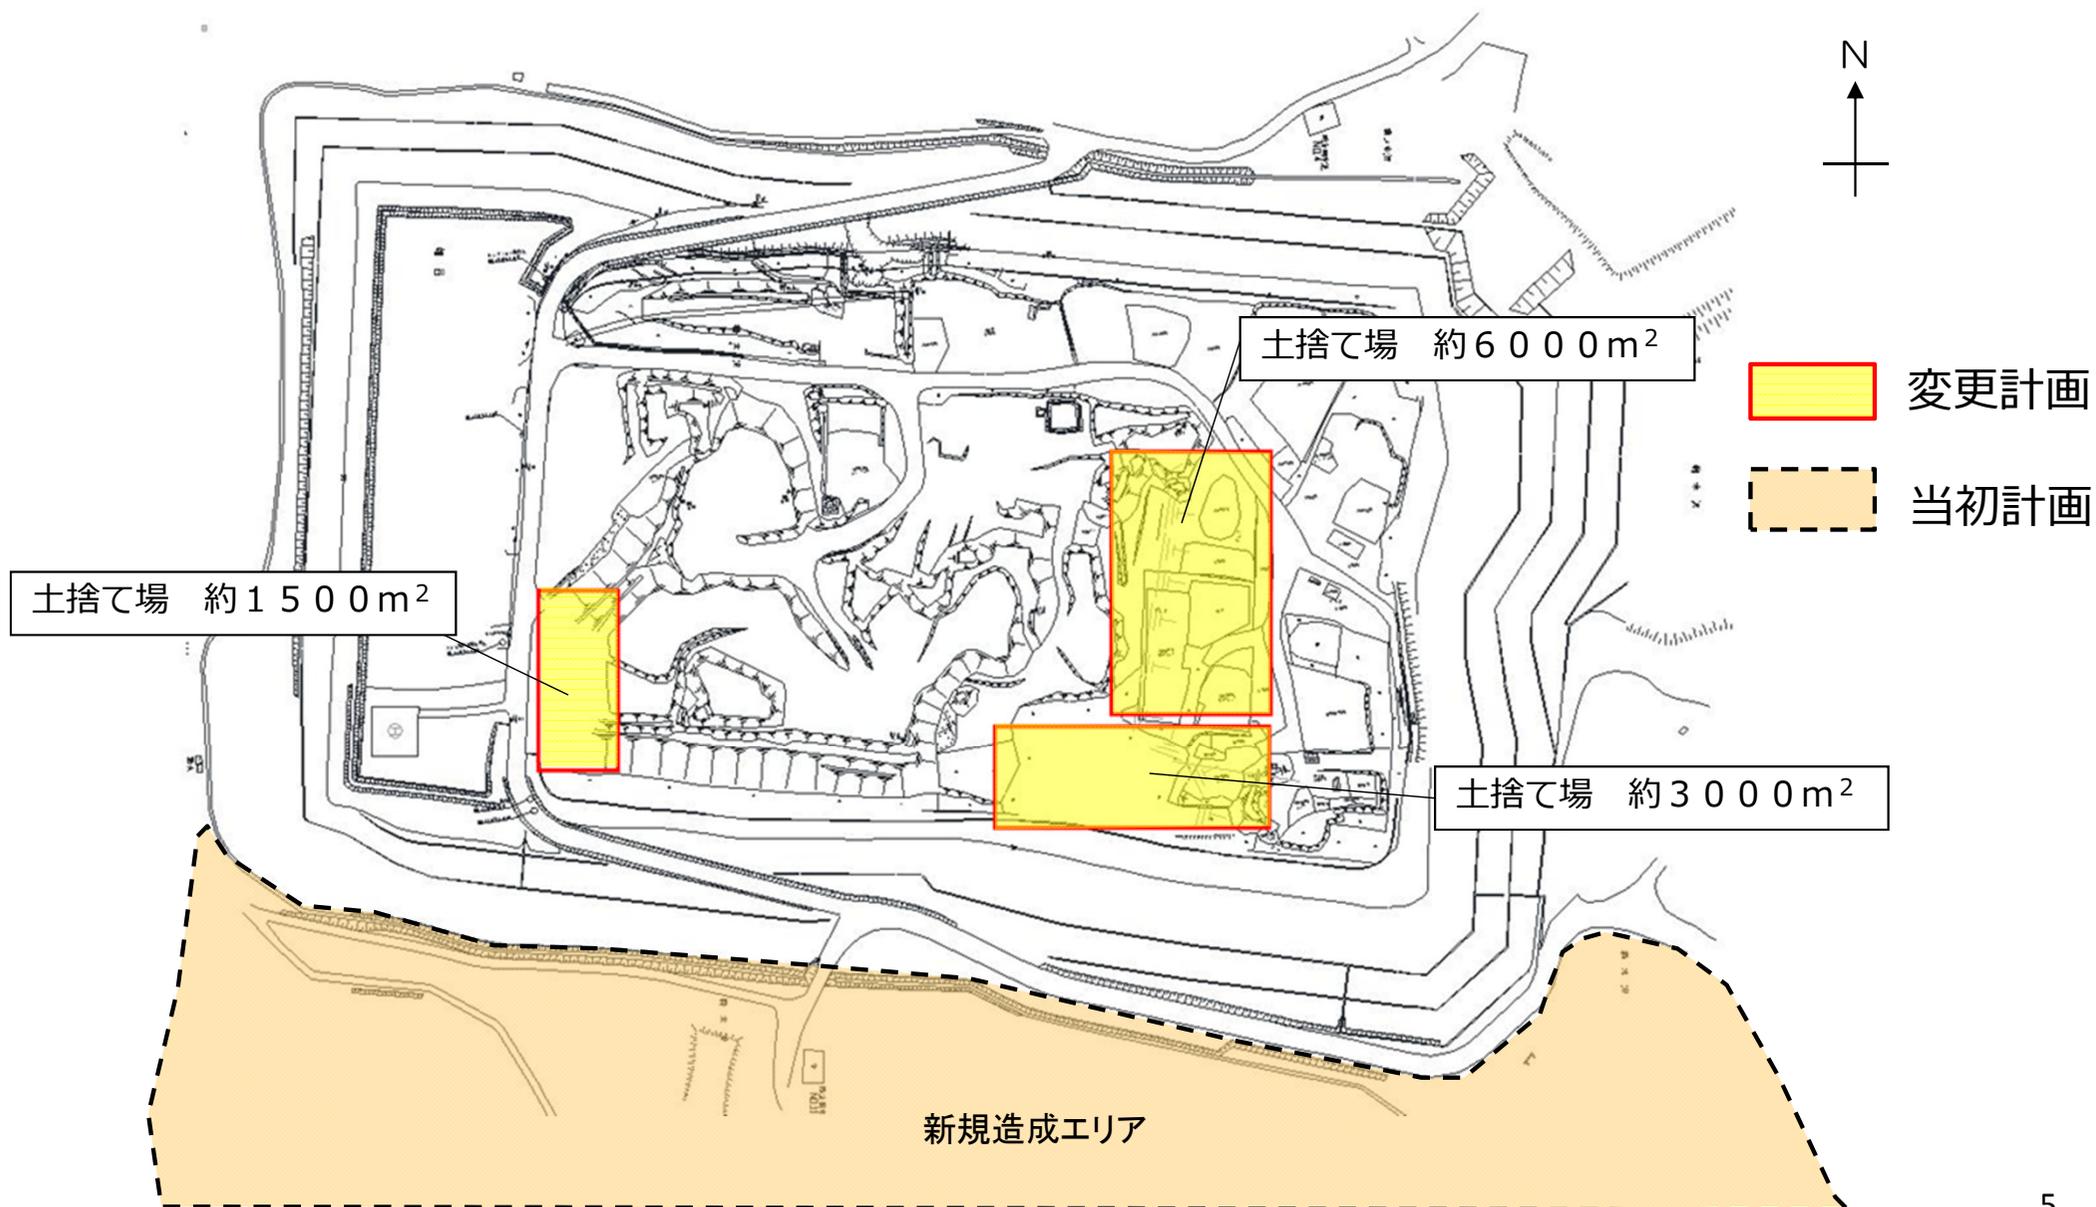
【参考2】土捨て場の計画見直し

既設土捨て場は、ヤード整備や、残土の積み上げ作業が必要となり作業効率が低下

掘削土約10万m³を新規造成エリアで利用する計画としていたが、固体廃棄物貯蔵庫第9棟の掘削開始時には新規造成に着手できなかったため、既設土捨て場に分散して処理する計画に変更したことから、作業効率が低下して工程が遅延した。
