2号機原子炉建屋1階ダクト内除染の実施報告と 1～3号機原子炉建屋1階線量低減の進捗報告

2016年10月27日

東京電力ホールディングス株式会社

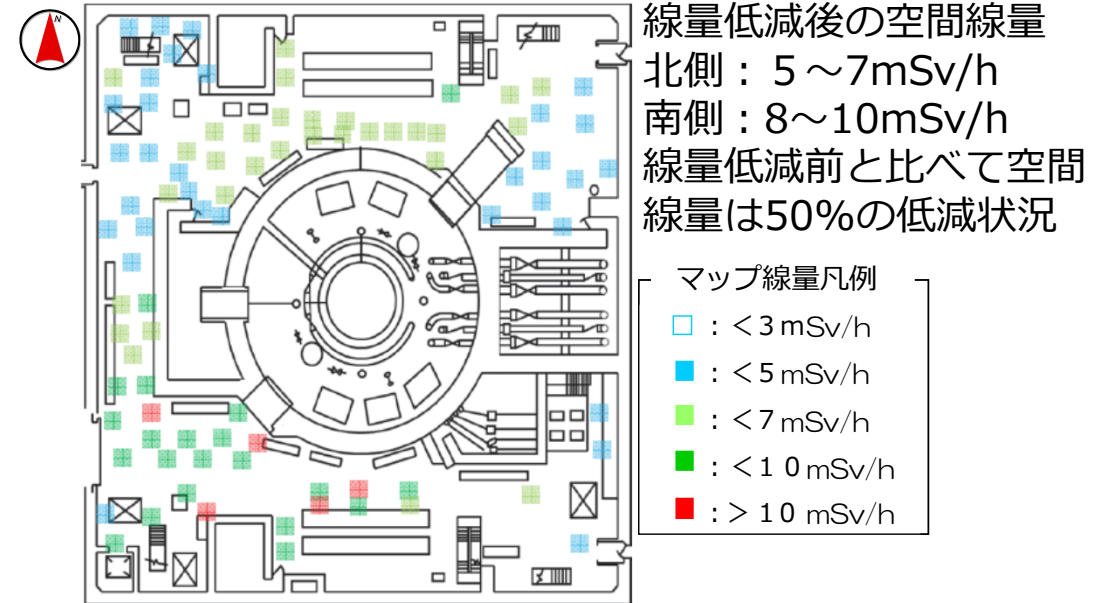
【空間線量（2014年10月時点）】

- ①資機材撤去（人手）
- ②中・低所除染（遠隔装置・人手）
- ③床面除染（遠隔装置）
- ④残部除染（汎用機器・人手）
- ⑤特定線源遮へい（ペネ・HCU）（人手）

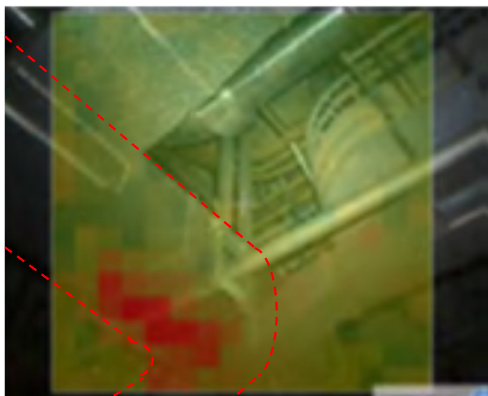
【γカメラによる線源調査結果】

調査位置：北東エリア

γカメラによる線源特定調査において、中・高所部にあるダクトが高いことを確認。表面で約20mSv/hあり、空間線量（床上高さ1.5m）に1～3 mSv/hの線量寄与があると試算。

ダクト内除染、取外しにより線量低減を計画。ダクト内の汚染形態は固着性汚染であることを確認し、固着性に有効なスチーム除染を計画。

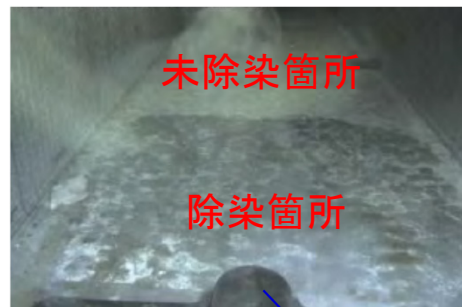
【ダクト内除染装置】

スチーム除染を選定し除染を実施。要素試験では60%以上の除去効果を確認。当初は有人により除染を実施したが、被ばく線量低減を図るためにダクト内除染装置を開発。

スチーム吐出・回収ノズル (Steam discharge/recovery nozzle)

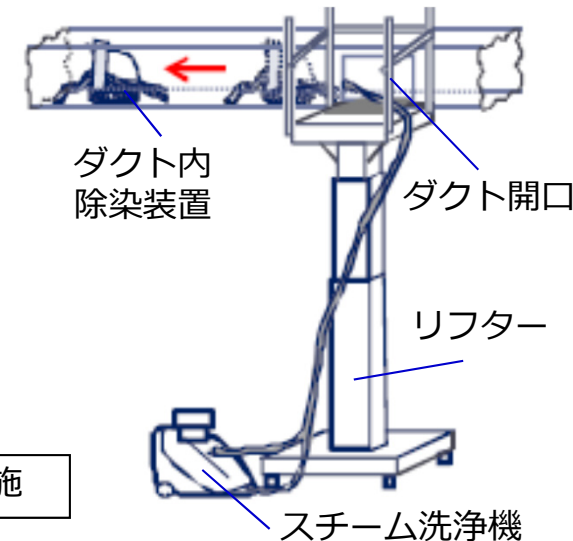
【ダクト内遠隔除染概略図】

被ばく低減の観点から遠隔除染装置を開発し除染を実施

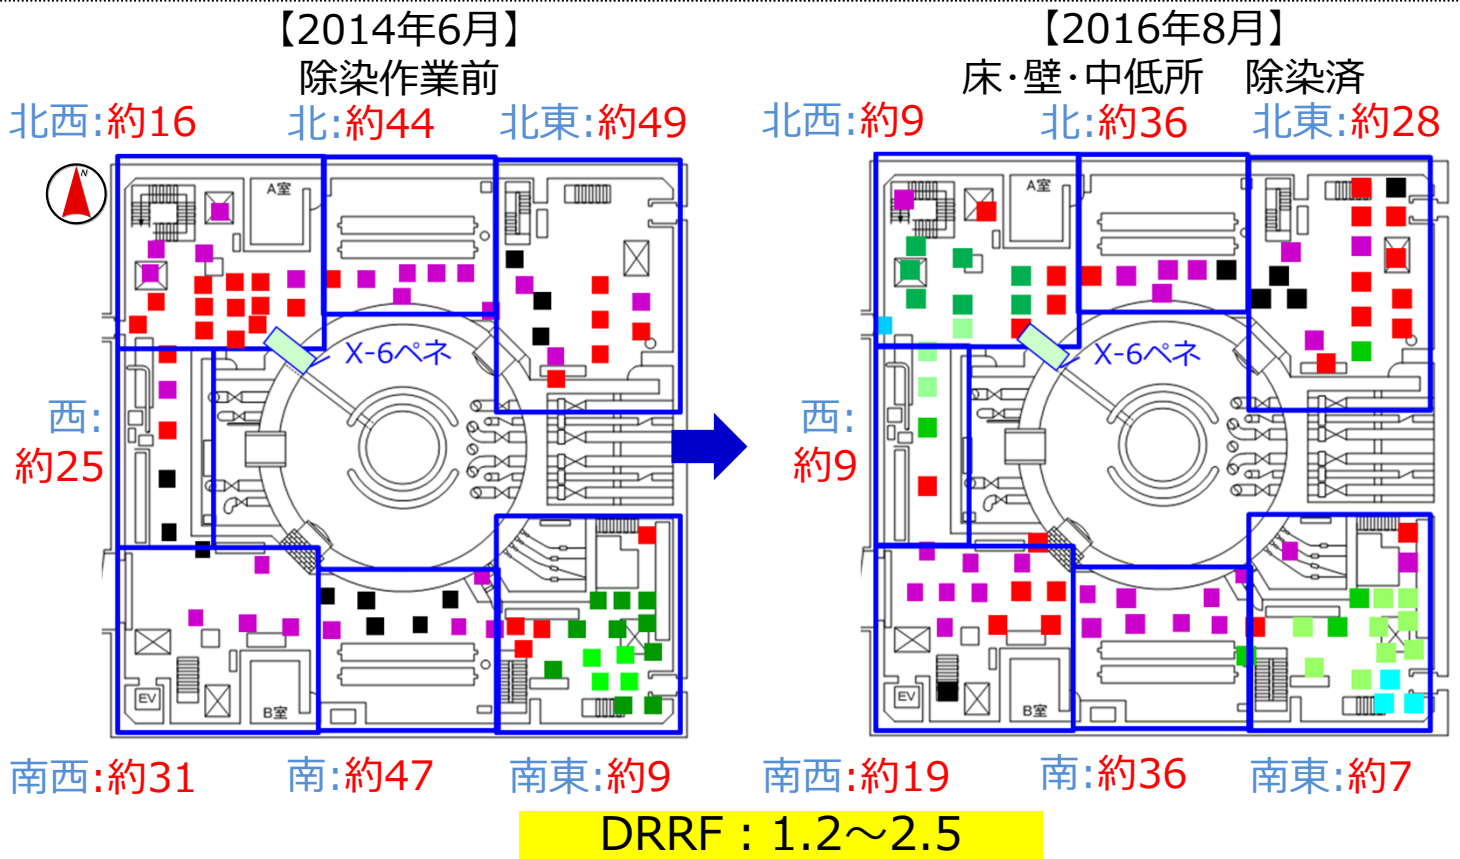
■ 空間線量の推移

- ①瓦礫撤去 (遠隔装置)
- ②小瓦礫撤去, 粉塵回収 (遠隔装置)
- ③中低所除染 (遠隔装置)
- ④南西エリア敷鉄板撤去 (遠隔装置)
- ⑤狭隘部小瓦礫等除去 (遠隔装置) (継続中)

・北西・西エリアは空間線量が平均約9mSv/hに低減、線量低減前と比較して50%程度に低減された。南東エリアは平均約7mSv/hに低減された。

・南西エリア鉄板敷設エリアは鉄板撤去および中低所除染を実施し、空間線量は40%程度低減したが、平均約19mSv/hと高い状況。

・残りの線量寄与は、除染実施箇所の残汚染、線量低減できていない高所部構造物、残存小瓦礫および重要機器(計装ラック)廻り等のホットスポットからの寄与と推測。線源調査および空間線量への寄与の評価を実施中。

・現在、床面狭隘部の小瓦礫等の線源除去を継続実施中。
