## 「廃炉」の主な作業項目と作業ステップ

～4号機使用済燃料プールからの燃料取り出しが完了しました。1～3号機の燃料取り出し、燃料デブリ(注1)取り出しの開始に向け順次作業を進めています～

## 取り組みの状況

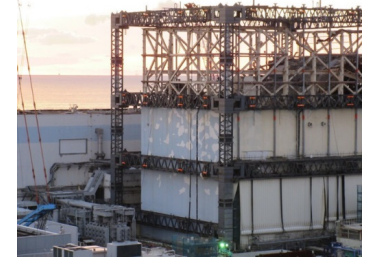
(1号機建屋カバー壁パネル取外状況)

1号機の使用済燃料プールからの燃料取り出しに向け、建屋カバーの解体作業を進めています。

2015年7月より建屋カバーの解体を開始し、2016年11月に壁パネルの取り外しを完了しました。作業にあたっては、十分な飛散抑制対策と、放射性物質濃度の監視を行いながら、着実に進めてまいります。

1号機原子炉建屋最上階のガレキ撤去に向けて、9/13より建屋カバー壁パネルの取り外し作業を開始し、11/10に全18枚の取り外しが終了しました。

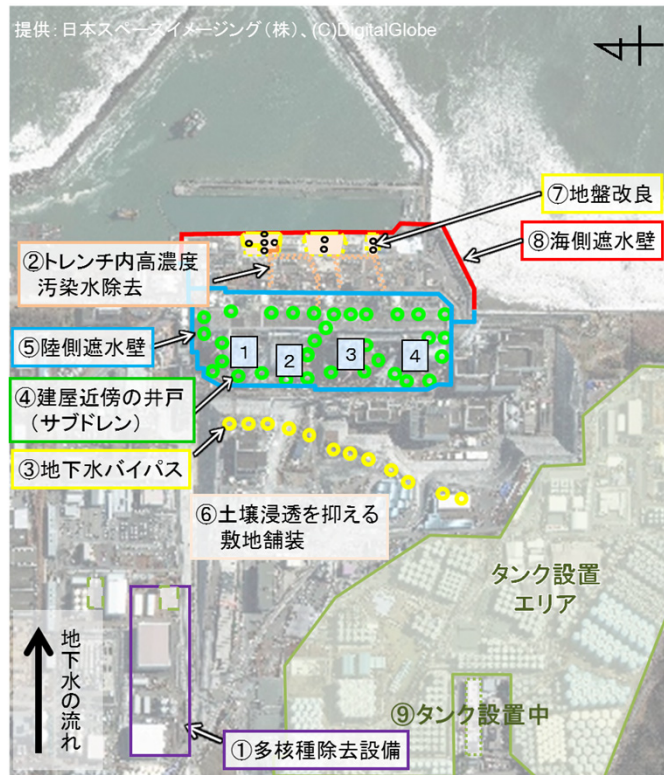
～汚染水対策は、下記の3つの基本方針に基づき進めています～

### 方針1. 汚染源を取り除く

- ①多核種除去設備等による汚染水浄化
- ②トレンチ(注3)内の汚染水除去  
(注3) 配管などが入った地下トンネル。

### 方針2. 汚染源に水を近づけない

- ③地下水バイパスによる地下水汲み上げ
- ④建屋近傍の井戸での地下水汲み上げ
- ⑤凍土方式の陸側遮水壁の設置
- ⑥雨水の土壌浸透を抑える敷地舗装

### 方針3. 汚染水を漏らさない

- ⑦水ガラスによる地盤改良
- ⑧海側遮水壁の設置
- ⑨タンクの増設(溶接型へのリプレイス等)

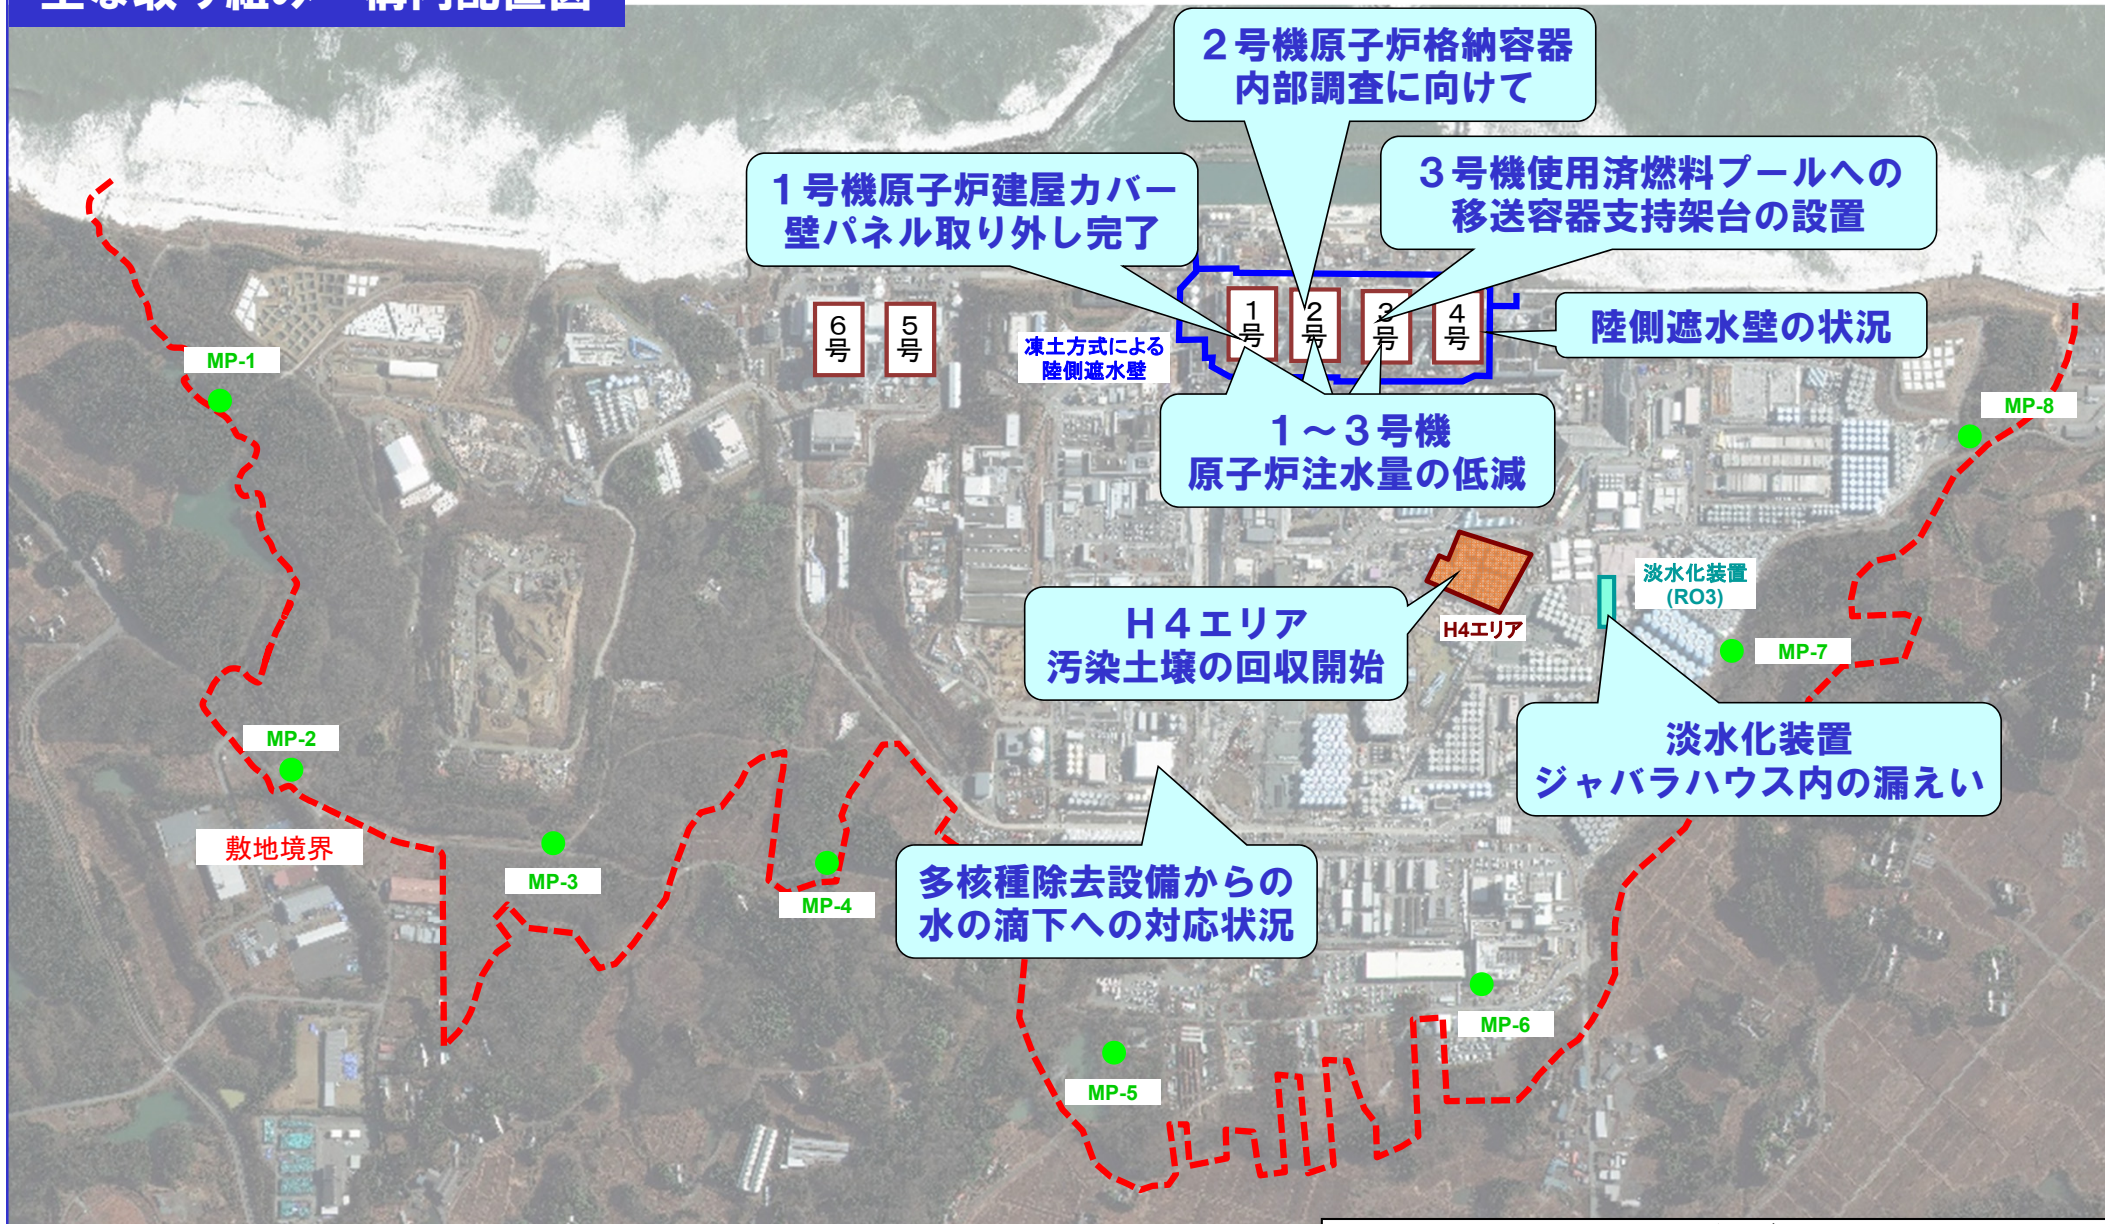
# 主な取り組み 構内配置図

※モニタリングポスト (MP-1~MP-8) のデータ  
 敷地境界周辺の空間線量率を測定しているモニタリングポスト(MP)のデータ(10分値)は0.563 $\mu$ Sv/h~2.232 $\mu$ Sv/h (2016/10/26~11/21)。  
 MP-2~MP-8については、空間線量率の変動をより正確に測定することを目的に、2012/2/10~4/18に、環境改善(森林の伐採、表土の除去、遮へい壁の設置)の工事を実施しました。  
 環境改善工事により、発電所敷地内と比較して、MP周辺の空間線量率だけが低くなっています。  
 MP-6については、さらなる森林伐採等を実施した結果、遮へい壁外側の空間線量率が大幅に低減したことから、2013/7/10~7/11にかけて遮へい壁を撤去しました。

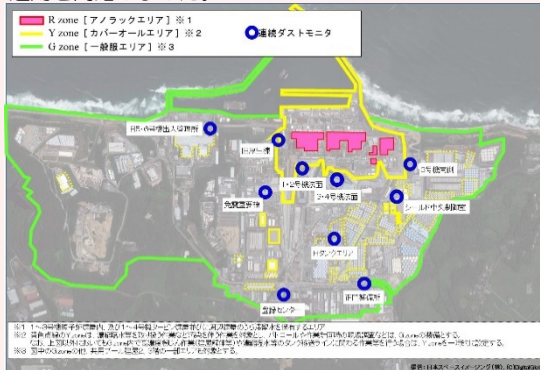
福島第一原子力発電所敷地内の環境線量低減対策の進捗を踏まえて、1～4号機建屋周辺等の汚染の高いエリアとそれ以外のエリアを区分し、各区分に応じた防護装備の適正化を行うことにより、作業時の負荷軽減による安全性と作業性の向上を図ります。

R zone (アノラックエリア)	Y zone (カバーオールエリア)	G zone (一般服エリア)
全面マスク 	全面マスク 又は 平面マスク ※1※2 	使い捨て防護マスク 
カバーオールの上のアノラック 	カバーオール 	一般作業服※3 構内寺用服
