陸側遮水壁の状況（第一段階 フェーズ2）

東京電力ホールディングス株式会社

多核種除去設備
鉄共沈処理配管溶接部から堰内への滴下事象（続報）
－ 配管溶接部の調査結果 －

建屋滞留水処理の進捗状況

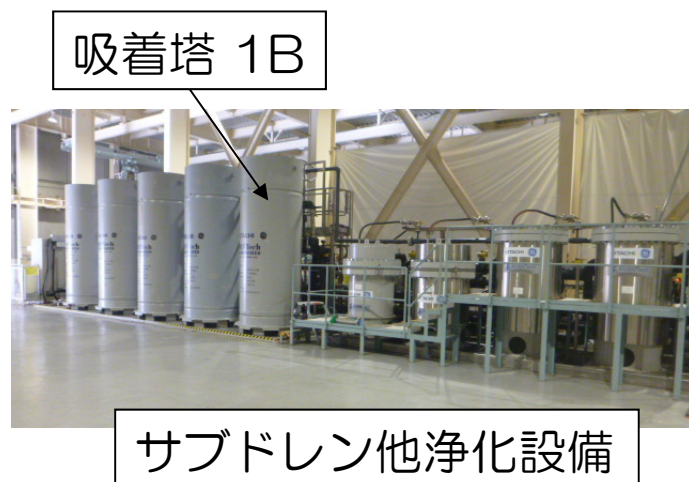
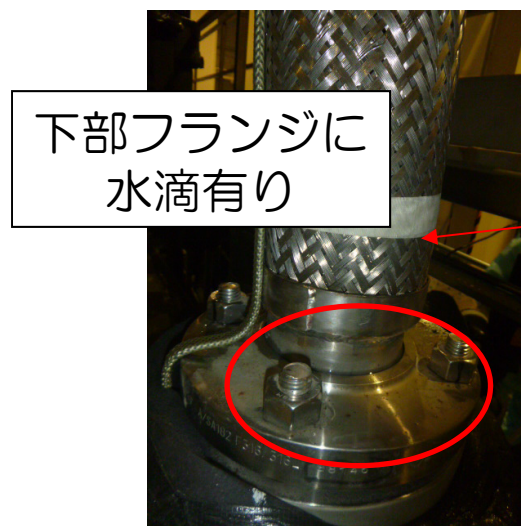
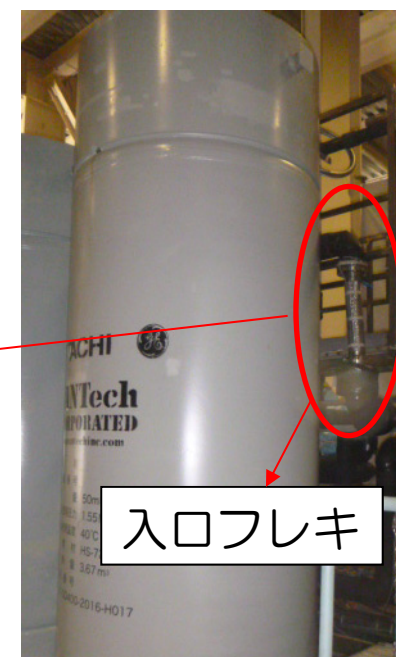
サブドレン他浄化設備吸着塔入口配管から堰内への漏えい

- 発見日時：平成28年11月15日（火）12時45分頃
- 発生場所：サブドレン浄化建屋内
- 発生状況：吸着塔1Bの入口配管下部堰内に水溜まり（1m×1m 約1L）有り
- 発見時の状況：配管からの滴下は停止（浄化設備は11/14 9:00 運転停止）
- 現場確認：水溜まり上部の入口配管（フレキシブルホース）が濡れていることを確認
- 現場対応：異常が疑われるフレキシブルホースの交換実施済(11/15)
リークチェック後に浄化運転再開
- 今後の予定：当該フレキシブルホースを調査予定
- 参考：フレキシブルホースの材質(UNS NO400)

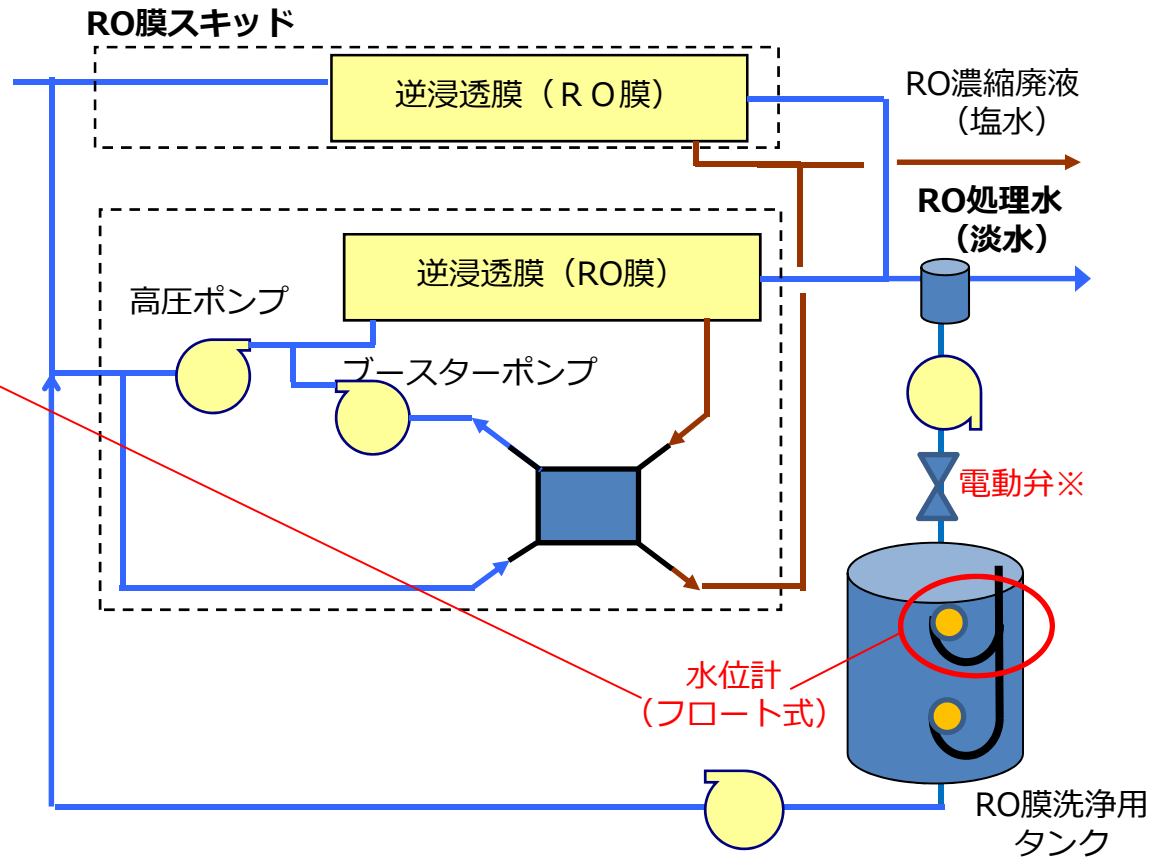
淡水化装置(RO3)の系統図 (その2)

- ・ RO膜洗浄用タンク水位上昇 (RO淡水供給)
- RO膜洗浄用タンクの水位計 (フロート式) 「水位高」 LS動作
- 電動弁「閉」 (供給ライン圧力「高」でポンプ停止)
- RO膜洗浄用タンクへの淡水供給「停止」

※漏えい発生時点で、電動弁は「開」状態
