「廃炉」の主な作業項目と作業ステップ

廃止措置等に向けた進捗状況：使用済み燃料プールからの燃料取り出し作業

廃止措置等に向けた進捗状況: プラントの状況把握と燃料デブリ取り出しに向けた作業

2016年12月22日
 廃炉・汚染水対策チーム会合
 事務局会議
 3/6

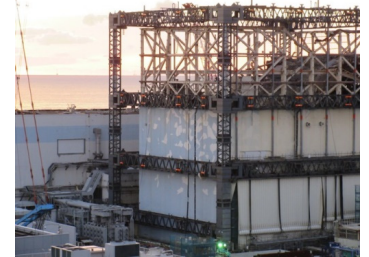
(1号機建屋カバー壁パネル取外状況)

2015年7月より建屋カバーの解体を開始し、2016年11月に壁パネルの取り外しを完了しました。作業にあたっては、十分な飛散抑制対策と、放射性物質濃度の監視を行いながら、着実に進めてまいります。

1号機使用済燃料プールからの燃料取り出しについては、オペレーティングフロア（※1）上部に、燃料取り出し専用カバーを設置する計画。
 このプランの実施に向け、放射性物質の飛散抑制対策を徹底した上で、建屋カバーを解体し、オペレーティングフロア上部のガレキ撤去を実施する。
 2016/11/10、建屋カバーの全ての屋根パネル・壁パネルの取り外し完了。
 オペフロのガレキ状況の調査を行った後、建屋カバーの柱・梁を改造し、防風シートを設置する。引き続き、放射性物質の監視をしっかりと行っていく。

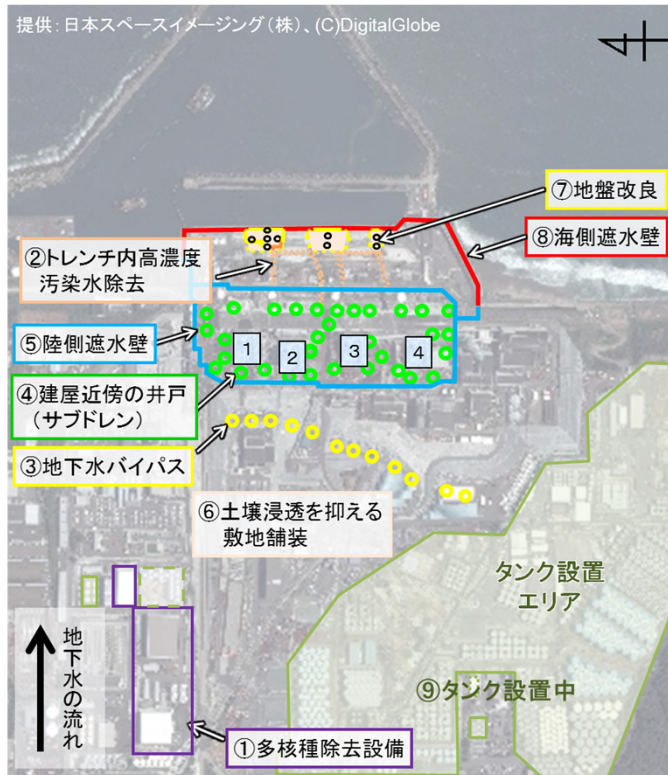
「汚染水対策」の3つの基本方針と主な作業項目

～汚染水対策は、下記の3つの基本方針に基づき進めています～

方針1. 汚染源を取り除く

- ①多核種除去設備等による汚染水浄化
- ②トレンチ(注3)内の汚染水除去
(注3) 配管などが入った地下トンネル。

方針2. 汚染源に水を近づけない

- ③地下水バイパスによる地下水汲み上げ
- ④建屋近傍の井戸での地下水汲み上げ
- ⑤凍土方式の陸側遮水壁の設置
- ⑥雨水の土壌浸透を抑える敷地舗装

方針3. 汚染水を漏らさない

- ⑦水ガラスによる地盤改良
- ⑧海側遮水壁の設置
- ⑨タンクの増設(溶接型へのリプレイス等)

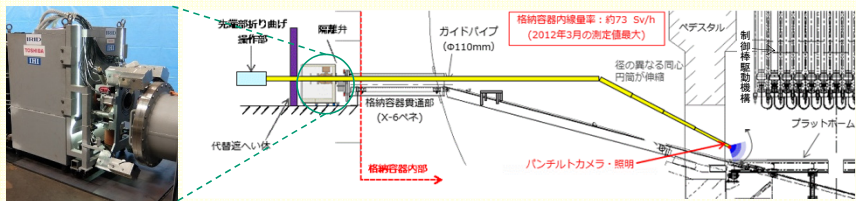
＜格納容器内事前調査イメージ＞

2号機原子炉格納容器の内部調査に向けて、ロボットを通す配管貫通部の穴あけ作業を実施した上で、2017年1月に伸縮するパイプの先端にカメラを付け、自走式調査装置の走行に影響を与える可能性のある堆積物の有無や、ペダスタル内プラットフォームの損傷状況について確認を行います。その後、自走式調査装置を用いた内部調査を実施します。

- 2号機原子炉格納容器内部調査に向けた状況
 - ・原子炉格納容器内の燃料デブリ及び周辺構造物の状況把握のため、2号機原子炉格納容器内部調査を実施する予定。
 - ・遠隔操作ロボットを用い、調査装置を導入する配管貫通部(X-6ペネ)前の床面の平坦化を11/21~28に実施。
 - ・遠隔操作装置によりX-6ペネ閉止フランジ(ふた)の穴あけを実施した上で、2017年1月よりガイドパイプを用いて、自走式調査装置の走行に影響を与える可能性のある堆積物の有無や、ペDESTAL内プラットホームの損傷状況について確認を行う。その後、自走式調査装置を用いて、ペDESTAL内プラットホーム上及び制御棒駆動機構ハウジングへのデブリ落下状況、及びペDESTAL内構造物の状況を確認する。

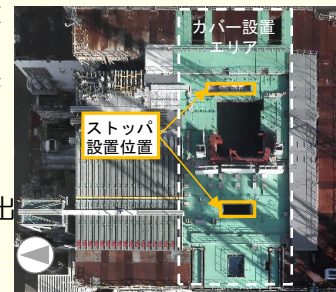
＜原子炉建屋最上階（オペフロ）の状況＞

3号機燃料取り出しに向けて、原子炉建屋最上階の線量低減対策として、遮へい体の設置作業が12/2に完了しました。遮へい体設置後の線量測定結果を踏まえ、燃料取り出し用カバー等設置作業の被ばく低減・安全確保に努めます。

- 3号機使用済燃料取り出しに向けた主要工事
 - ・原子炉建屋オペレーティングフロアの遮へい体設置工事が12/2に完了(A工区:4/12~22,7/29~9/7、B工区:7/13~7/25、C工区:7/11~8/4、D工区:7/27~8/11、F工区:10/28~11/4、G工区:9/9~9/20、補完・構台間遮へい体:8/24~12/2)。
 - ・移送容器支持架台設置工事を実施(11/24~11/28)。
 - ・遮へい体設置後のオペレーティングフロア線量測定を12/5~20に実施。
 - ・12/20 ストップ他部材の海上輸送・水切り完了。
 - ・2017年1月初旬より燃料取り出し用カバー設置工事であるストップ設置等を開始予定。

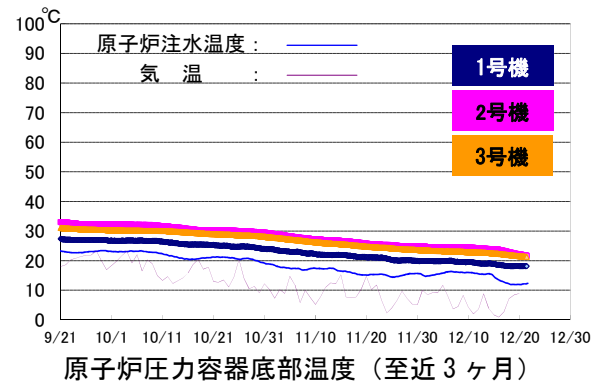
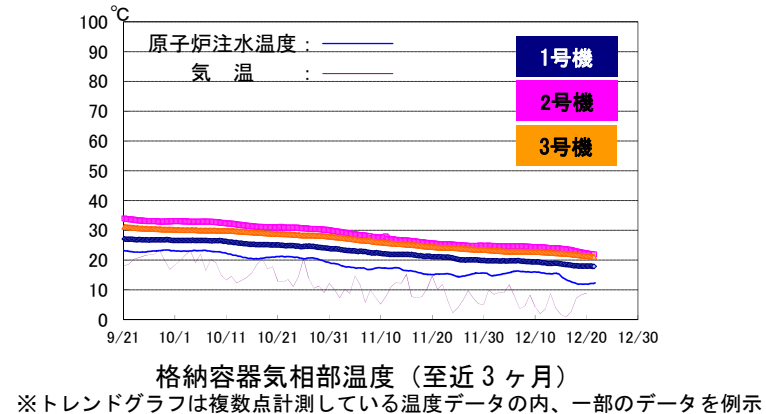
注水冷却を継続することにより、原子炉圧力容器底部温度、格納容器気相部温度は、号機や温度計の位置によって異なるものの、至近1ヶ月において、約15~30度で推移。

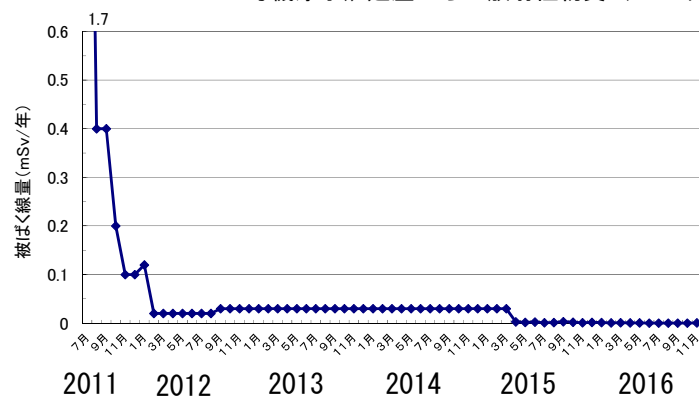
1~4号機原子炉建屋からの放射性物質 (セシウム) による敷地境界における年間被ばく線量評価

2016年11月において、1~4号機原子炉建屋から新たに放出される放射性物質による、敷地境界における空气中放射性物質濃度は、Cs-134 約 1.0×10^{-11} ベクレル/cm³ 及び Cs-137 約 5.8×10^{-11} ベクレル/cm³ と評価。放出された放射性物質による敷地境界上の被ばく線量は 0.00069mSv/年未満と評価。

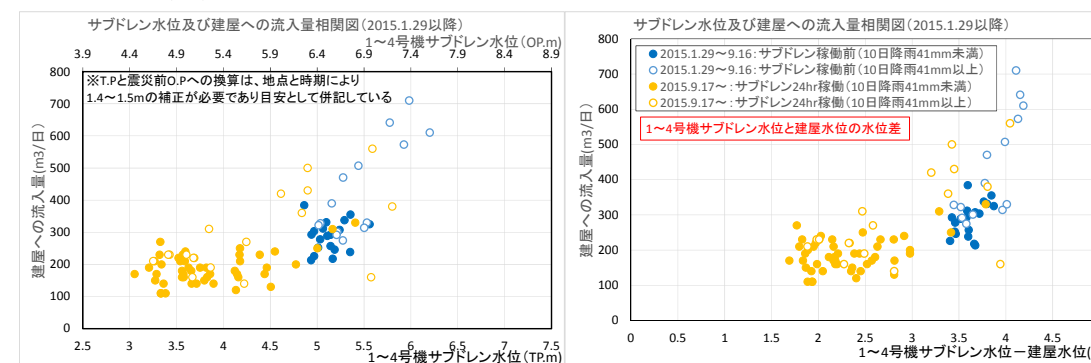
図1: サブドレン稼働後における建屋流入量評価

- 建屋へ流れ込む地下水の量を減らすため、建屋周辺の井戸 (サブドレン) からの地下水の汲み上げを 2015/9/3 より開始。汲み上げた地下水は専用の設備により浄化し、2015/9/14 より排水を開始。2016/12/20 までに 246,233m³ を排水。浄化した地下水は水質が運用目標未満であることを東京電力及び第三者機関にて確認した上で排水。
- 海側遮水壁の閉合以降、地下水ドレンポンド水位が上昇したことから 2015/11/5 より汲み上げを開始。2016/12/20 までに約 112,100m³ を汲み上げ。地下水ドレンからタービン建屋へ約 40m³/日移送 (2016/11/17~12/14 の平均)。
- サブドレンによる地下水流入量抑制効果の評価は、当面、「サブドレン水位」の相関と「サブドレン水位と建屋水水位の水位差」の相関の双方から評価していくこととする。
- ただし、サブドレン稼働後、降雨の影響についてもデータが多くないことから、今後データを蓄積しつつ、建屋流入量の評価は適宜見直しを行っていくこととする。
- サブドレン稼働によりサブドレン水位が TP3.5m を下回ると、あるいは建屋との水位差が 2m を下回ると、建屋への流入量は 200m³/日を下回ることが多くなっている。
- 11/15 に確認されたサブドレン浄化設備吸着塔 1B 入口配管 (フレキシブルホース) からの漏えいにつき、当該フレキシブルホースを調査した結果、原因は腐食によるものと推定。
- 12/6、サブドレン浄化設備吸着塔 5B 入口配管 (フレキシブルホース) から堰内への滴下を確認。異常が疑われるフレキシブルホース (5B 入口・出口、1B 出口) の交換実施の上、リークチェック後に運転再開。これらのフレキシブルホースについて調査予定。
- 11/15、12/6 の滴下事象を踏まえ、当面の暫定処置として、同仕様品が使用されている箇所につき新品交換を 12/8 までに実施。再発防止対策としてフレキシブルホースの材質を耐食性のある合成ゴムに変更する。

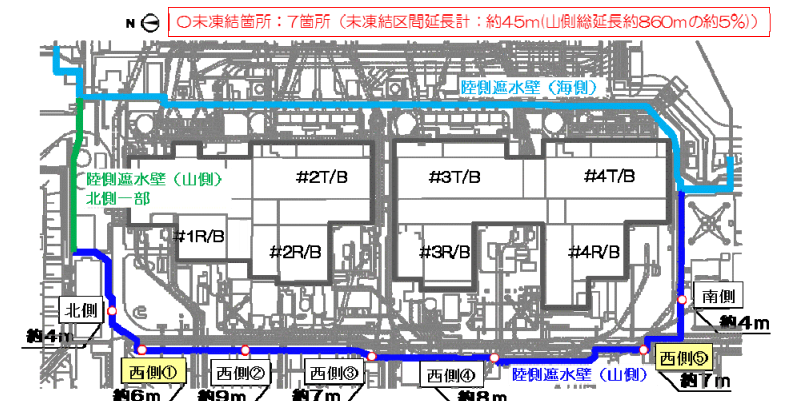
図2: 陸側遮水壁 (山側) の一部閉合箇所

- 陸側遮水壁 (山側) について、補助工法を継続実施中。未凍結箇所 7 箇所のうち 2 箇所 (「西側①」、「西側⑤」) の閉合を 12/3 に開始。
- 陸側遮水壁 (海側) について、閉合効果を評価するために、地下水位、4m 盤の地下水汲み上げ量を確認している。地下水位は 8~9 月の大雨前の水位程度に低下。4m 盤の地下水汲み上げ量は過去最少となり、降雨後の増加も以前と比べ少なく、陸側遮水壁等の効果が現れてきている。

陸側遮水壁（山側）について、未凍結箇所7箇所のうち2箇所の閉合を12/3に開始し、徐々に温度が低下しています。

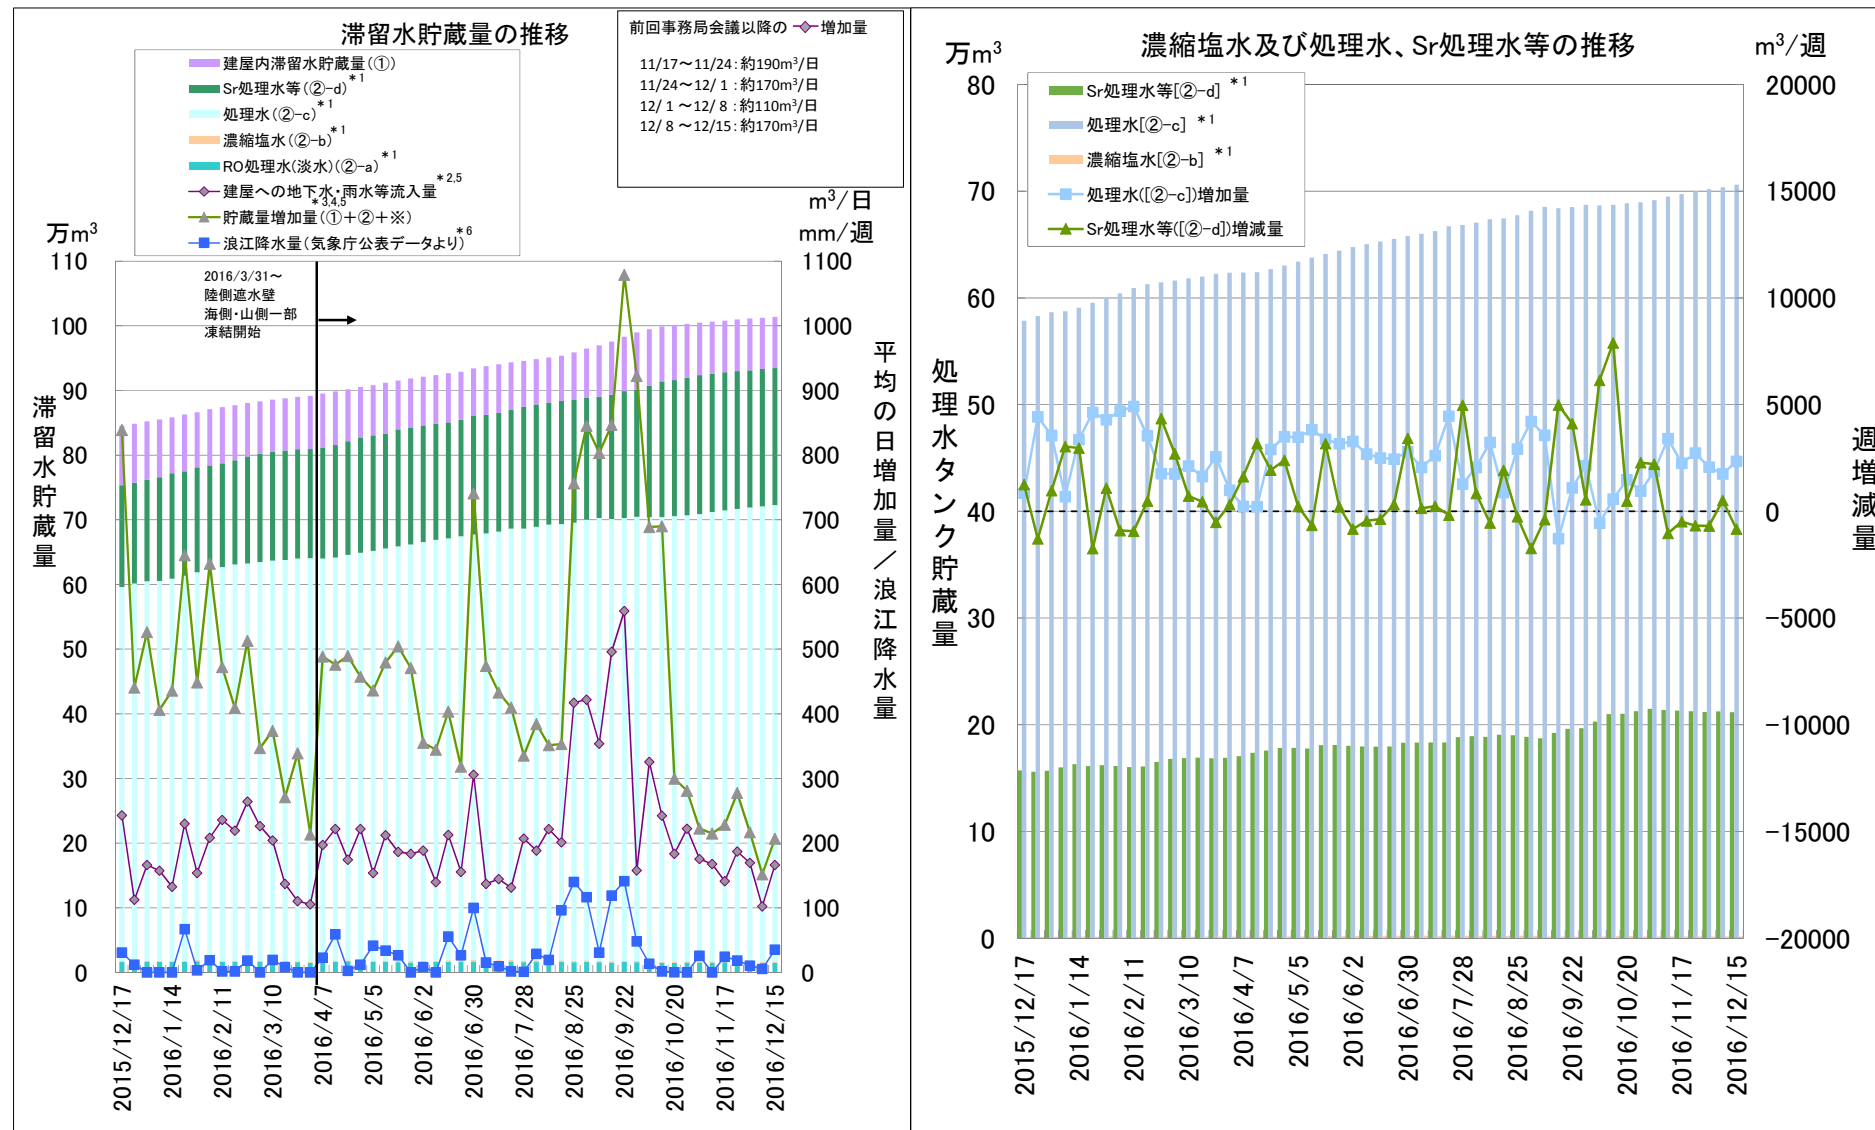
図3：滞留水の貯蔵状況

2016/12/15 現在

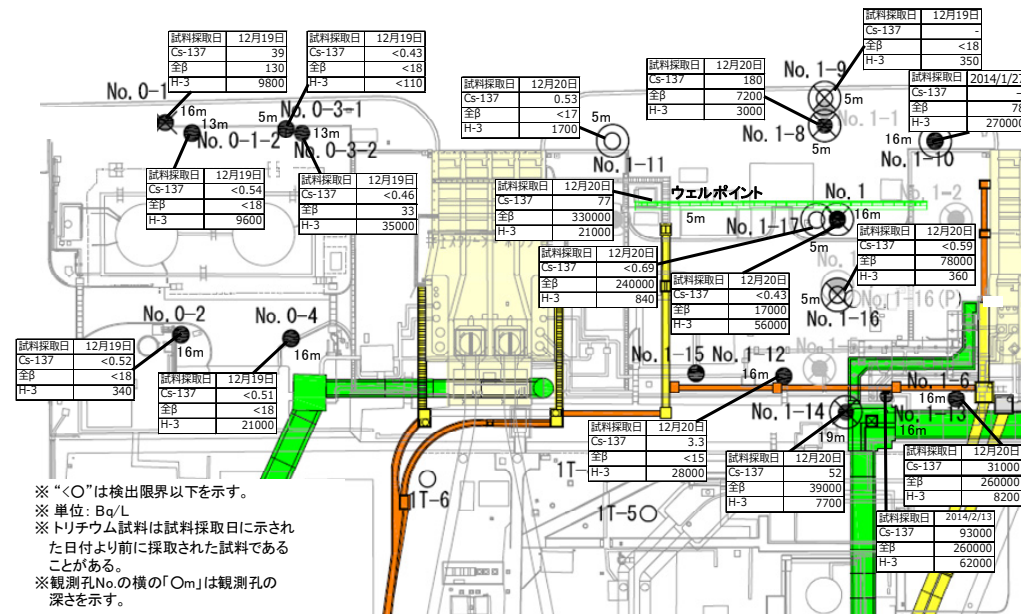
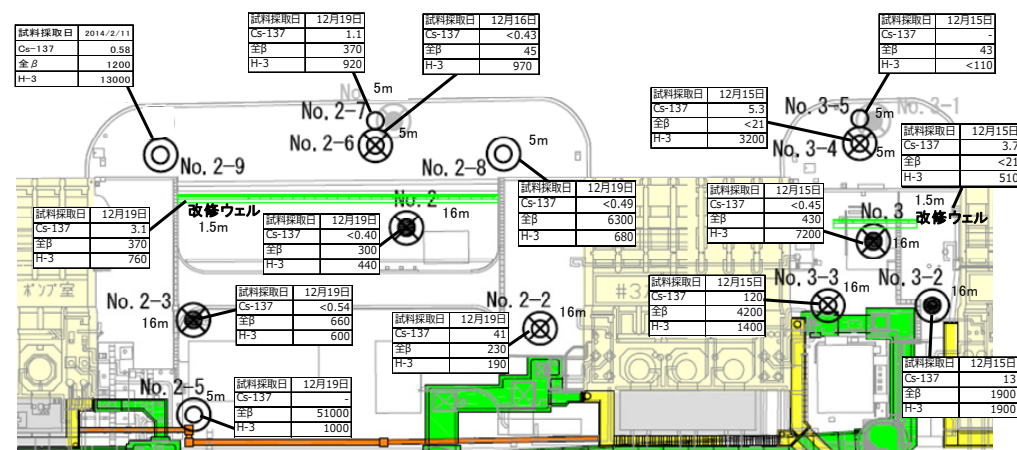
図4:タービン建屋東側の地下水濃度

- ・1号機取水口北側護岸付近において、地下水観測孔No.0-1のトリチウム濃度は5,000Bq/L程度で推移していたが、2016年10月より緩やかな上昇が見られ現在10,000Bq/L程度。地下水観測孔No.0-3-2のトリチウム濃度は2016年1月より緩やかな上昇が見られていたが、2016年10月中旬より横ばい傾向にあり、現在40,000Bq/L程度。

- ・1、2号機取水口間護岸付近において、地下水観測孔No.1-6の全β濃度は2016年7月より低下が見られていたが、2016年10月より横ばい傾向にあり、現在30万Bq/L程度。地下水観測孔No.1-16の全β濃度は2016年8月以降6,000Bq/Lまで低下した後に上昇していたが、2016年10月中旬より横ばい傾向にあり、現在10万Bq/L程度。地下水観測孔No.1-17のトリチウム濃度は2016年3月以降40,000Bq/Lから低下、上昇を繰り返していたが、2016年11月中旬から横ばい傾向にあり、現在1,000Bq/L程度。2013/8/15より地下水汲み上げを継続(1、2号機取水口間ウェルポイント:2013/8/15~2015/10/13,10/24~、改修ウェル:2015/10/14~23)。

- ・2、3号機取水口間護岸付近において、地下水観測孔No.2-3のトリチウム濃度は4,000Bq/L程度で推移し2016年11月より低下していたが、現在横ばい傾向にあり600Bq/L程度。地下水観測孔No.2-5の全β濃度は2015年11月以降50万Bq/Lまで上昇した後、2016年1月以降から低下傾向にあったが、2016年10月中旬より緩やかな上昇傾向にあり、現在50,000Bq/L程度。2013/12/18より地下水汲み上げを継続(2、3号機取水口間ウェルポイント:2013/12/18~2015/10/13、改修ウェル:2015/10/14~)。

- ・3、4号機取水口間護岸付近において、地下水観測孔No.3-2のトリチウム濃度と全β濃度が2016年9月より上昇が見られていたが、10月末のトリチウム濃度3,000Bq/L、全β濃度3,500Bq/Lをピークに緩やかな低下傾向にあり、現在はそれぞれが上昇前より若干高い2,000Bq/L程度。地下水観測孔No.3-3のトリチウム濃度は2016年9月より上昇が見られていたが、11月始めの2,500Bq/Lをピークに緩やかな低下傾向にあり、現在は上昇前より若干高い1,500Bq/L程度。地下水観測孔No.3-4のトリチウム濃度は2016年9月より低下が見られていたが、10月末の2,500Bq/Lから緩やかな上昇傾向にあり、現在は低下前より若干低い3,000Bq/L程度。2015/4/1より地下水汲み上げを継続(3、4号機取水口間ウェルポイント:2015/4/1~9/16、改修ウェル:2015/9/17~)。

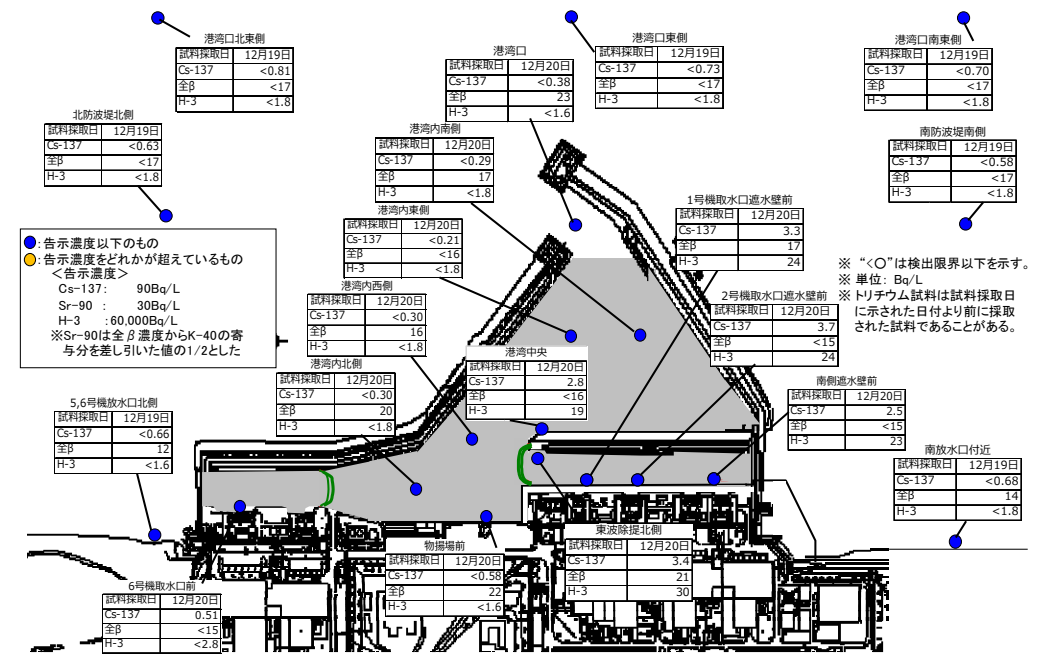
図5: 港湾周辺の海水濃度

- ・1~4号機取水口エリアの海水放射性物質濃度は、低い濃度で推移しているが、大雨時にセシウム137濃度、全β濃度の上昇が見られる。海側遮水壁鋼管矢板打設・継手処理の完了後、低下が見られる。
- ・港湾内エリアの海水放射性物質濃度は、低い濃度で推移しているが、大雨時にセシウム137濃

度の上昇が見られる。海側遮水壁鋼管矢板打設・継手処理の完了後、低下が見られる。

- ・港湾外エリアの海水放射性物質濃度は、これまでの変動の範囲で推移している。
- ・開渠内海水の放射性物質濃度が高い状況における海水の浄化方法を検討するために4号機取水路前(海側遮水壁開口部前)に2015年1月に設置していたセシウム・ストロンチウム吸着繊維について、11/8に撤去。吸着性能の評価の結果、セシウム137については海水濃度が低い状況で吸着量が頭打ちとなり、設置日数が長くなるにつれて表面の汚れにより吸着性能が低下したことが考えられた。ストロンチウム90についてはセシウムに比べて吸着量が大幅に少なく、放射性でないストロンチウムが大量に存在する海水中での吸着は難しいことを示す結果となった。

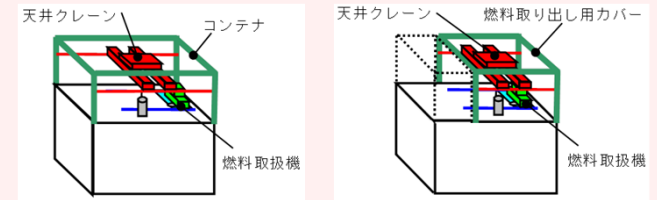
プラン①イメージ図

2号機使用済燃料プール内燃料・燃料デブリの取り出しに向け、既存の原子炉建屋上部の解体・改造範囲について検討。作業の安全性、敷地外への影響、早期に燃料を取り出しリスクを低減させる観点を考慮し、原子炉建屋最上階より上部の全面解体が望ましいと判断。

プール燃料と燃料デブリの取り出し用コンテナを共用するプラン①とプール燃料取り出し用カバーを個別に設置するプラン②を継続検討中。

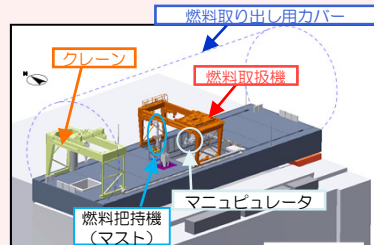
カバー内部燃料取扱設備 全体イメージ

燃料取り出し用カバー設置に向けて、プール内大型ガレキ撤去作業が2015年11月に完了。安全・着実に燃料取り出しを進めるために、現場に設置する燃料取扱設備を用いて、工場にて遠隔操作訓練を実施（2015年2月～12月）。
 原子炉建屋最上階の線量低減対策（除染、遮へい）を、2016年12月に完了。
 燃料取り出し用カバー・燃料取扱設備の設置に向け、作業を進めていく。

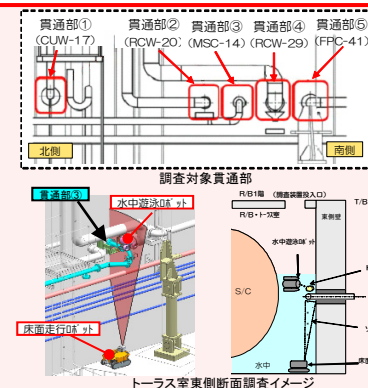
- ・トーラス室壁面調査装置 (水中遊泳ロボット、床面走行ロボット) を用いて、トーラス室壁面の (東壁面北側) を対象に調査。
- ・東側壁面配管貫通部 (5箇所) の「状況確認」と「流れの有無」を確認する。
- ・水中壁面調査装置 (水中遊泳ロボット及び床面走行ロボット) により貫通部の状況確認ができることを実証。
- ・貫通部①~⑤について、カメラにより、散布したトレーサ (※5) を確認した結果、貫通部周辺での流れは確認されず。(水中遊泳ロボット)
- ・貫通部③について、ソナーによる確認の結果、貫通部周辺での流れは確認されず。(床面走行ロボット)

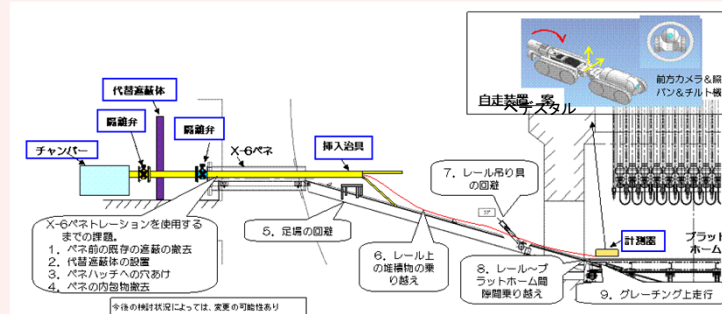
格納容器内調査の課題および装置構成 (計画案)

- 【調査概要】
- ・2号機X-6ベネ(※1)貫通口からロボットを投入し、CRDレールを利用しペダスタル内にアクセスして調査。
- 【進捗状況】
- ・2013/8に実施したCRDレール状況調査で確認された課題を踏まえ、調査工法および装置設計を実施。
 - ・X-6ベネ前に設置された速いブロックの一部が撤去できないことから小型重機を使用した撤去方法を計画。2015/9/28より撤去作業を再開し、10/1に今後の調査の支障となるブロックの撤去完了。
 - ・X-6ベネ周辺の線量低減に必要な遮蔽体の製作が完了したことから、ロボットを投入する配管貫通部の穴あけ作業を実施した上で、2017年1月に伸縮するパイプの先端にカメラを付け、ロボット投入に当たっての事前調査を行う。

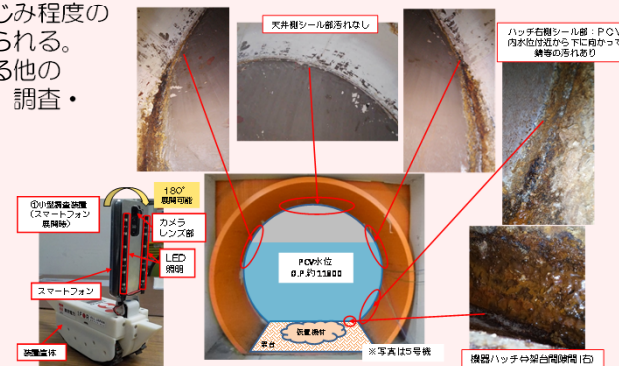
- 燃料デブリ取り出しに向けた原子炉格納容器調査の一環として、3号機原子炉格納容器(PCV)機器ハッチの周辺について、2015/11/26に小型調査装置を用いて詳細調査を実施。
- 格納容器内水位より下部にあたる機器ハッチ周辺にて、錆などの汚れが確認されたため、シール部からにじみ程度の漏えいの可能性が考えられる。同様のシール構造である他の格納容器貫通部も含め、調査・補修方法を検討する。

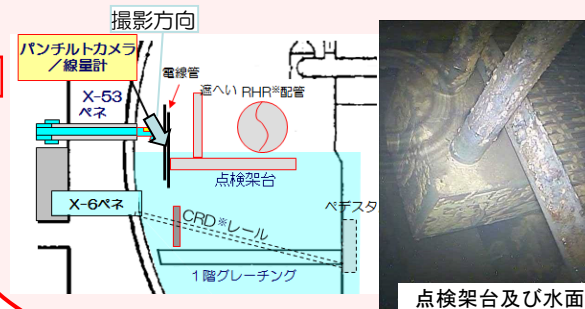
- PCV内部調査用に予定しているX-53ペネの水没確認を遠隔超音波探傷装置を用いて調査を実施し、水没していないことを確認(2014/10/22~24)。
- PCV内を確認するため、2015/10/20、22にX-53ペネから格納容器内部へ調査装置を入れ、映像、線量、温度の情報を取得、内部の滞留水を採取。格納容器内の構造物・壁面に損傷は確認されず、水位は推定値と一致しており、内部の線量は他の号機に比べて低いことを確認。
- 今後、得られた情報の分析を行い、燃料デブリ取り出し方針の検討等に活用する。

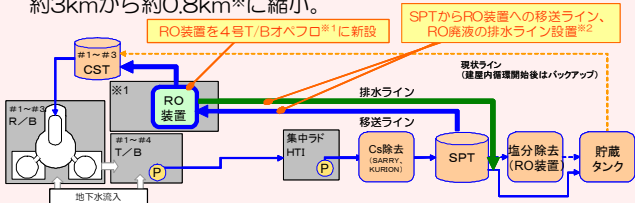
- 3号機CSTを水源とする原子炉注水系の運用を開始(2013/7/5~)。従来に比べて、水源の保有水量の増加、耐震性向上等、原子炉注水系の信頼性が向上。
- 汚染水の漏えいリスクを低減するため、淡水化(RO)装置を4号機タービン建屋に設置。汚染水の移送、水処理、原子炉注水を行う循環ループを縮小する。新設したRO装置は10/7運転開始し、10/20より24時間運転。RO装置を建屋内に新設することにより、循環ループは約3kmから約0.8km※に縮小。

※1 4号T/Bオハプロは設置案の1つであり、作業環境等を考慮し、今後更に検討を進めて決定予定
 ※2 詳細なライン構成等は、今後更に検討を進めて決定予定

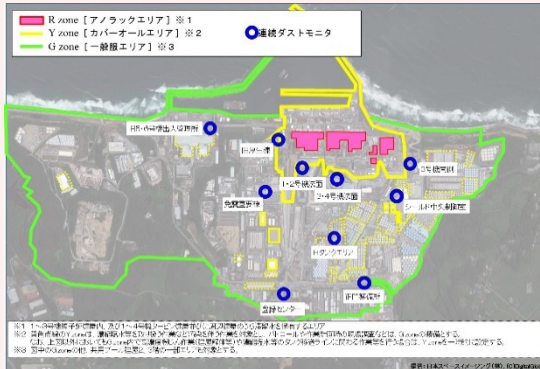
R zone (アノラックエリア)	Y zone (カバーオールエリア)	G zone (一般服エリア)
全面マスク 	全面マスク 又は 平面マスク ※1※2 	使い捨て防護マスク
カバーオールの上のアノラック 	カバーオール 	一般作業服※3 構内専用服

※1 水処理設備多機稼働装置等を含む建屋内の作業(視察等を除く)は、全面マスクを着用する。
 ※2 蒸餾水、5L容量水を含むタンクエリアでの作業(蒸餾水等を取り扱わない作業、パトロール、作業計画時の現場調査、視察等を除く)及びタンク構内に置かれる作業時は、全面マスクを着用する。
 ※3 特定の軽作業(パトロール、監視業務、構外からの持ち込み物品の運搬等)
