汚染水対策スケジュール

陸側遮水壁の状況（第二段階）

2016年12月22日

東京電力ホールディングス株式会社

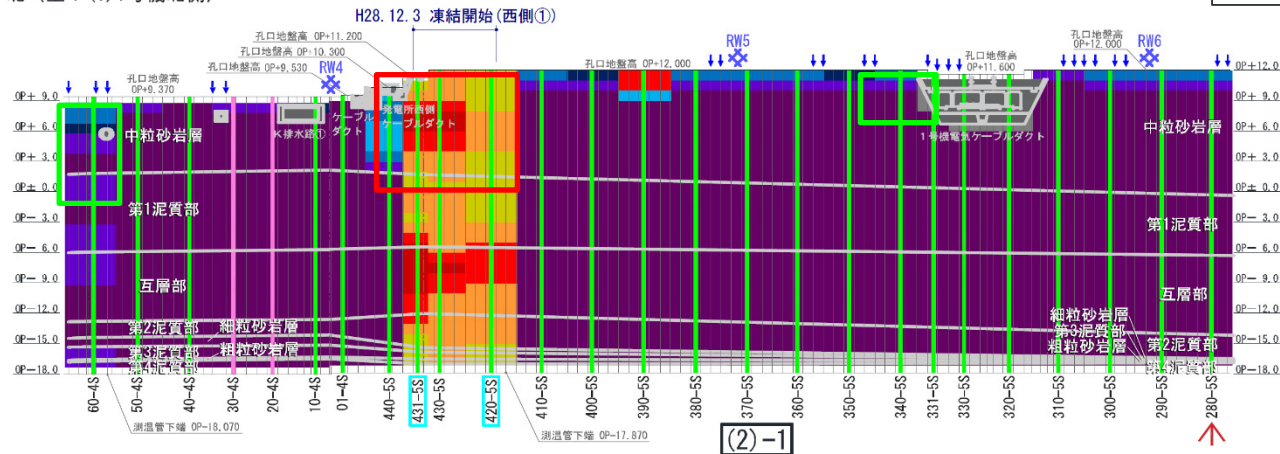
2-2 地中温度分布図 (1・2号機西側)

(2) 1, 2号機山側 (西側から望む)

(温度は12/20 7:00時点のデータ)

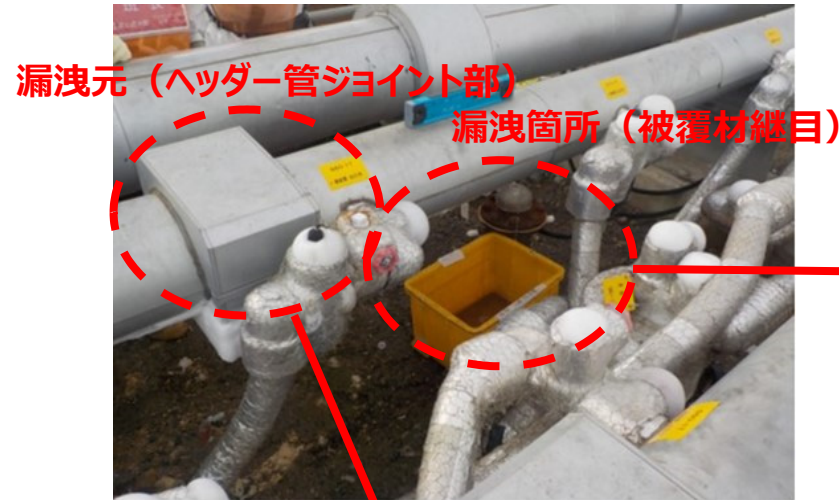
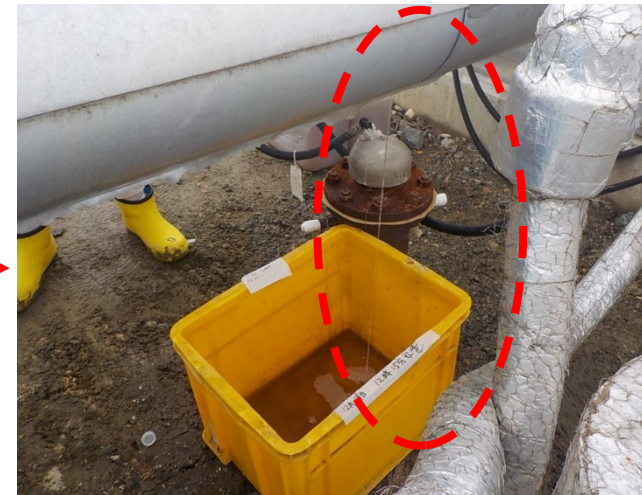
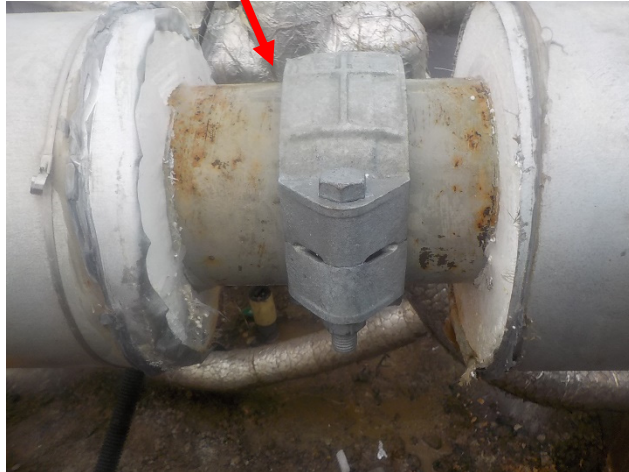
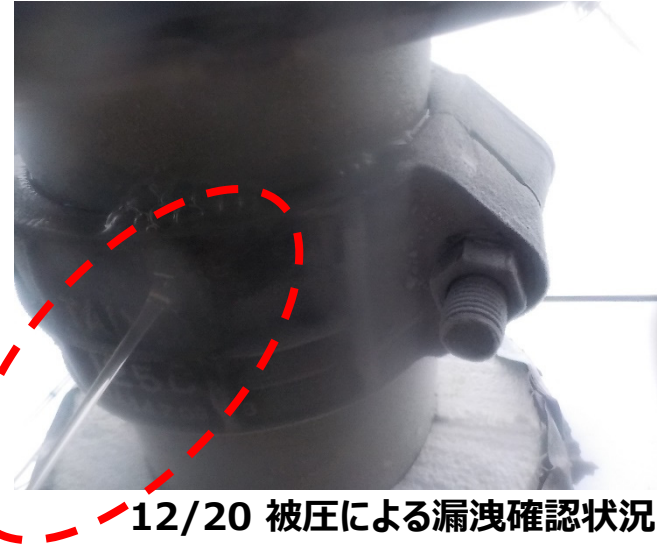
漏洩元 (ヘッダー管ジョイント部)

漏洩箇所 (被覆材継目)

12/19 漏洩箇所 (凍結管670-1T付近)

12/19 ブライン漏洩状況 (漏洩元付近被覆材継目)

12/20 漏洩元特定 (ヘッダー管ジョイント部)

12/20 被圧による漏洩確認状況

1BLK-H1戻りヘッダー漏えい箇所

- ・配管保温を取り外し、漏えい箇所の特定制を行う。
⇒12/20 (火) ジョイント部からの漏洩を確認済み
- ・ヘッダー管内のブラインを抜き取り、ジョイントを外して漏洩原因を特定した後に、補修を行う。

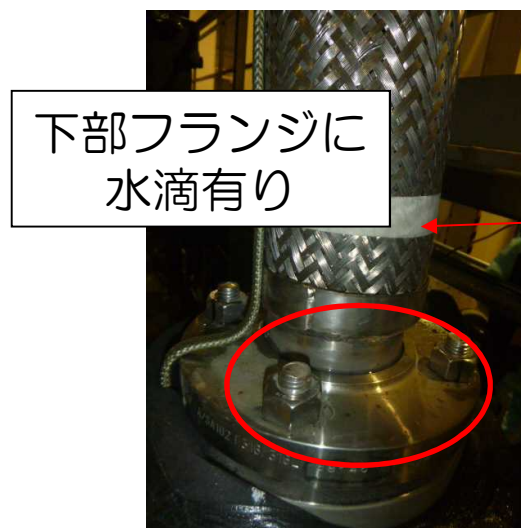
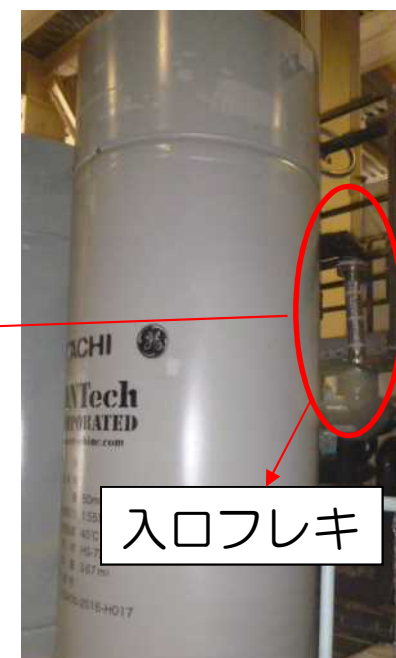
サブドレン他浄化設備吸着塔 1 B 入口配管から堰内への漏えい

- 発見日時：平成28年11月15日（火） 12時45分頃
- 発生場所：サブドレン浄化建屋内
- 発生状況：吸着塔 1 B の入口配管下部堰内に水溜まり（1m×1m 約 1 L）有り
- 発見時の状況：配管からの滴下は停止（浄化設備は11/14 9:00 運転停止）
- 現場確認：水溜まり上部の入口配管（フレキシブルホース（80A））が濡れていることを確認
- 現場対応：異常が疑われるフレキシブルホースの交換実施済(11/15)
リークチェック後に浄化運転再開

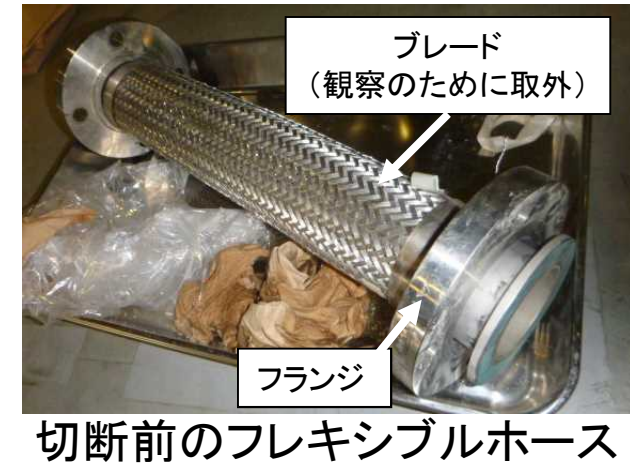
当該フレキシブルホース（11/15漏えい発生分 1B 入口配管）を切断後、内面に浸透探傷液を塗布し、外面に現像液を塗布。貫通孔（9箇所）を確認。

現像液塗布後の外面

○ : 指示模様

酸化スケール被膜・溶接スパッタにより、「すきま」が形成されたことによる「すきま腐食」と推定。詳細な腐食の状況については継続調査を実施していく。

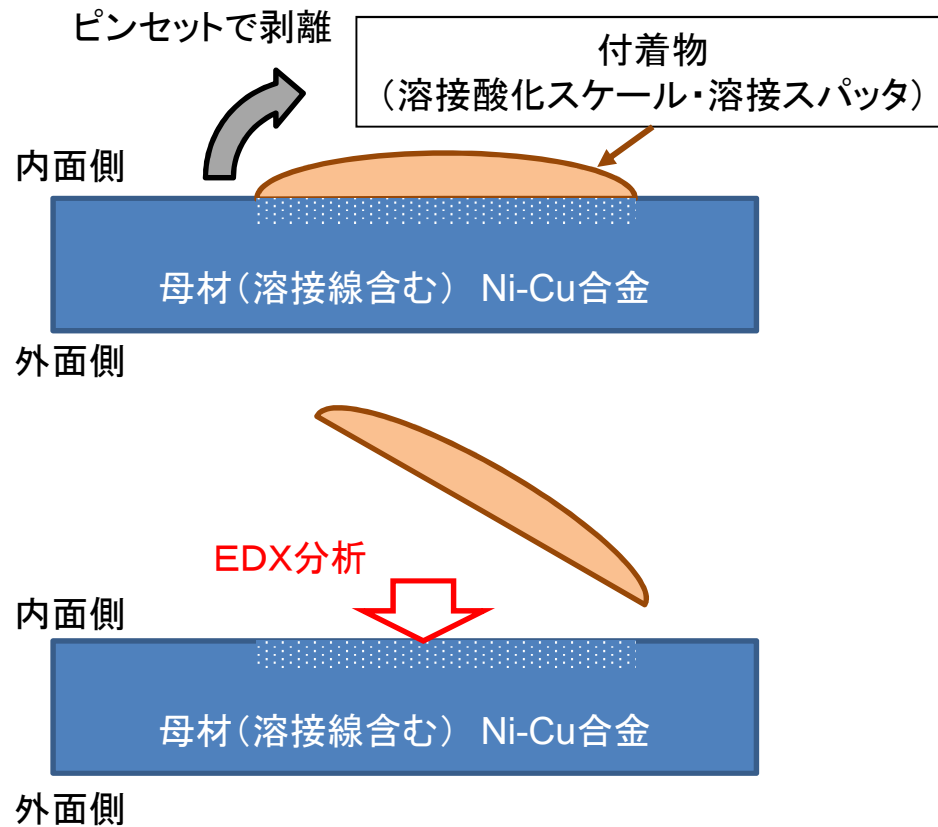
EDX分析結果

当該フレキシブルホース（11/15漏えい発生分 1B 入口配管）を切断後、貫通孔未形成部位※について内面付着物接触面のEDX分析を実施し、塩化物濃縮・Ni溶出による「すきま腐食」を確認。

※貫通孔形成部位については、漏えい水流により付着物が剥離しているため、貫通孔未形成部位について調査。

- 同仕様品が使用されている箇所※¹について、新品交換を実施済（H28.12.9）
- 交換時には、新品の内面に有害な付着物がないことを目視確認にて確認済
- サブドレン浄化設備使用開始（H27.9.3）～本事象発生（H28.11.15）まで1年強の期間があることから、暫定対策期間は安全率を加味し半年間以内

- 合成ゴム製伸縮継手への材料変更※²
（実施計画の仕様追加 要）

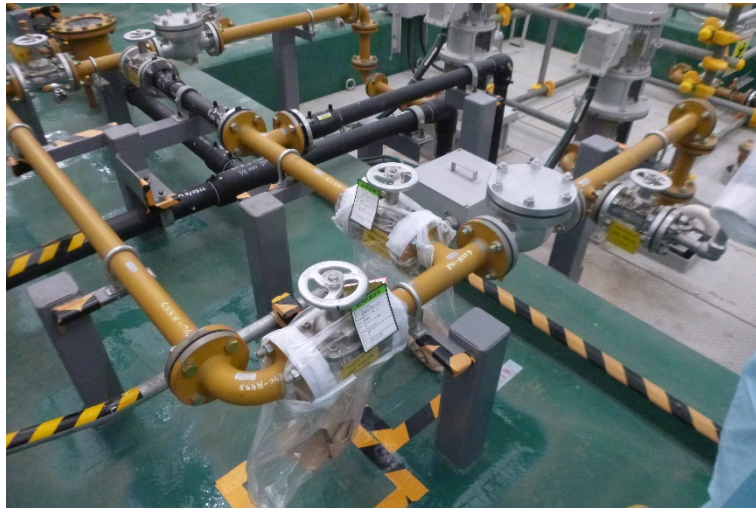
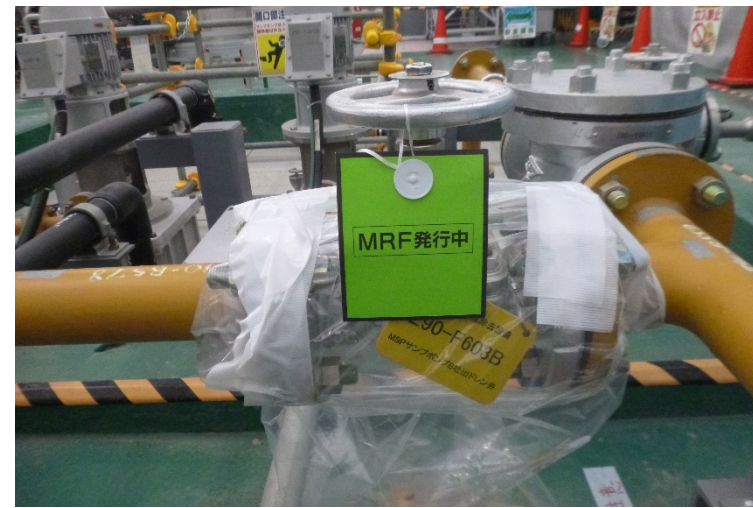
溜り水・溜り水跡確認箇所（写真）

ライニング鋼管のため、封水にゴムパッキンを採用

- 12/18に当該フランジボルトの増し締めを実施し，12/19にフランジ部からの滴下，新たな溜まり水の発生がないことを確認
 - 念のため，当該フランジ部にビニル養生を実施

- 停止中の高性能多核種除去設備からの漏えいリスク低減のため，今後，系統の水抜きを検討，実施していく計画
- ただし，系統水の排水方法，受入・移送先を検討する必要があるため，まずは類似箇所（ゴムパッキンを用いている箇所等）のフランジボルトの増し締めを実施する。また，建設時の締め付け記録（締代，フランジ隙間等の記録）と今回の増し締め時の比較等から，必要な対策を検討していく

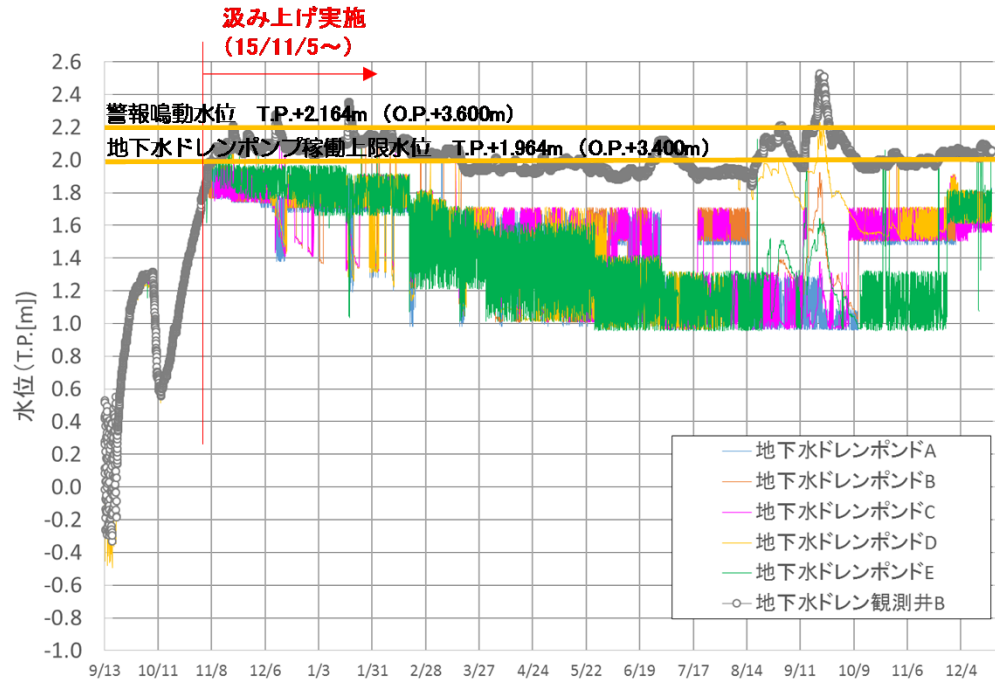
<参考2> 地下水ドレン水位および稼働状況

■ 10月以降、降雨が少ないこともあり、水位安定に必要な汲み上げ量の低下傾向が確認されている。

※水位(O.P.)は、震災前標高と比較しやすいよう、目安として記載しているもの。
 (水位(T.P.)を水位(O.P.)に換算する場合は、約1.4m~1.5m加算する。)
 ※水位計点検時の水位データは除く。
 ※地下水汲み上げにより観測井Cの地下水水位データが欠測しているため、観測井Bのデータを使用する。
