# 福島第一原子力発電所 1～3号機 原子炉注水量低減の進捗状況について

# ヒューマンエラーによる重要な安全確保設備の 停止(2件)の原因と再発防止対策について

# 3号機CST原子炉注水ポンプ(B)の停止について

# 建屋内RO循環設備からの漏えい及び今後の対応について

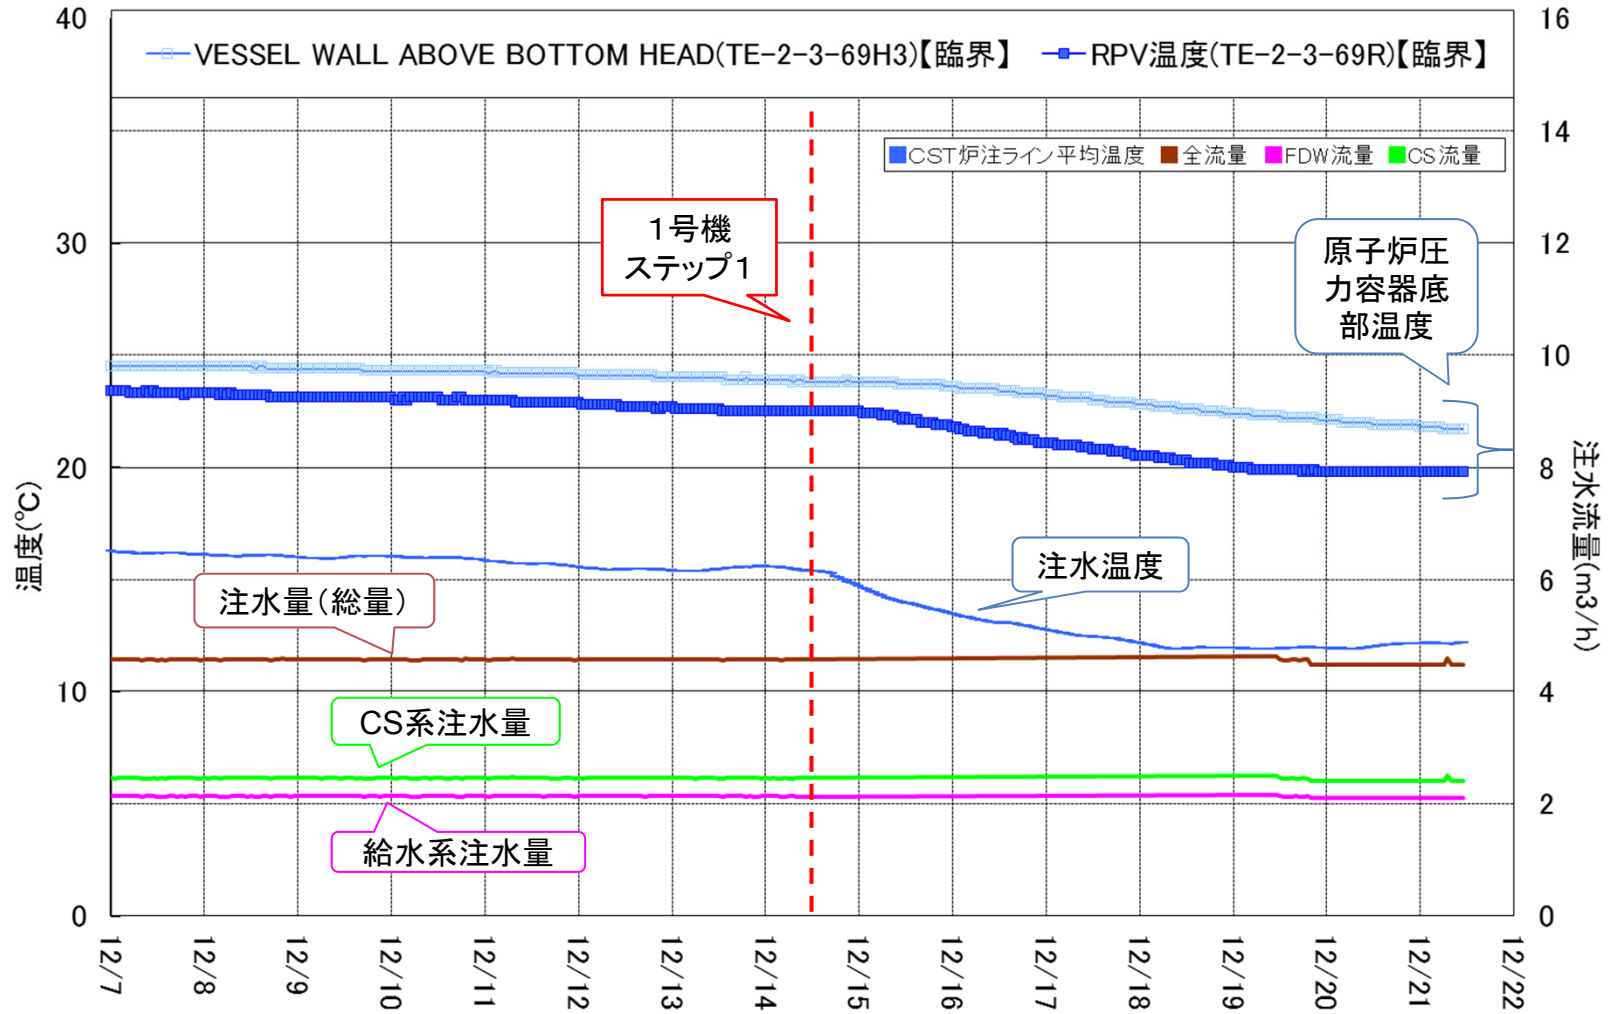
# 【参考】 2号機 パラメータの推移 (1) 原子炉压力容器底部温度 **TEPCO**

## ■ 注水温度の低下に伴い、単調に温度低下

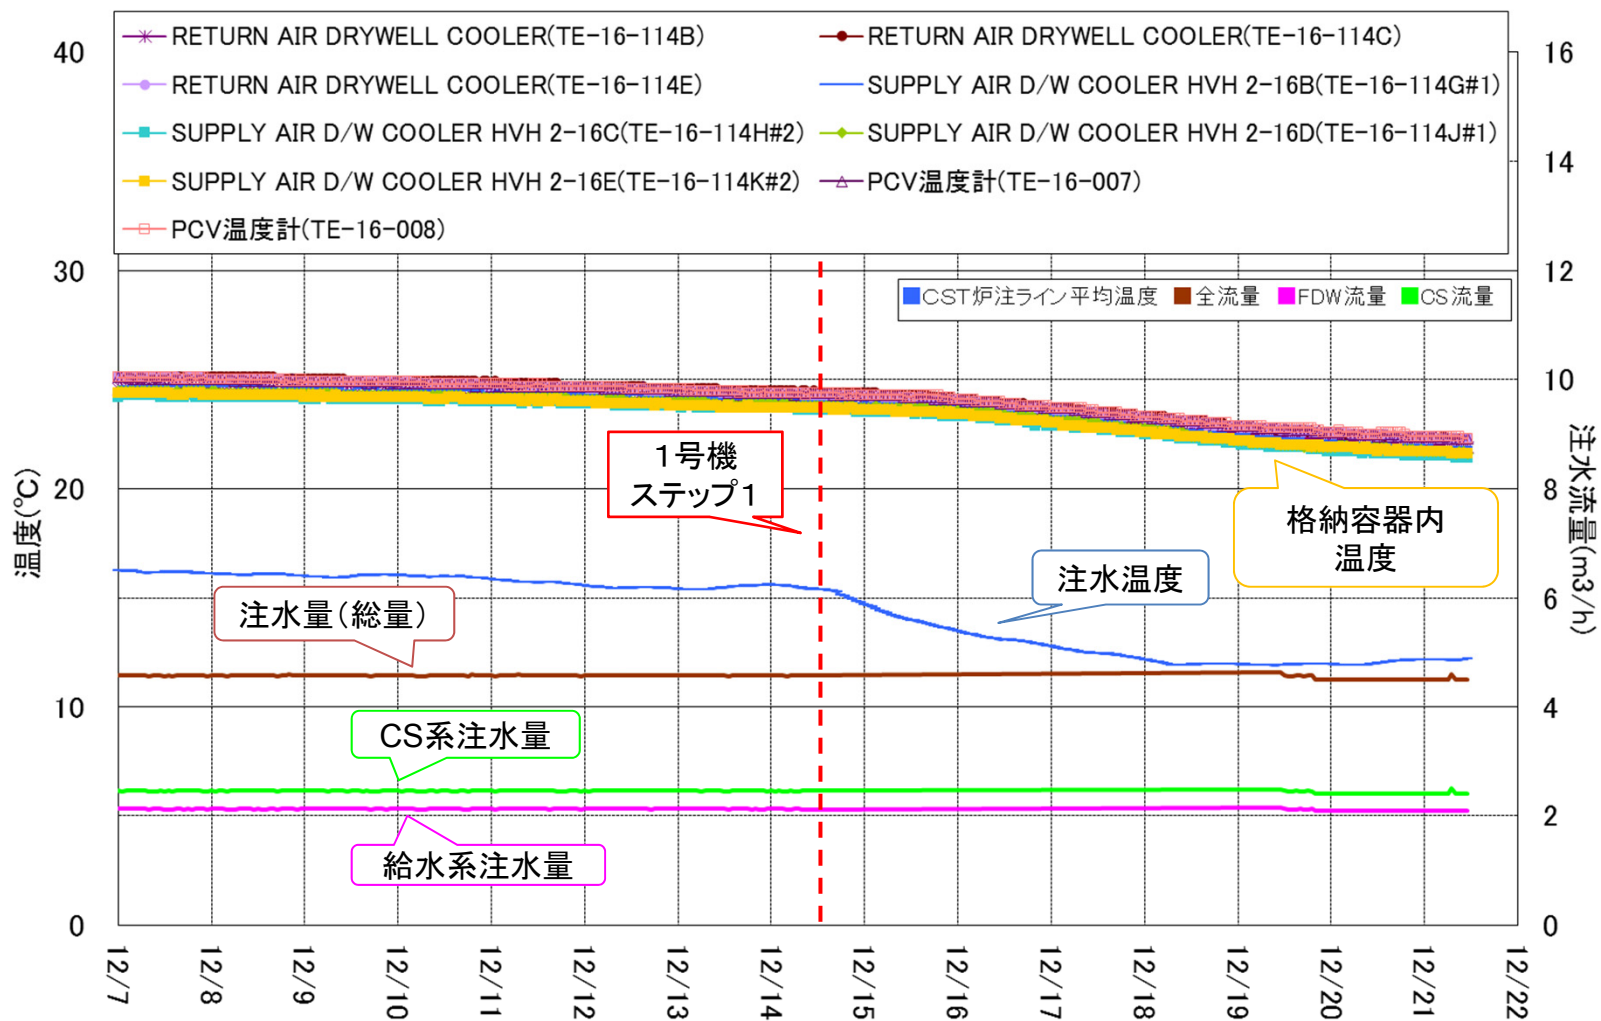
# 【参考】 2号機 パラメータの推移 (2) 原子炉格納容器内温度

## ■ 注水温度の低下に伴い、単調に温度低下

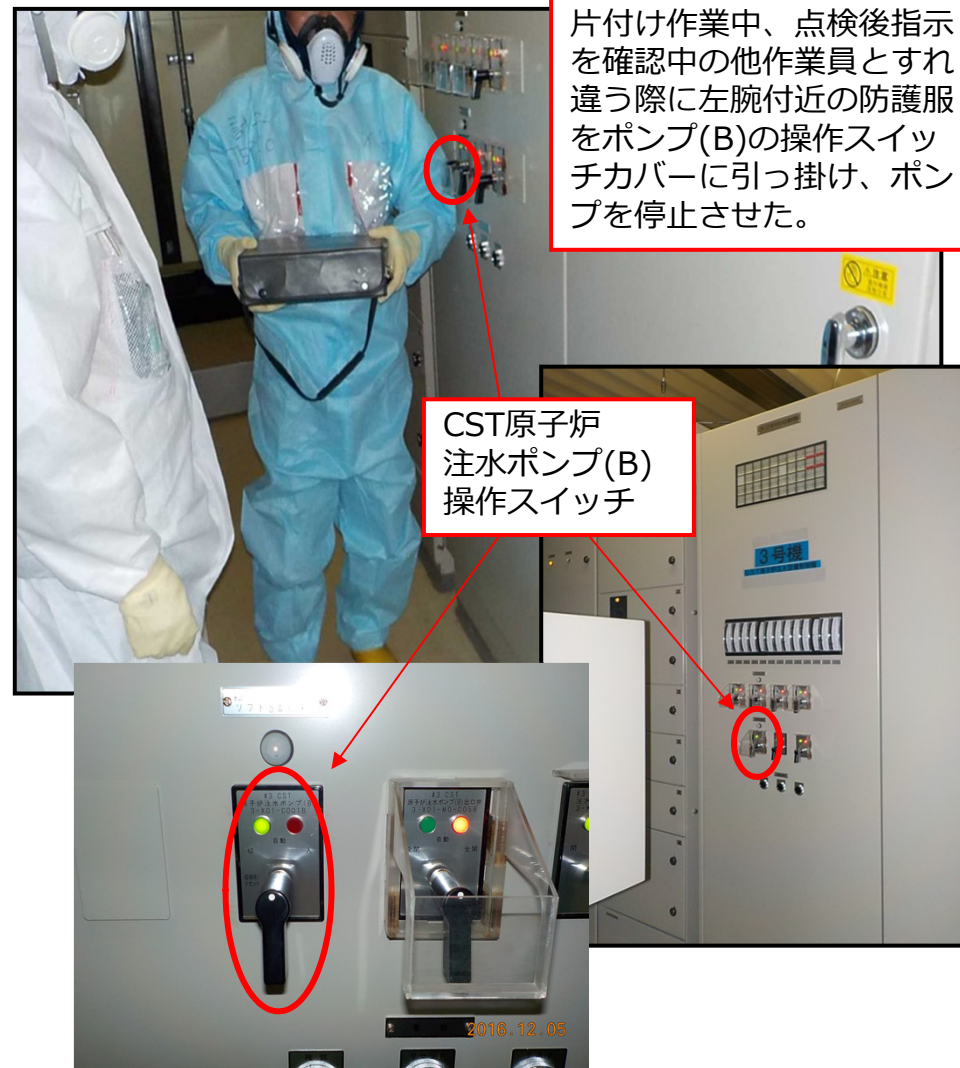
CST原子炉  
注水ポンプ(B)  
操作スイッチ

片付け作業中、点検後指示を確認中の他作業員とすれ違う際に左腕付近の防護服をポンプ(B)の操作スイッチカバーに引っ掛け、ポンプを停止させた。

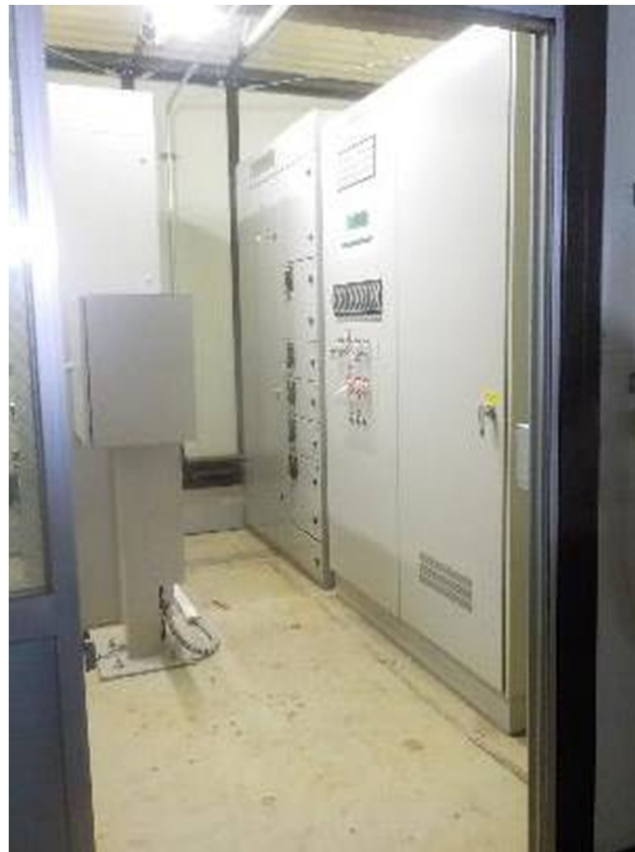
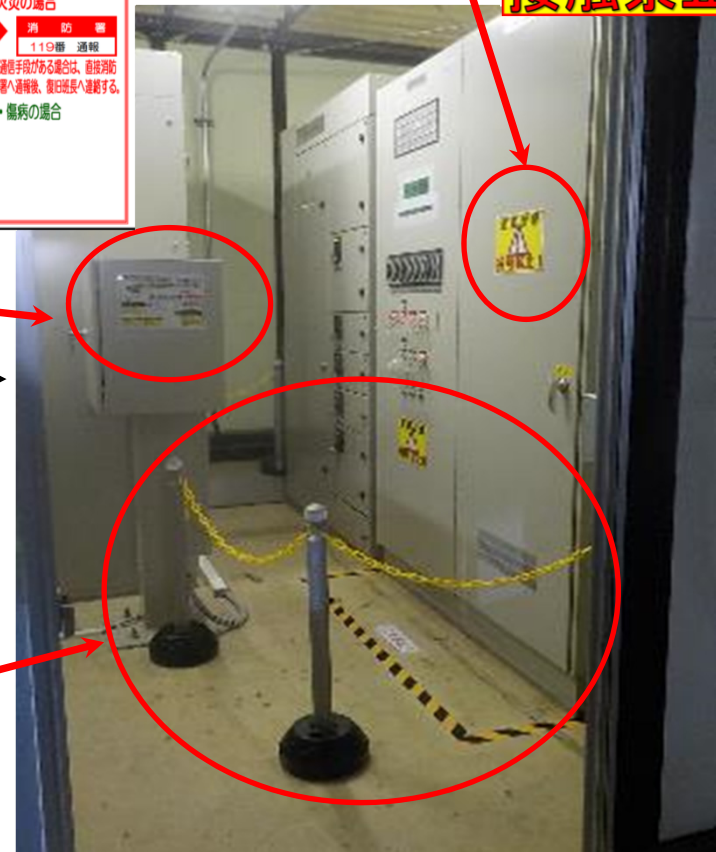
- 12月13日に実施した 1号機CST原子炉注水設備制御盤の対策状況
- ※ 3号機は12月15日実施済

- ①設備異常発生時連絡体制の現場への掲示
- ②接触禁止表示の設置
- ③立入制限の区画設定

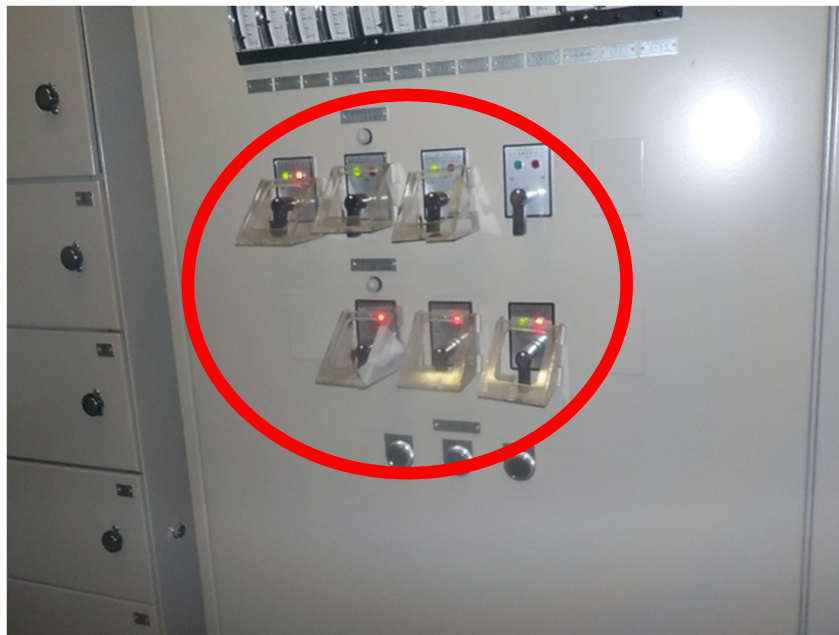
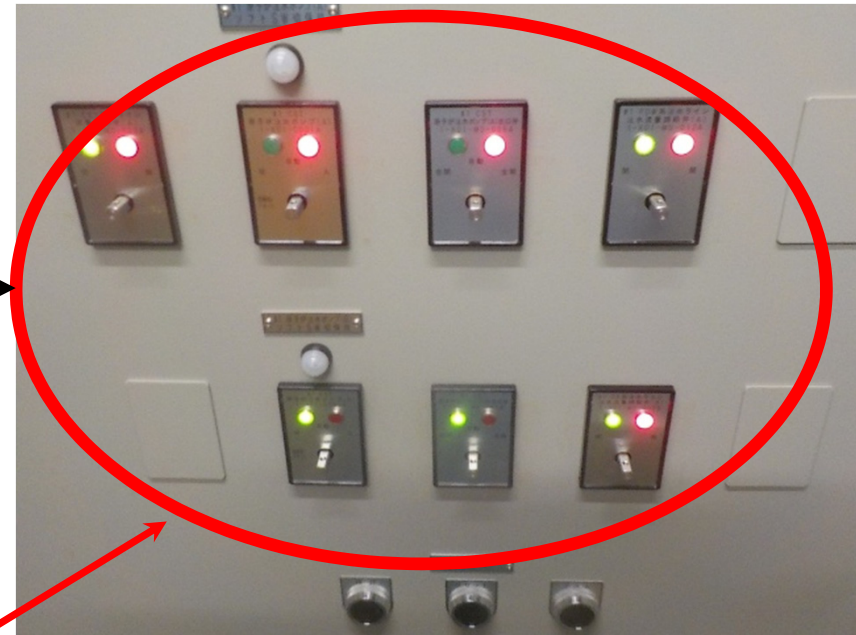
④操作スイッチレバーの取外し

- 12月13日に実施した1号機CST原子炉注水設備制御盤の対策状況  
スイッチレバーの取り外し  
※3号機は12月15日実施済

<取り外し前>

<取り外し後>

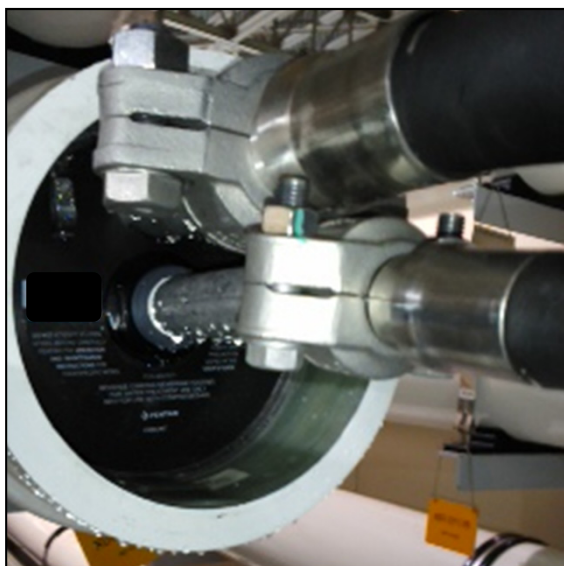
現場写真

2つのSUS配管をゴムリングを介して接続し、接続部の周囲のゴムリングをハウジングで押さえ込みシールする構造

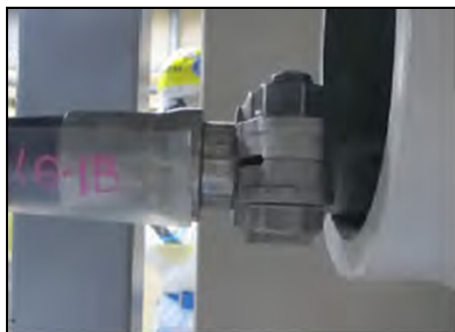
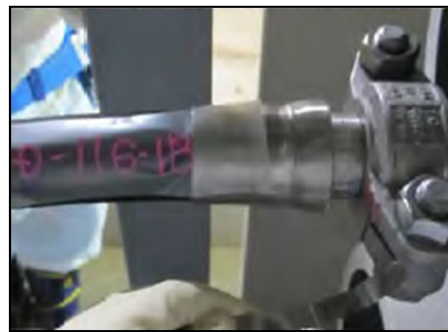
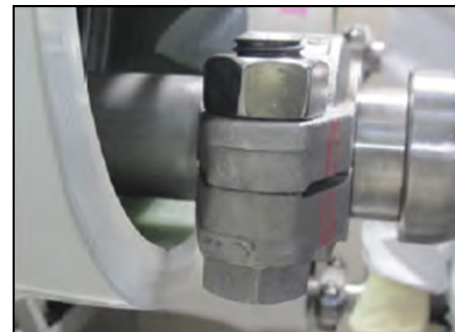
<D116B (入口側) 【代表例】>

- 接続配管の芯ずれ、ボルト緩み、ハウジングの隙間発生、ゴムリングの変形等、ROユニットジョイントのシール機能に影響を及ぼす異常を確認できなかった。
- 仮復旧後の運転圧漏えい確認において、分解点検箇所を含め、すべてのROユニットジョイントから漏えいがないことを確認。

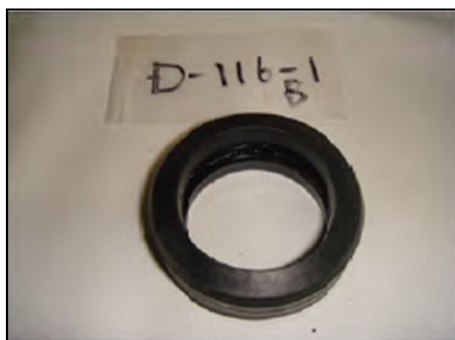
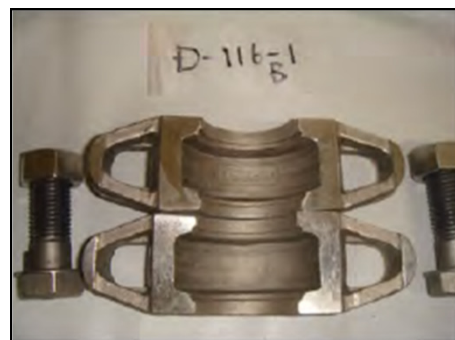
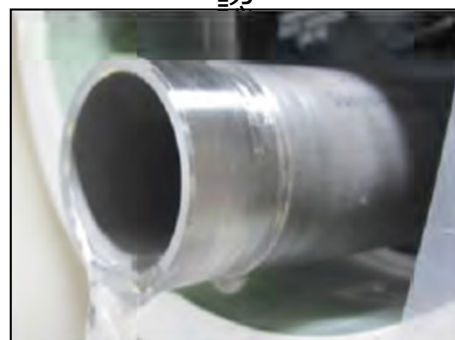
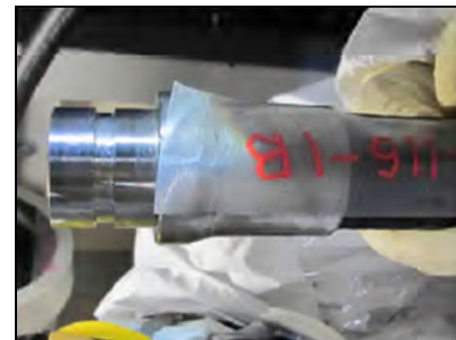
ゴムリング外観確認

ハウジング外観確認

配管シール面外観確認

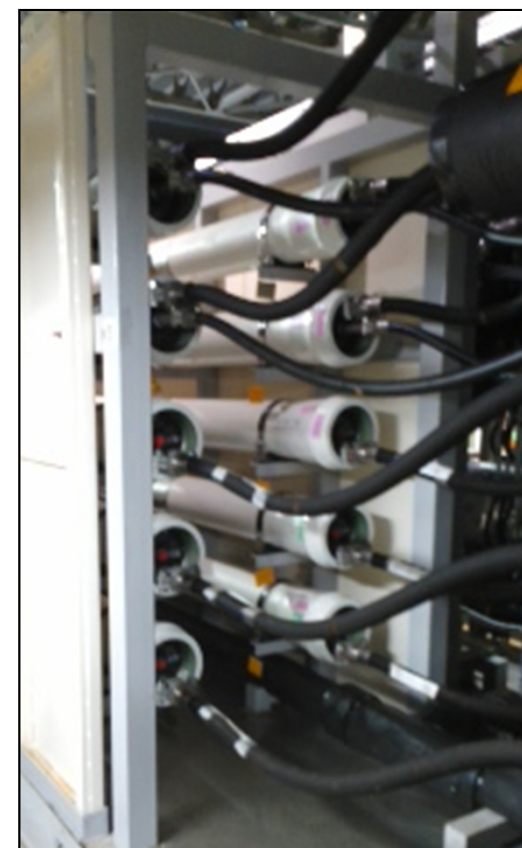
ROユニット(B)現場状況

- ゴムリングの座りが悪くなり、漏えいが発生したと推定。
- 耐圧ホースのレイアウト上、ジョイント部に外力が加わる可能性があり、ホース側に接続しているSUS配管が変位し、ゴムリングのシール機能が低下したことが要因。

- 調査の結果、下記の通り対策を実施する。
  - ジョイント部にサポートを設置する。
  - なお、念のため、ゴムリングをより低温域に耐性のある材質に変更する。  
(EPDM⇒シリコンゴム)
