福島第一原子力発電所3号機原子炉建屋 燃料取り出し用カバー等設置工事について

2017年1月26日

福島第一原子力発電所 1号機 建屋カバー解体工事の進捗状況について

2号機燃料取り出しに伴う周辺ヤード整備工事 の進捗について

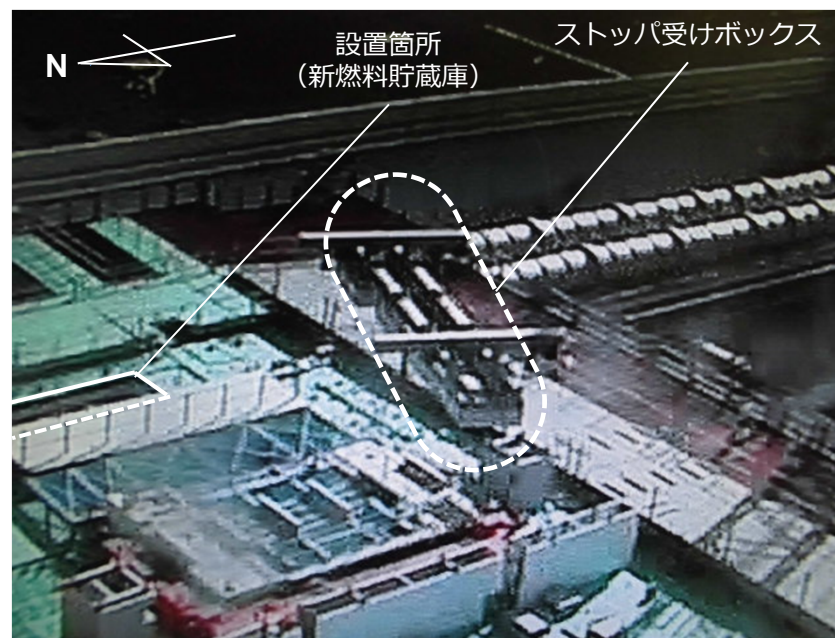
ストッパ受けボックス設置状況（撮影日2017年1月17日）

- 2017年1月5日からヤード整備やプールの養生等の準備作業に着手し、同年1月17日からストッパ設置に着手した。

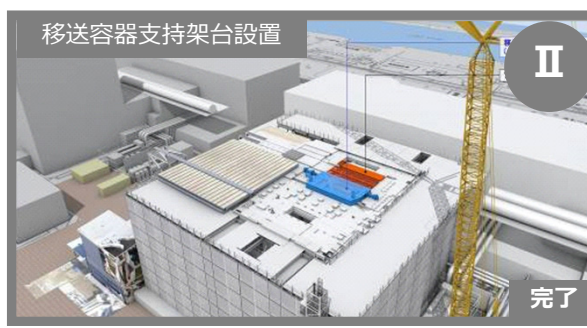
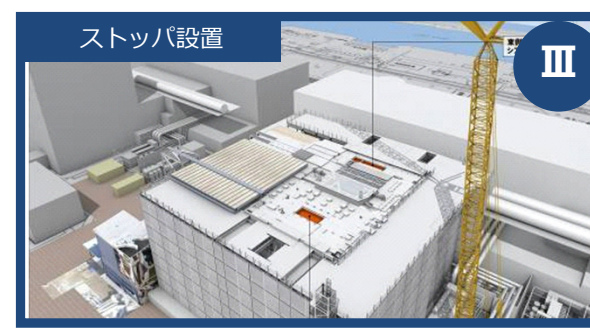
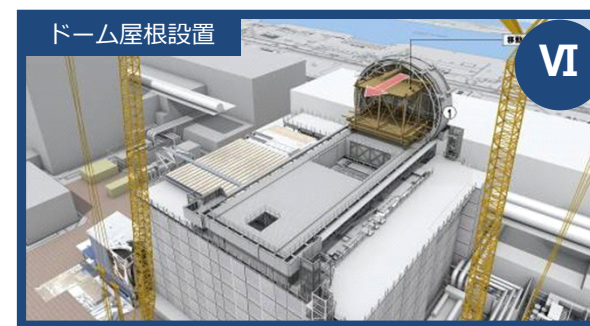
3-1. 燃料取り出し用カバー等設置の作業ステップ

- ステップⅢ～Ⅳ：門型架構の設置
- ステップⅤ：作業床および走行レールの設置
- ステップⅥ～Ⅸ：ドーム屋根部材および燃料取扱設備等の設置

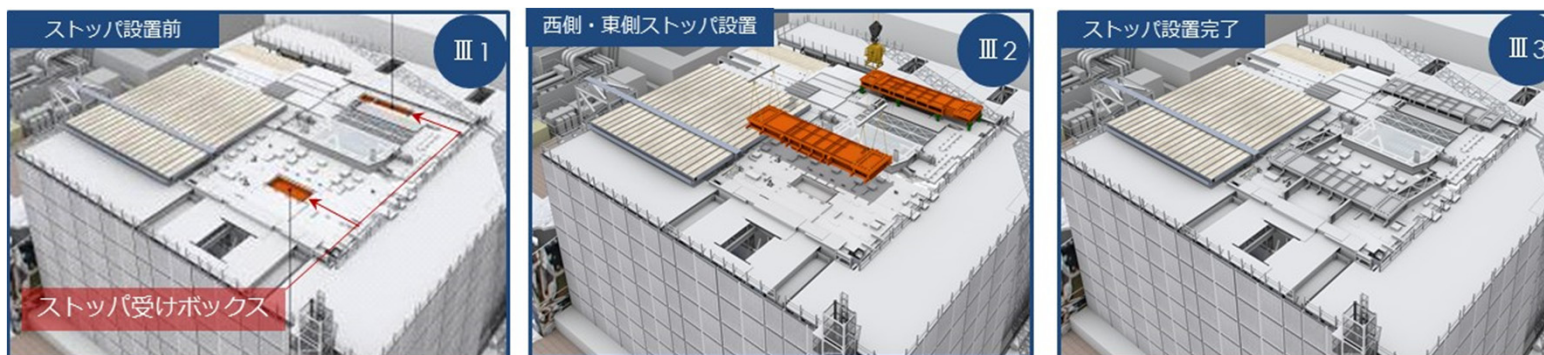
ステップⅢの作業イメージ

- 2016年12月実施の線量測定結果を基に作業計画を立案。
 - 新燃料貯蔵庫（東側）と機器ハッチ（西側）の2箇所にストッパ受けボックス（凹）を設置して、ストッパ（凸）をストッパ受けボックスに挿入設置する。

作業期間	作業体制※	作業時間	総被ばく線量※
2017.1.17～2月末頃	6人～12人×2班	約50～140分/班・日 (移動時間等含む)	約0.9人Sv

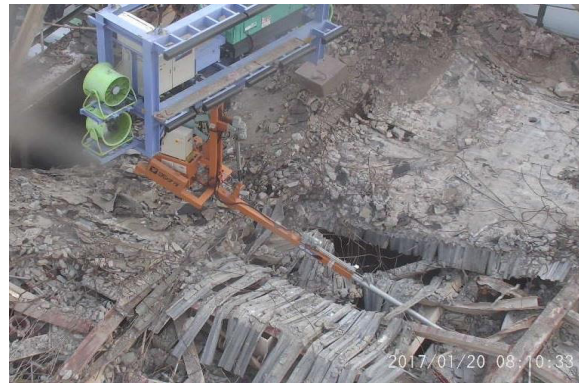
能動スコープでのオペフロ調査（崩落スラブ下）
