汚染水対策スケジュール

陸側遮水壁の状況（第二段階）

東京電力ホールディングス株式会社

タンク建設進捗状況

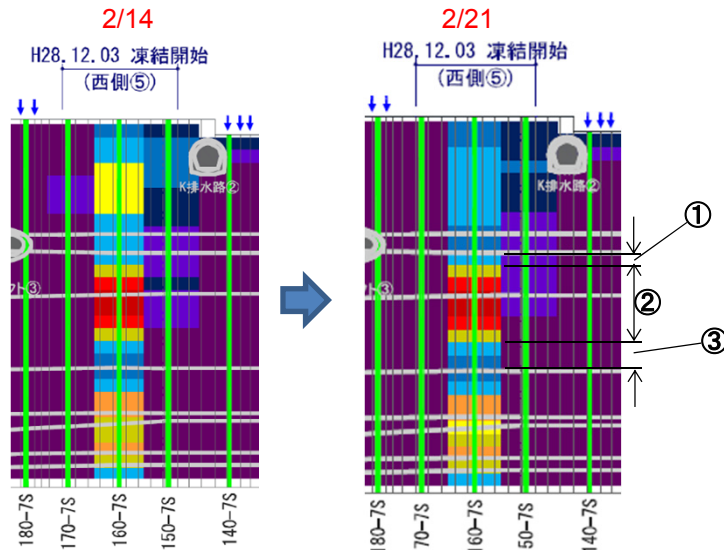
【参考】160-7S 互層付近の温度低下について

補助工法を行っていない中粒砂岩層より下部について、一部温度低下が相対的に遅い箇所が見られるが、温度の着実な低下が見られ、加えて周辺からの冷熱供給が見込まれることから、凍結が促進すると推定される。

【400-5S互層付近の実績⇒】

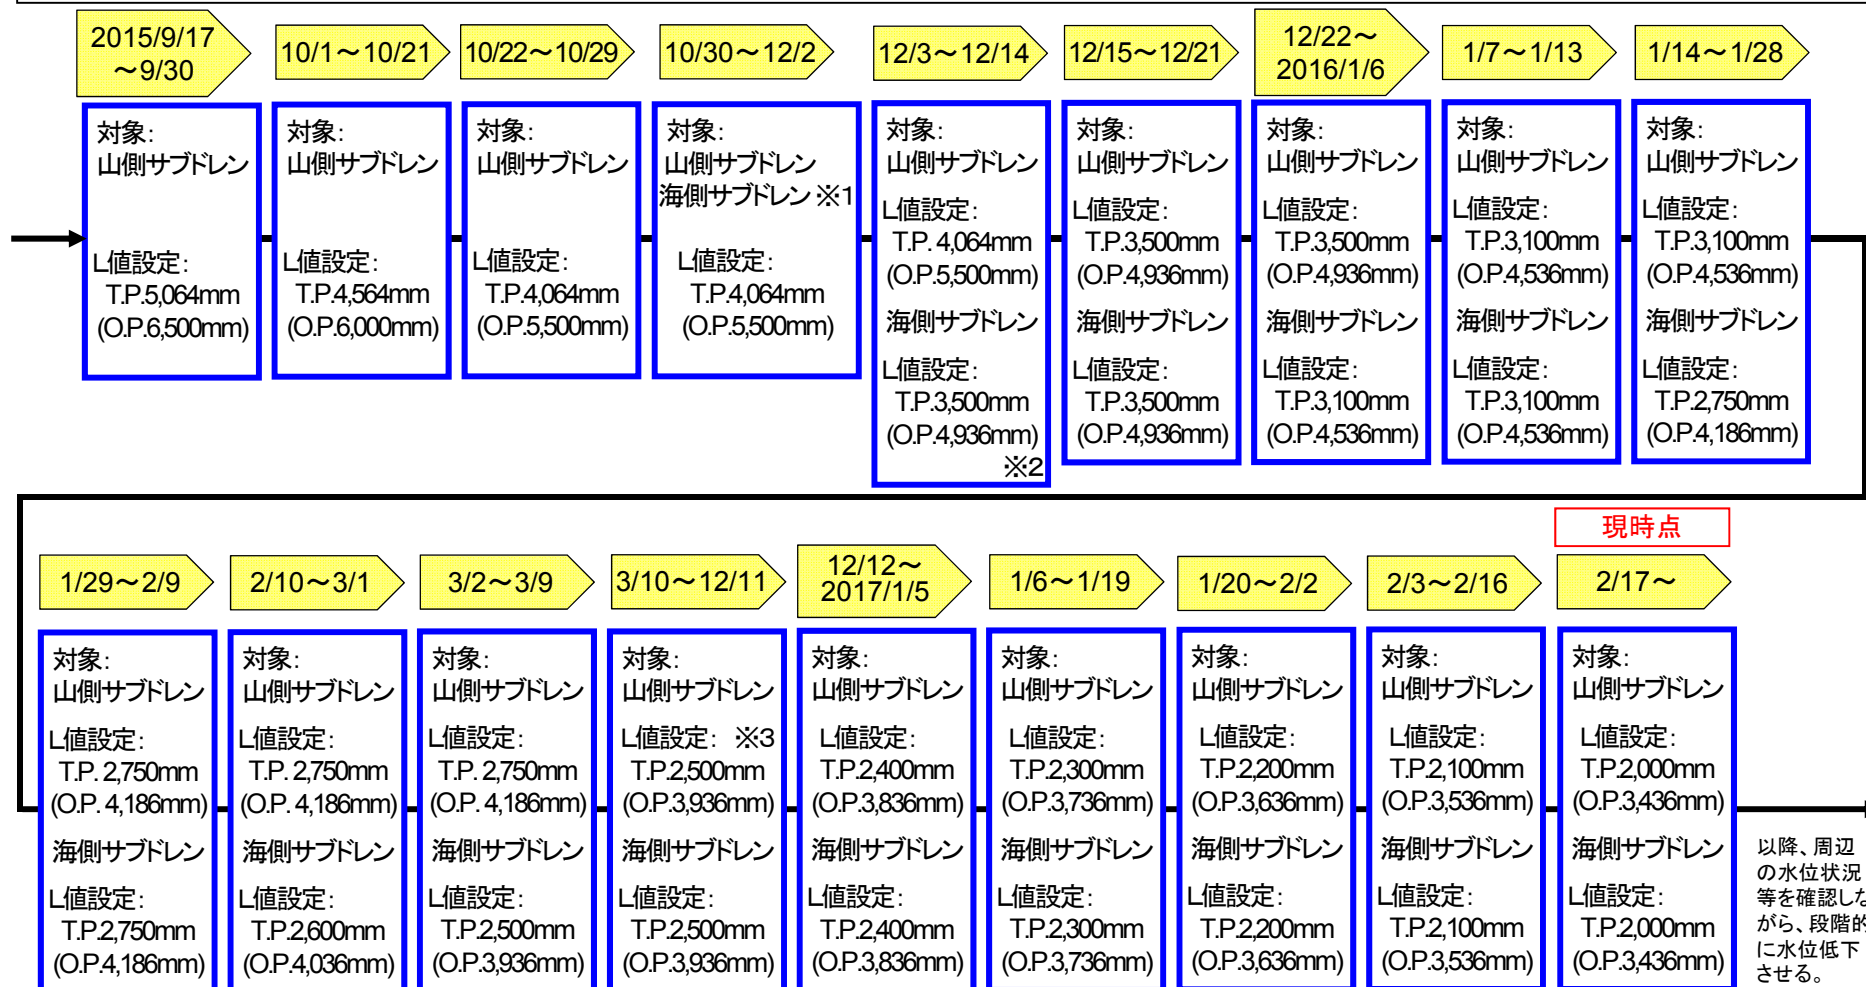
2-2. サブドレン稼働状況

■ 2015/9/17より山側サブドレン24時間稼働を開始し、以降段階的の水位低下を実施。

※1 2015/11/17より、T.P.3,964mm (O.P.5,400mm)で稼働。

※2 2015/12/3よりNo.201,202,23,24,25,26,27,32,33,34,53,55,58の設定水位をT.P.3,500mm (O.P.4,936mm)に変更。

※3 1号機原子炉建屋との比較対象サブドレンピット (No.8,9,203~207)については2016/7/26より設定水位をT.P.2,500mm (O.P.3,936mm)に変更。

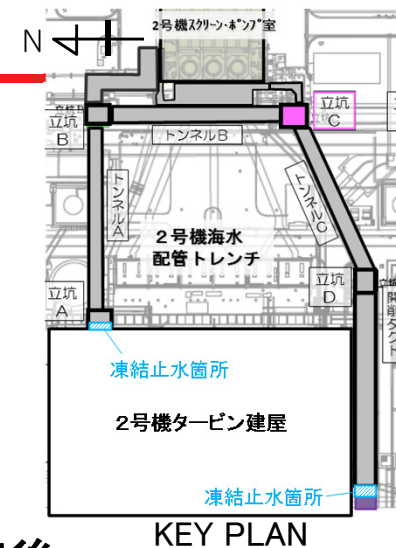
1. 2号海水配管トレンチ立坑Cの閉塞作業について

立坑Cについては、上部を閉塞せずに観測井として残し、監視を行ってきた結果、立坑Cの水位上昇は、地下水流入によるものと推測された。立坑Cの監視を終了し、今後、水抜き・閉塞作業を行う。

トレンチ充填開始前
(2014.11.25以前)
