福島第一原子力発電所 1号機  
オペレーティングフロア調査結果（中間）について

2017年3月30日

# 福島第一原子力発電所 3号機原子炉建屋 燃料取り出し用カバー等設置工事の進捗状況について

# 2号機燃料取り出しに伴う周辺ヤード整備工事 の進捗について

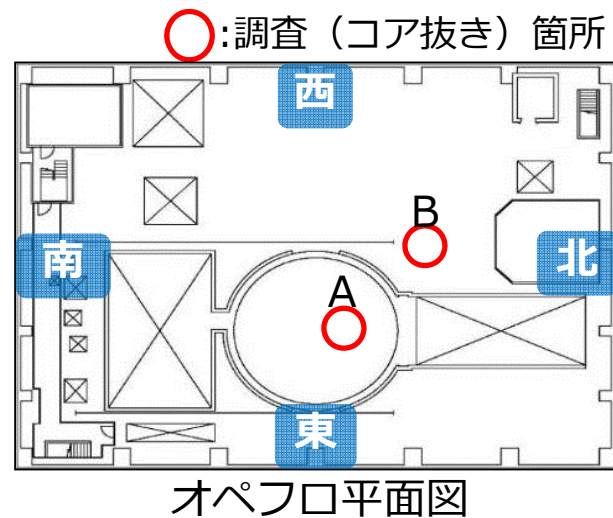
- 目的：調査カメラ（能動スコープ）を使用し、オペレーティングフロア（以下、オペフロ）北側スラブ下面の屋根鉄骨の撤去工法・施工手順を検討するため、屋根鉄骨の重なり状況を確認する
- 調査期間：2016年11月～2017年2月
- 調査結果：調査箇所（コア抜き）の屋根鉄骨がほぼ原型をとどめていること、及び切断にて順次撤去ができることを確認。また屋根スラブが崩れ、小ガレキとなっている箇所があることを確認

- これまで調査した屋根鉄骨(北側、ウェルプラグ周辺)は、ほぼ原型をとどめていること及び切断にて順次撤去ができることを確認。また屋根スラブが崩れ、小ガレキとなっている箇所が確認され、屋根鉄骨の撤去工法・施工手順の精度を向上させるため小ガレキを吸引し、屋根鉄骨の調査を進める
- 崩落屋根(南側)は、天井クレーンに覆い被さっている状態のため、ガレキ撤去の進捗にあわせ、段階的に屋根鉄骨の調査を進める

- これまでの調査で、崩落屋根、天井クレーン、FHMの損傷状況、ウェルプラグのずれ等、ガレキ撤去計画の立案に有用な情報が取得できた。新たに確認されたウェルプラグのずれへの対応を含め、安全にガレキ撤去を進める作業計画の立案のためには、更なるデータ蓄積・状態把握が必要であると考えている。このため、カバー柱・梁改造・防風シートの取り付け作業と並行して、以下の調査を実施し、ガレキ撤去計画へ反映していく。
  - ウェルプラグ周囲・内部の調査を継続し、内部の線量状況等を確認
  - 北側の屋根スラブが崩れ小ガレキとなっている箇所は、小ガレキを吸引し、屋根スラブ下の屋根鉄骨の重なり状況を確認

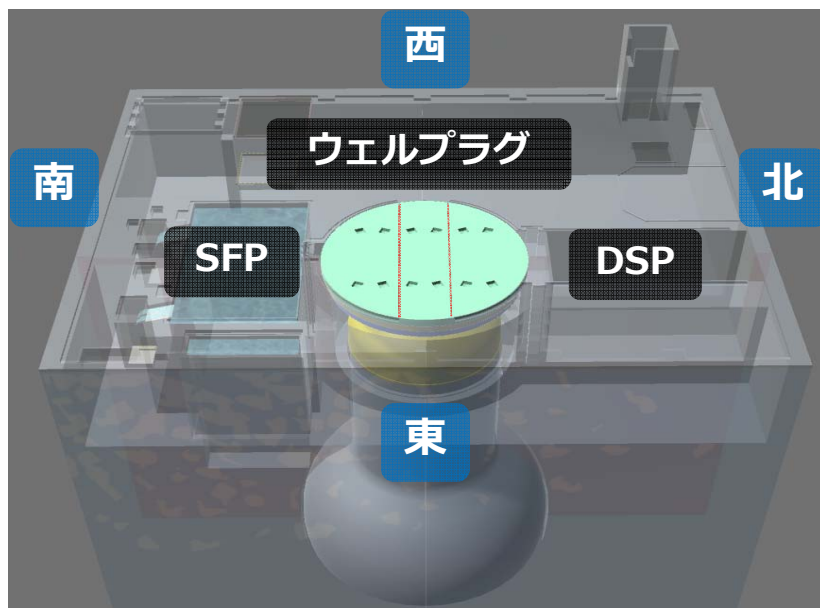
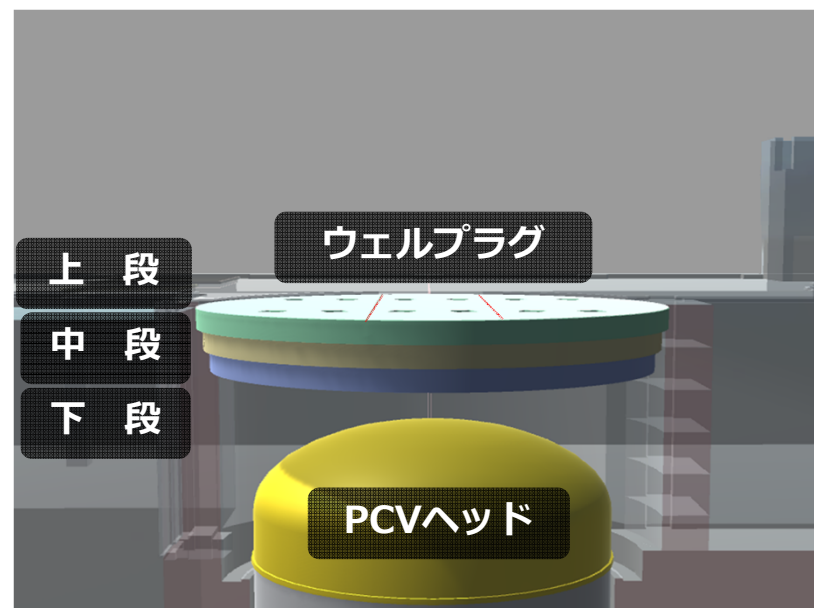
- ウェルプラグは下図の通り上段・中段・下段の3層からなり、層ごとに3分割で構成
- ウェルプラグはPCV内部からの放射線を遮へいするために設置(気密性能要求なし)

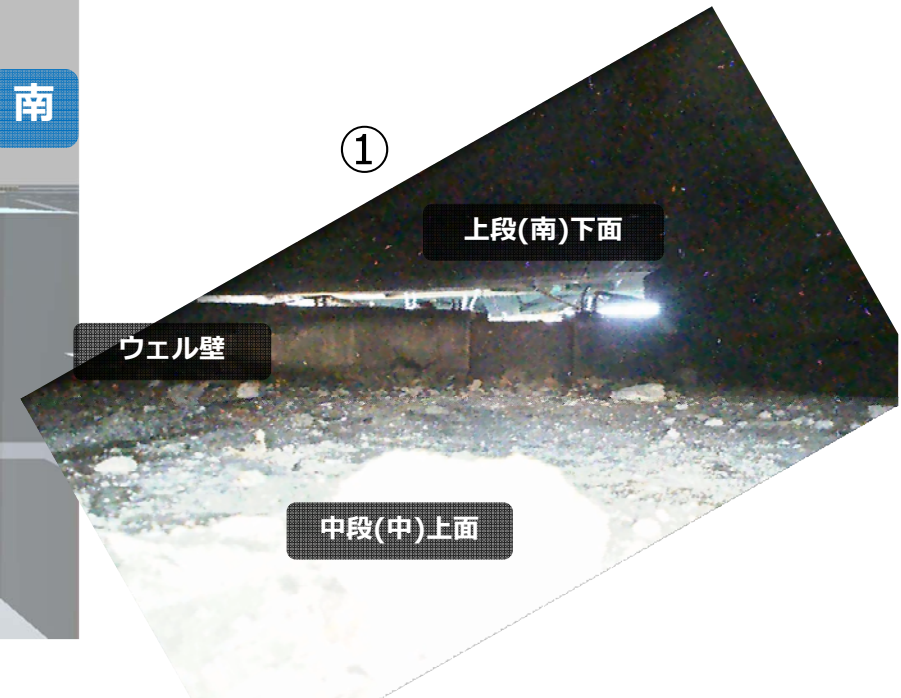
中段北側より撮影(北⇒南)

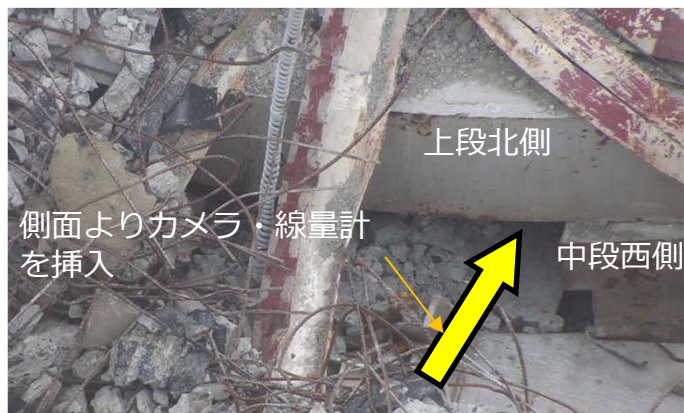
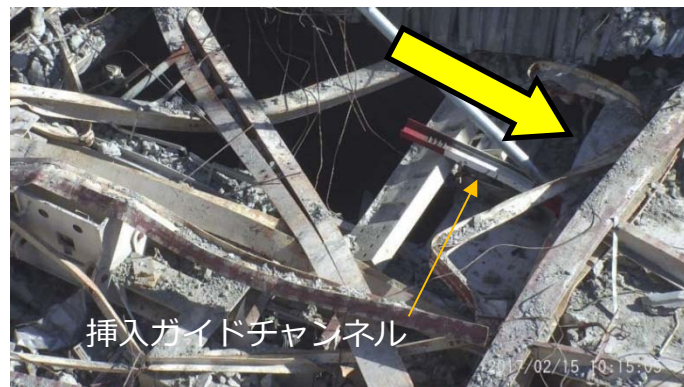
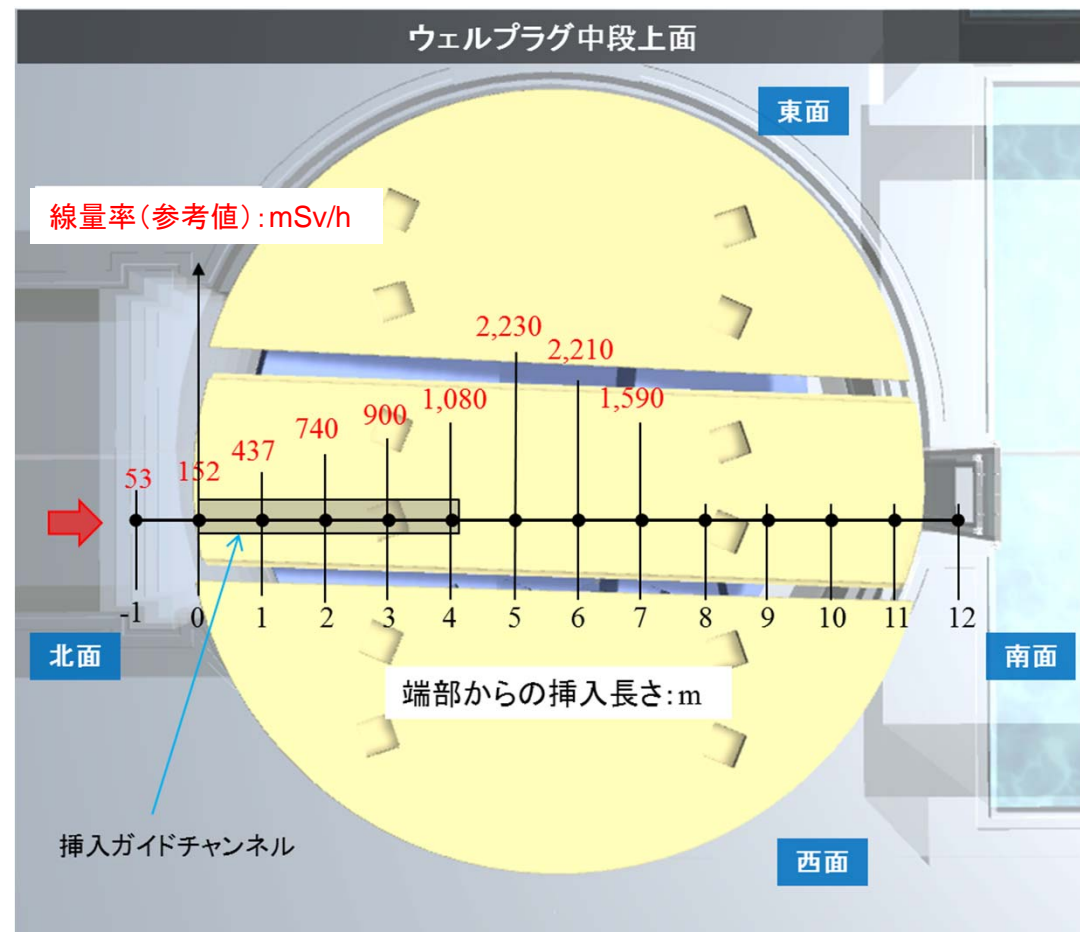
- ウェルプラグ北側開口部より内部へカメラを挿入し、内部状況の調査を実施。
- 線量測定結果は、ウェルプラグの中央部に近づくほど線量率が高くなる傾向。
- なお、線量計を調査装置に取り付けた状態での照射試験を未実施のため、今回得られた線量率は参考値。今後照射試験を実施する。

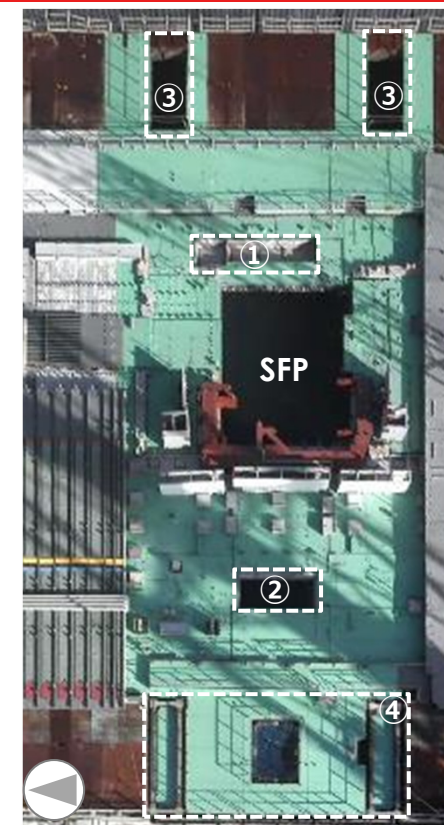
ストッパ・脚部挿入箇所  
（撮影日2016年12月12日）

- 門型架構を構成する水平部材
  - ドーム屋根および燃料取扱設備等の荷重を支持する。
  - FHMガーダ下面に取付けられたストッパ（凸）を、オペフロ開口部（凹）に挿入して接触させる。ストッパを介して、カバーに発生する水平力を原子炉建屋に伝達させて、燃料取り出し用カバー等を水平支持する。
    - ✓ ストッパ挿入箇所となるオペフロ開口部は、オペフロの東側にある新燃料貯蔵庫と西側にある機器ハッチである。

- ①東側ストッパ挿入箇所（新燃料貯蔵庫）
- ②西側ストッパ挿入箇所（機器ハッチ）
- ③東側脚部設置箇所（原子炉建屋低層部屋上）
- ④西側脚部設置箇所\*  
（原子炉建屋地下1階天井に設置）  
\*西側脚部は西側作業構台の一部であり、設置済み。
