1号機 原子炉格納容器内の堆積物サンプリング 及び温度計・水位計の復旧について

2017年4月27日

東京電力ホールディングス株式会社

福島第一・3号機 ミュオン測定による炉内燃料デブリ位置把握について

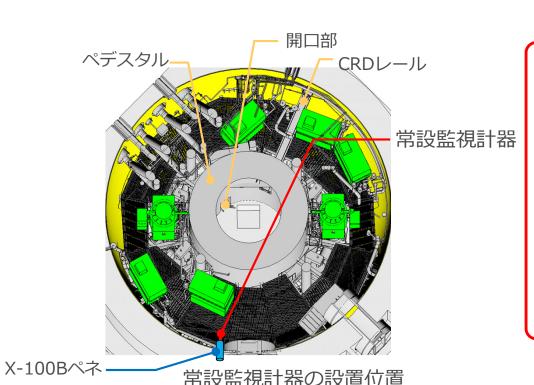
堆積物サンプリングの状況

- 前回のPCV内部調査(2015年4月)後, 常設監視計器を再設置した際にPCV滞留水中に堆積物(浮遊物)の舞い上がりが確認された。
- PCV内底部の堆積物は今後のPCV内部調査やデブリ取出しの際に障害となる可能性があることから 堆積物の同定と回収・処分方法を検討するため、4月6日にサンプリングを実施。
- 現在, サンプリングした堆積物について成分を調査するために簡易蛍光X線による測定・評価中。 ※配管内の錆,塗装,保温材等の可能性がある堆積物(浮遊物)の分析を試みる。

吸水ホース ホース先端に取付けている錘 (2個)
2017/04/06 /6/10:22

サンプリングされた 堆積物

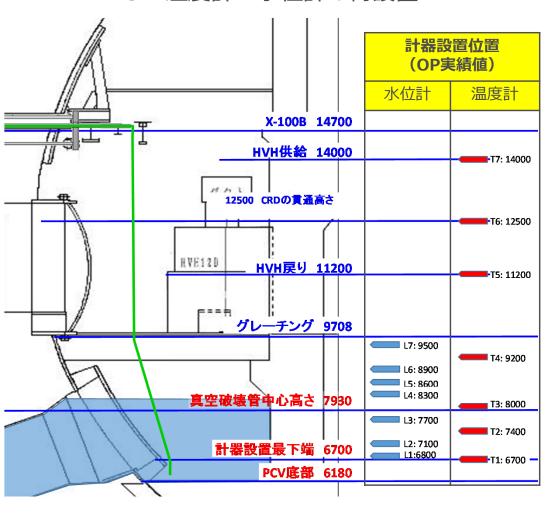
- 常設監視計器再設置の概要 1号機PCV内部調査のため P C V 内常設監視計器(TE-1625T1~7, LS-1600L1~7)を取外 していたが,調査終了に伴い4/10~12にかけて再設置した。
- PC V 温度計・水位計の再設置

新設温度計

据付レベル	新設((再設置)	既設(参	既設(参考)		
(OP実績値)	No	指示値 (°C)	計器番号	指示値 (°C)		
14000	T7	16.2	TE-1625J	19.5		
12500	T6	16.2	_	_		
11200	T5	16.0	TE-1625D	15.5		
9200	T4	16.1	_	_		
8000	ТЗ	17.4	_	_		
7400	T2	17.4	_	_		
6700	T1	17.4	_	_

新設水位計

·動作:L1~L3

·不動作:L4~L7

再設置した温度計について,挿入後の電気特性に問題のないこと,近傍の既設温度 計及び交換前後の温度指示においてほぼ同様の値を示していることを確認でき,問題 なく設置されていることを確認した。

再設置した水位計について、PCV内部調査時に確認された推定水位に対する動作状況から、問題なく設置されていることを確認した。

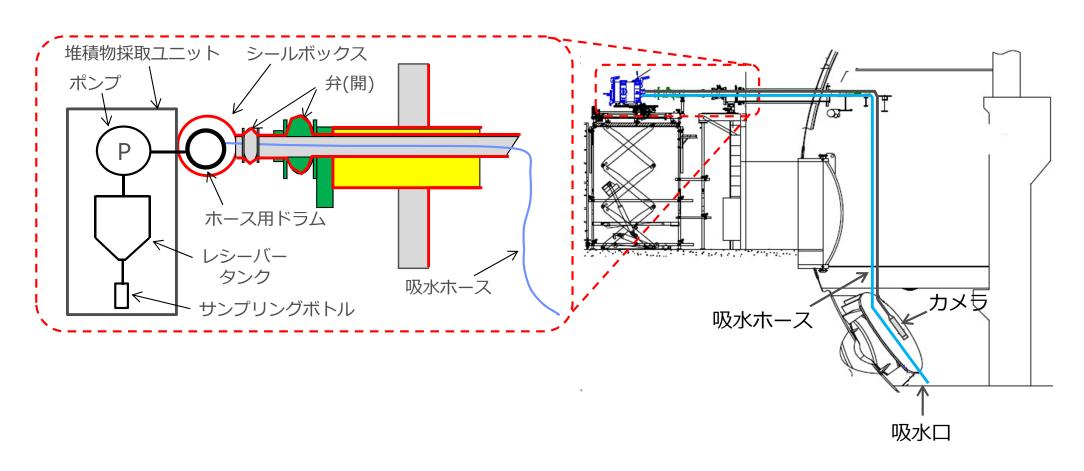
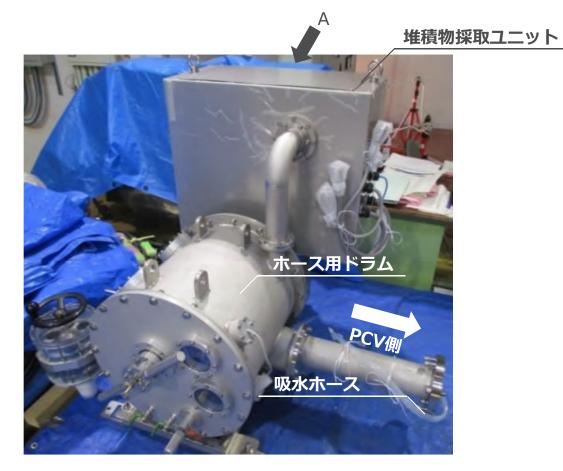
ホース用ドラム及び堆積物採取ユニット

- ガイドパイプに堆積物採取ユニット及びシールボックスを取付け、バウンダリを構築した後、X-100Bペネ近傍の堆積物を水と一緒にサンプリングする手順とすることで、PCV内の気体が外部 に漏れ出て周辺環境へ影響を与えないよう作業する。
- PCV内の気体が外部に漏れ出て周辺環境へ影響を与えていないことを確認するため,<u>作業中に適</u>時ダストサンプラーによるダスト測定を行い,作業中のダスト濃度を監視する。

A矢視図

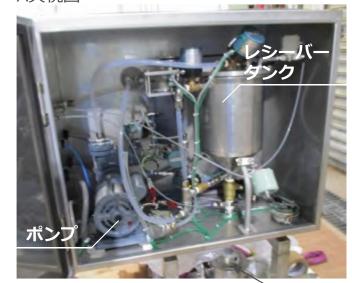
堆積物採取ユニット サンプリングボトル

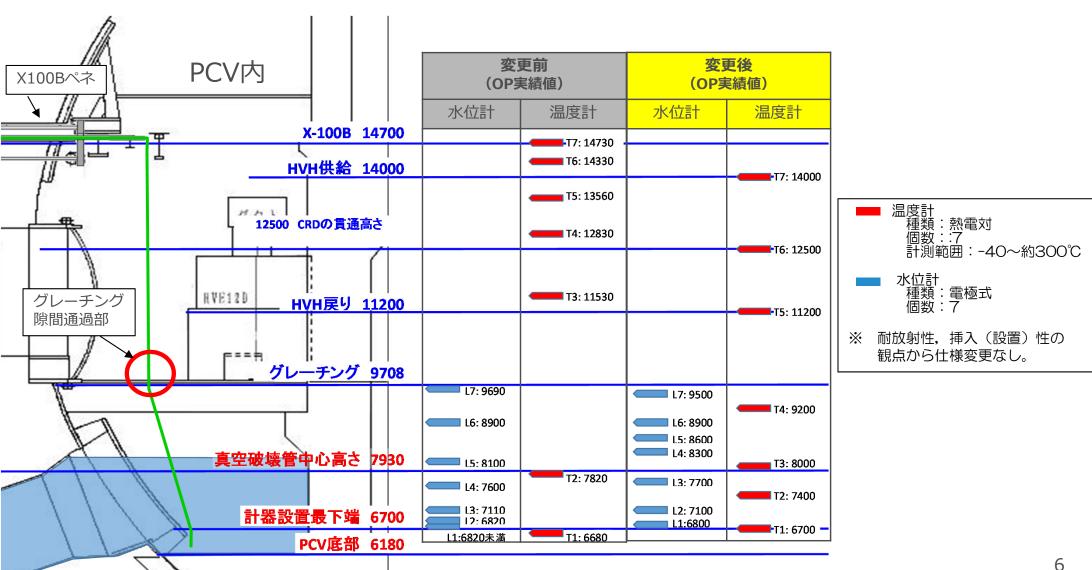
参考 | 常設監視計器 (温度計/水位計) の高さ変更について (1/2)

温度計/水位計の再設置に際し, PCV内部状況を考慮して設置高さを見直した。なお, 計器個数 に変更はない。

計器No.L3~L6及びT3について、PCV水位挙動の把握を目的に高さを変更。

既設温度計指示値変化(HVH供給)の関連性を確認するため設置した温度計(変更前の計器 No.T5,T7)について,特異な温度挙動は確認されず,関連性が見られなかったことから,気相部全体の温度挙動把握を目的に高さを変更。

尚, PCV底部の堆積物を考慮*し, 計器設置下端部(計器No.L1, L2, T1)を上側へ変更。

計器	OP実績位置		変更理由	
No	変更前*	変更後	女 丈哇田	
L7	OP9690	OP9500	変更なし (計器設置バランスによる微調整)	
L6	OP8900	OP8900	水位挙動の把握	
L5	OP8100	OP8600	水位挙動の把握	
L4	OP7600	OP8300	水位挙動の把握(PCV漏えい位置近傍)	
L3	OP7110	OP7700	水位挙動の把握(PCV漏えい位置近傍)	
L2	OP6820	OP7100	変更なし(PCV底部の堆積物を考慮)	
L1	OP6820 未満	OP6800	変更なし(PCV底部の堆積物を考慮)

計器	OP実統	責位置	
No	変更前*	変更後	変更理由
T7	OP14730	OP14000	変更なし(前回のT6計画設置位置)
Т6	OP14330	OP12500	変更なし(前回のT4計画設置位置)
T5	OP13560	OP11200	変更なし(前回のT3計画設置位置)
T4	OP12830	OP9200	気相部全体の温度挙動把握
Т3	OP11530	OP8000	水温監視の充実及び水位推定
T2	OP7820	OP7400	変更なし (計器設置バランスによる微調整)
T1	OP6680	OP6700	変更なし(PCV底部の堆積物を考慮)

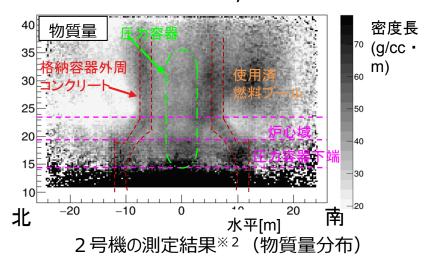
<ミュオン透過法測定の計測原理(イメージ)>

小型ミュオン測定装置*1 (2号機の設置実績) (約1m×1m×高さ1.3m)

上空から飛来するミュオンを装置内部に配置した2枚のパネル検出器(プラスチックシンチレータ)で検知し、通過したパネルの座標からミュオンの軌跡を算出。

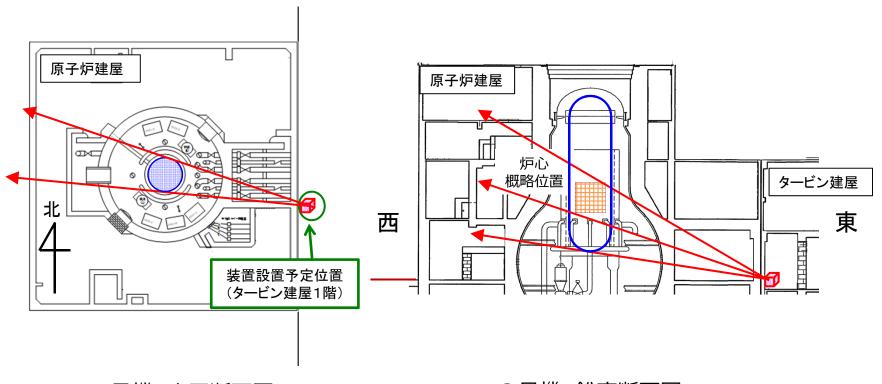
- 原子炉建屋東側に隣接するタービン建屋内(1階)に装置を設置予定
- 原子炉圧力容器の全体を測定範囲にとらえられる見込み

3号機 水平断面図

3号機 鉛直断面図
