「廃炉」の主な作業項目と作業ステップ

～4号機使用済燃料プールからの燃料取り出しが完了しました。1～3号機の燃料取り出し、燃料デブリ(注1)取り出しの開始に向け順次作業を進めています～

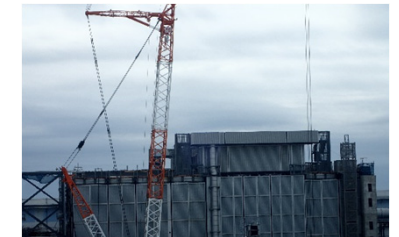
3号機の使用済燃料プールからの燃料取り出しに向け、燃料取り出し用カバーの設置作業を進めています。

原子炉建屋オペレーティングフロアの線量低減対策として、2016年6月に除染作業、2016年12月に遮へい体設置が完了しました。2017年1月より、燃料取り出し用カバーの設置作業を開始しました。

3号機燃料取り出し用カバー設置状況 (2017/6/27)

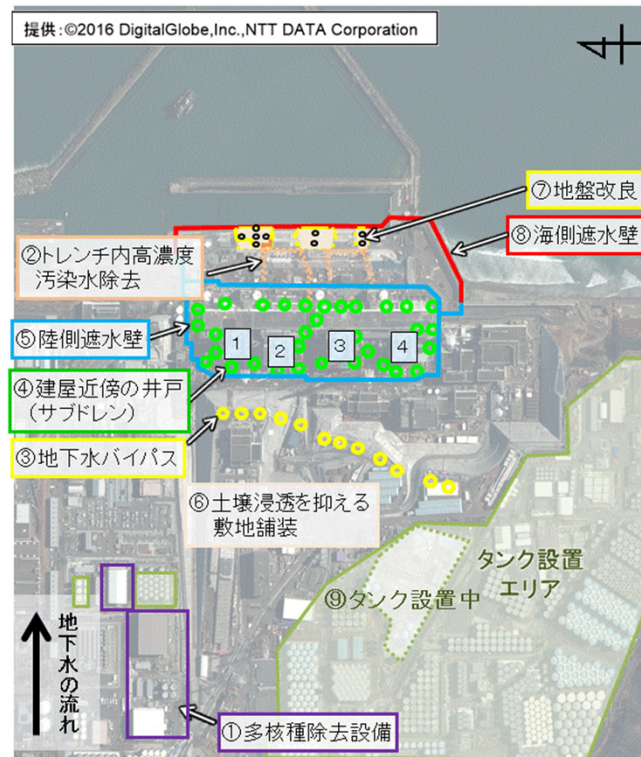
方針1. 汚染源を取り除く

- 多核種除去設備等による汚染水浄化
- トレンチ(注3)内の汚染水除去
(注3) 配管などが入った地下トンネル。

方針2. 汚染源に水を近づけない

- 地下水バイパスによる地下水汲み上げ
- 建屋近傍の井戸での地下水汲み上げ
- 凍土方式の陸側遮水壁の設置
- 雨水の土壤浸透を抑える敷地舗装

方針3. 汚染水を漏らさない

- 水ガラスによる地盤改良
- 海側遮水壁の設置
- タンクの増設(溶接型へのリプレイス等)

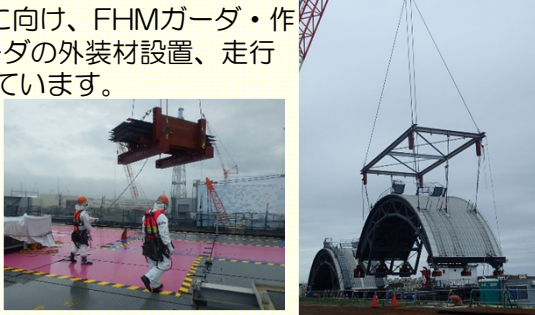
3号機の燃料取り出しに向け、FHMガーダ・作業床を設置し、FHMガーダの外装材設置、走行レール設置作業を実施しています。

また、2017年8月頃のドーム屋根設置開始に向け、6/27に海上輸送により小名浜からドーム屋根ユニット(8ユニット中1ユニット)の搬入を行いました。

<3号機作業床上作業状況> <ドーム屋根構内搬入>

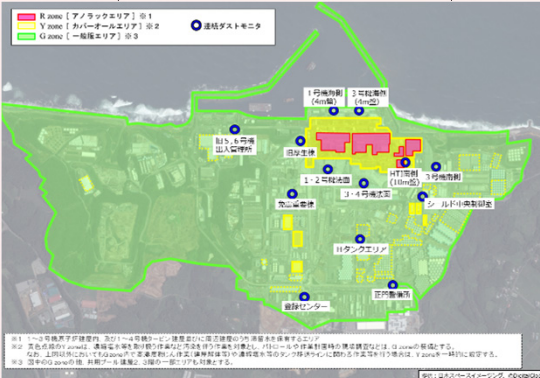
R zone (アノラックエリア)	Y zone (カバーオールエリア)	G zone (一般服エリア)
全面マスク 	全面マスク 又は 平面マスク ※1※2 	使い捨て防護マスク
カバーオールの上のアノラック 	カバーオール 	一般作業服※3 構内専用服

※1 水処理設備多核種除去装置等を含む建屋内の作業(視察等を除く)は、全面マスクを着用する。
 ※2 蒸餾水、G区管理水を含むタンクエリアでの作業(蒸餾水等を取り扱わない作業、パトロール、作業計画時の現場調査、視察等を含むタンク稼働ラインに当たる作業時は、全面マスクを着用する。
 ※3 特定の軽作業(パトロール、監視業務、構内からの持ち込み物品の運搬等)
