「廃炉」の主な作業項目と作業ステップ

～4号機使用済燃料プールからの燃料取り出しが完了しました。1～3号機の燃料取り出し、燃料デブリ(注1)取り出しの開始に向け順次作業を進めています～

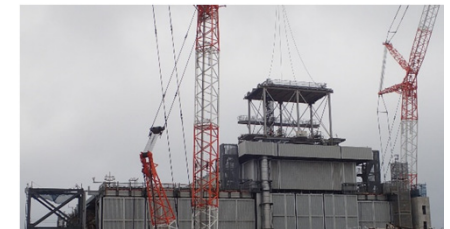
3号機の使用済燃料プールからの燃料取り出しに向け、燃料取り出し用カバーの設置作業を進めています。

原子炉建屋オペレーティングフロアの線量低減対策として、2016年6月に除染作業、2016年12月に遮へい体設置が完了しました。2017年1月より、燃料取り出し用カバーの設置作業を開始しました。

3号機燃料取り出し用カバー設置状況
(2017/7/26)

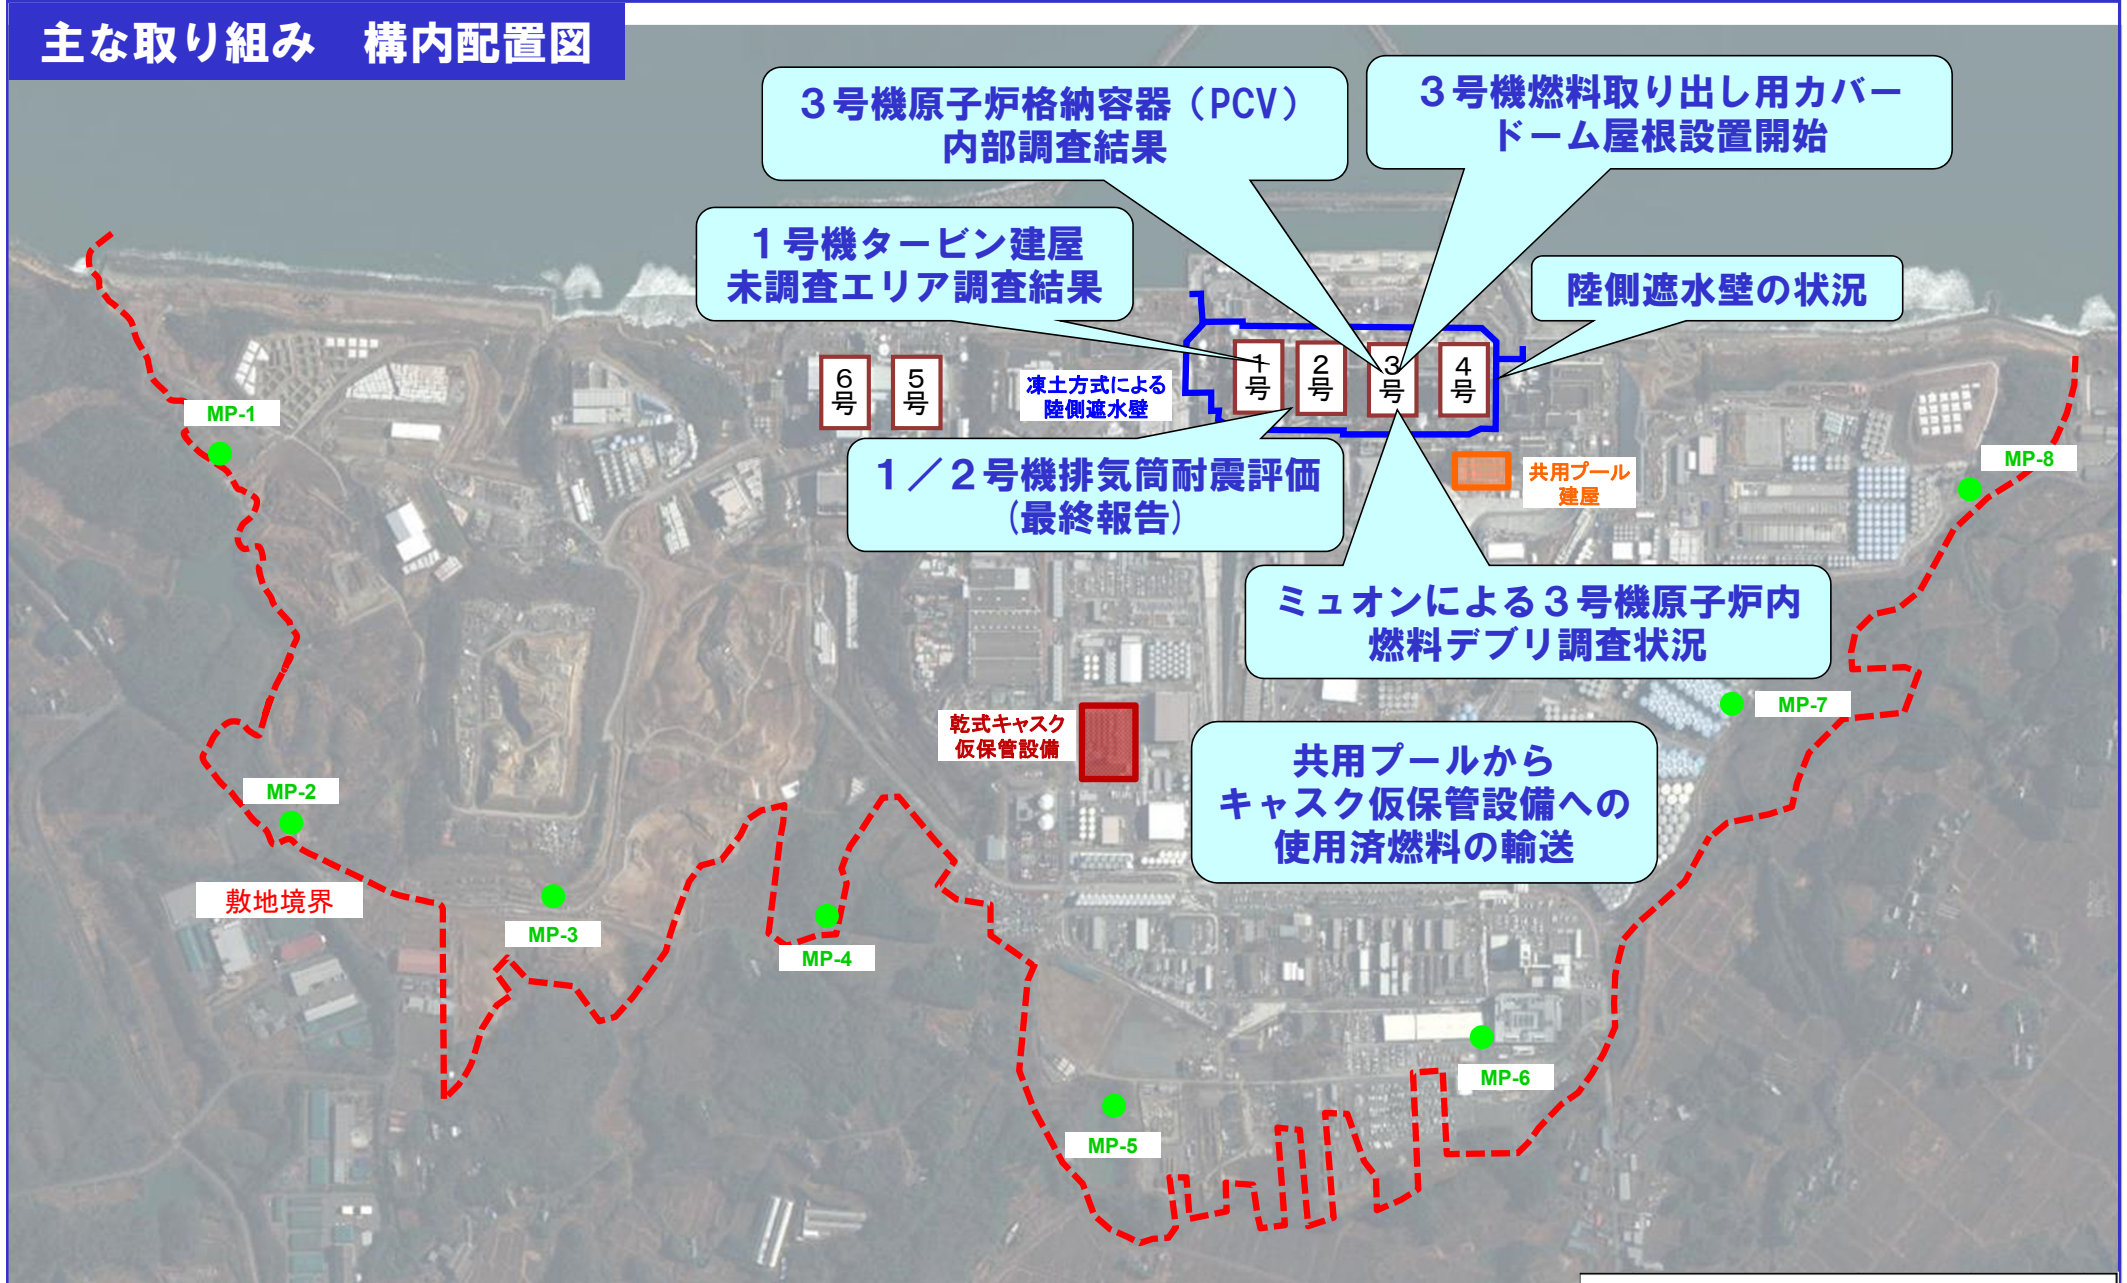
主な取り組み 構内配置図

※モニタリングポスト (MP-1~MP-8) のデータ

敷地境界周辺の空間線量率を測定しているモニタリングポスト(MP)のデータ(10分値)は $0.511\mu\text{Sv/h}$ ~ $1.939\mu\text{Sv/h}$ (2017/6/28~7/25)。
 MP-2~MP-8については、空間線量率の変動をより正確に測定することを目的に、2012/2/10~4/18に、環境改善(森林の伐採、表土の除去、遮へい壁の設置)の工事を実施しました。
 環境改善工事により、発電所敷地内と比較して、MP周辺の空間線量率だけが低くなっています。
 MP-6については、さらなる森林伐採等を実施した結果、遮へい壁外側の空間線量率が大幅に低減したことから、2013/7/10~7/11にかけて遮へい壁を撤去しました。

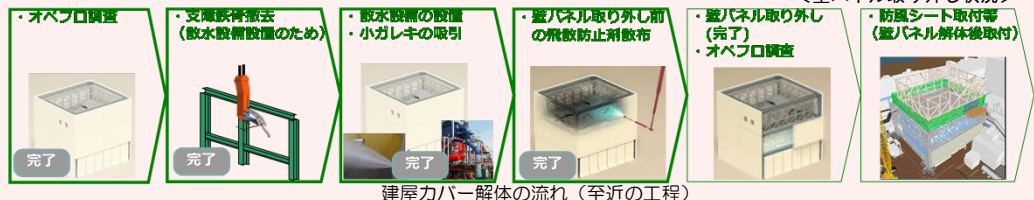
建屋カバー解体の流れ(至近の工程)

1号機使用済燃料プールからの燃料取り出しについては、原子炉建屋最上階(オペフロ)の上部に、燃料取り出し専用カバーを設置する計画。
2016/11/10、建屋カバーの全ての屋根パネル・壁パネルの取り外し完了。
2017/5/11、建屋カバーの柱・梁の取り外し完了。今後、建屋カバーの柱・梁を改造(防風シート含む)を進めている。
ガレキ撤去の作業計画の立案に向け、オペフロのガレキ状況調査を実施中。
引き続き、放射性物質の監視をしっかりと行っていく。

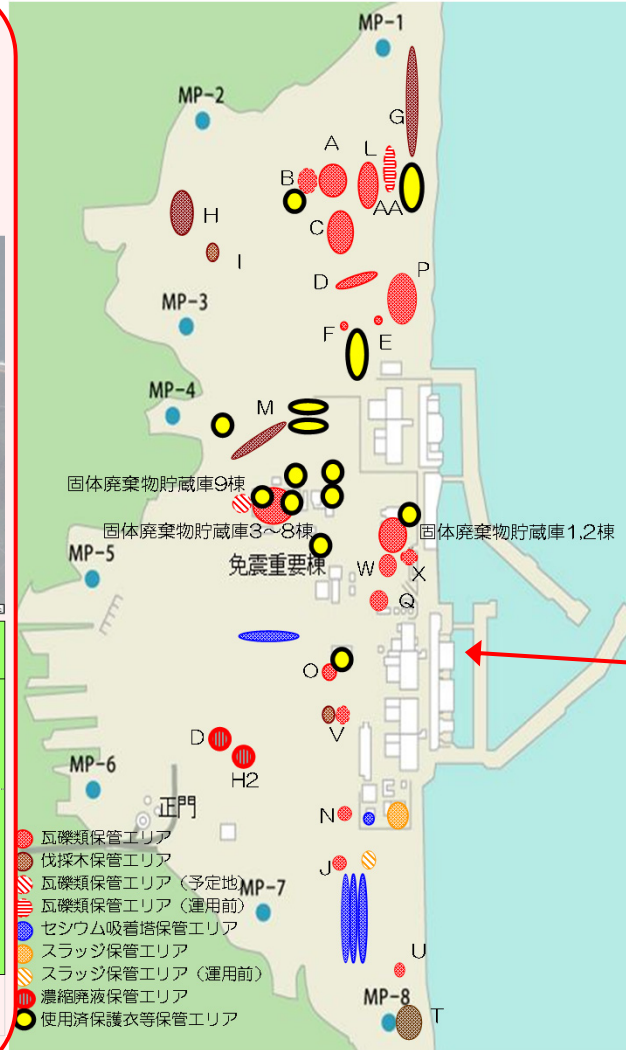
線量率モニタの設置

福島第一構内で働く作業員の方が、現場状況を正確に把握しながら作業できるように、2016/1/4までに合計86台の線量率モニタを設置。これにより、作業する場所の線量率を、その場でリアルタイムに確認可能となった。また、免震重要棟および入退域管理棟内の大型ディスプレイで集約して確認可能となった。
