汚染水対策スケジュール

陸側遮水壁の状況（第二段階）

東京電力ホールディングス株式会社

雨水処理設備 耐圧ホースからの水の滴下事象について

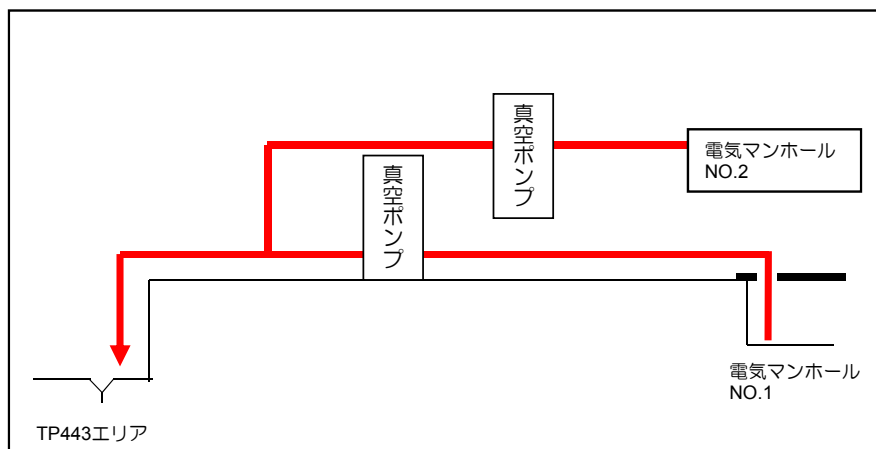
①電気マンホール

- 滞留水の残水が確認された電気マンホールNO.1,2について、真空ポンプを用いて移送を実施した。
- 排水先は1号機T/B地下階（最下階T.P.443エリア）床ファンネルを介した床ドレンサンプとした。

- 真空ポンプ：約 $3\text{m}^3/\text{h}$
- 移送ホース：耐圧ホース（養生実施）
 - ：抜防止処置実施
 - ：接続部漏えい受け設置
 - ：移送前漏えい確認（ろ過水）実施

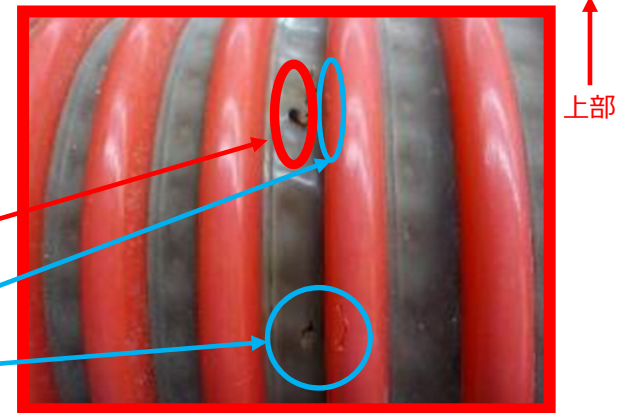
【合成ゴム管（耐圧ホース）漏えい箇所拡大】

- 耐圧ホースの状況から劣化によるものではなく、何らかの原因による外傷が発生し滴下したと推定。

傷跡

■ 汚染水等を扱う耐圧ホース近辺の作業においては、養生するなど耐圧ホースを傷つけないよう十分注意する旨を周知。（H29年6月30日実施済み）

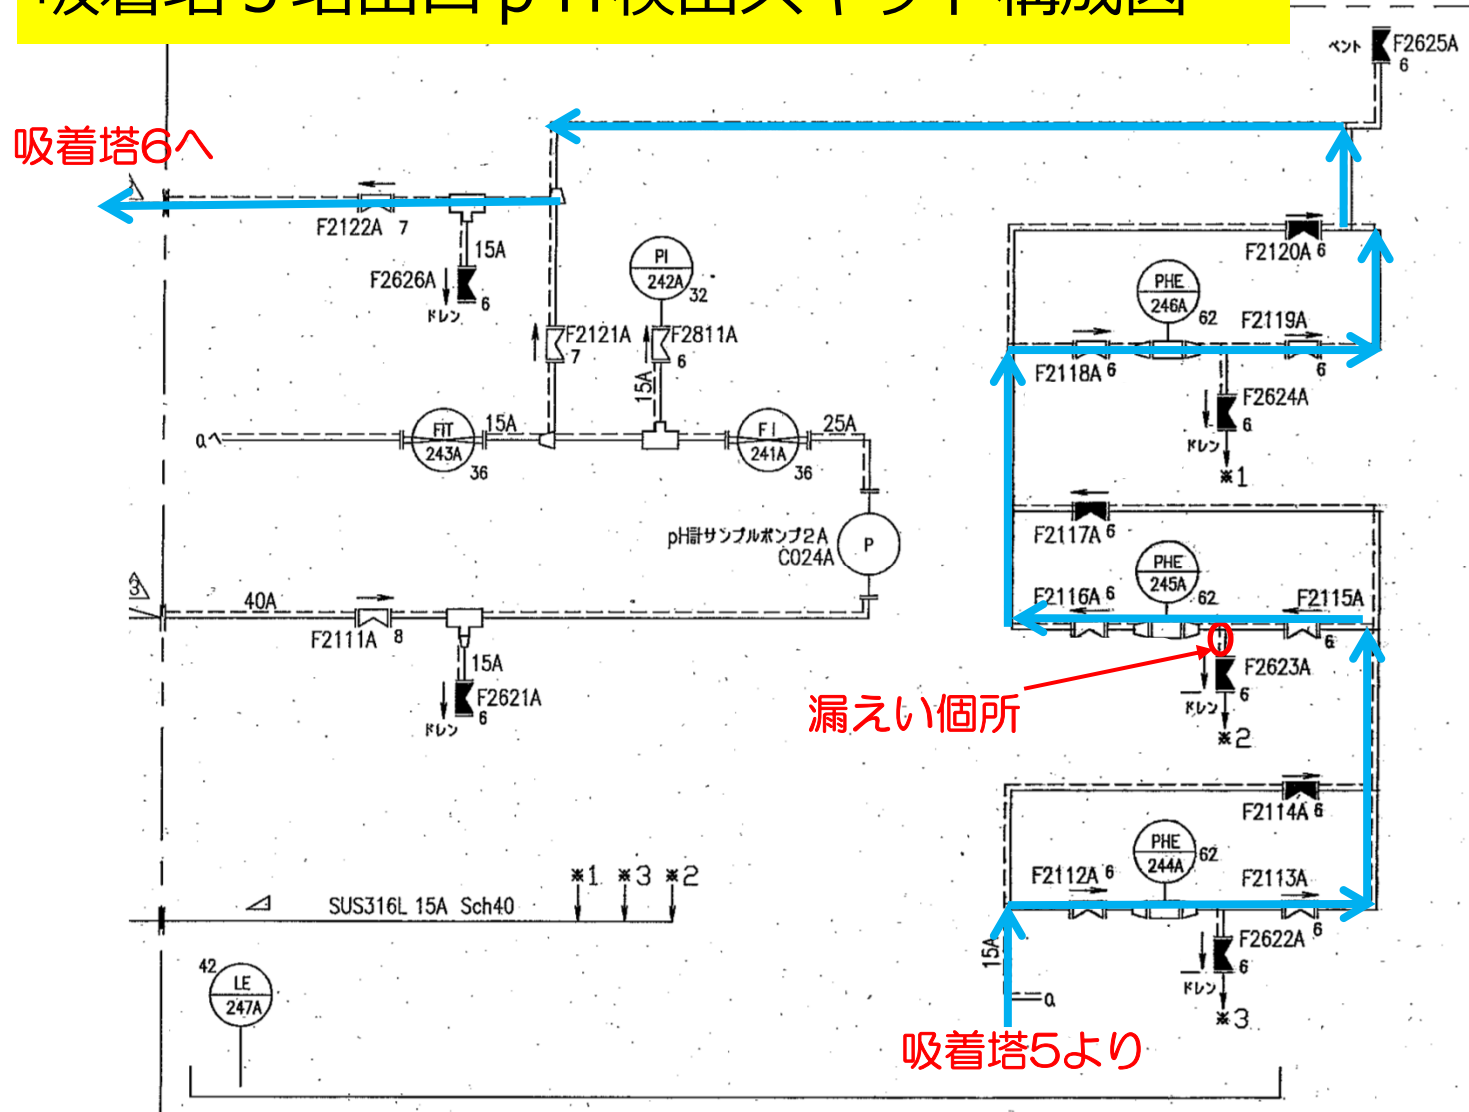
吸着塔5塔出口pH検出スキッド構成図

- 配管仕様
材質：炭素鋼
外径：21.7mm
厚さ：2.8mm

- 漏えい水放射能濃度
(参考:当該部近傍水の6/1測定値)
 - ・ Cs-134
 2.2×10^2 Bq/L
 - ・ Cs-137
 1.5×10^3 Bq/L
 - ・ Sr90
 1.8×10^2 Bq/L

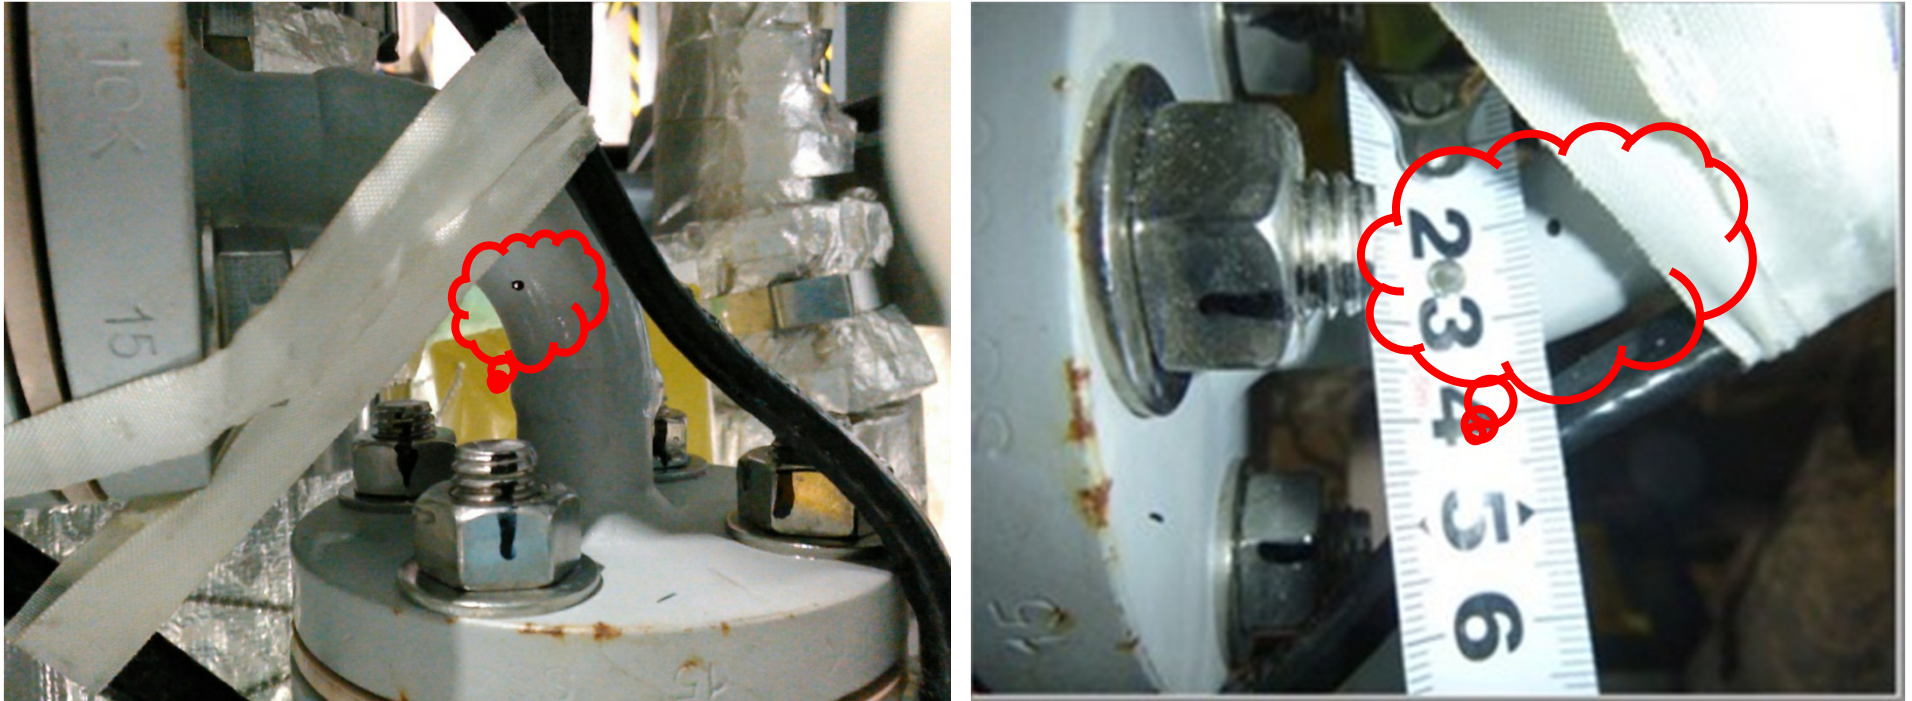
漏えい箇所拡大

| 02時03分 | サンプリング配管のドレンラインにピンホール状の穴

(直径約2mm) があることを確認。 |

なお、隔離した範囲は水を抜き、さらに漏えい箇所には『自己融着テープ』にて仮補修を実施した。

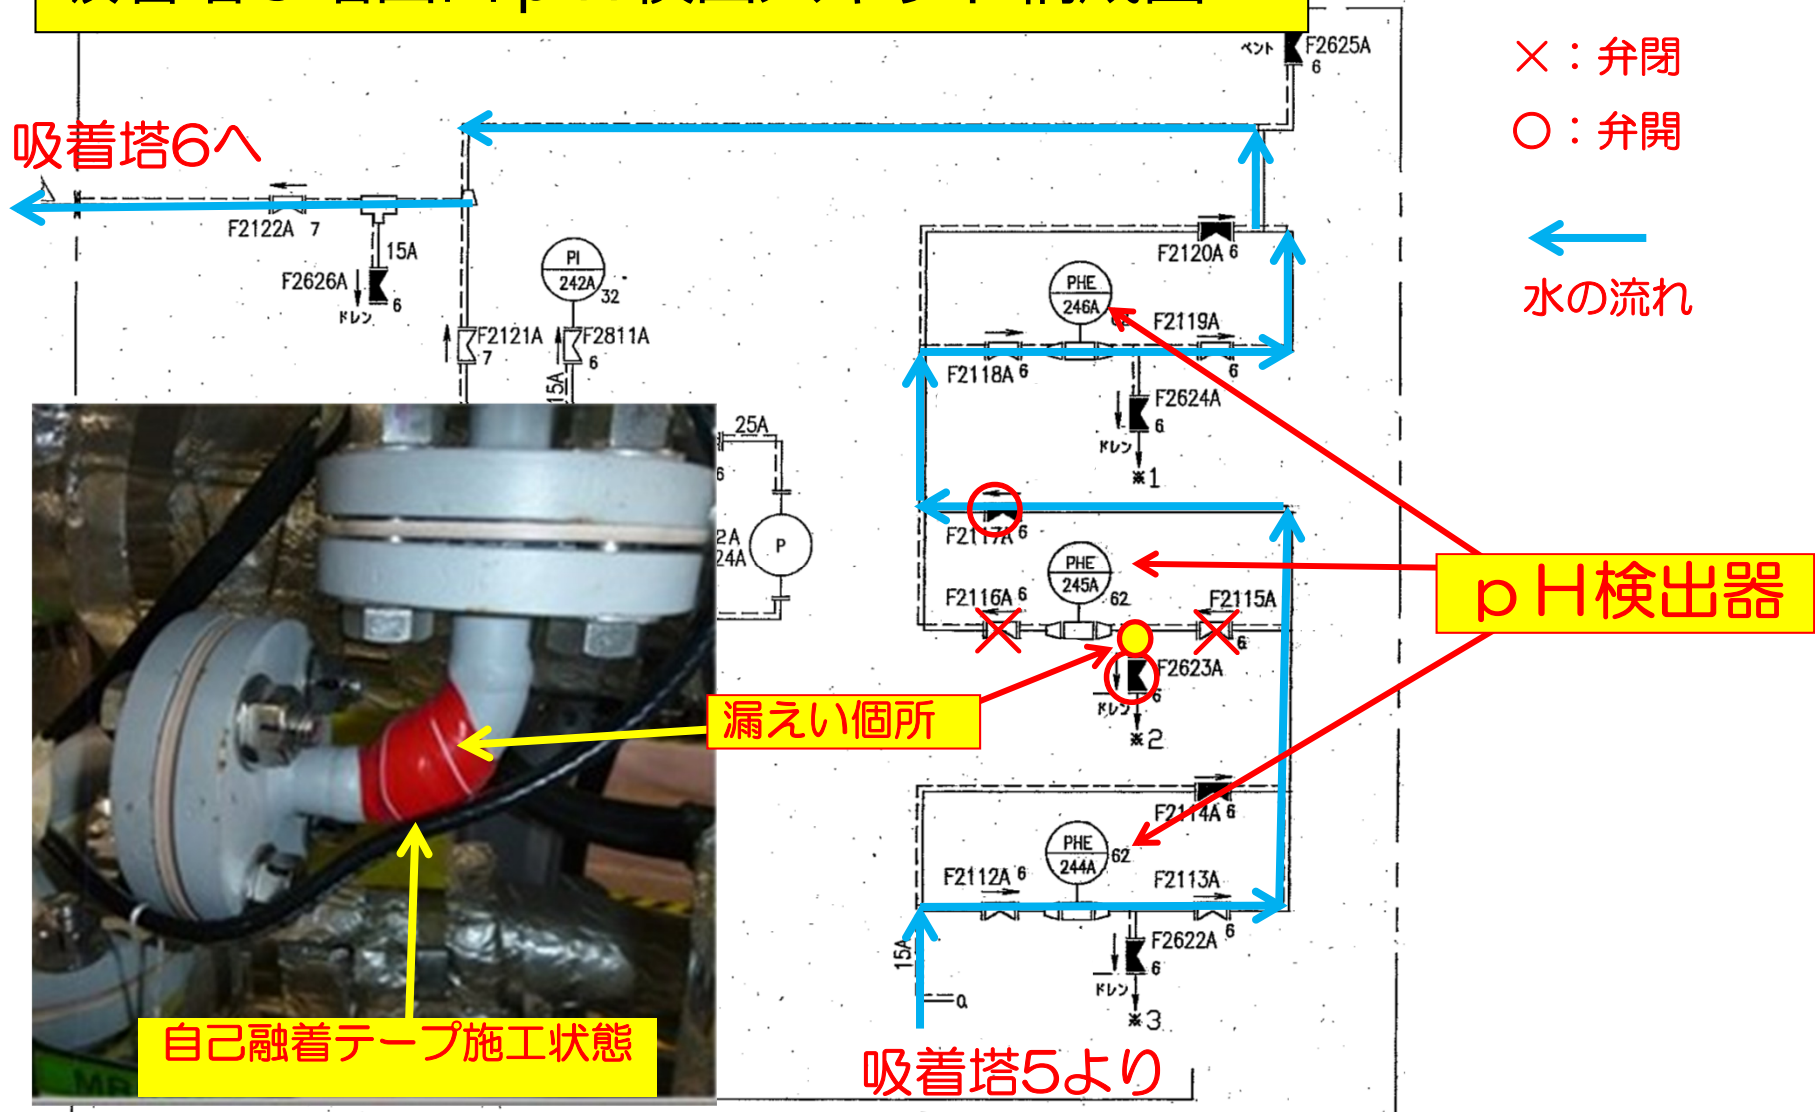
吸着塔5塔出口pH検出スキッド構成図

当該漏えい箇所は、pH検出器点検時の水抜き用ドレン配管であり、吸着塔5塔出口pH検出計器は3基設置しており、2基運用、1基点検を可能とした設備構成になっている。

よって、当該漏えい箇所を含めたpH計を隔離し、バイパスすることでB系統運転が可能な状態となるため、【平成29年7月24日 10時13分】より処理運転を再開した。
