汚染水対策スケジュール

陸側遮水壁の状況（第三段階）

東京電力ホールディングス株式会社

1. 陸側遮水壁について	P2
2. 地中温度の状況について	P3～8
3. 陸側遮水壁の凍結促進について	P9～12
4. 地下水位・水頭の状況について	P13～18
5. 維持管理運転の状況について	P19
参考資料	P20～30

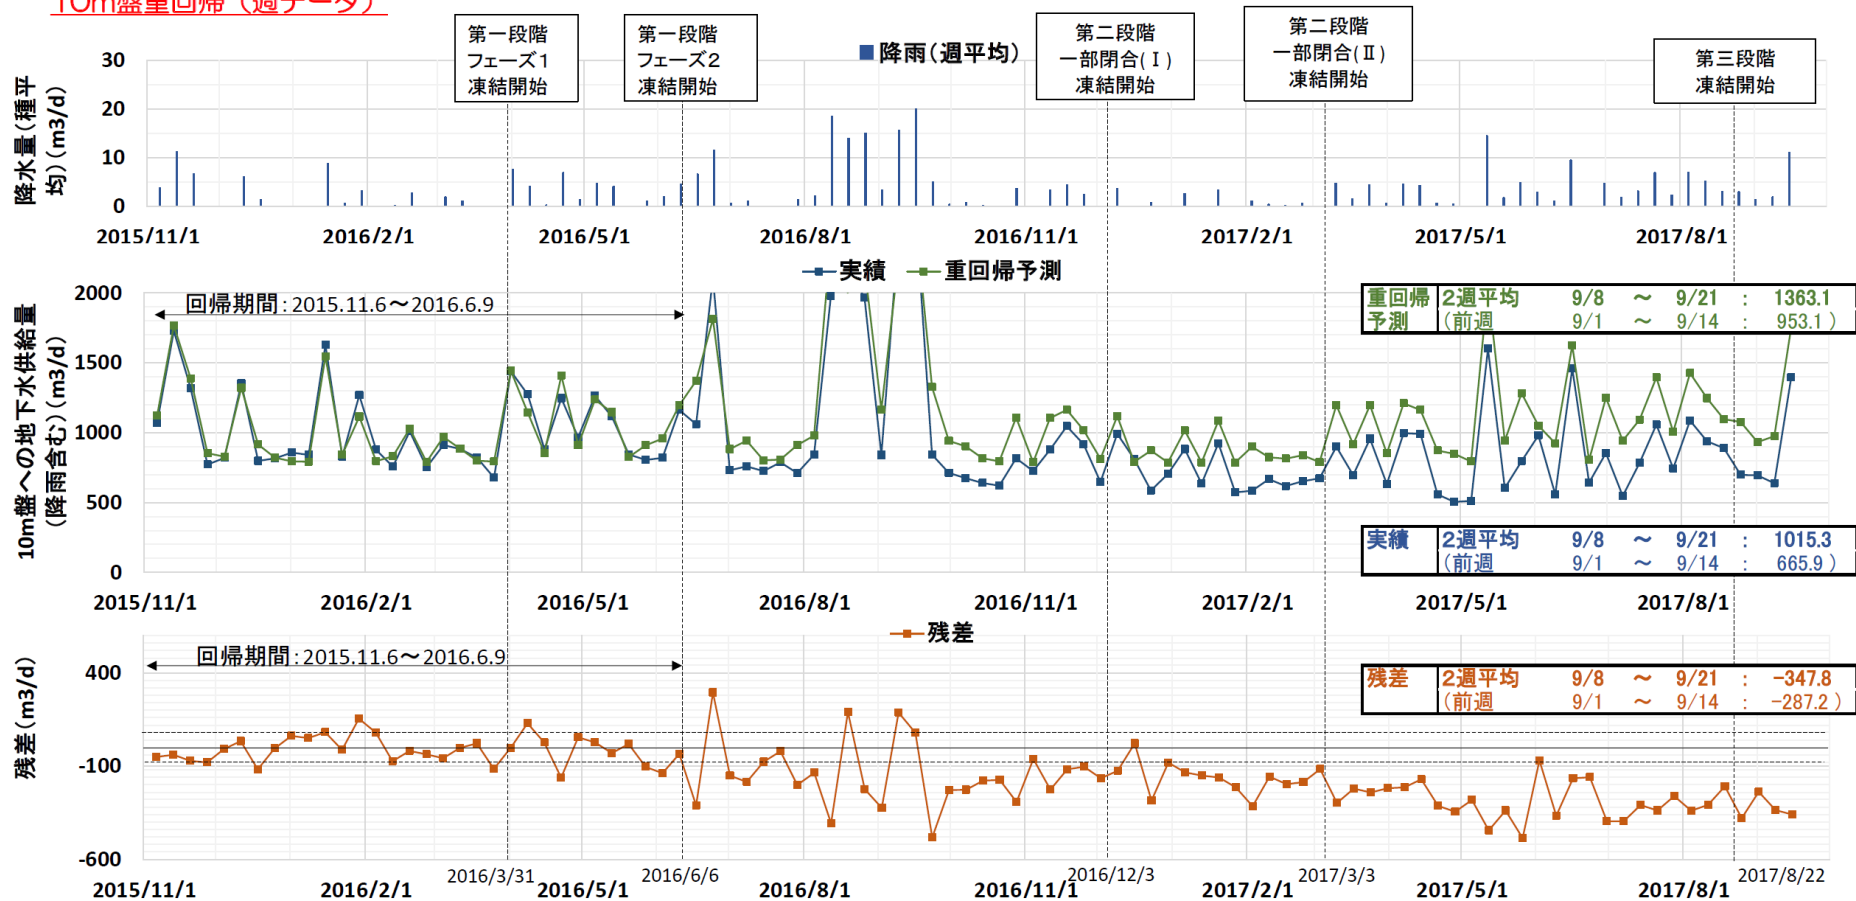
10m盤重回帰 (週データ)

- 降雨による影響を考慮するため、10m盤への水の供給量※（地下水流入+降雨浸透）を目的変量、降雨の影響が大きいと思われる35日前までの週間平均降雨量を説明変量として、重回帰分析を用いて評価した。（※：くみ上げ量と地下水位変動から算定）
 - 至近の10m盤への水の供給量は、凍結開始前のデータに基づく重回帰式による予測では1,400m³/日程度に対して、実績は1000m³/日程度となっている。

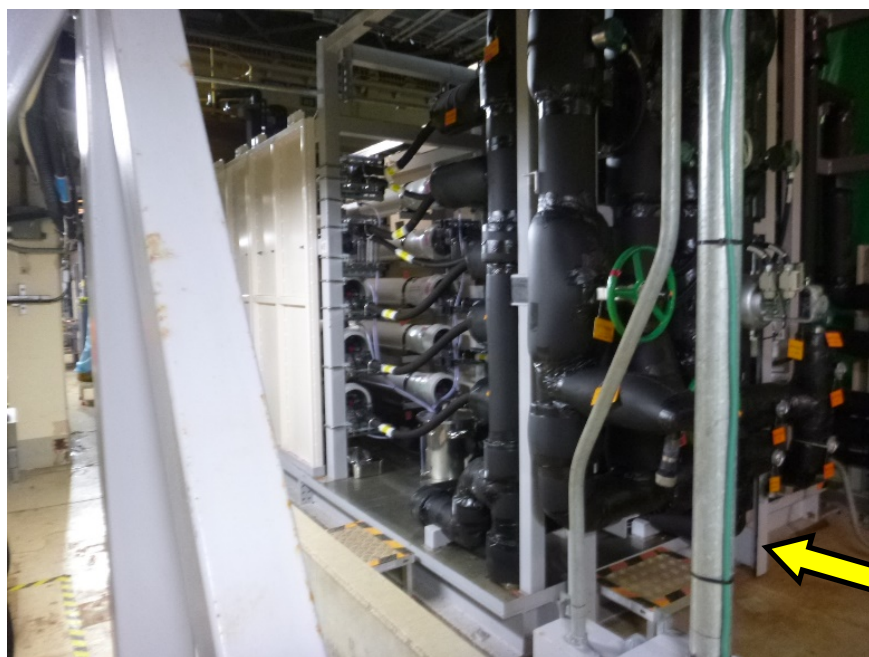
漏えい発生箇所（概略機器配置）

4号機タービン建屋2階

漏えい受けパン

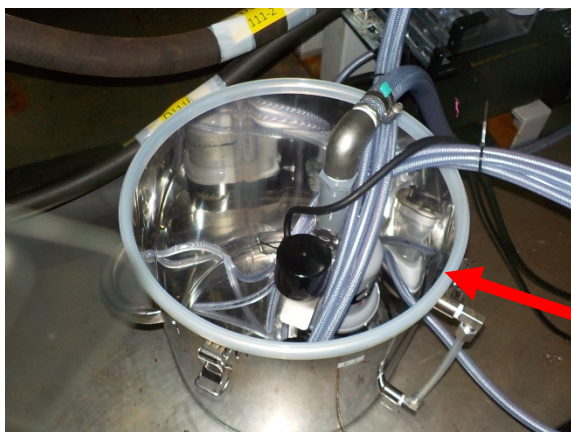
漏えい箇所の特定及び今後の予定①

- 過去に漏えいのあった配管ジョイントから漏えい
- 配管ジョイントからの漏えいを想定し、アクリルケースの受けを設置しているが、何らかの原因により排水できず、アクリルケース・ドレンラインから漏えい

- アクリルケース・ドレンラインの受け容器に漏えい水の痕跡がない
- アクリルケース・ドレンラインの通水確認を実施し、異常がない

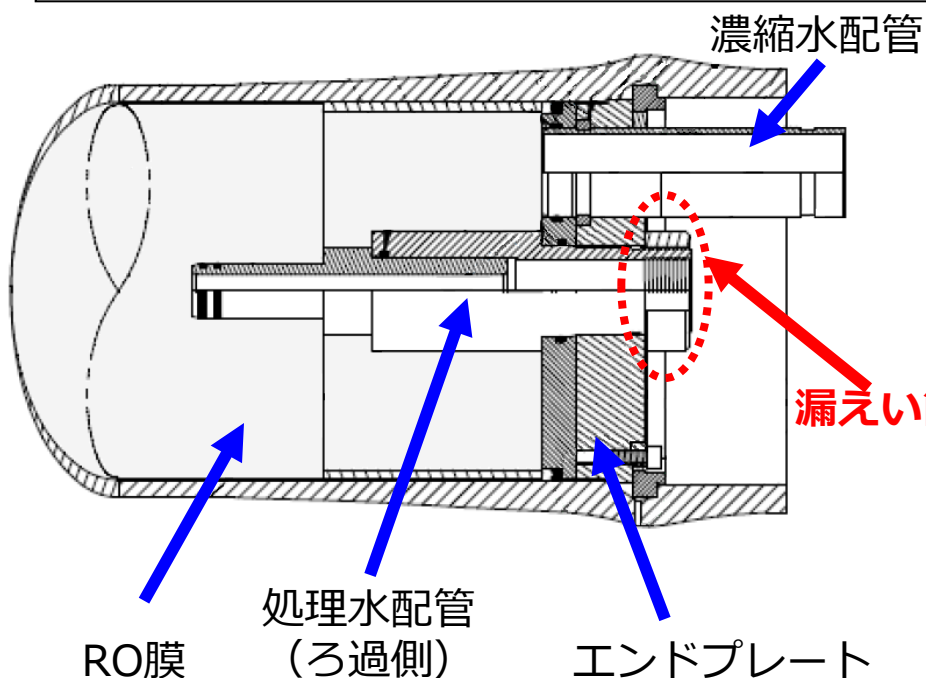
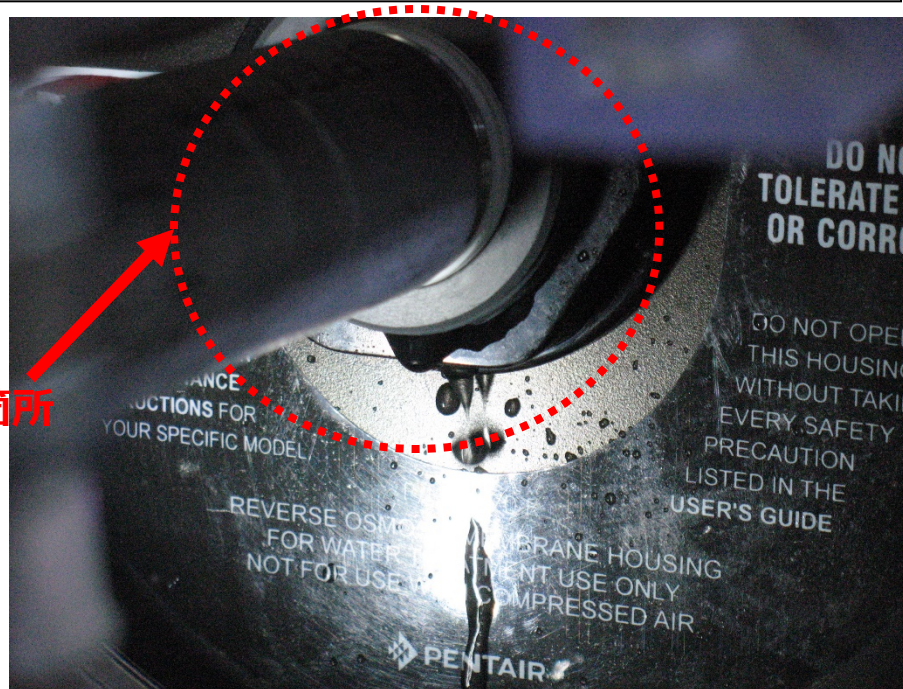
漏えい箇所の特定及び今後の予定②

- RO膜ユニットの封水部から漏えい

- 逆浸透膜装置（B）の系統隔離を解除したところ、RO膜ユニットのエンドプレート部からの漏えいを確認
- ただし、詳細な流出経路は不明

- 当該のRO膜ユニットの分解点検を実施し、原因を特定していく
