使用済燃料プール対策 スケジュール

1号機原子炉建屋オペレーティングフロアにおける ガレキ状況調査結果（追加調査）について

1号機 建屋カバー解体工事とガレキ撤去計画について

福島第一原子力発電所 3号機原子炉建屋 燃料取り出し用カバー等設置工事の進捗状況について

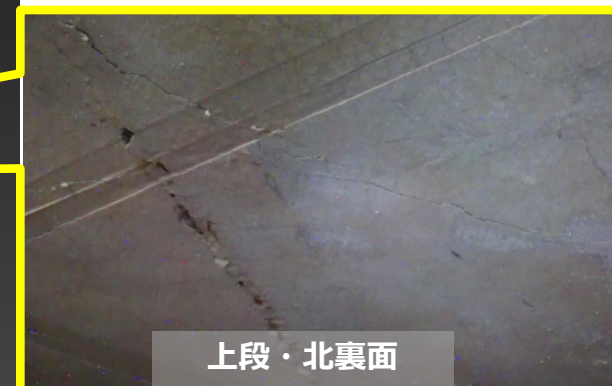
3-3. ウェルプラグの「上段・北」の損傷状況

- 取得した3Dスキャナデータを用いて、ウェルプラグの変形量を確認した結果、中央付近で下方に、最大84mmたわんでいることを確認した。
- これまでのカメラ調査により裏面に複数のコンクリートクラックが確認されている。

- ウェルプラグ「上段・北」が西よりに720mmずれていることを確認した。
- 3Dスキャナから得られたデータを分析した結果、「上段・北」で84mm、「上段・中」で155mm、下方にたわんでいることを確認した。

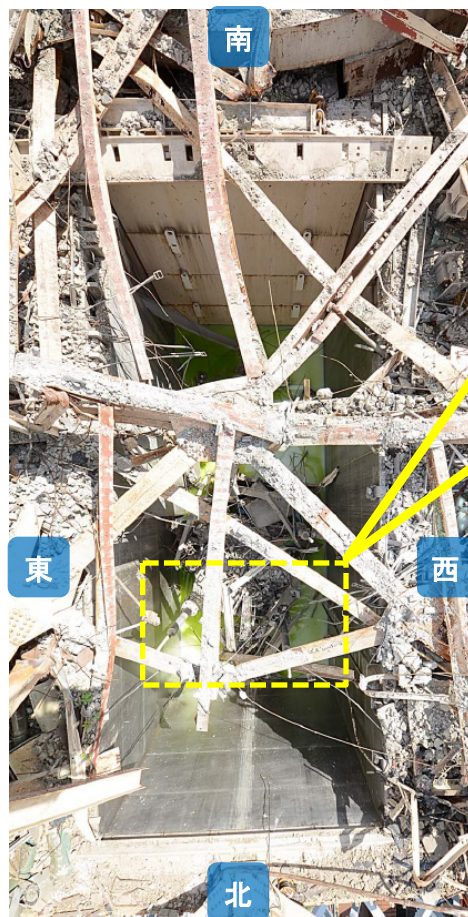
4. DSP内のガレキの堆積状況、損傷状況

- 調査可能な範囲においてDSP内壁面に損傷や変形は確認されなかった。
- DSP内にガレキが堆積していることを確認した。

※DS取扱装置：定期検査時にドライヤ・セパレータを把持し、移動させるために使用。震災前から設置していたもの。

- DSP内壁面に損傷や変形は確認されなかった。
- ガレキの堆積状況及びDS取扱装置があることを確認した。

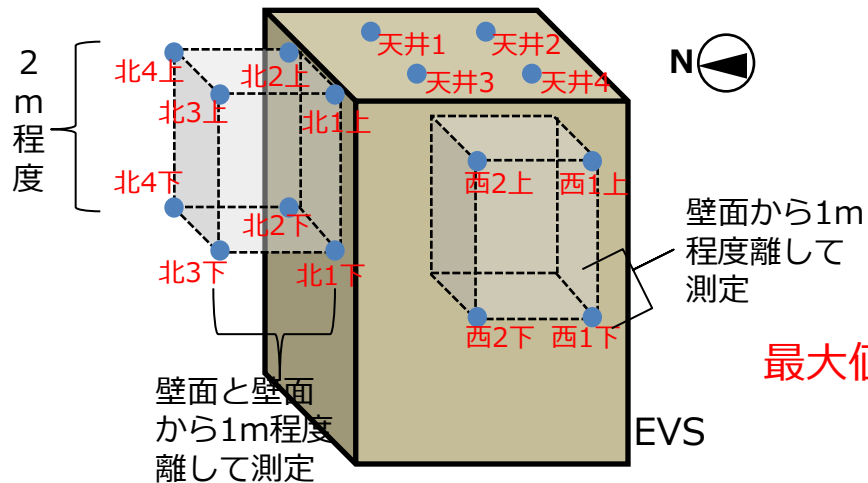
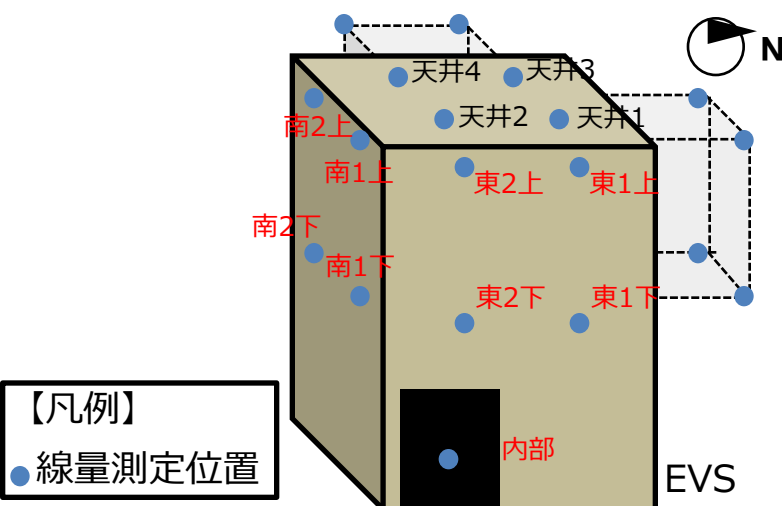
5 - 2. EVSの線量率測定結果

- EVS壁4面と天井上面、EVS内部の線量率を測定。なお、西面は、既存の残存鉄骨が干渉するため、EVSの壁面から約1m離れた位置で測定。このため北面において、壁面表面付近と約1m離れた位置で測定し、線量率に有意な差がないことを確認した。
- 測定した線量率は4~15mSv/hで、平均は約8mSv/h、最大は天井上面で約15mSv/h

測定ポイント	線量率 (mSv/h)
天井1	12
天井2	11
天井3	12
天井4	15
北1上	5
北2上	6
北3上	7
北4上	7
北1下	10
北2下	11
北3下	13
北4下	12

測定ポイント	線量率 (mSv/h)
西1上	5
西2上	4
西1下	5
西2下	4
南1上	8
南2上	8
南1下	9
南2下	9
東1上	7
東2上	8
東1下	7
東2下	6
内部	10

- EVSの線量率の最大は、天井上面で約15mSv/hであり、ウェルプラグ上段上面よりも1桁低い値であることを確認した。

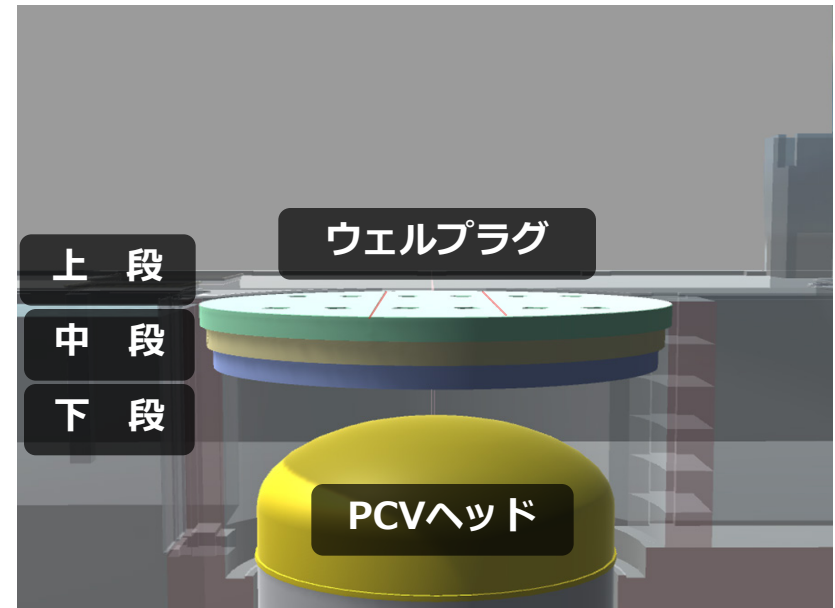
(参考) 原子炉ウェルプラグカメラ調査 (震災前)

- ウェルプラグは下図の通り上段・中段・下段の3層からなり、層ごとに3分割で構成
- ウェルプラグはPCV内部からの放射線を遮へいするために設置(気密性能要求なし)

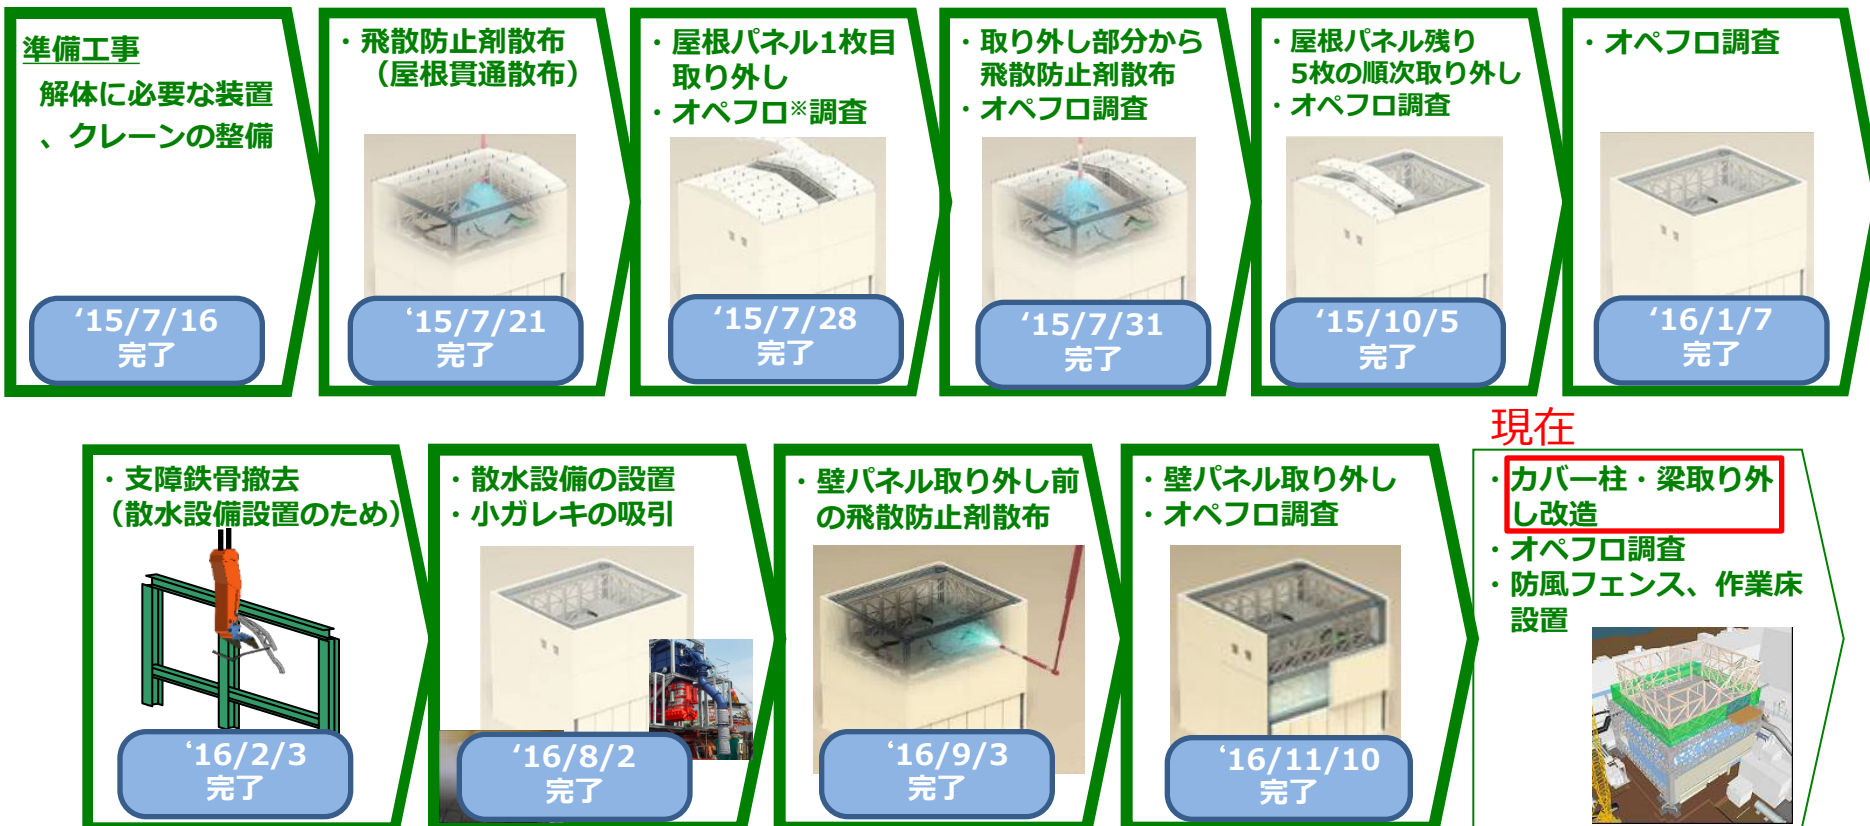
1. 建屋カバー解体の流れ

■ 建屋カバー解体工事は下記フローに沿って実施。現在は、建屋カバーの柱・梁の改造を実施中

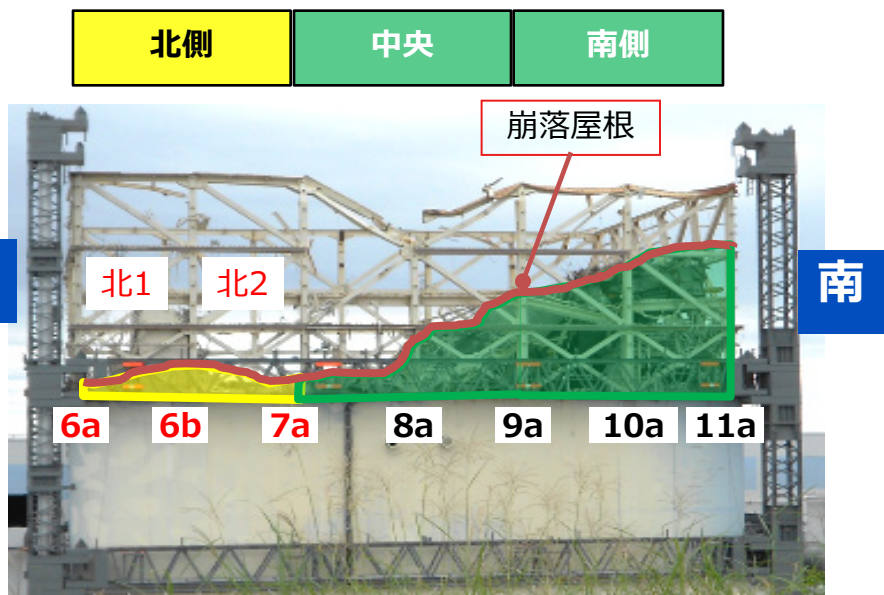
- 原子炉建屋の屋根は、水素爆発によりオペフロに落下した。北側は、大半がオペフロ上に、南側は、天井クレーンの上に落下。崩落屋根は、つながった状態で、北側から南側に向かって隆起している
- ガレキ撤去は崩落屋根の調査が完了した北側（北1、北2）から撤去を進めていく
- 中央および南側の崩落屋根、既存天井クレーン等の撤去については、継続して調査を進め、施工計画を策定次第、別途お知らせする

- 北側ガレキ撤去範囲（今回）
- 中央・南側ガレキ撤去（今後計画）

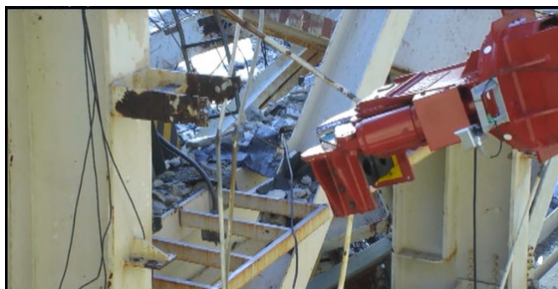
散水設備設置のための支障鉄骨等撤去作業における、カッターによる切断の状況

- 崩落屋根鉄骨は、崩落屋根スラブに覆われている状態であるため、崩落屋根スラブ撤去後に調査を行う
- 崩落屋根スラブ撤去後の調査により、崩落屋根鉄骨の切断によって南側のガレキに影響を与えないことを確認する。調査結果によっては作業手順の見直しを行う
- 崩落屋根鉄骨は、切断面積が小さいカッターで切断し、オペフロ上の回収ボックスで集積した後、地上にてコンテナに積み替え、搬出する
- なお、鉄骨は、内部に汚染が浸透することがないことから、ダストが発生する可能性は小さいと考えている

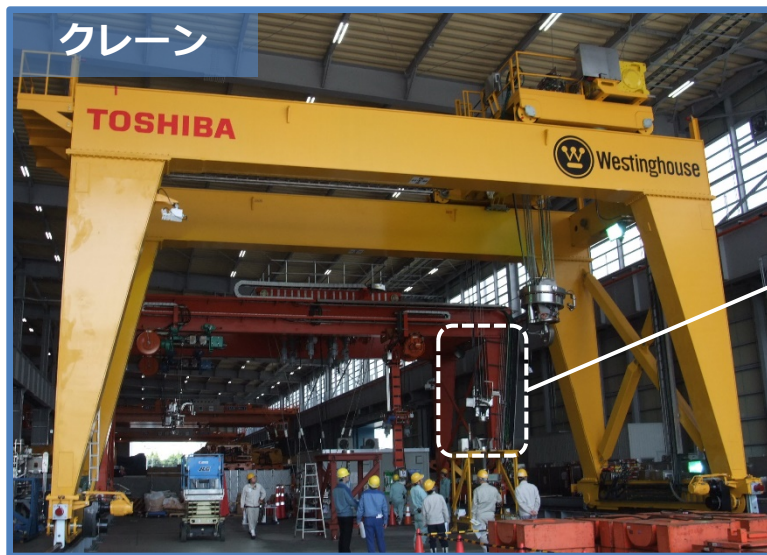
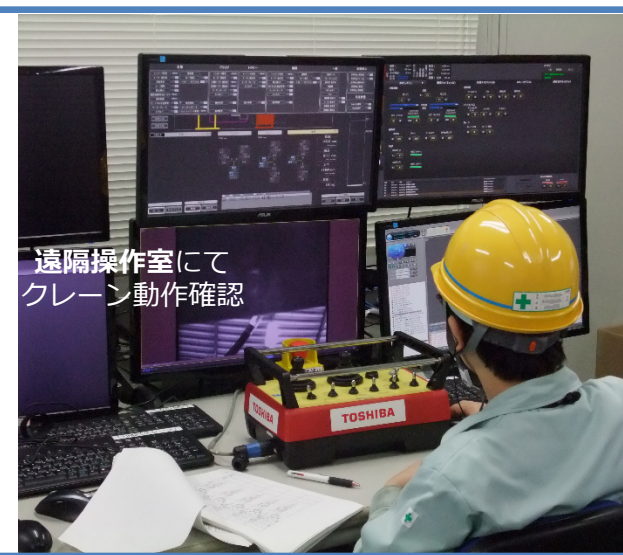
燃料取扱機・クレーンの動作確認状況
(撮影日：燃料取扱機2017年9月12日 クレーン2017年9月14日)

- 燃料取扱機・クレーン設置（ステップⅦ）に向けて，燃料取扱機・クレーンの動作確認を工場で行っています。

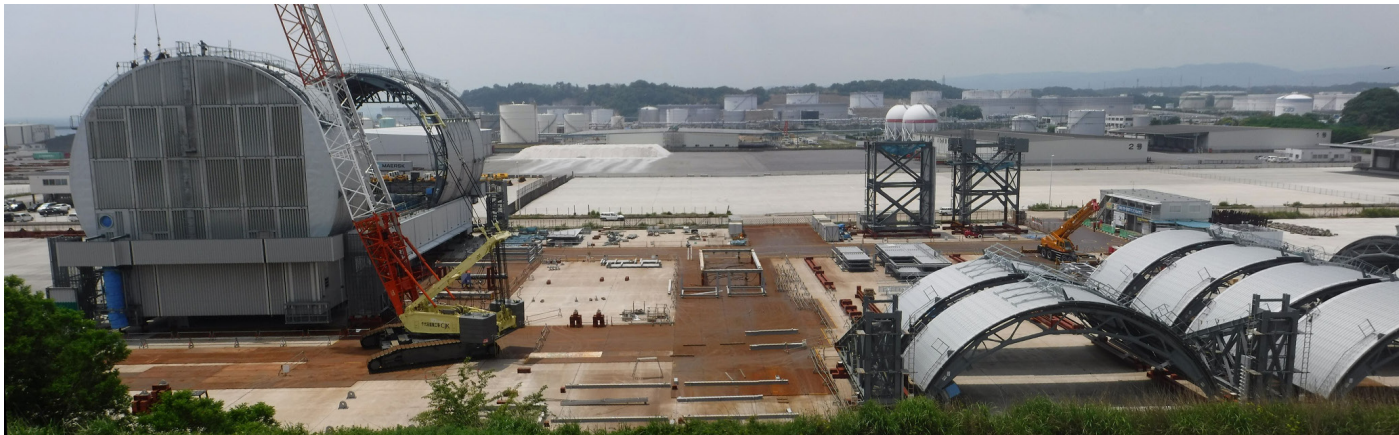
小名浜港でのステップⅥ・Ⅷ訓練状況写真

- 福島第一原子力発電所構内にて、作業が円滑に行え、作業のやり直しなど計画外の被ばくが極力生じないように、これまで、小名浜港で大型ユニットの設置訓練を実施してきた。
 - ドーム屋根を吊り上げる吊冶具の調整長さは小名浜で事前に確認。
 - 構外でドーム屋根部材を大型ユニットに組立て輸送し、オペフロ上の作業量を低減。

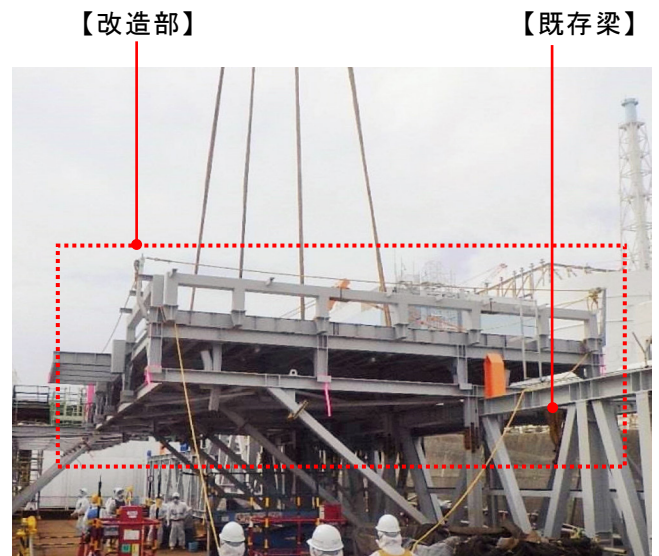
梁改造 撮影：H29.9.20

- ・ 北側柱・梁取付
- ・ 柱・梁改造
- ・ 飛散防止剤の定期散布
- ・ ダストサンプリング
- ・ 資機材整備
