放射性廃棄物処理・処分 スケジュール

# 一時保管エリアNの不適切な管理について

(平成29年度第2回保安検査 (抜き打ち検査) 指摘事項)

2017.10.26

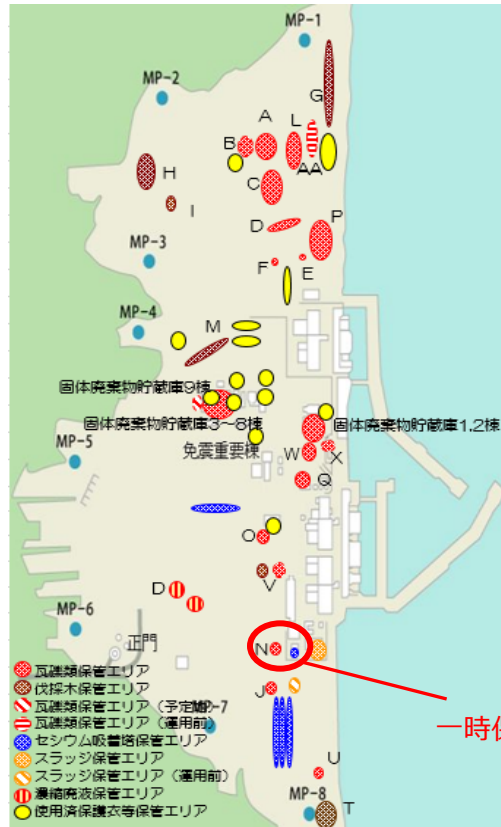
一時保管エリアN

「福島第一原子力発電所 特定原子力施設に係る実施計画」で定められている**一時保管エリアN**内に、

- (A) 許可を受けていない状態で汚染土が仮置きされていること
- (B) 巡視において同エリアに不適切な仮置きが行われていることの指摘がなされていないこと

を2017年9月の保安検査（抜き打ち検査）において保安検査官が確認した

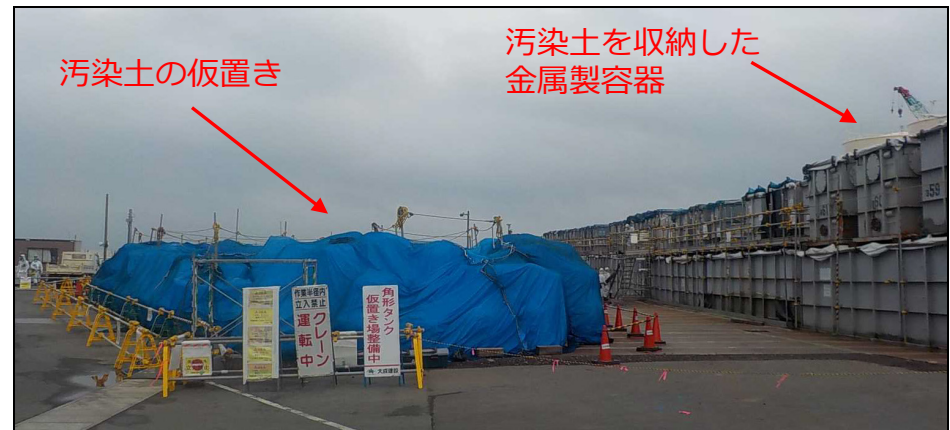
一時保管エリアN内の状況

問 題	原 因	対 策
<ul style="list-style-type: none"> <li>▶ 一時保管エリアNに仮置きしていた汚染土について、社内ルールで定める仮設集積場所の設置を行わず仮置きしていた。また、仮置き状態としては安全上問題ない対策（飛散抑制対策，区画）を行っていたが、線量率表示について未表示であった。</li> </ul>	<ul style="list-style-type: none"> <li>▶ 一時保管エリアNへの仮置きについては、工事エリア内であったため、仮設集積場所の設置に該当しないと判断してしまった。</li> </ul>	<ul style="list-style-type: none"> <li>▶ 仮設集積場所の設置を行い仮設集積場所の表示と線量率の表示を行った。 (2017年9月7日に実施)</li> </ul>
<ul style="list-style-type: none"> <li>▶ 金属製容器に入れることなく汚染土を仮置きしていた</li> </ul>	<ul style="list-style-type: none"> <li>▶ 実施計画記載の「金属製容器に保管」については、最終的な保管形態と認識し、作業過程においては、フレコンパックに収納しシート養生等の安全上問題のない形態で仮置きをしていた。</li> </ul>	<ul style="list-style-type: none"> <li>▶ 現在仮置きしている汚染土については、安全上および周辺※への問題はないものの、可能な限り最終的な保管形態である金属製容器への保管を実施する。 (2017年10月～2018年3月を目処に実施)</li> </ul>

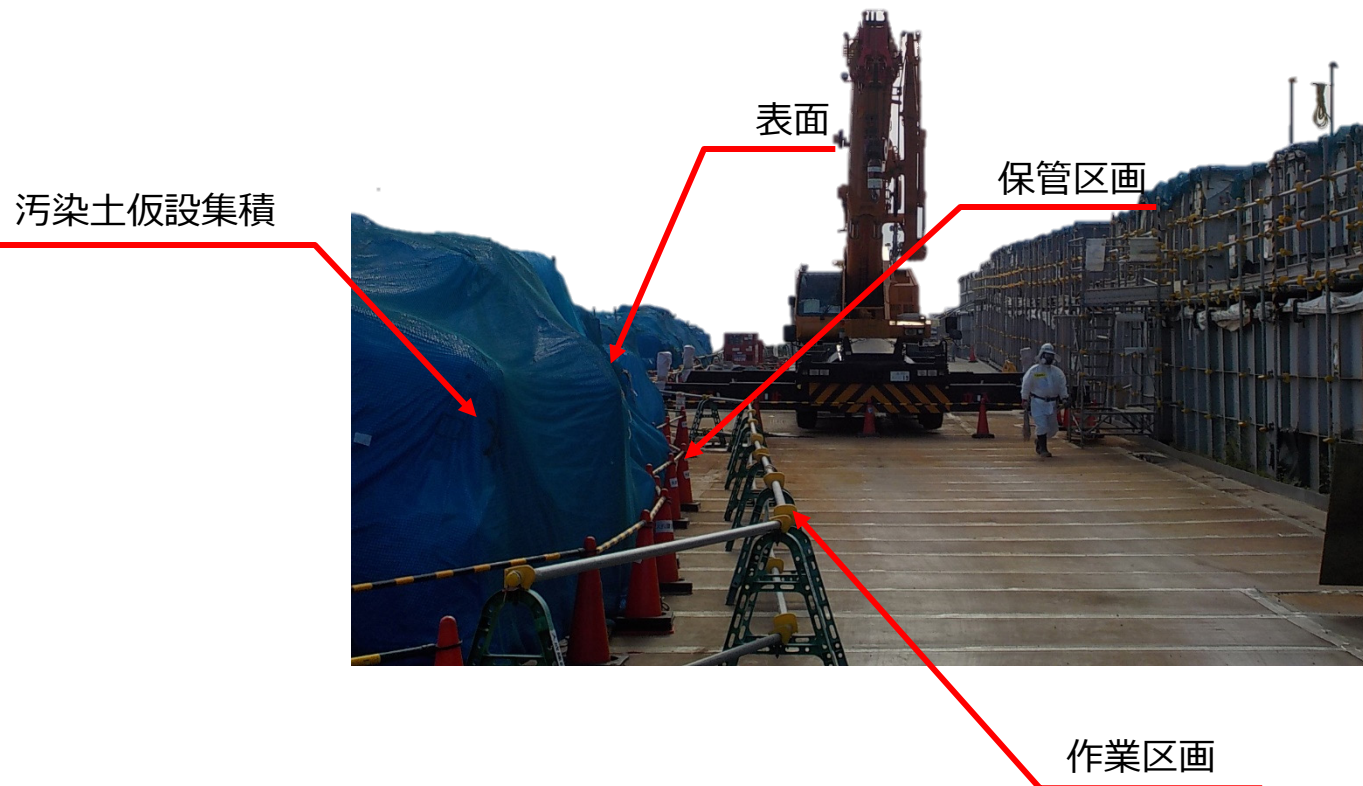
- 一時保管エリアNに仮置きしている汚染土の表面および、保管区画、作業区画位置での空間線量当量率は下記の通り。

表面	線量当量率： $(\gamma) 0.008\sim0.14 \text{ mSv/h}$ 、 $(\beta+\gamma) 1.2\sim15.0\text{mSv/h}$
保管区画	線量当量率： $(\gamma) 0.003\sim0.015\text{mSv/h}$ 、 $(\beta+\gamma) 0.01\sim1.5\text{mSv/h}$
作業区画	線量当量率： $(\gamma) 0.003\sim0.008\text{mSv/h}$ 、 $(\beta+\gamma) 0.01\sim0.35\text{mSv/h}$
- 仮置きしている汚染土については、フレコンパックに収納しシート養生を行い汚染拡大防止対策を実施していることから、周辺環境への影響はない。
