汚染水対策スケジュール

陸側遮水壁の状況（第三段階）

東京電力ホールディングス株式会社

タンク建設進捗状況

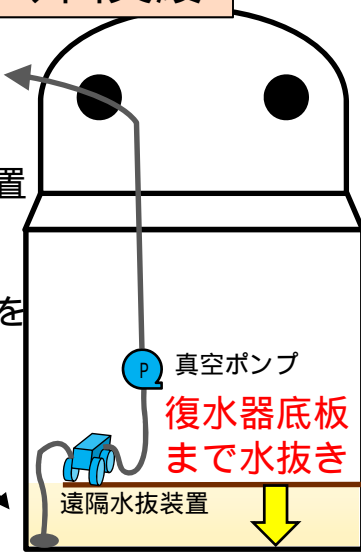
1. 3号機復水器内ホットウェル天板下部水抜き実績について **TEPCO**

- 3号機復水器内ホットウェル天板下部貯留水の水抜きを実施。
実施予定期間 : 2017年12月4日 ~ 2017年12月15日 水抜き作業実施
2017年12月18日 カメラにて水抜き完了を確認

H/W天板上に
ポンプを設置

2号機と
同様に
遠隔水抜き装置
によって
水抜き用
ホース先端を
H/W天板
切欠き部へ
投入

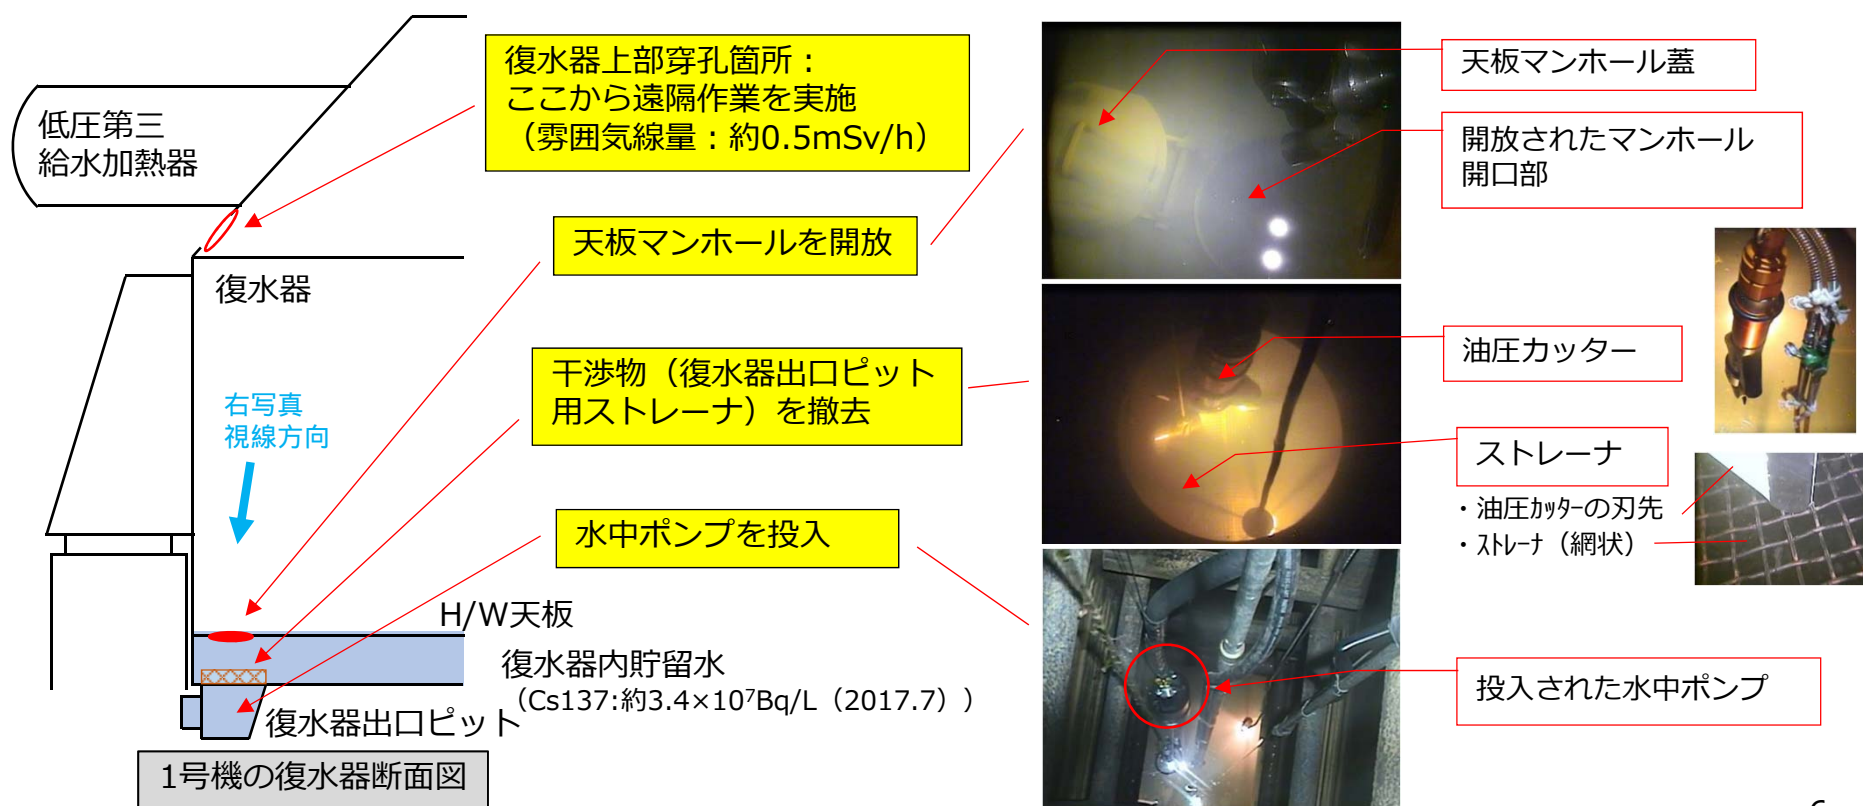
【参考】1号機復水器H/W天板下部貯留水の水抜き概要（既報）TEPCO

- 2017年5月より遠隔作業によるH/W天板マンホールの開放及び干渉物撤去に関するモックアップを実施。作業の成立性確認および習熟訓練を行った後、6月下旬より実作業を開始。
- 6/28に天板マンホール開放、7月中旬までに天板マンホール下部の干渉物（ストレーナ）を撤去完了。7月末までにポンプ・移送ライン等の設置が完了。
- 準備が整ったため、8/1～4にて水抜きを実施。
- 水抜き時は、H/W天板上部の水抜き時と同様に、1/2号機廃棄物処理建屋経由でプロセス主建屋または高温焼却炉建屋へ移送し、その後、処理装置にて処理。

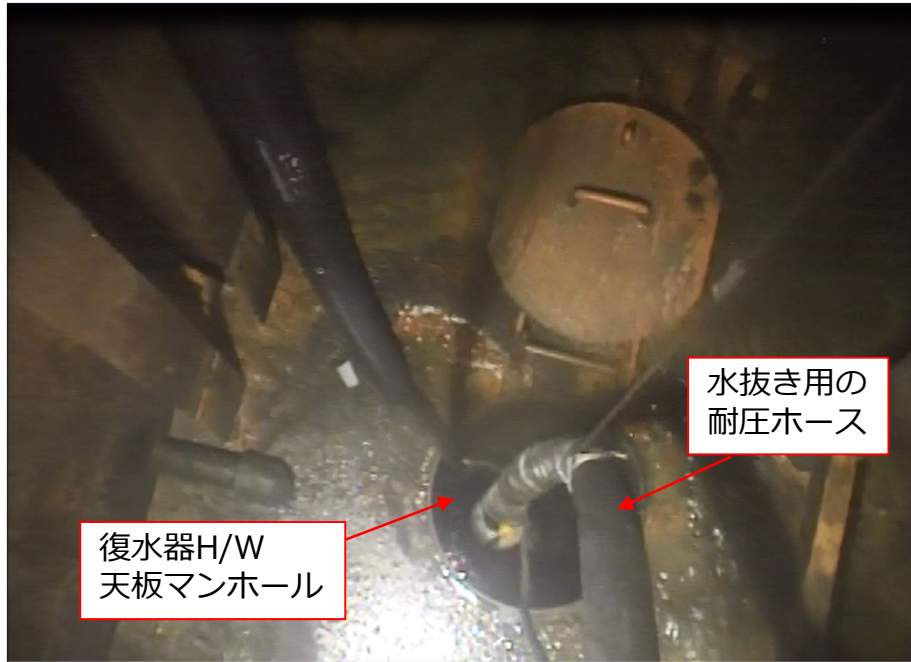
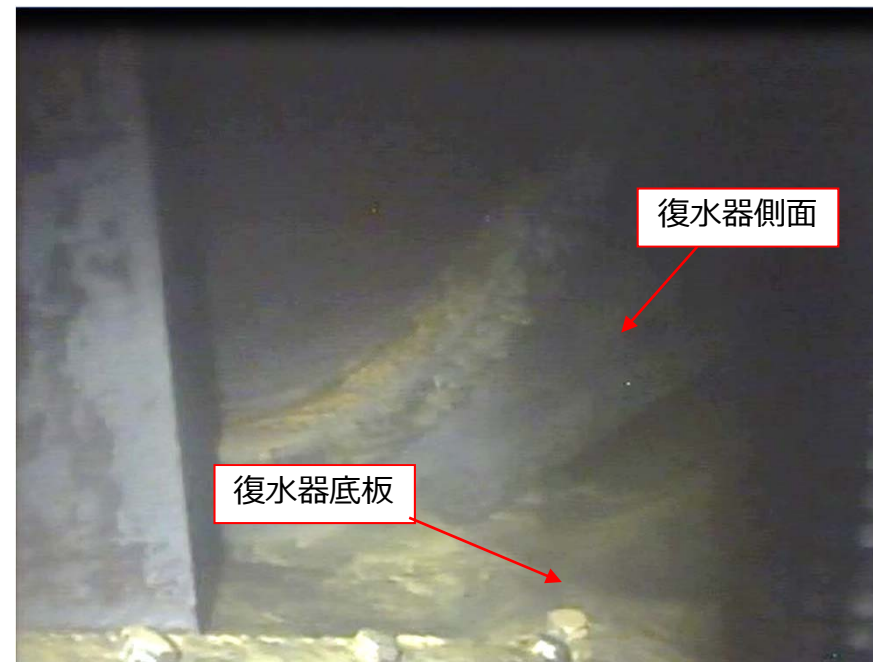
【参考】 1号機復水器内の水抜き状況（既報）

復水器H/W天板下部の水抜き作業
(視線方向①)

水抜き後の復水器底板の状況確認
(視線方向②)

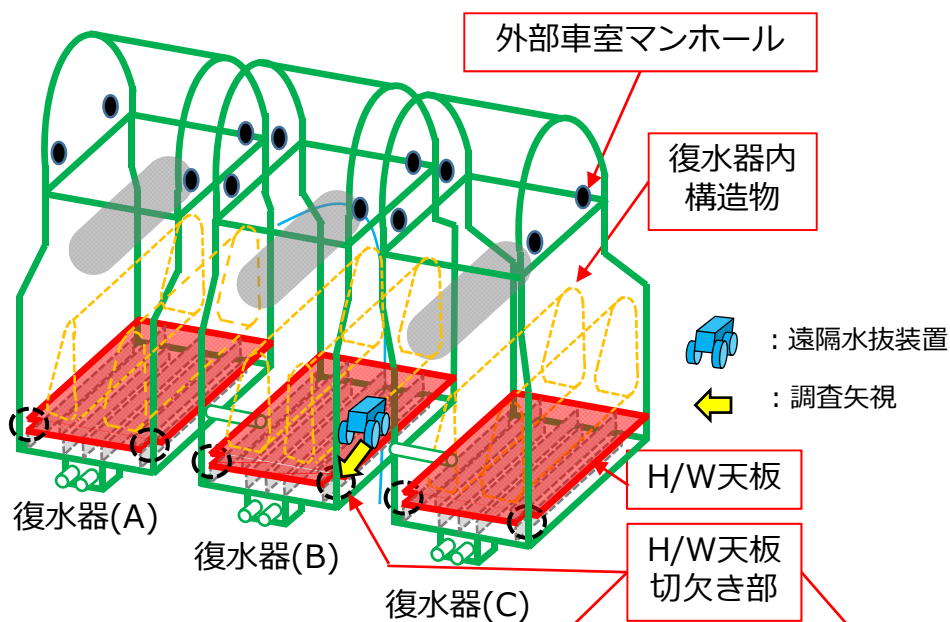
【参考】2/3号機復水器H/W天板下部貯留水の水抜き概要（既報）TEPCO

- 遠隔水抜装置によって、水抜き用ホース先端をH/W天板の切欠き部まで運び、真空ポンプで水抜を実施。
- 水抜作業時は、装置の水位計とカメラにより作業状況を確認。また、排水はH/W天板上部の水抜時と同様にプロセス主建屋へ移送し、処理装置にて処理を実施。

遠隔水抜装置概要

水抜作業イメージ
