## 「廃炉」の主な作業項目と作業ステップ

# 主な取り組み 構内配置図

# 東京電力ホールディングス（株） 福島第一原子力発電所 構内配置図

添付資料2  
2018年3月29日

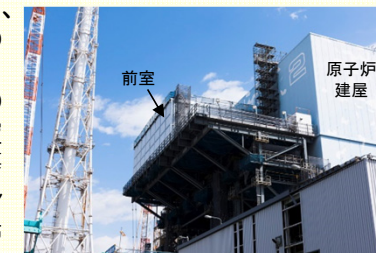
原子炉建屋西側の状況

2号機では、使用済燃料プール内の燃料取り出しに向けて、周辺環境に影響を与えないための方策等を検討するため、オペフロ内で線量・ダスト濃度等を測定する調査を計画しています。この度、準備が整ったことから、オペフロ内へアクセスするための開口設置作業を前室内で4月より開始します。なお、開口の設置作業にあたっては、室内空気の浄化や飛散防止剤の散布等により、ダストの飛散を抑制します。引き続き、安全を最優先に作業を進めてまいります。

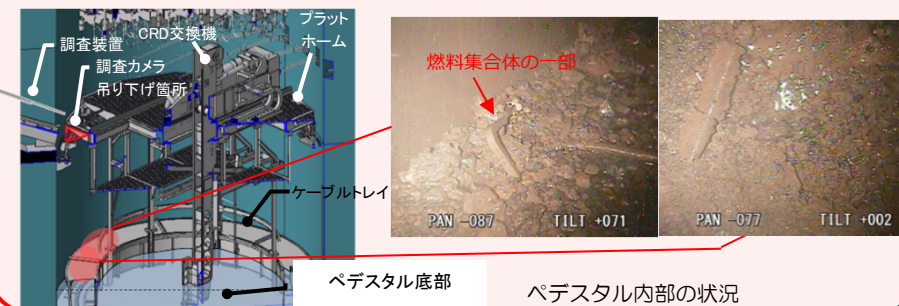
- 燃料デブリ取り出しに先立ち、燃料デブリの位置等格納容器内の状況把握のため、内部調査を実施。
- 【調査概要】
- 2号機X-6ベネ※1貫通口からロボットを投入し、CRDレールを利用しベDESTAL内にアクセスして調査。
- 【進捗状況】
- 2017/1/26,30に格納容器貫通部からカメラを挿入し、ロボットが走行するCRD交換用レールの状況を確認。2/9に自走式調査装置アクセスルート上の堆積物除去を実施し、2/16に自走式調査装置を用いた格納容器内部調査を実施。
  - 一連の調査で、ベDESTAL内のグレーチングの脱落や変形、ベDESTAL内に多くの堆積物があることを確認。
  - 2018年1月19日に、原子炉格納容器の内部調査を実施。今回調査では、前回の調査(2017年1月~2月)で使用した、テレスコピック式調査装置を改良し、プラットホーム下の状況を確認。調査の結果、ベDESTAL底部に燃料集合体の一部の落下を確認したことから、その周辺に確認された堆積物は、燃料デブリであると推定。今後、取得した画像の分析を行う予定。

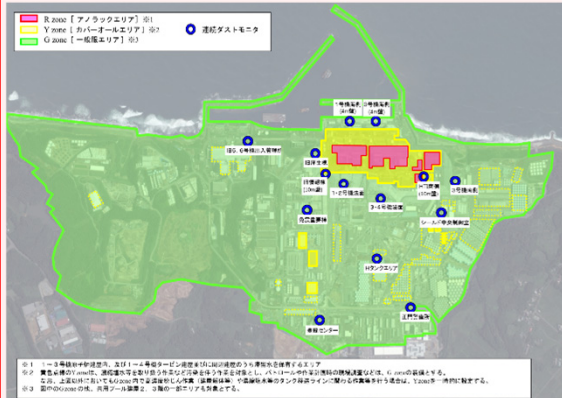
福島第一原子力発電所敷地内の環境線量低減対策の進捗を踏まえて、1～4号機建屋周辺等の汚染の高いエリアとそれ以外のエリアを区分し、各区分に応じた防護装備の適正化を行うことにより、作業時の負荷軽減による安全性と作業性の向上を図る。

2016年3月より限定的に運用を開始。2017年3月、9月にGzoneを拡大。

R zone (アナラックエリア)	Y zone (カバーオールエリア)	G zone (一般作業エリア)
全面マスク 	全面マスク 又は 平面マスク ※1※2 	使い捨て防護マスク 
カバーオールの上にアナラック 	カバーオール 	一般作業服※3 構内寺用服

※1 又はカバーオール2重

※1 本施設設備(多核燃料棒取出装置等)敷地内の作業(顧客等)は、全面マスクを着用する。  
 ※2 濃縮廃液、S-処理水を含む放射性物質の作業(濃縮廃液保管エリア)は、全面マスクを着用しない作業。カバーオール、作業計画時の取組調査、顧客等との接触及びタンク移送ラインに隣接する作業時は、全面マスクを着用する。  
 ※3 特定の軽作業(カバーオール、監視業務、構外からの持ち込み物品の運搬等)
