汚染水対策スケジュール (1/2)

雨水流入に係る検討状況

建屋への雨水・地下水等の流入について

陸側遮水壁の状況

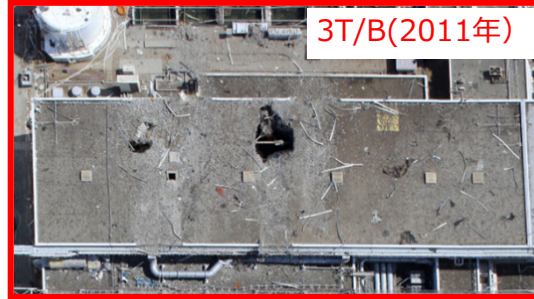
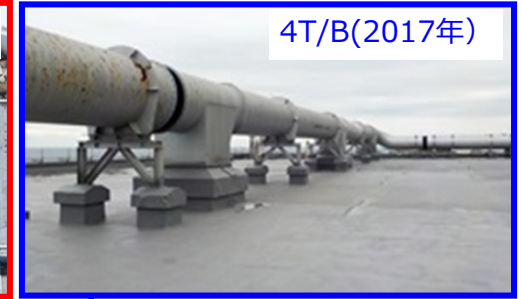
- 雨水流入箇所 (屋根損傷部)
- 汚染源除去対策済箇所
- カバー屋根設置済箇所
- 陸側遮水壁

R/B : 原子炉建屋
T/B : タービン建屋
Rw/B : 廃棄物処理建屋

汚染源除去・新規防水済
2017年6月30日
雨水排水ルート切替済
(放水路⇒8.5m盤地表面)

推定流入面積: 約1,000m²
2020年度上期完了予定

汚染源除去・新規防水済
2017年8月3日
雨水排水ルート切替済
(放水路⇒8.5m盤地表面)

- 屋根破損面積（約6,900m²：スライド3参照）と週累計降水量から算定。

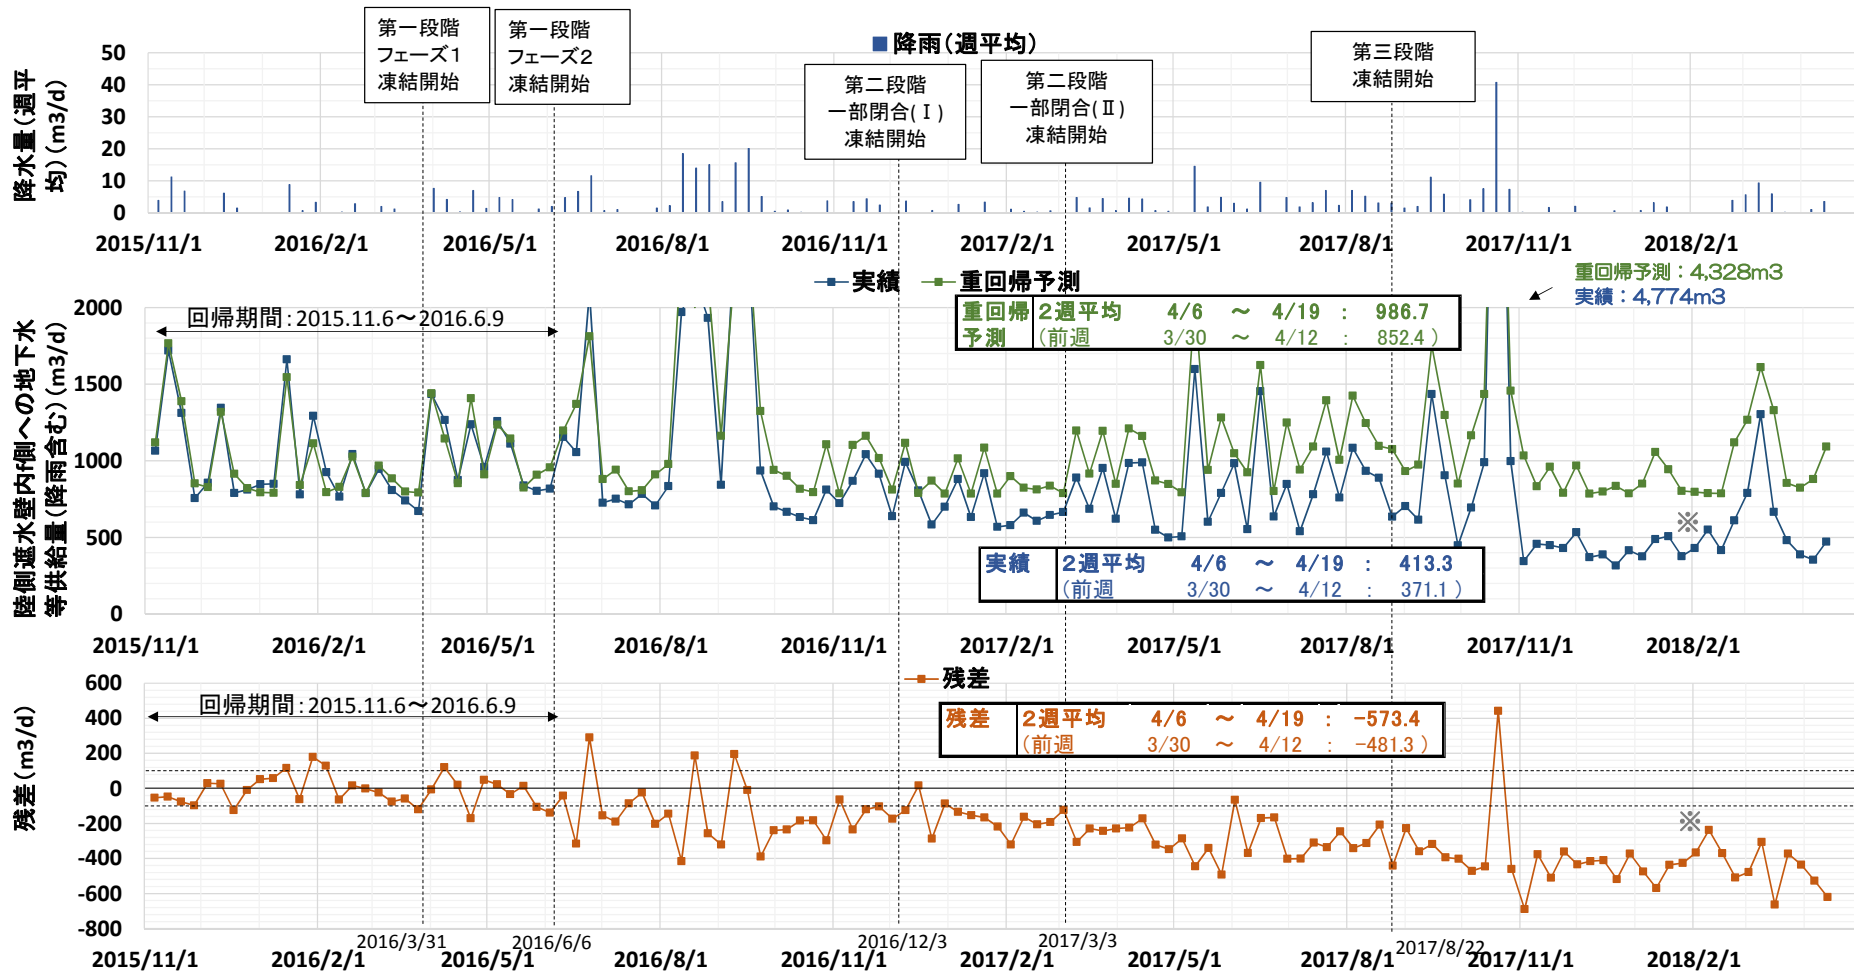
【参考】陸側遮水壁内側 重回帰予測と実績値との比較

- 陸側遮水壁内側エリアへの水供給量※を目的変数、降雨の影響が大きいと思われる35日前までの週間平均降雨量を説明変数として、陸側遮水壁（山側）の凍結開始以前のデータに基づく重回帰分析を行い、実績値と予測値の比較を行った。（※：地下水等供給量F+降雨涵養量(E1+E1r)（水収支計算上の支出量であるA,B,C,D,E2の合算により算定））
- 「陸側遮水壁内側エリアへの水供給量（F+E1+E1r）」について、陸側遮水壁（山側）の凍結開始前の水供給量をもとに重回帰分析による予測値と実績値を比較すると、陸側遮水壁内側エリアへの水供給量が570m³/日程度減少している。

※ 作業に伴う一時的な建屋流入量増加による影響

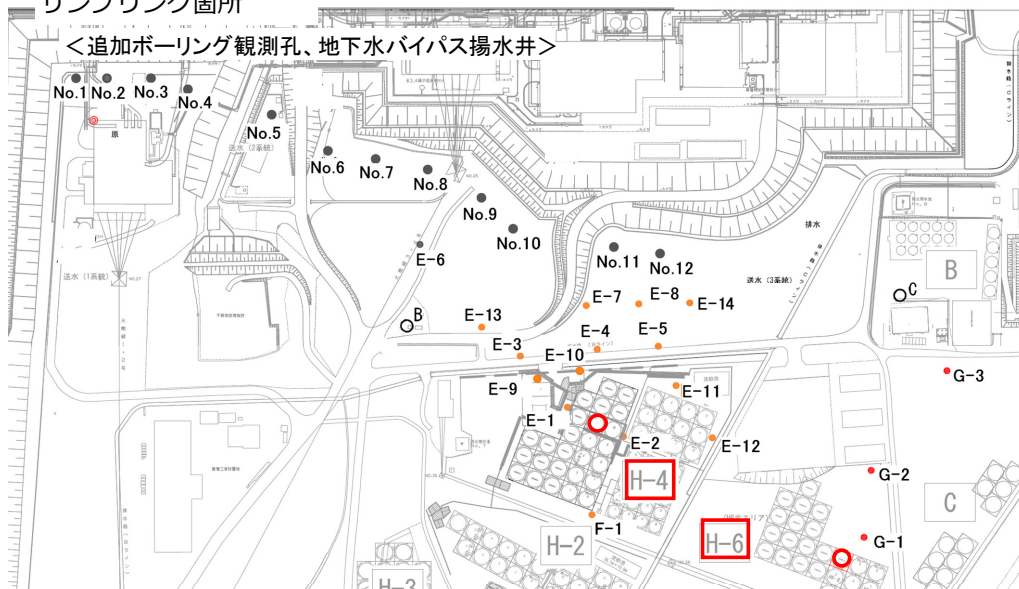
<追加ボーリング観測孔、地下水バイパス揚水井>

サンプリング箇所
