使用済燃料プール対策 スケジュール

1号機原子炉建屋ガレキ撤去における ミスト散水設備・小型ペンチ・750tクレーンの 不具合事象について

福島第一原子力発電所 2号機 2号機原子炉建屋西側外壁開口の進捗状況について

1号機飛散防止剤散布実績及び予定
3号機オペレーティングフロアの連続ダストモニタの計測値

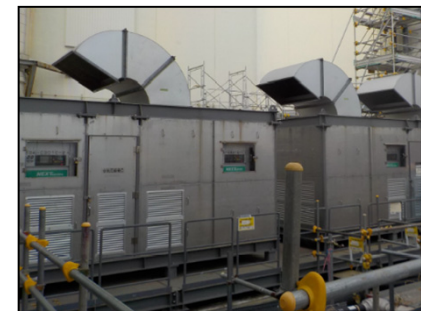
空気圧縮機現場写真

- 4月5日に空気圧縮機の不具合が発生し、ミスト散水設備による緊急散水が出来なくなった。（過去にも事例あり）
- なお、上記不具合期間中、オペフロのダスト濃度に有意な変化はなく、空気中の放射性物質濃度は、オペフロダスト濃度警報設定値※（ $5.0 \times 10^{-3} \text{Bq/cm}^3$ ）に対し低い値で推移した。

- 不具合箇所について部品の交換及び手入れを実施し、4/20に復旧完了。
- 不具合箇所の交換部品を確保しておくとともに、恒久対策を検討中。

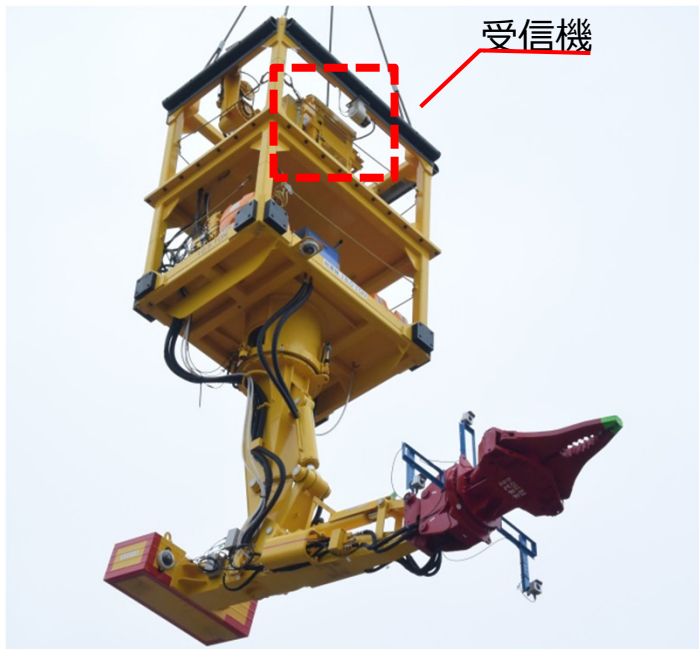
図1 ペンチ

- 小型ペンチは、1月初旬から実施中の1号機原子炉建屋北側ガレキ撤去に使用していた装置で、ガレキをつまんだり、切断する装置。
- 4月初旬からXブレース撤去の準備作業（支障物撤去）に使用するため整備を行っていたが、受信機に不具合が確認されたため、4月20日に新規受信機に取替。

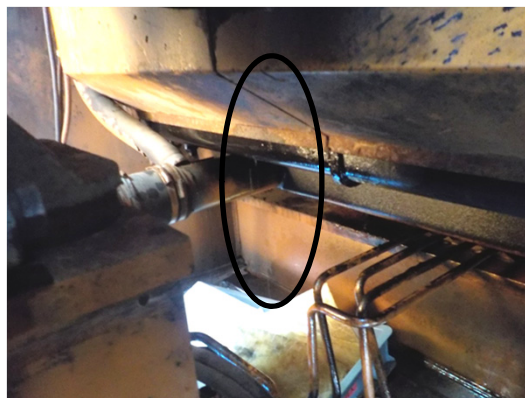
図1 750tクレーン（2号機）
オイルクーラー不具合

- 使用中の750tクレーン（2号機）不具合（図1）
 - 2018年4月9日にクレーン作業を実施していたところ、油漏れ回避のため予め設置していた防油パンへ作動油が滴下していることを発見
 - エンジン内部を確認したところ、オイルクーラー※1からの滴下を確認
 - ※1) エンジンのファンを利用して作動油を空気により冷却する装置
 - オイルクーラーを新規交換し、4月19日に復旧

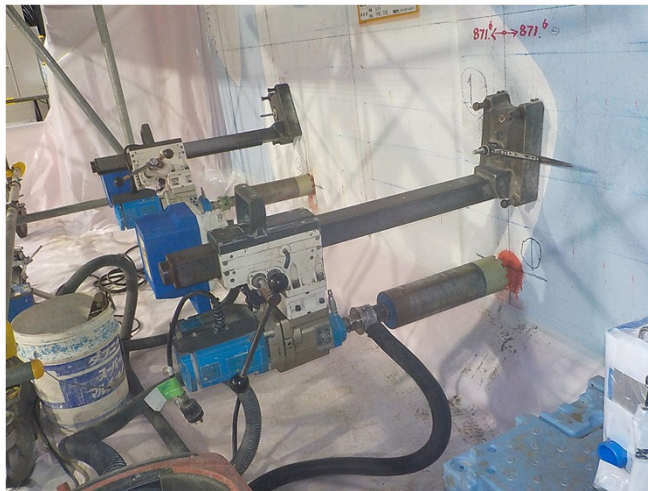
コア削孔装置設置状況

- 2号機原子炉建屋西側外壁開口作業を4月16日より開始しました
- 4月16, 17日に調査用コア採取を実施し、建屋内壁面の汚染状況を確認した結果、調査コア9本の内最大で $2.9 \times 10^2 \text{Bq/cm}^2$ であり、入域実績がある原子炉建屋1階の汚染密度と同程度の値であることを確認しました
- 放射性物質濃度を監視しているダストモニタや、敷地境界に設置してあるモニタリングポストにおいて、有意な変動はありませんでした
- 今後、採取したコアは構外に搬出し詳細な分析を行う予定です

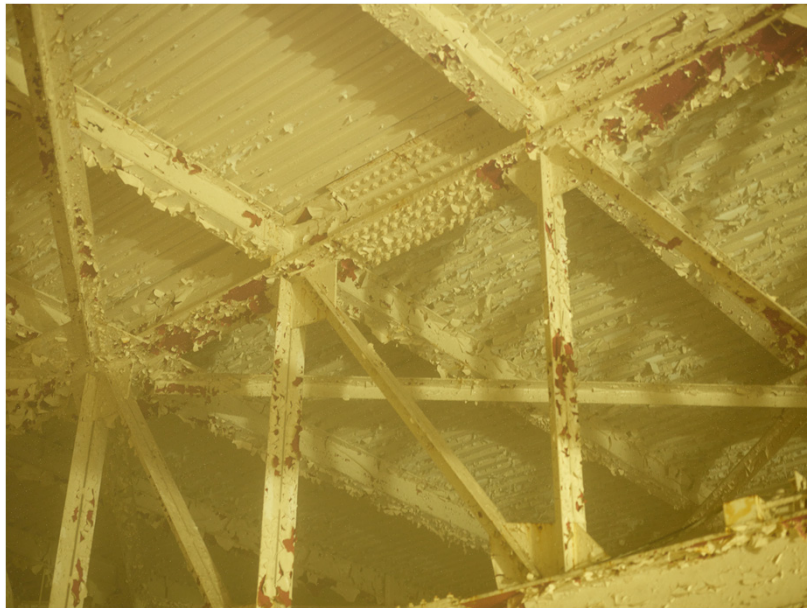
屋根鉄骨トラスと屋根スラブの状況

- 2号機使用済燃料プール内の燃料取り出しに向け、原子炉建屋上部の解体を遠隔装置による建屋解体を計画している。そのため、遠隔解体装置の計画検討に必要な情報として、鉄骨トラスが図面情報と相違がないか現場状況を確認しました
現時点では相違がないことを確認したため、引き続き計画検討を進めます
- 確認方法：屋上に設置されている貫通孔を利用し、カメラを建屋内部に挿入し撮影
- 期 間：2018/2/28～2018/3/17（準備期間等含む）
