使用済燃料プール対策 スケジュール

1号機原子炉建屋
Xブレース撤去に干渉する支障物撤去の状況について

2号機原子炉建屋西側外壁開口工事 及びオペフロ調査等について

福島第一原子力発電所 3号機原子炉建屋 燃料取り出し用カバー等設置工事の進捗状況について

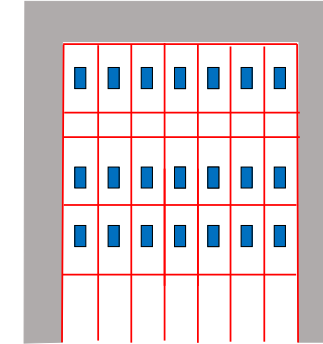
STEP 4

壁面目地切り
解体用ブレード取付

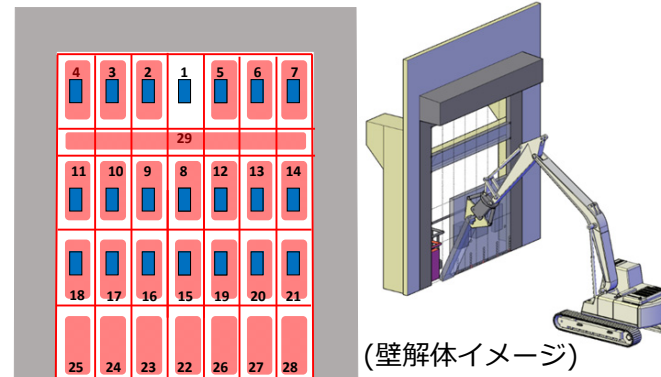
STEP 6

壁解体

(壁解体イメージ)

- ・遠隔操作重機によりブロック状に壁の解体を実施

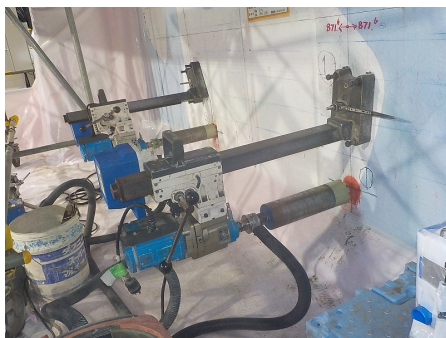
コア削孔装置設置状況

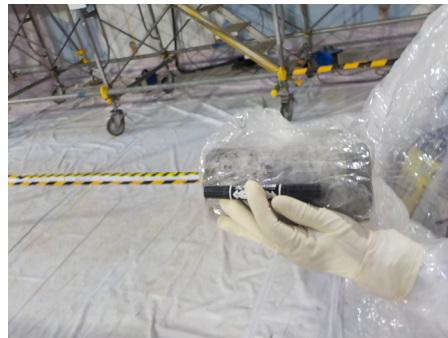
採取したコア
(長さ約20cm、直径約11cm)

- 調査用コアを採取し、原子炉建屋の内壁側の汚染状況を確認。
- コア表面の汚染密度 (スミア法) は、最大290Bq/cm² (原子炉建屋1階と同程度) 。スミアのガンマ線核種分析を行った結果、Cs-134、Cs-137、Co-60、Sb-125が検出。なお、アルファ線放出核種も微量ながら検出。
- 今後、採取したコアの詳細分析を外部機関で実施予定。

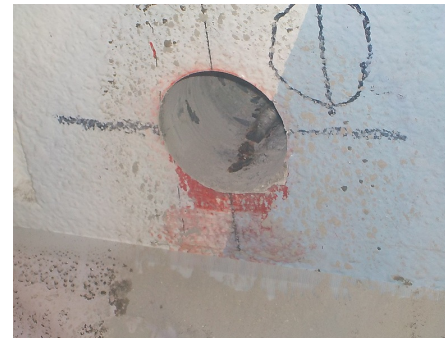
コアを削孔した状況

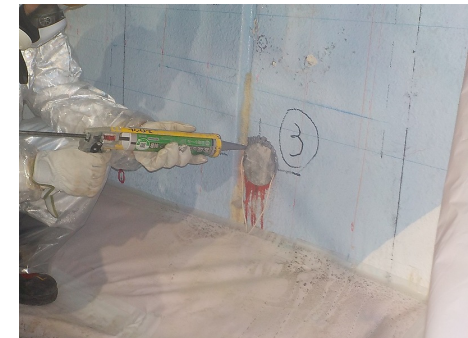
削孔箇所の孔塞ぎの状況

- 4月16、17日に調査用コアを9本採取。
- 前室内のダスト、線量率は、削孔前後で有意な変動なし。
- 削孔箇所近傍の線量率は、削孔直後に建屋内からの放射線の影響を受けて、一時的に増加したが、削孔箇所を塞いだ後は削孔前と同程度の線量率に戻った。

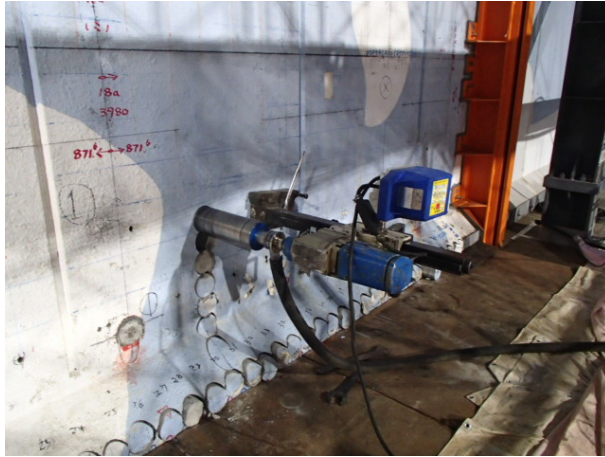
解体用コア削孔（STEP3）
2018/4/24撮影

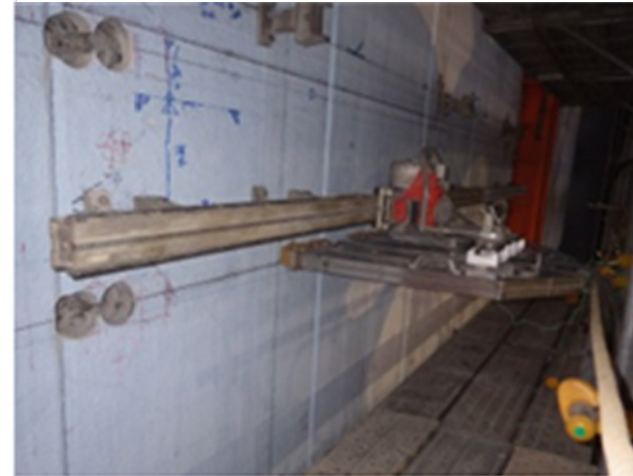
壁目地切り（STEP4）
2018/5/14撮影

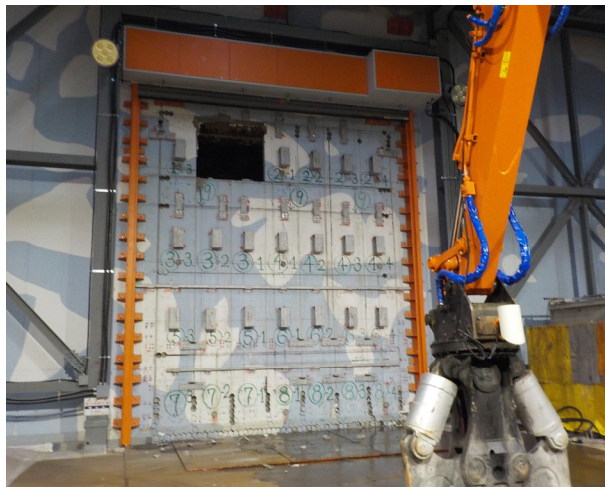
壁解体(STEP6)
2018/5/28撮影

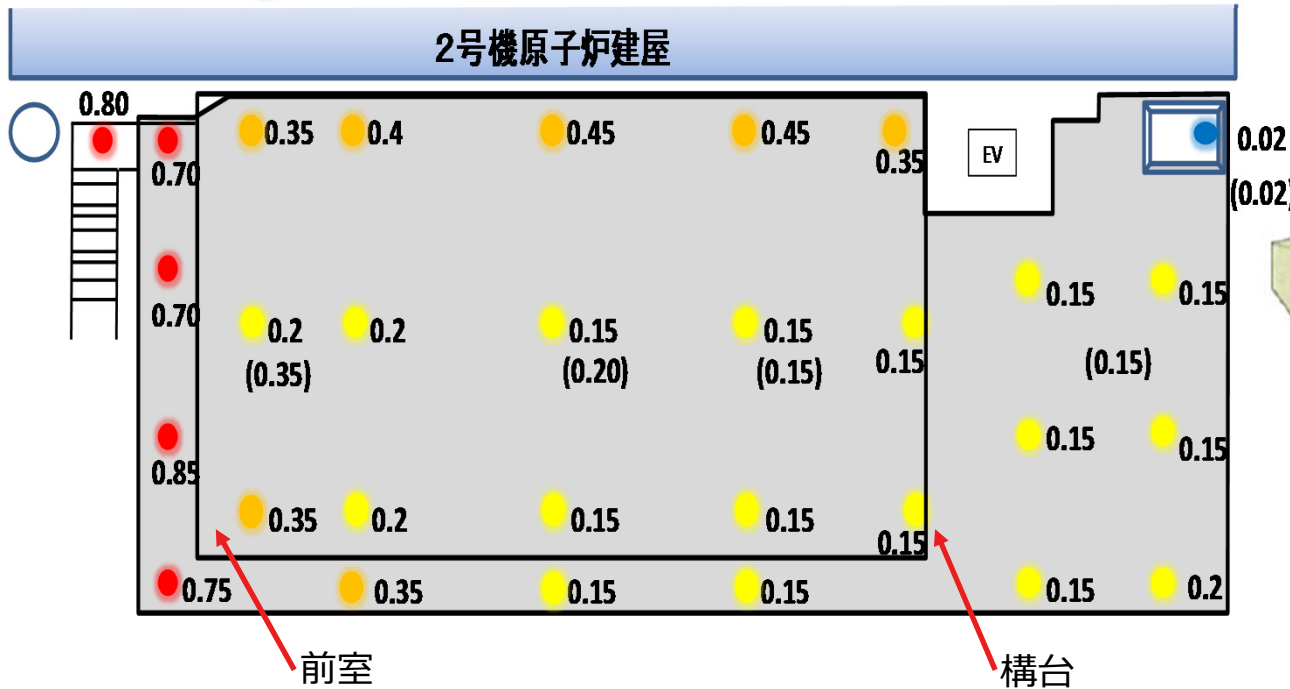
● 0.1未満
 ● 0.1以上、0.3未満
 ● 0.3以上、0.5未満
 ● 0.5以上
 (単位:mSv/h)

構台および前室床面

- 測定日 : 2018.03.23 ● 測定器 : F1-1CW-051 ● 測定高さ : 約1m
- () : 2018.05.07 ● 測定器 : F1-1CWBL-082 ● 測定高さ : 約1m

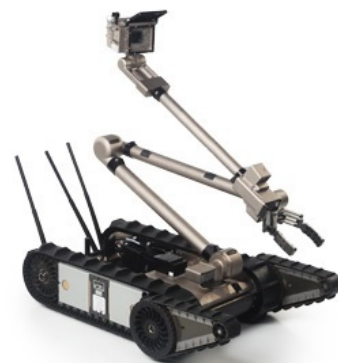
Packbot

- 「オペフロ内残置物移動・片付」及び「オペフロ内残置物移動・片付後調査」を円滑に実施するため、残置物状況の調査及びオペフロ西側壁開口近傍の線量等の調査を行う。
- 主な調査内容は以下の通り
 - ・ 空間線量測定
 - ・ ダスト測定
 - ・ スミア測定（床・壁）
 - ・ カメラによる残置物等の状況調査
 - ・ コリメート付線量計による測定（床・壁）

遠隔無人ロボットイメージ

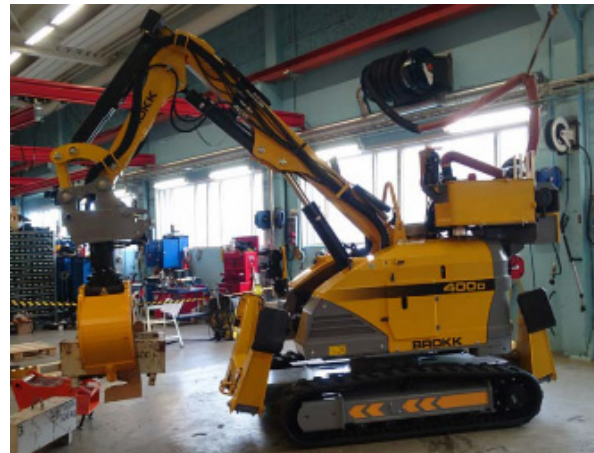
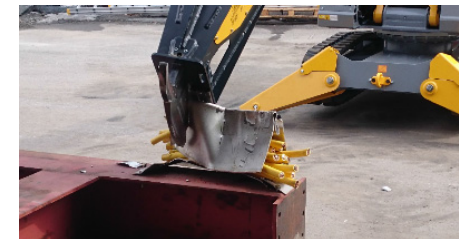
- 「オペフロ内残置物移動・片付後調査」の支障となる資機材等の残置物の移動・片付を行う。
- 主な移動・片付対象物は以下の通り
 - ・ C区域フェンス
 - ・ ウェル周り手摺
 - ・ ツールラック等
 - ・ Warrior

遠隔無人重機イメージ

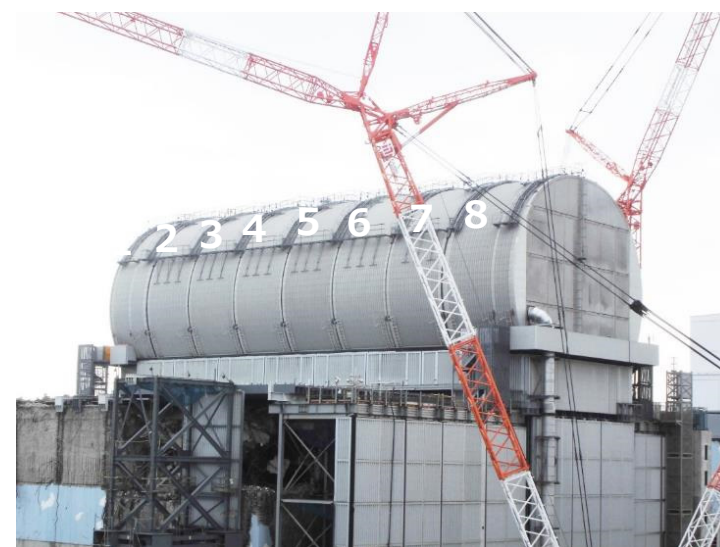
ドーム屋根設置完了

- 燃料取扱機・クレーン関連設備設置工事を2017年9月に着手。
- ドーム屋根については2月23日に設置完了。
- 燃料取扱機・クレーン用電源ケーブル及び制御ケーブルの布設を2018年3月15日に完了。
- 燃料取扱機・クレーン試運転を3月15日に開始。
 - クレーンについては主巻の関連機器に不具合が確認されたことから、試運転を中止している。なお、主巻以外の機器については予定通り試運転を実施している。

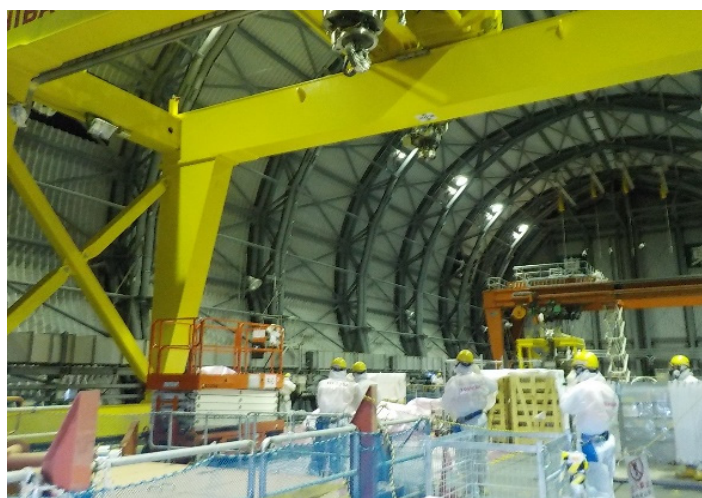
3号機原子炉建屋オペフロ 試運転状況

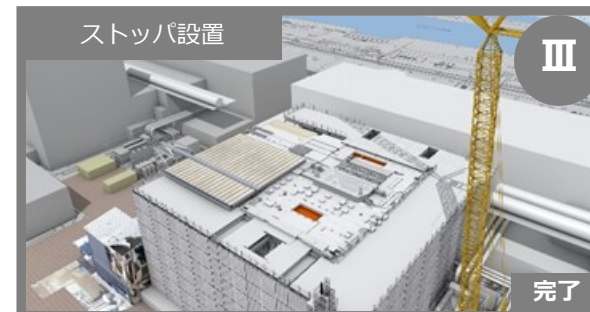
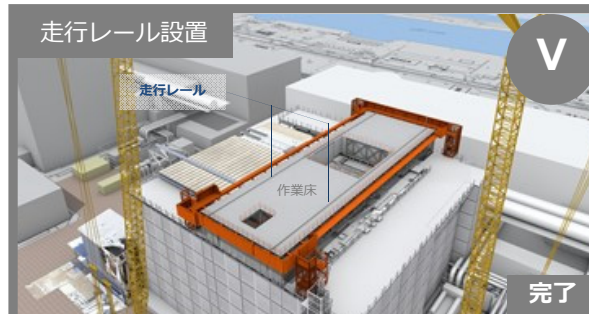
- ステップⅢ～Ⅳ：門型架構の設置
- ステップⅤ：走行レールの設置
- ステップⅥ～Ⅸ：ドーム屋根部材および燃料取扱設備等の設置

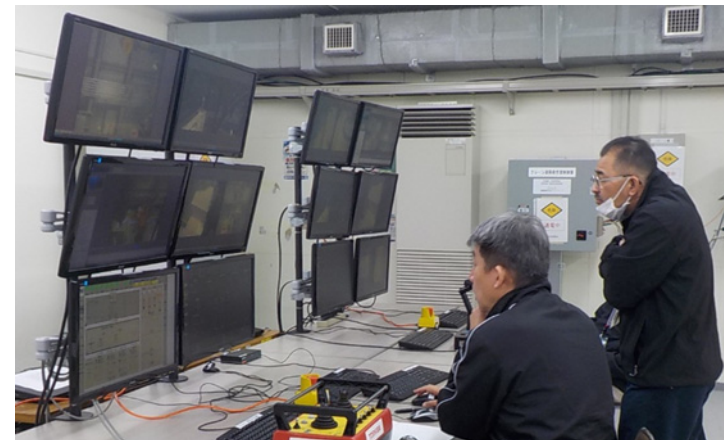
- 作業人数：（4人／班）×（2班／日）
- 作業時間：約300分／班・日

試運転実施状況（遠隔操作室）

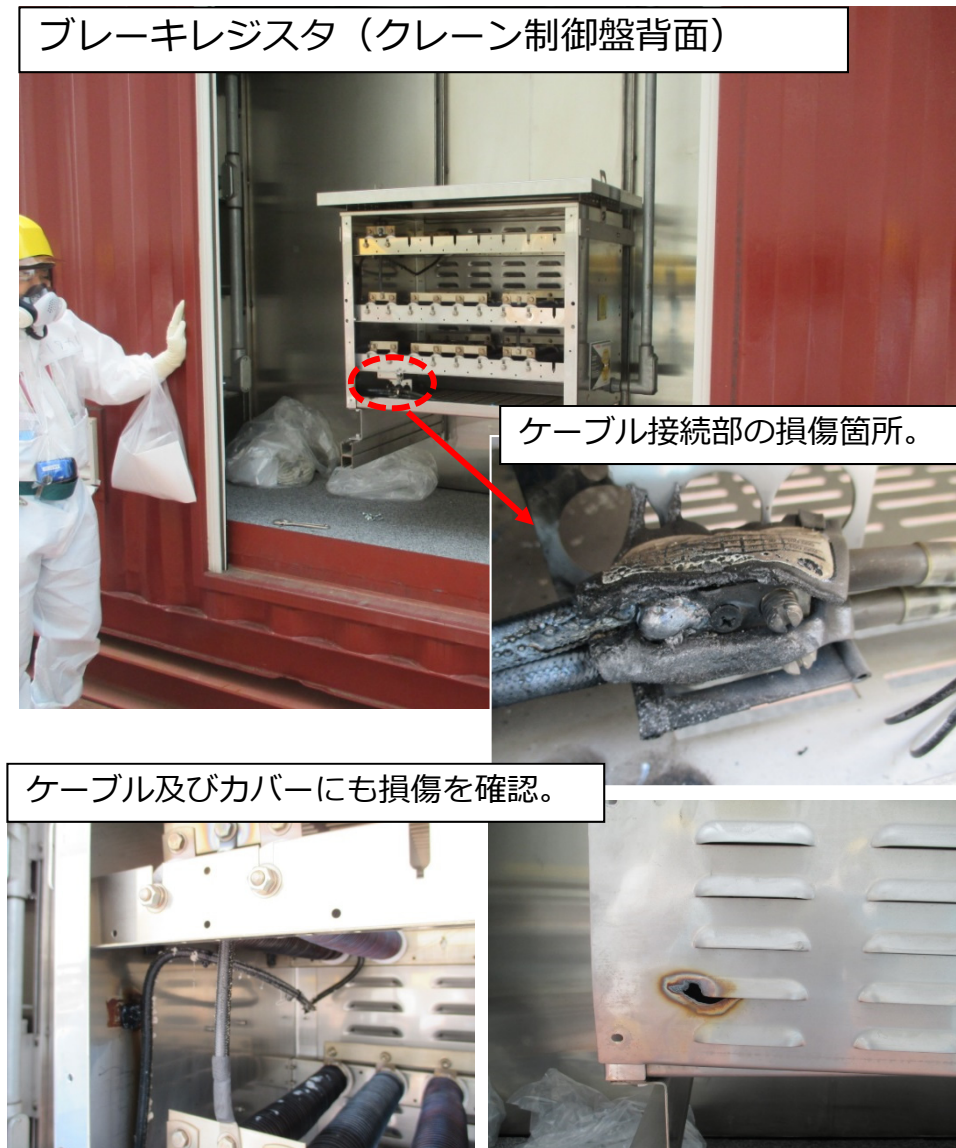
2018年5月12日 クレーン主巻インバータ異常の調査の為、R/Bオペフロに設置してある制御盤コンテナ内機器の外観確認を行っていたところ、クレーン制御盤背面にあるブレーキレジスタ※1に損傷を確認した。現在、発生原因について調査中。

ブレーキレジスタ損傷状況
(撮影日2018年5月12日)

※1 ブレーキレジスタ：ブレーキユニットから回生電流を受けて熱に変換し、インバータの電圧上昇を抑える素子

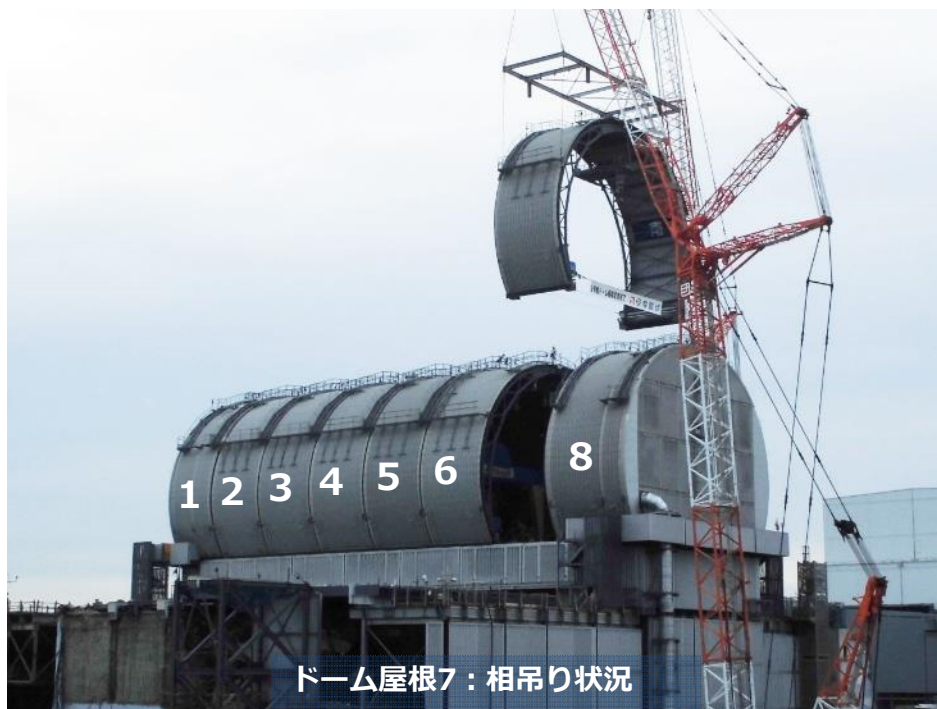
ドーム屋根7：相吊り状況

ドーム屋根7相吊り状況
(撮影日2018年2月21日)

- 燃料取り出し用カバー等設置工事は2017年1月に着手。
 - ドーム屋根設置作業を7月22日に開始。
 - ドーム屋根1,2,3,4,5,8,6,7の順に設置作業を実施。
 - 2月23日にドーム屋根7の設置完了。

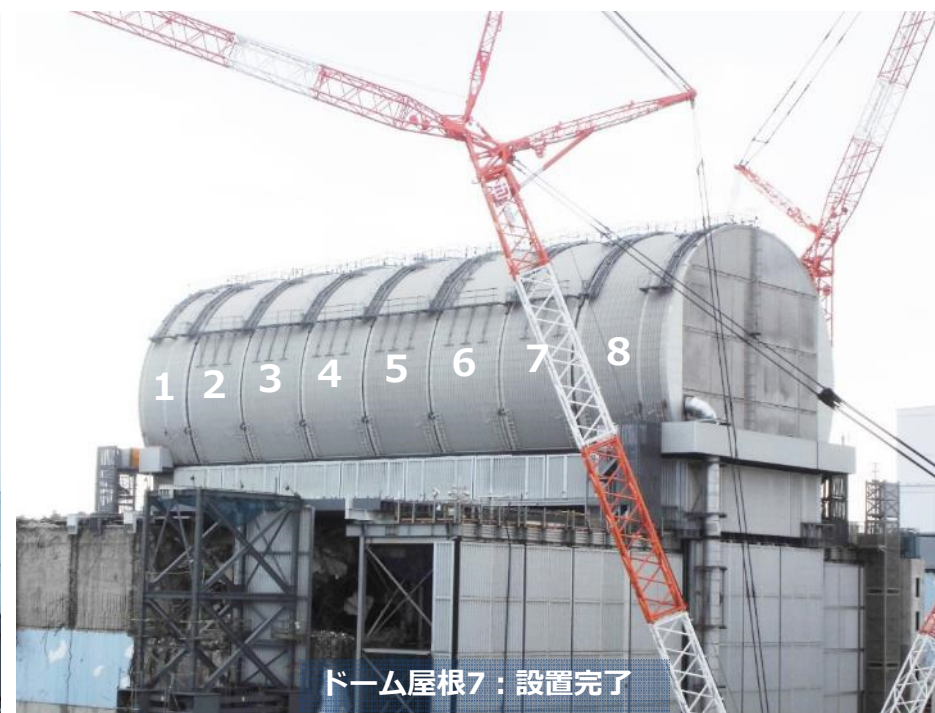
ドーム屋根7：設置完了

ドーム屋根7設置完了
(撮影日2018年2月28日)

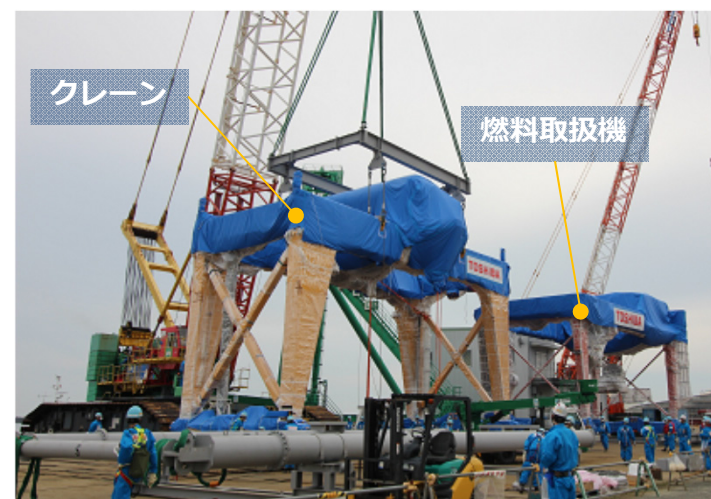
燃料取扱機・クレーンの海上から構内に搬入状況
(撮影日2017年11月8日)

- 燃料取扱機・クレーン関連設備設置工事を2017年9月に着手。
 - 燃料取扱機・クレーンの水切り（海上から構内へ搬入）を11月8日に完了。
 - 燃料取扱機のガーダ上への設置を11月12日に完了。
 - クレーンのガーダ上への設置を11月20日に完了。
（関連設備の設置については9月11日より開始し、継続実施中。）

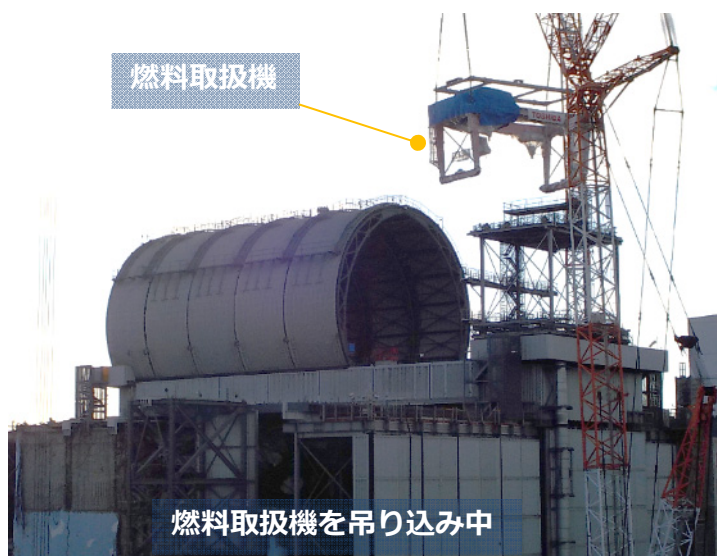
燃料取扱機を吊り込み中

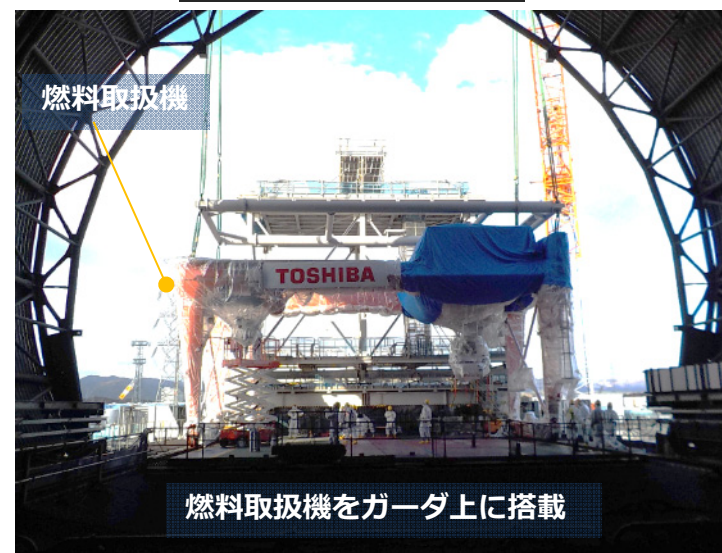
燃料取扱機をガーダ上に搭載

燃料取扱機、ガーダ上への設置状況
(撮影日2017年11月12日)
