放射性廃棄物処理・処分 スケジュール

# 廃棄物試料の分析結果 (瓦礫, 水処理設備処理二次廃棄物, 汚染水, 処理水, 土壌)

平成30年7月26日

技術研究組合 国際廃炉研究開発機構／  
日本原子力研究開発機構

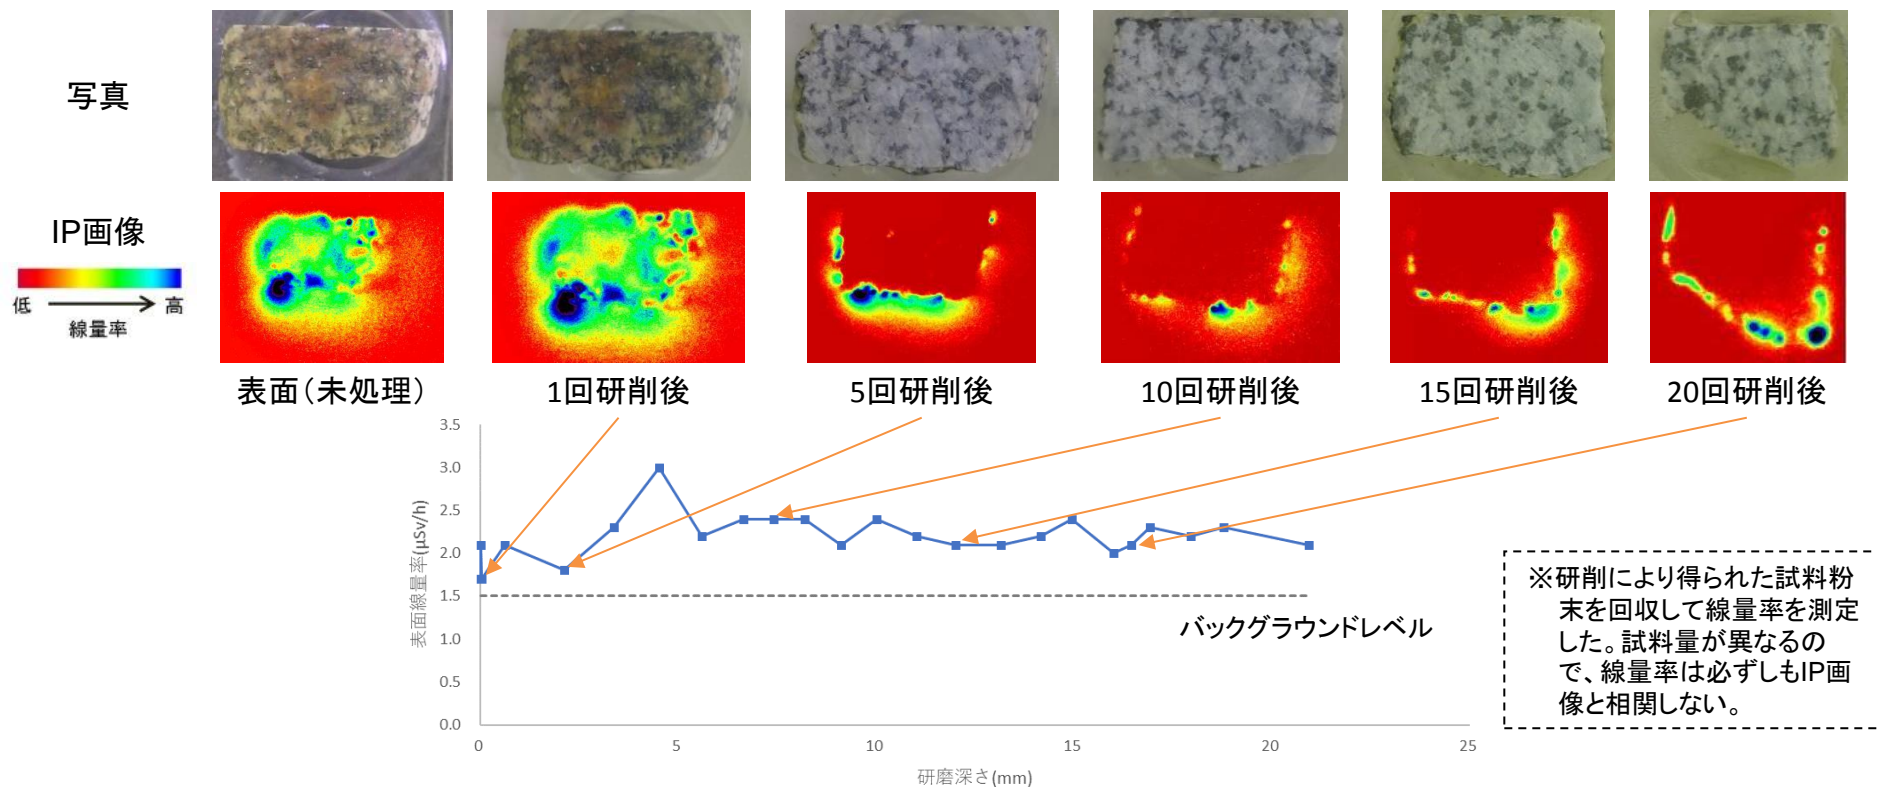
試料番号 1U-03

## - 1号機周辺(西側)瓦礫の汚染分布 -

- 試料は、1号機周辺(西側)から採取し、塗膜はなく岩石状であった。
- 上面には2mm程の凸凹があり、全面的な汚染が見られた。それ以降は、側面の汚染が見られた。
- 線量率は、大凡、一定のレベルで推移した。
- 汚染分布は、試料の上面、側面に見られた。内部への浸透はない。

試料名	試料の特徴	IP分析による汚染分布の推定			汚染の特徴
		表面	側面	内部	
1号機周辺(西側)瓦礫 (1U-03)	塗装なし、岩石状	有り	有り	なし	・表面に汚染有り
3号機周辺(西側)瓦礫 (3U-01)	塗装有り	なし	有り	なし	・塗膜に汚染なし
4号機周辺(西側)瓦礫 (4U-11)	塗装有り	有り	なし	なし	・塗膜の一部に汚染有り
3号機オペフロ瓦礫 (3RB-OP-C1)	塗装有り	有り	有り	なし	・塗膜に汚染有り ・塗膜とコンクリートの境界部分 (～深さ4mm)に汚染有り
覆土式一時保管施設(第3槽) (3SC-R1)	塗装なし、泥状付着物	有り	なし	なし	・表面に局所汚染有り

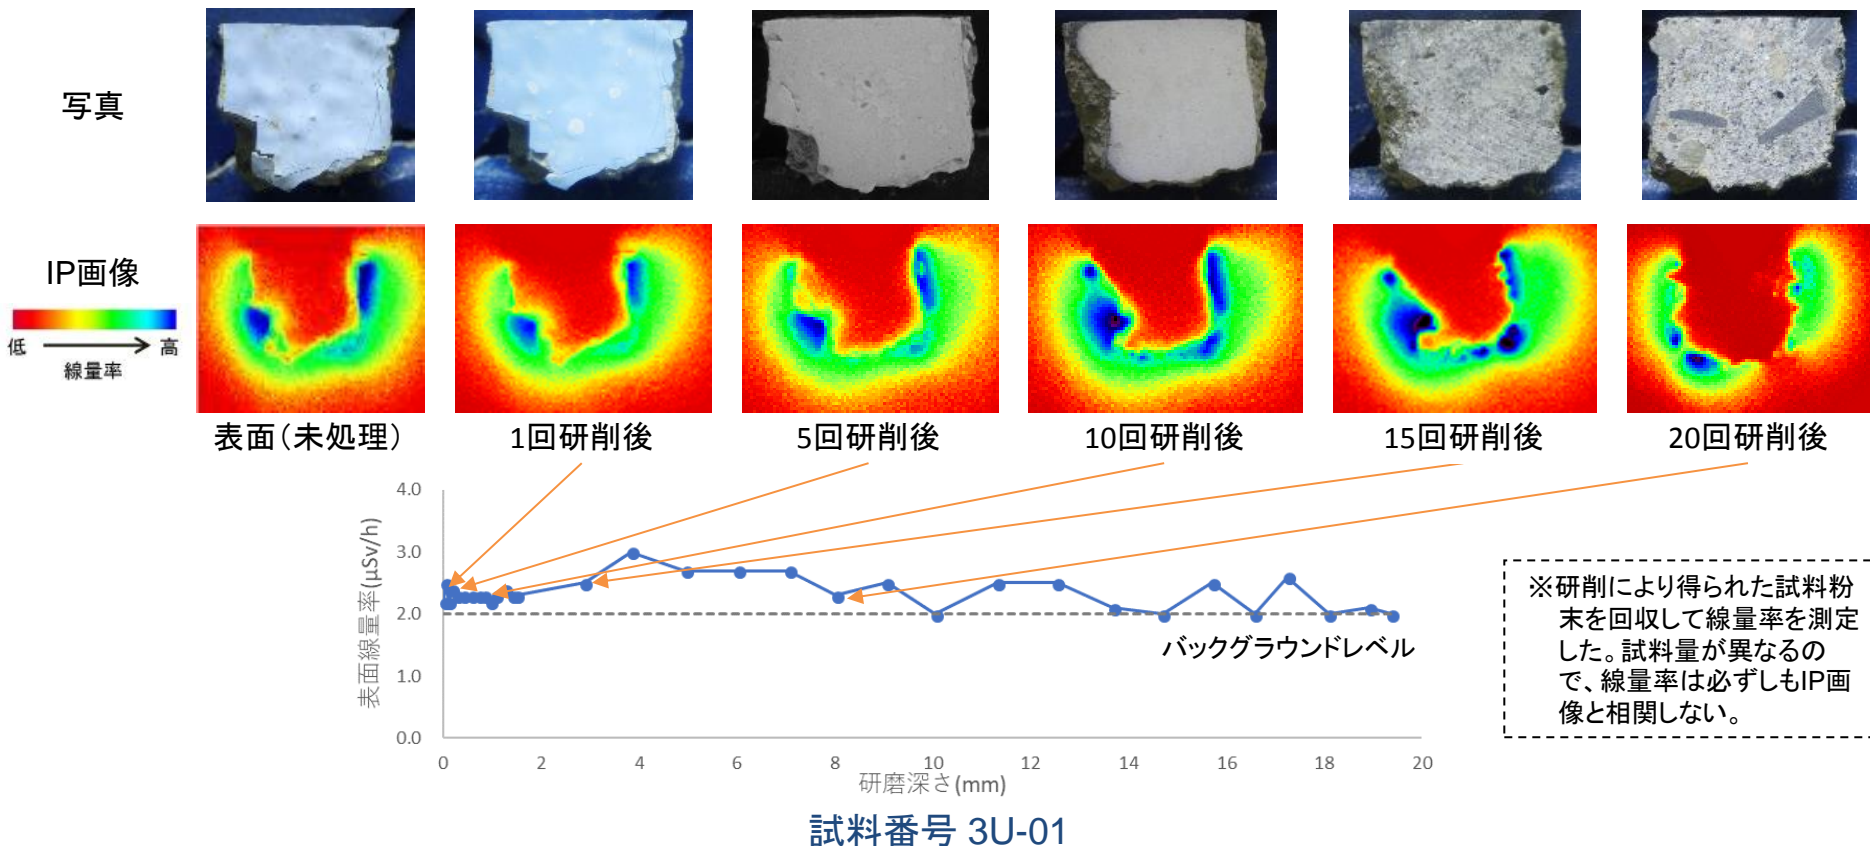
# 瓦礫試料の局所的な汚染分布 - 3号機周辺(西側)瓦礫の汚染分布 -

- 試料は、3号機周辺(西側)から採取したコンクリート片で、水色の塗膜があった。
- 汚染は側面に見られた。上面の塗膜部分及び試料内部に汚染は見られなかった。
- 線量率は、バックグラウンドレベル付近で推移した。
- 汚染分布は、上面の塗膜部分と内部にはなく、側面に見られた。

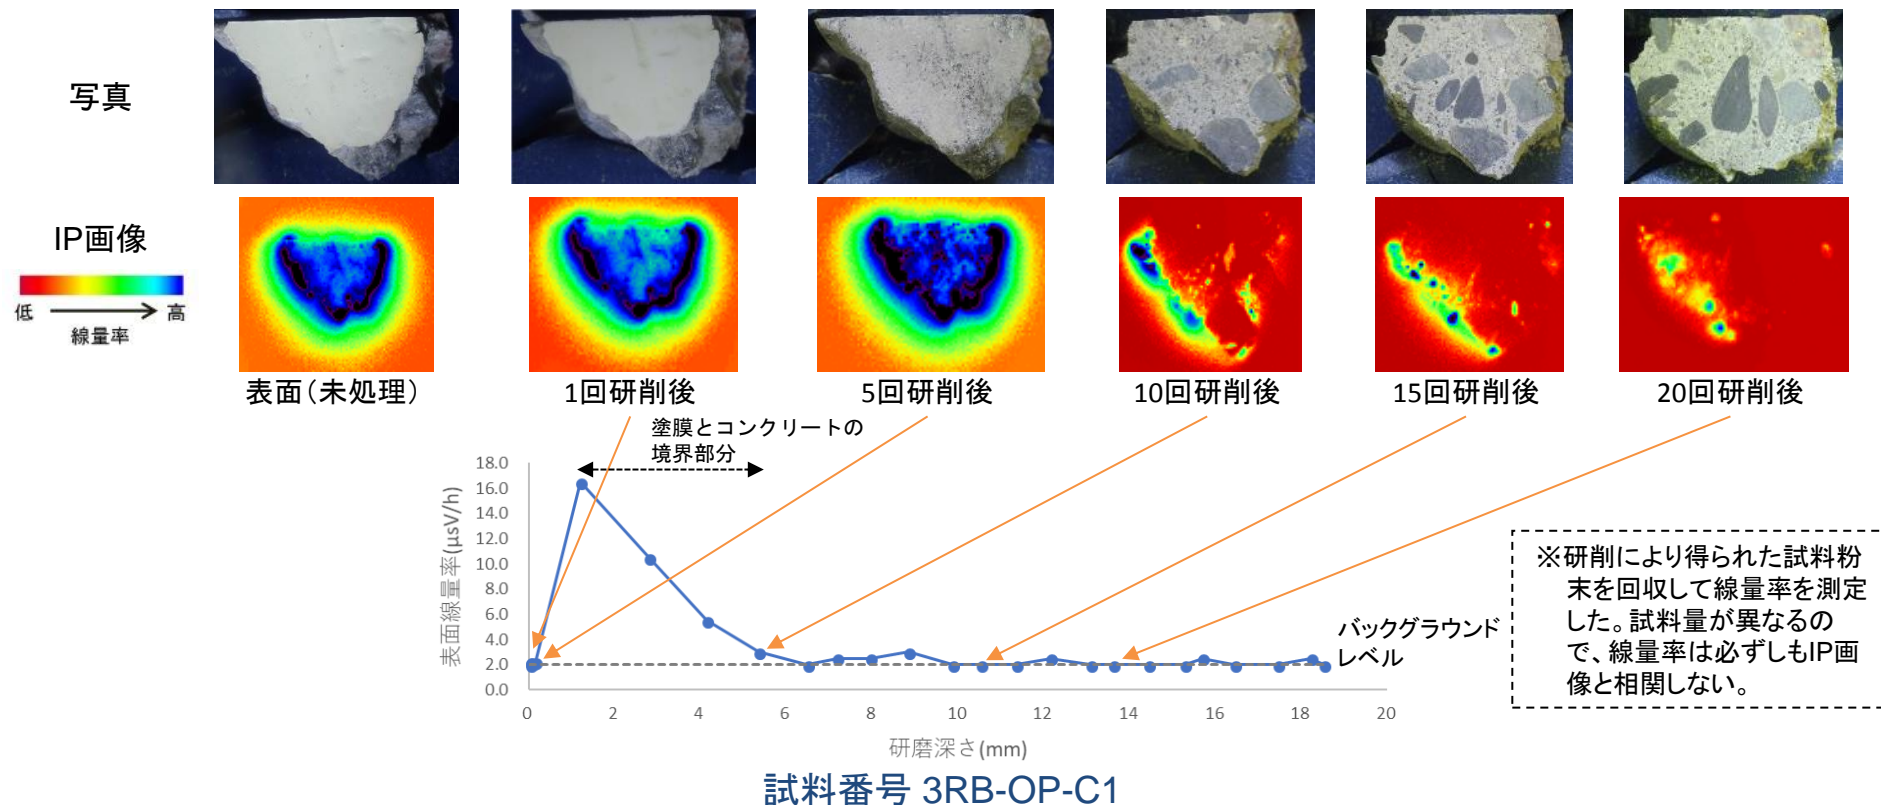
## - 3号機オペフロ瓦礫の汚染分布 -

- 試料は、3号機オペフロから採取したコンクリート片で、白色の塗膜があった。
- 上面の塗膜とコンクリートとの境界部分、側面に汚染が見られた。試料内部に汚染は見られなかった。
- 線量率は、塗膜とコンクリートの境界部分で高い傾向が見られた。それ以降は、バックグラウンドレベル付近で推移した。
- 汚染分布は、塗膜部分と側面に見られ、内部への浸透はない。

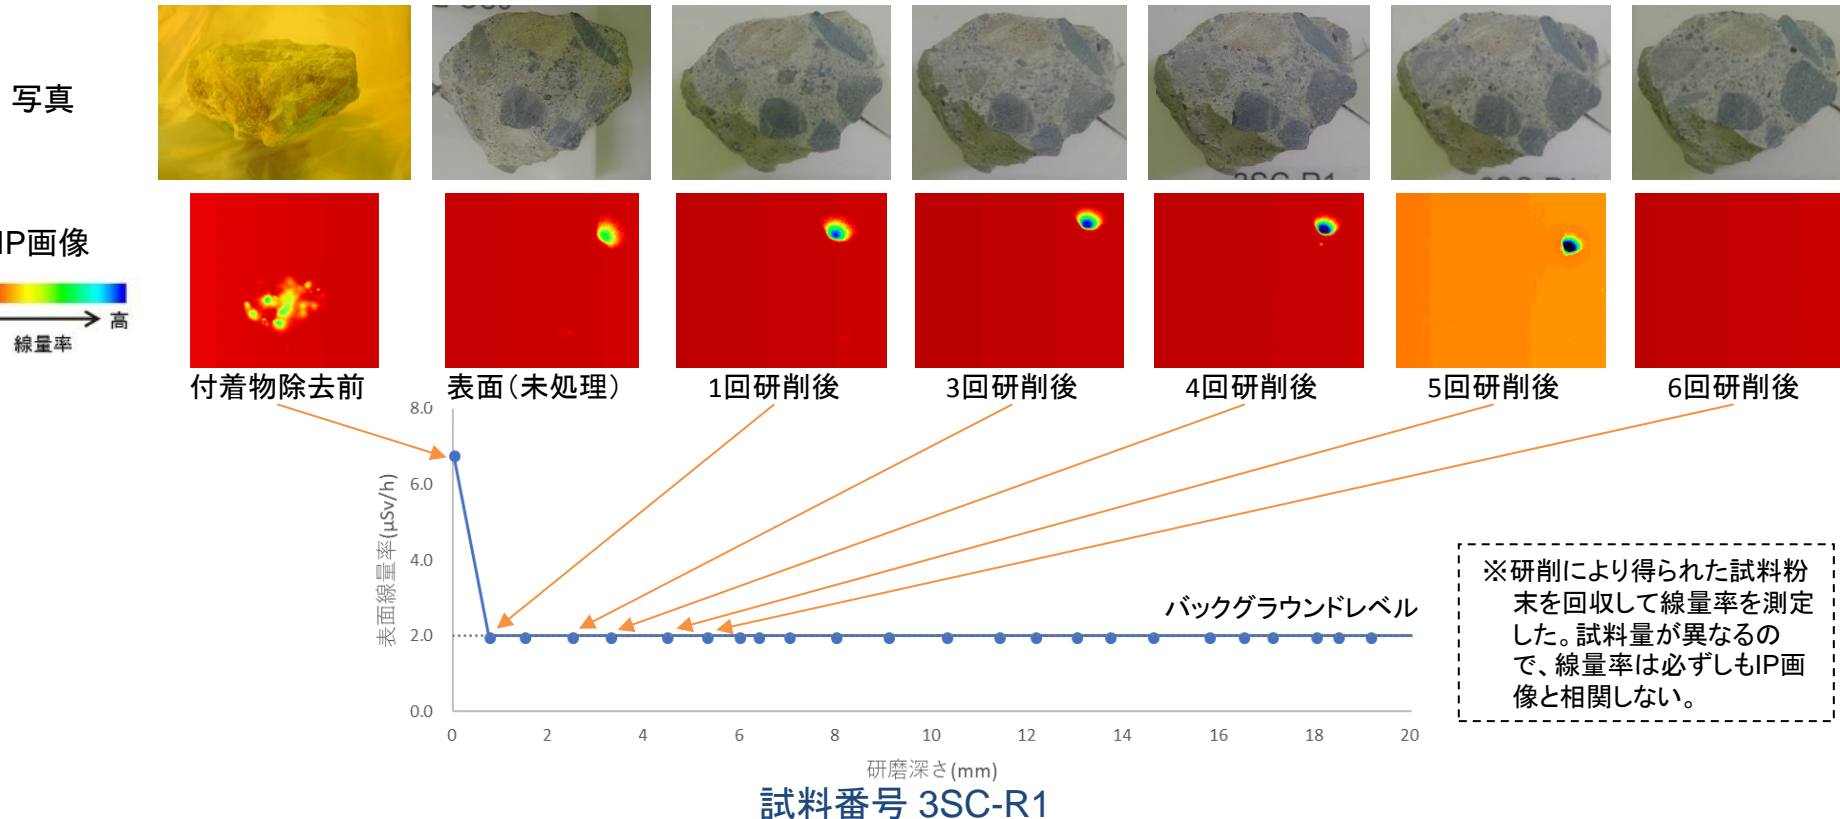
## － 覆土式一時保管施設(第3槽)の汚染分布 －

- 試料は、覆土式一時保管施設(第3槽)から採取したコンクリート片で、塗膜はなく、上面に泥状の付着物があった。
- 上面の一部に汚染が見られた。
- 線量率は、試料上面の泥状付着物を除去した後は、バックグラウンドレベル付近で推移した。
- 汚染分布は、上面に局所的に見られた。内部への浸透はない。

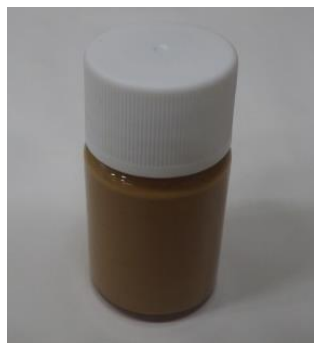
スラッジとDピット上澄み液試料は、輸送まで一時保管した※<sup>1</sup>。スラッジ試料は元のバイアル瓶(10mL)を手で振り攪拌した後、ピペッターで約1mLずつ別のバイアル瓶(10mL)に分取し、いずれも分析施設へ輸送した。

受け入れたスラッジ試料

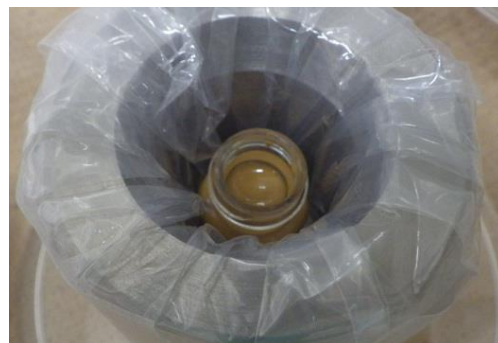
一時保管中のスラッジ試料

※<sup>1</sup> 輸送までガス抜きのため蓋を緩めて保管したため、一部水分が蒸発した。

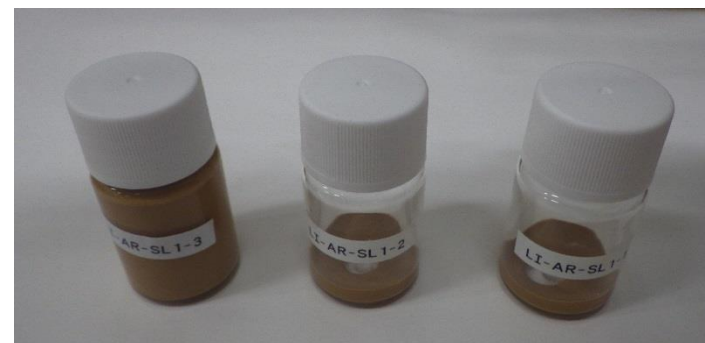
分取後のスラッジ試料

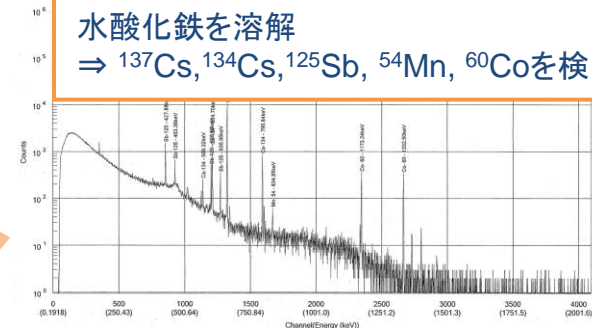
水酸化鉄を溶解  
 $\Rightarrow$   $^{137}\text{Cs}$ ,  $^{134}\text{Cs}$ ,  $^{125}\text{Sb}$ ,  $^{54}\text{Mn}$ ,  $^{60}\text{Co}$ を検出

スラッジの前処理フローと試料の外観

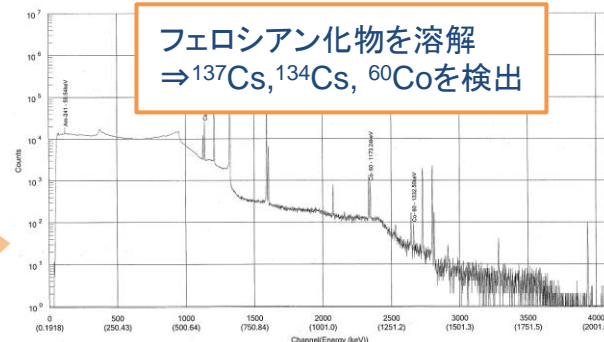
フェロシアン化物を溶解  
 $\Rightarrow$   $^{137}\text{Cs}$ ,  $^{134}\text{Cs}$ ,  $^{60}\text{Co}$ を検出

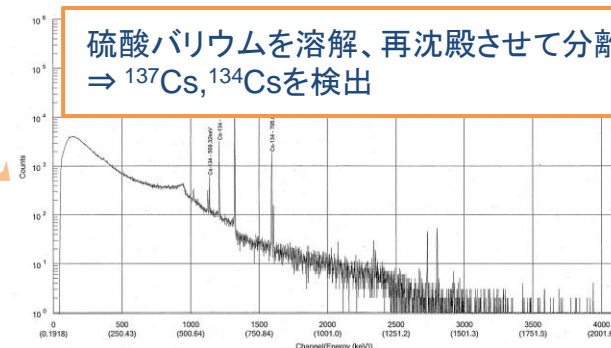
硫酸バリウムを溶解、再沈殿させて分離  
 $\Rightarrow$   $^{137}\text{Cs}$ ,  $^{134}\text{Cs}$ を検出

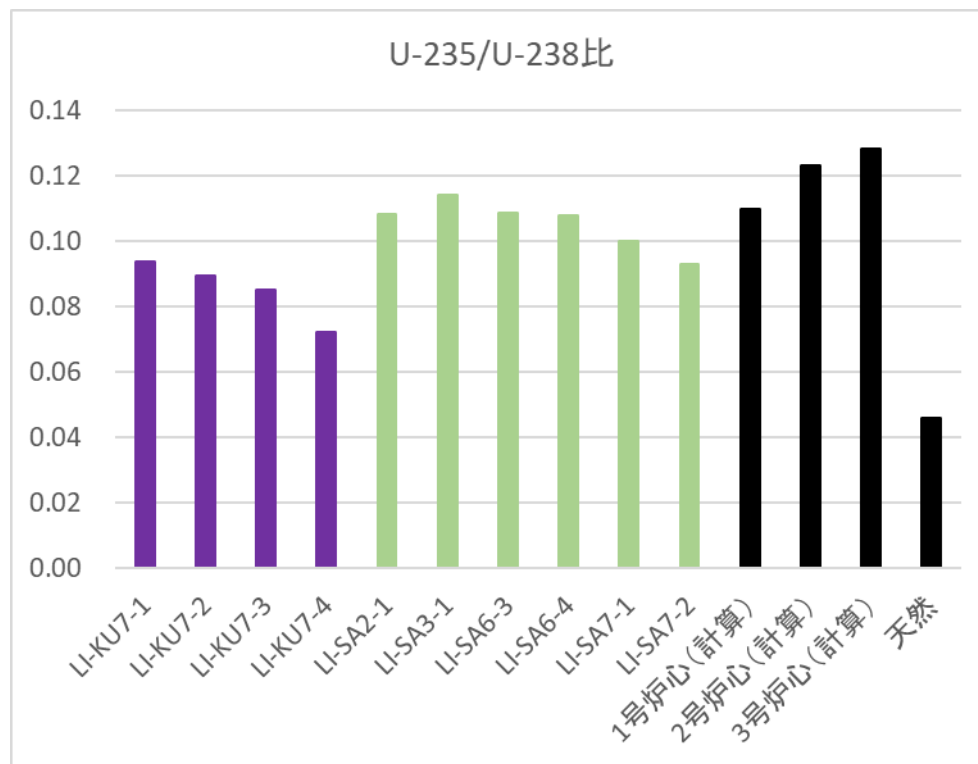
- $^{234}\text{U}/^{238}\text{U}$ 比、 $^{235}\text{U}/^{238}\text{U}$ 比ともに、KURION処理水は、炉心燃料計算値やSARRY処理水に比べて低い傾向にある。但し、天然での比よりも高い。

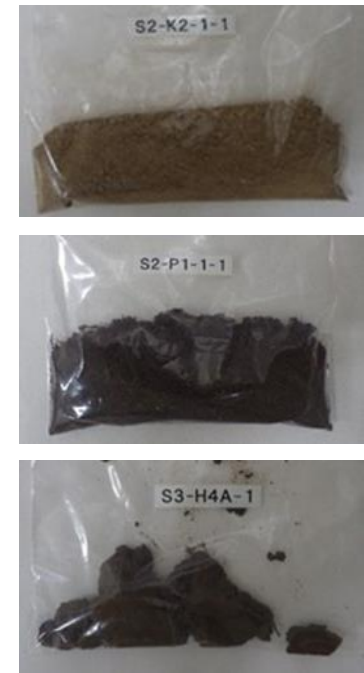
試料の外観
