瓦礫類・伐採木・使用済保護衣等の管理状況(2018.7.31 時点)

水処理二次廃棄物の管理状況(2018.8.2時点)

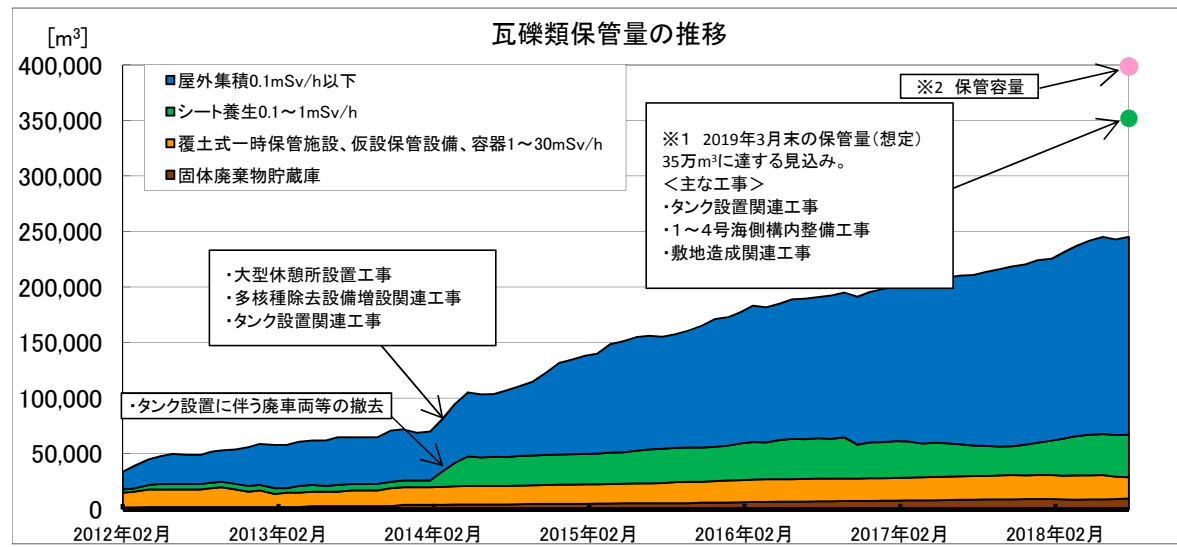
瓦礫類・伐採木・使用済保護衣等の管理状況(2018.7.31 時点)

※1 瓦礫類・伐採木・使用済保護衣等の保管量(想定)は、実施計画(2018年3月26日認可)の予測値を示す。
 ※2 瓦礫類・伐採木・使用済保護衣等の保管容量は、運用上の上限を示す。
