## 「廃炉」の主な作業項目と作業ステップ

## 取り組みの状況

# 東京電力ホールディングス(株) 福島第一原子力発電所 構内配置図

## 廃止措置等に向けた進捗状況: 使用済み燃料プールからの燃料取り出し作業

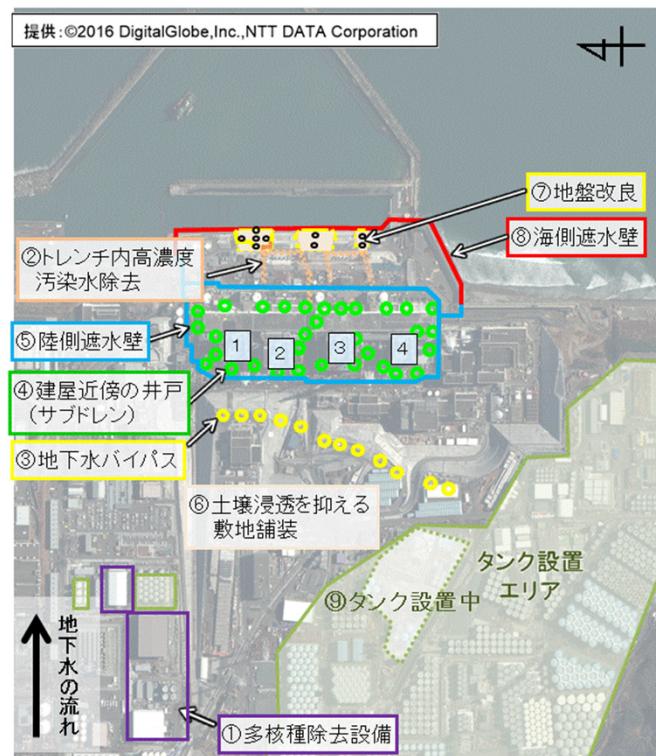
～汚染水対策は、下記の3つの基本方針に基づき進めています～

### 方針1. 汚染源を取り除く

- ①多核種除去設備等による汚染水浄化
- ②トレンチ(注3)内の汚染水除去
- (注3) 配管などが入った地下トンネル。

### 方針2. 汚染源に水を近づけない

- ③地下水バイパスによる地下水汲み上げ
- ④建屋近傍の井戸での地下水汲み上げ
- ⑤凍土方式の陸側遮水壁の設置
- ⑥雨水の土壤浸透を抑える敷地舗装

### 方針3. 汚染水を漏らさない

- ⑦水ガラスによる地盤改良
- ⑧海側遮水壁の設置
- ⑨タンクの増設 (溶接型へのリプレイス等)

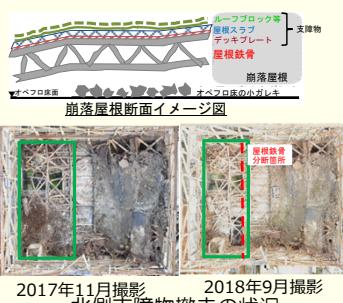
### 1号機原子炉建屋北側屋根鉄骨の撤去に向けて支障物がなくなりました

使用済燃料プールからの燃料取り出しに向けて、Xプレースの撤去及び北側ガレキ撤去を進めています。

Xプレースは、12月20日に計画していた4か所の撤去が完了しました。

また、北側崩落屋根のうち、ルーフブロック等・屋根スラブ・デッキプレートの撤去が完了し、1月より屋根鉄骨を分断した上で撤去作業を開始する予定です。

2017年11月撮影  
北側支障物撤去の状況

2018年9月撮影  
北側支障物撤去の状況

- ・ガレキ撤去作業時のダスト飛散を抑制するための防風フェンスの設置を2017年10月31日に開始し、2017年12月19日に完了。
- ・使用済燃料プールからの燃料取り出しに向けて、オペフロ北側のガレキ撤去を2018年1月22日より開始。
- ・吸引装置によるガレキ撤去作業を慎重に進めており、放射性物質濃度を監視している敷地境界付近や構内のダストモニタに有意な変動がないことを確認。
- ・撤去したガレキは、その線量に応じて固体廃棄物貯蔵庫等の保管エリアに保管。
- ・使用済燃料プール（SFP）周辺ガレキ撤去時の計画を立案するため、現場での調査を2018年7月23日より開始し、8月2日に完了。
- ・使用済燃料プール保護等の準備作業を行うアクセスルートを確保するため、一部のXブレース（西面1箇所、南面1箇所、東面2箇所の計4箇所）の撤去を計画。
- ・2018年9月19日よりXブレース撤去作業を開始し、12月20日に計画していた4箇所の撤去が完了。撤去作業中は放射線やダスト管理を徹底し、ダストモニタやモニタリングポストに有意な変動はなし。
- ・北側崩落屋根のうち、ルーフブロック等・屋根スラブ・デッキプレートの撤去が完了し、2019年1月より屋根鉄骨を分断した上で、撤去作業を開始する予定。

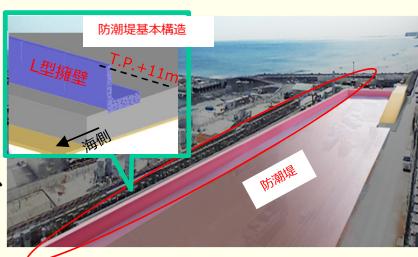
防潮堤設置イメージ図

### 防潮堤設置により津波リスクの低減を図ります

切迫性の高い千島海溝津波に対して、建屋流入に伴う建屋滞留水の増加と流出を防止し、福島第一全体の廃炉作業が遅延するリスクを緩和することを目的に防潮堤を設置します。

設置する防潮堤は鉄筋コンクリート製L型擁壁とし、防潮堤高さ1.P.+11.0mを確保することとしています。

- ・切迫性の高い千島海溝津波に対して、建屋流入に伴う建屋滞留水の増加と流出を防止し、福島第一全体の廃炉作業が遅延するリスクを緩和することを目的に防潮堤の設置を予定。
- ・設置する防潮堤は鉄筋コンクリート製L型擁壁とし、防潮堤高さT.P.+11.0mを確保する設計。

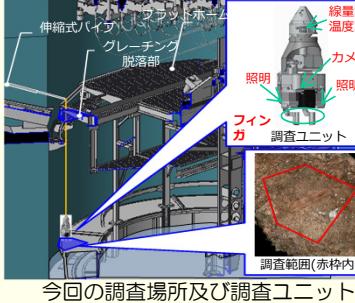
今回の調査場所及び調査ユニット

### 2号機原子炉格納容器内部の堆積物の接触調査を行います

2018年1月の原子炉格納容器（以下、PCVという）内部調査では、既設設備に大きな変形・損傷がないこと、ペデスタル底部全体に堆積物があることを確認しました。今回は、堆積物の性状（硬さや脆さ）を把握するため、前回使用した調査ユニットをフィンガ構造に変更し、フィンガを堆積物に接触させる調査を実施します。

- ・ 2018年1月の原子炉格納容器内部調査では、既設設備に大きな変形・損傷がないこと、ペデスタル底部全体に堆積物が堆積していることを確認。
  - ・ 今回は、堆積物の性状（硬さや脆さ）を把握するため、前回使用した調査ユニットをフィンガ構造に変更し、フィンガを堆積物に接触させる調査を実施予定。
  - ・ 従来と同様、PCV内の気体が外部に漏えいしない対策を行うとともに、万が一漏えいした場合においても、周辺環境へ影響を与えないよう、ダスト濃度を監視しながら作業を進める。
  - ・ 今後、習熟訓練を行い、2019年2月頃から調査を実施する予定。

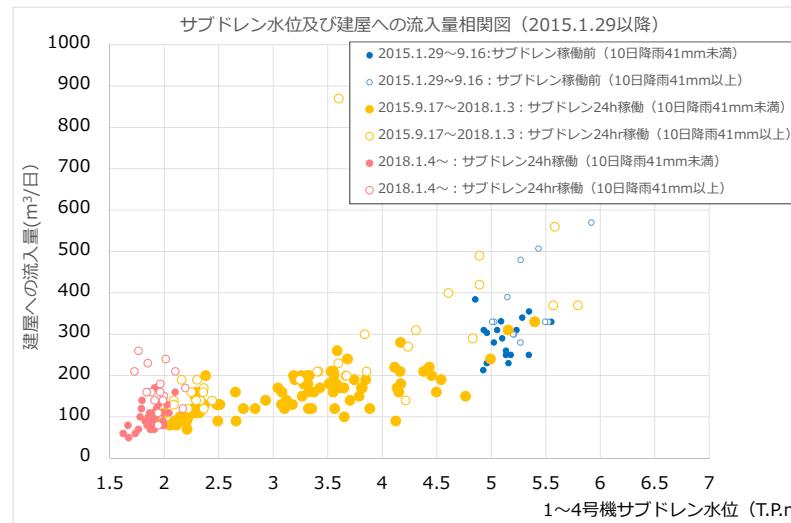
図2：建屋への地下水・雨水等流入量と1~4号機サブドレン水位の相関

- 1/2号機山側サブドレン周辺ピットのトリチウム濃度上昇に対する対応状況
  - ・1/2号機山側サブドレン周辺ピットのトリチウム濃度上昇抑制のため、周辺の地盤改良を実施しており、南側の地盤改良を2018年11月16日に完了。
  - ・サブドレン稼働による周辺地下水位の応答は、この地盤改良を境に、地盤改良前に比べて鈍くなっていること、地盤改良の影響が現れていると考えられる。
  - ・引き続き、北側の地盤改良を進めると共に、水質を含めた影響評価を実施。

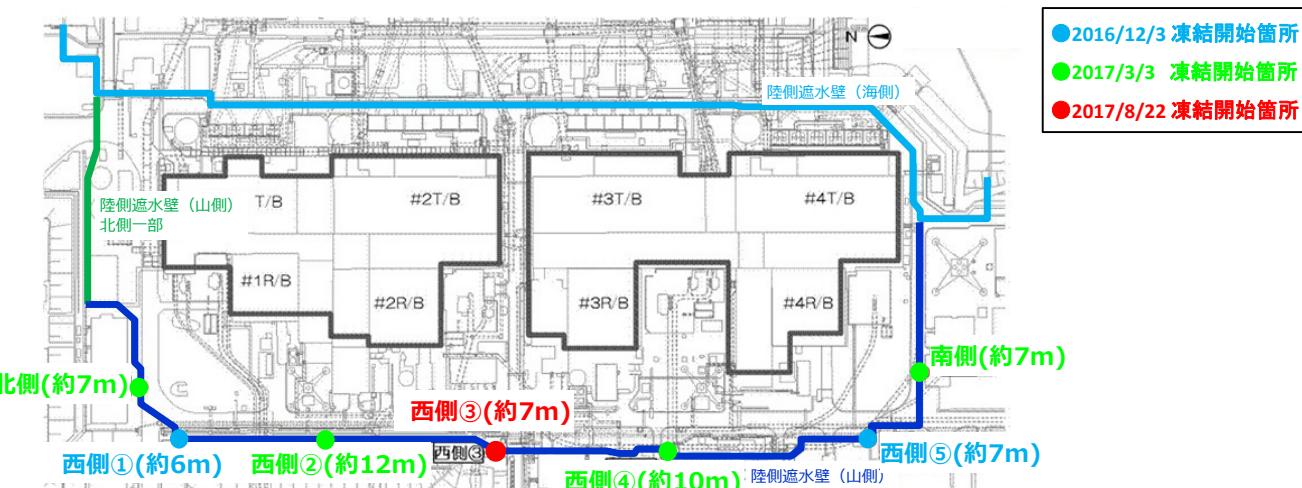
図3：陸側遮水壁(山側)の閉合箇所

- ・陸側遮水壁は、北側と南側で凍土の成長を制御する維持管理運転を、2017年5月より実施中。また、凍土が十分に造成されたことから、東側についても2017年11月に維持管理運転を開始。2018年3月に維持管理運転範囲を拡大。
- ・2018年3月、陸側遮水壁はほぼ全ての範囲で地中温度が0°Cを下回ると共に、山側では4~5mの内外水位差が形成され、深部の一部除き完成し、サブドレン・フェーシング等との重層的な汚染水対策により地下水位を安定的に制御し、建屋に地下水を近づけない水位管理システムが構築されたと判断。また、3月7日に開催された汚染水処理対策委員会にて、陸側遮水壁の地下遮水効果が明確に認められ、汚染水の発生を大幅に抑制することが可能となったとの評価が得られた。

- 建屋を陸側遮水壁で囲み、建屋への地下水流入を抑制します。
- 2016年3月より海側及び山側の一部、2016年6月より山側の95%の範囲の凍結を開始しました。残りの箇所についても段階的に凍結を進め、2017年8月に全ての箇所の凍結を開始しました。
- 2018年3月、陸側遮水壁はほぼ全ての範囲で地中温度が0°Cを下回ると共に、山側では4～5mの内外水位差が形成され、深部の一部を除き完成し、サブドレン・フェーシング等との重層的な汚染水対策により地下水位を安定的に制御し、建屋に地下水を近づけない水位管理システムが構築されたと考えています。また、3月7日に開催された汚染水処理対策委員会にて、陸側遮水壁の地下水遮水効果が明確に認められ、汚染水の発生を大幅に抑制することが可能になったとの評価が得られました。

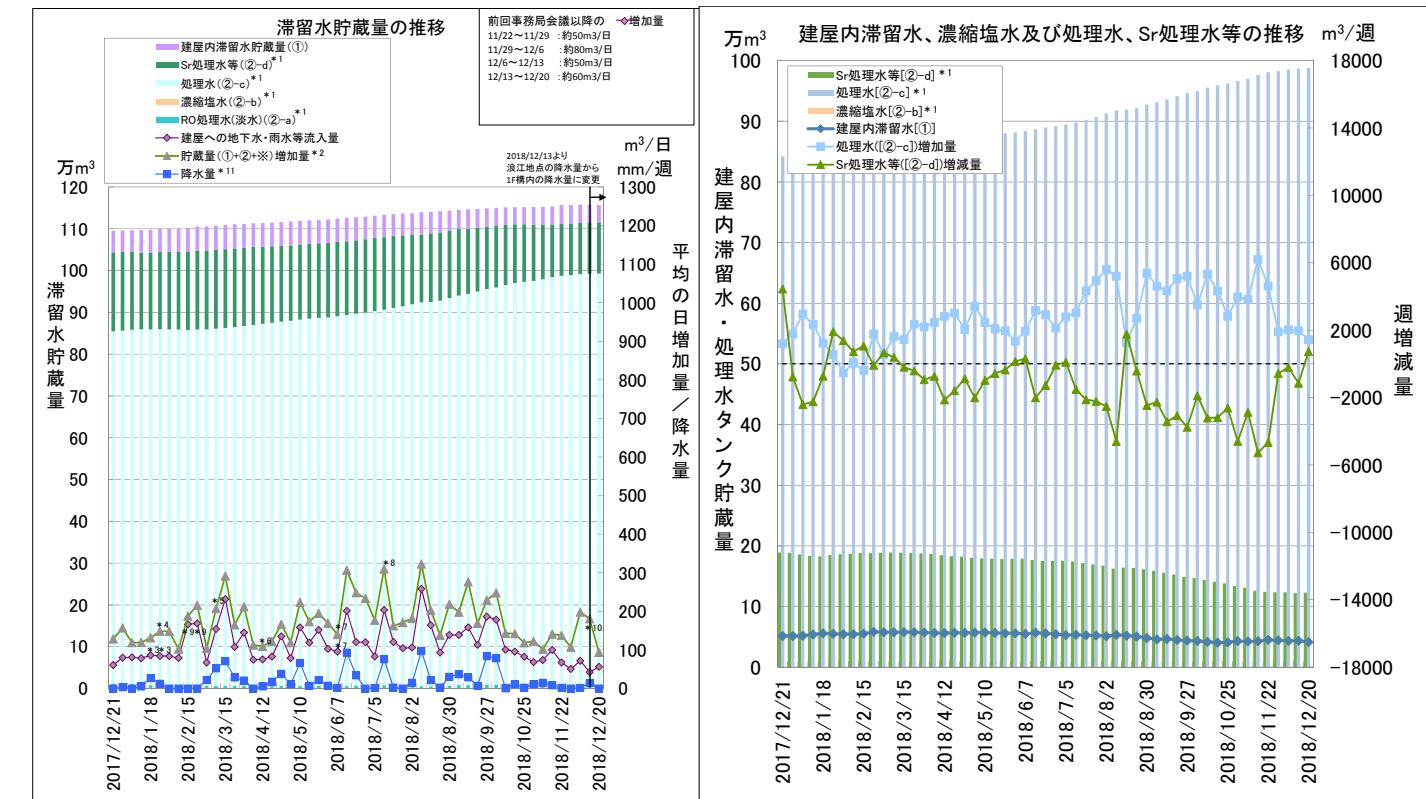
図4：滞留水の貯蔵状況

\*2: 貯蔵量増加量の精度向上として、2017/2/9より算出方法を以下の通り見直し。（2018/3/1見直し実施）  
[(建屋への地下水・雨水等流入量)+(その他移送量)+(ALPS薬液注入量)]

\*9: K排水路補修作業の影響で、建屋への流入量が増加。

\*10: 廃炉作業に伴う建屋への移送により貯蔵量が増加。

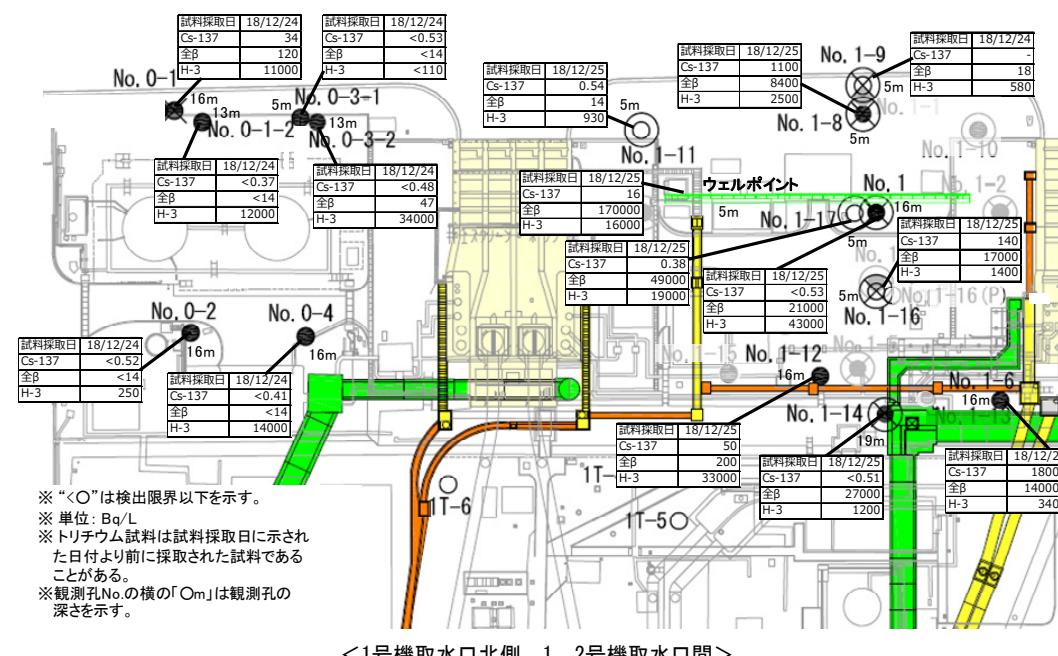
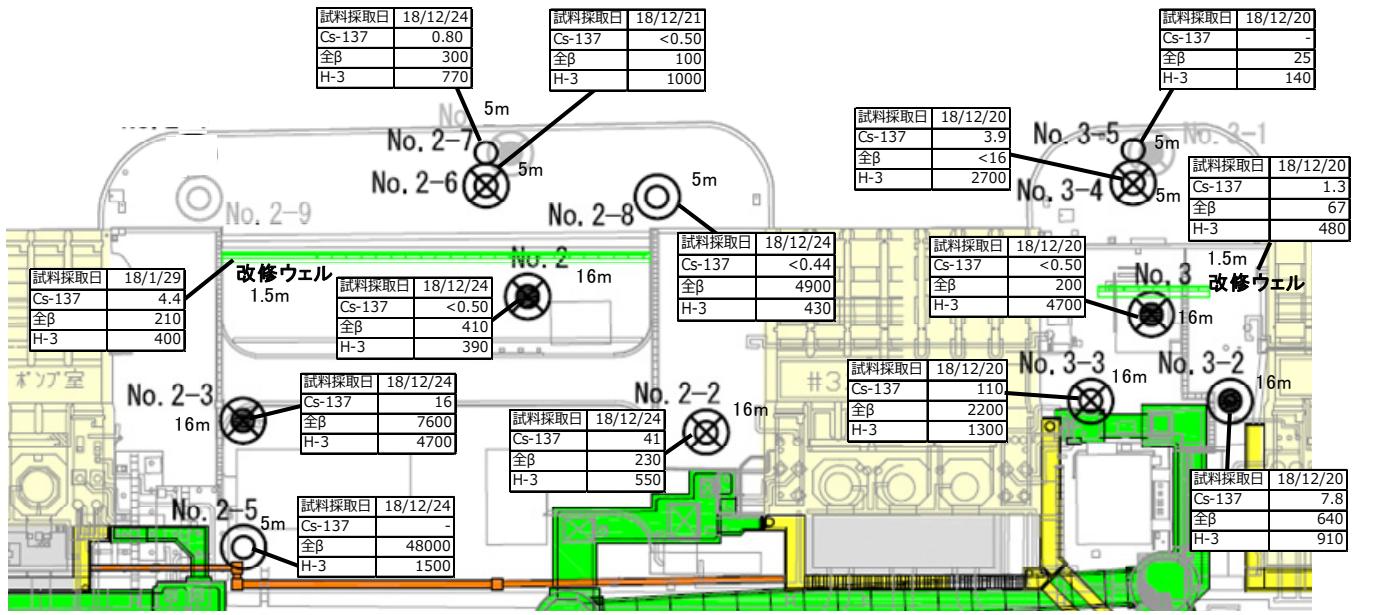
図5: タービン建屋東側の地下水濃度

- ・No. 0-3-1 で H-3 濃度は 2018 年 10 月より 120Bq/リットル程度から 1,900Bq/リットル程度まで上昇後低下し、現在上昇前のレベル（検出限界値未満）となっている。
  - ・No. 1-6 で H-3 濃度は 2018 年 3 月以降低下上昇を繰り返し、現在 3,500Bq/リットル程度となっている。

- ・No. 1-12 で全β濃度は 2018 年 9 月より 300Bq/リットル程度から 800Bq/リットル程度まで上昇後低下傾向にあり、現在 1,200Bq/リットル程度となっている。
  - ・No. 1-14 で H-3 濃度は 3,000Bq/リットル程度で推移していたが、2018 年 9 月より低下傾向にあり、現在 1,200Bq/リットル程度となっている。2013 年 8 月 15 日より地下水汲み上げを継続（1、2 号機取水口間ウェルポイント：2013 年 8 月 15 日～2015 年 10 月 13 日, 10 月 24 日～、改修ウェル：2015 年 10 月 14 日～23 日）。

- ・No. 2-3 で H-3 濃度は 2017 年 11 月より 1,000Bq/リットル程度から上昇し、現在 5,000Bq/リットル程度となっている。全β濃度は 2017 年 12 月より 600Bq/リットル程度から上昇傾向にあり、現在 7,500Bq/リットル程度となっている。2013 年 12 月 18 日より地下水汲み上げを継続（2、3 号機取水口間ウェルポイント：2013 年 12 月 18 日～2015 年 10 月 13 日、改修ウェル：2015 年 10 月 14 日～）。

- ・No. 3-4 で H-3 濃度は 2018 年 1 月より 2,000Bq/リットル程度から 900Bq/リットル程度まで低下後上昇傾向にあり、現在 2,800Bq/リットル程度となっている。2015 年 4 月 1 日より地下水汲み上げを継続（3、4 号機取水口間ウェルポイント：2015 年 4 月 1 日～9 月 16 日、改修ウェル：2015 年 9 月 17 日～）。

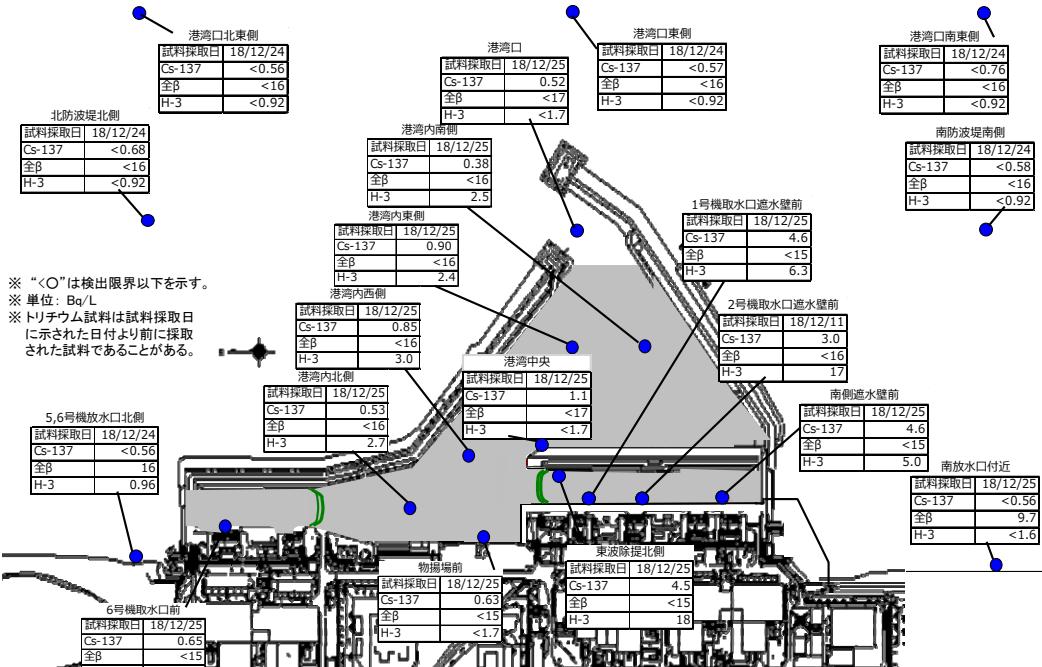
図6：港湾周辺の海水濃度

- ・1～4 号機取水路開渠内エリアの海水放射性物質濃度は、告示濃度未満で推移しているが、降雨時にセシウム 137 濃度、ストロンチウム 90 濃度の上昇が見られる。海側遮水壁鋼管矢板打設・継手処理の完了後、濃度の低下が見られる。位置変更のために新しいシルトフェンスを設置した 2017 年 1 月 25 日以降、セシウム 137 濃度の上昇が見られる。

- ・港湾内エリアの海水放射性物質濃度は、告示濃度未満で推移しているが、降雨時にセシウム 137 濃度、ストロンチウム 90 濃度の上昇が見られる。1～4 号機取水路開渠内エリアより低いレベルとなっている。海側遮水壁鋼管矢板打設・継手処理の完了後、濃度低下が見られる。
  - ・港湾外エリアの海水放射性物質濃度は、海側遮水壁鋼管矢板打設・継手処理の完了後、セシウム 137 濃度、ストロンチウム 90 濃度の低下が見られ、低い濃度で推移していく変化は見られていない。

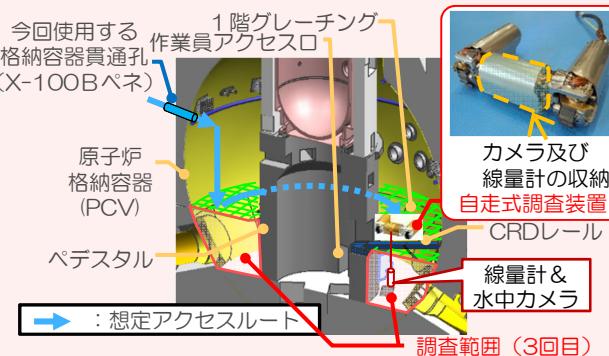
格納容器内調査イメージ

- 2015年4月に、狭隘なアクセスロ (内径 φ100mm) から格納容器内に進入し、格納容器1階内部の映像、空間線量等の情報を取得。
- 2017年3月、ペデスタル外地下階へのデブリの広がりを調査するため、自走式調査装置を用いた調査を実施し、PCV底部の状況を初めて撮影。得られた画像データと線量データを元に、PCV内部の状況を継続検討していく。

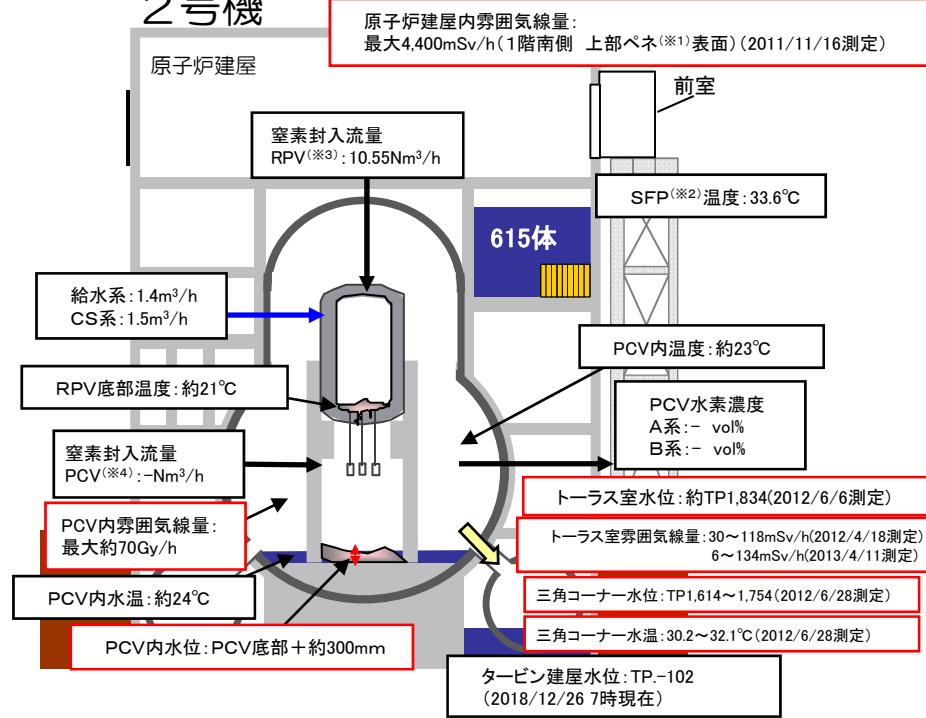
PCV内部 調査実績	1回目 (2012/1)	・映像取得	・霧囲気温度測定
	2回目 (2012/3)	・水面確認	・水温測定 ・霧囲気線量測定
	3回目 (2013/2~2014/6)	・映像取得 ・水位測定	・滞留水の採取 ・常設監視計器設置
	4回目 (2017/1~2)	・映像取得	・霧囲気線量測定 ・霧囲気温度測定
PCVからの漏えい箇所	・トーラス室上部漏えい無 ・S/C内側・外側全周漏えい無

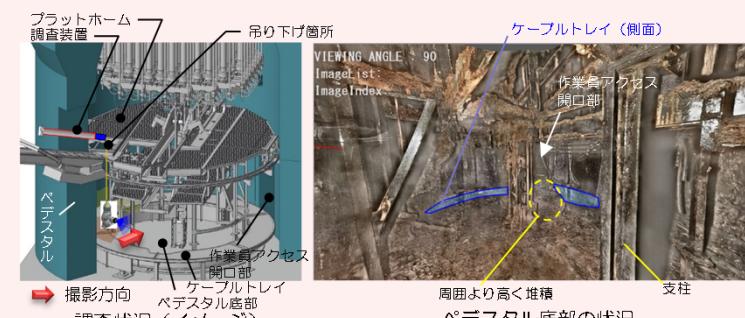
##### 【調査概要】

- 2号機X-6ペネ<sup>(※1)</sup>貫通部からロボット等の調査装置を投入し、CRDレールを利用しペデスタル内にアクセスして調査。
- 【進捗状況】
  - 2017/1/26,30に格納容器貫通部からカメラを挿入し、ロボットが走行するCRD交換用レールの状況を確認。2/9に自走式調査装置アクセスルート上の堆積物除去を実施し、2/16に自走式調査装置を用いた格納容器内部調査を実施。
  - 一連の調査で、ペデスタル内のグレーチングの脱落や変形、ペデスタル内に多くの堆積物があることを確認。
  - 2018/1/19に、吊りおろし機構を有する調査装置を用い、ペデスタル内プラットホーム下の調査を実施し、取得した画像の分析を実施。画像分析の結果、燃料デブリを含むと思われる堆積物がペデスタル底部に堆積している状況を確認。堆積物が周囲より高く堆積している箇所が複数あることから、燃料デブリの落下経路が複数存在していると推定。

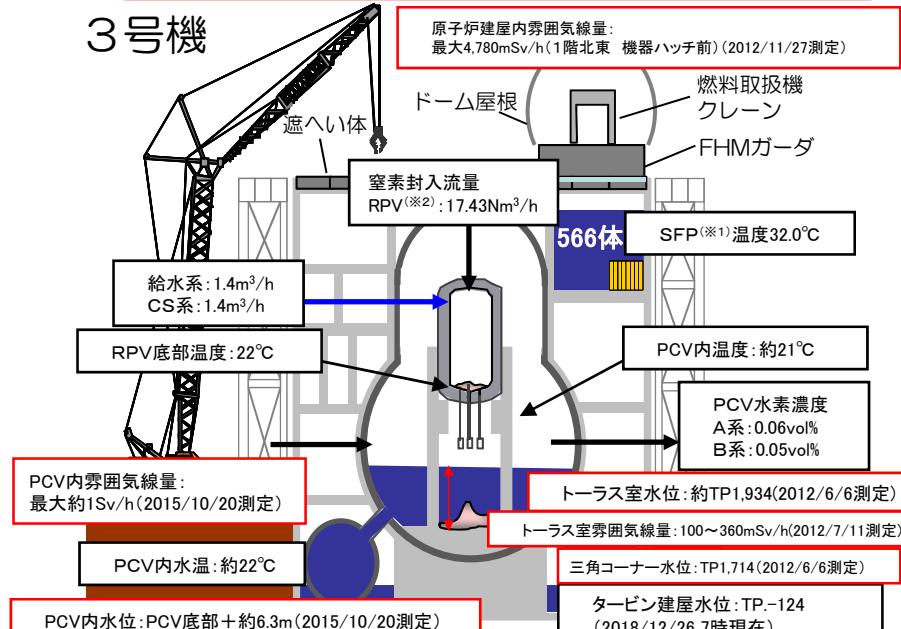
PCV内部 調査実績	1回目 (2015/10~2015/12)	<ul style="list-style-type: none"> <li>映像取得</li> <li>霧囲気温度、線量測定</li> <li>水位、水温測定</li> <li>滞留水の採取</li> <li>常設監視器設置 (2015/12)</li> </ul>
	2回目 (2017/7)	<ul style="list-style-type: none"> <li>映像取得</li> <li>常設監視器交換 (2017/8)</li> </ul>
PCVからの 漏えい箇所	<ul style="list-style-type: none"> <li>主蒸気配管ベローズ部 (2014/5確認)</li> </ul>

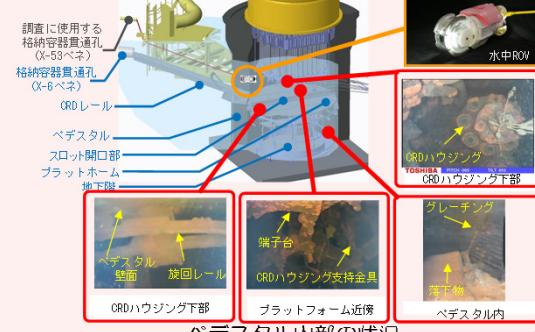
#### 【調査概要】

- PCV内部調査用に予定しているX-53ベネ<sup>(※4)</sup>の水没確認を遠隔超音波探傷装置を用いて調査を実施し、水没していないことを確認(2014/10/22~24)。
- PCV内を確認するため、2015/10/20, 22にX-53ベネから格納容器内部へ調査装置を入れ、映像、線量、温度の情報を取得、内部の滞留水を採取。格納容器内の構造物・壁面に損傷は確認されず、水位は推定値と一致しており、内部の線量は他の号機に比べて低いことを確認。
- 2017年7月に、水中ROV(水中遊泳式遠隔調査装置)を用いて、ペデスタル内の調査を実施。
- 調査で得られた画像データの分析を行い、複数の構造物の損傷や炉内構造物と推定される構造物を確認。
- また、調査で得られた映像による3次元復元を実施。復元により、旋回式のプラットホームがレール上から外れ一部が堆積物に埋まっている状況等、構造物の相対的な位置を視覚的に把握することが出来た。

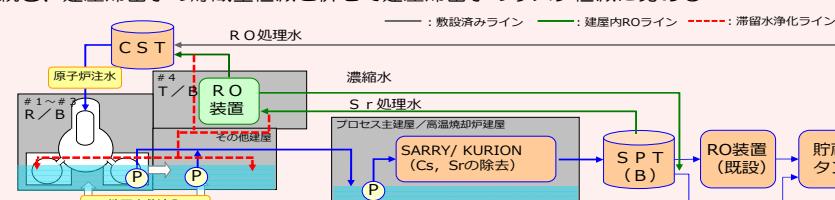
- ③号機復水貯蔵タンク(CST)を水源とする原子炉注水系の運用を開始(2013/7/5～)。従来に比べて、水源の保有水量の増加、耐震性向上等、原子炉注水系の信頼性が向上。
- 汚染水の漏えいリスクを低減するため、淡水化(RO)装置を4号機タービン建屋に設置。汚染水の移送、水処理、原子炉注水を行う循環ループを縮小する。新設したRO装置は10/7運転開始し、10/20より24時間運転。RO装置を建屋内に新設することにより、循環ループは約3kmから約0.8km※に縮小。
- 建屋滞留水中の放射性物質の低減を加速させるため、2月22日に3・4号機側、4月11日に1・2号機側の建屋滞留水の循環浄化を開始。
- 循環浄化では、水処理装置出口ラインから分岐する配管(滞留水浄化ライン)を新たに設置し、水処理設備で浄化した処理水を1号機原子炉建屋及び2～4号機タービン建屋へ移送。
- 引き続き、建屋滞留水の貯蔵量低減と併せて建屋滞留水のリスク低減に努める

※: 汚染水移送配管全体は、余剰水の高台へのライン(約1.3km)を含め、約2.1km

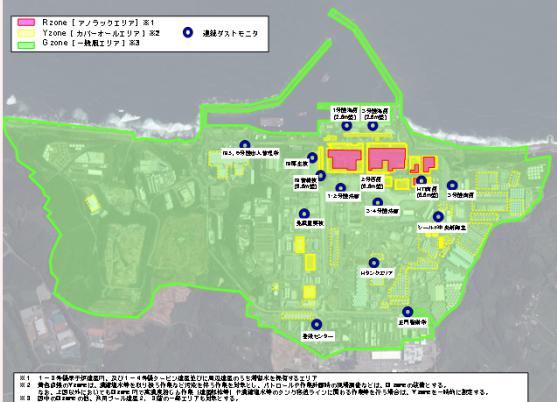
R zone (アノラックエリア)	Y zone (カバーオールエリア)	G zone (一般服エリア)
	全面マスク 又は 半面マスク #1×2	使い捨て防塵マスク
カバーオールの上にアノラック	カバーオール	一般作業服 #3  構内専用服

福島第一原子力発電所敷地内の環境線量低減対策の進捗を踏まえて、1～4号機建屋周辺等の汚染の高いエリアとそれ以外のエリアを区分し、各区分に応じた防護装備の適正化を行うことにより、作業時の負荷軽減による安全性と作業性の向上を図る。
