汚染水対策スケジュール (1/2)

地震・津波対策の進捗状況

千島海溝津波に対する防潮堤設置の検討状況について

2018年12月27日

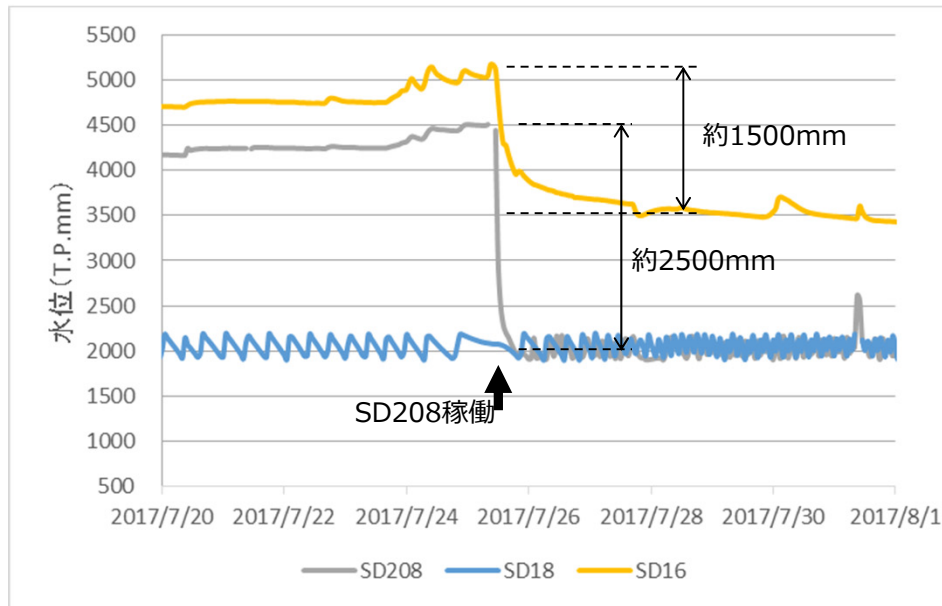
【地盤改良前】 No.208水位低下量の60%

- サブドレン208が稼働した際のピット内の水位低下量に対し、周辺地下水位（ここでは、SD16）が連動して低下する量は、地盤改良前（左）と比較し、地盤改良後（右）の応答が小さいことから、地盤改良の影響が地下水位に表れていると考える。
- また、サブドレン208の水質に上昇傾向は見られていない。引き続き、水位応答、水質を確認しながらサブドレン208の水位を下げていく。

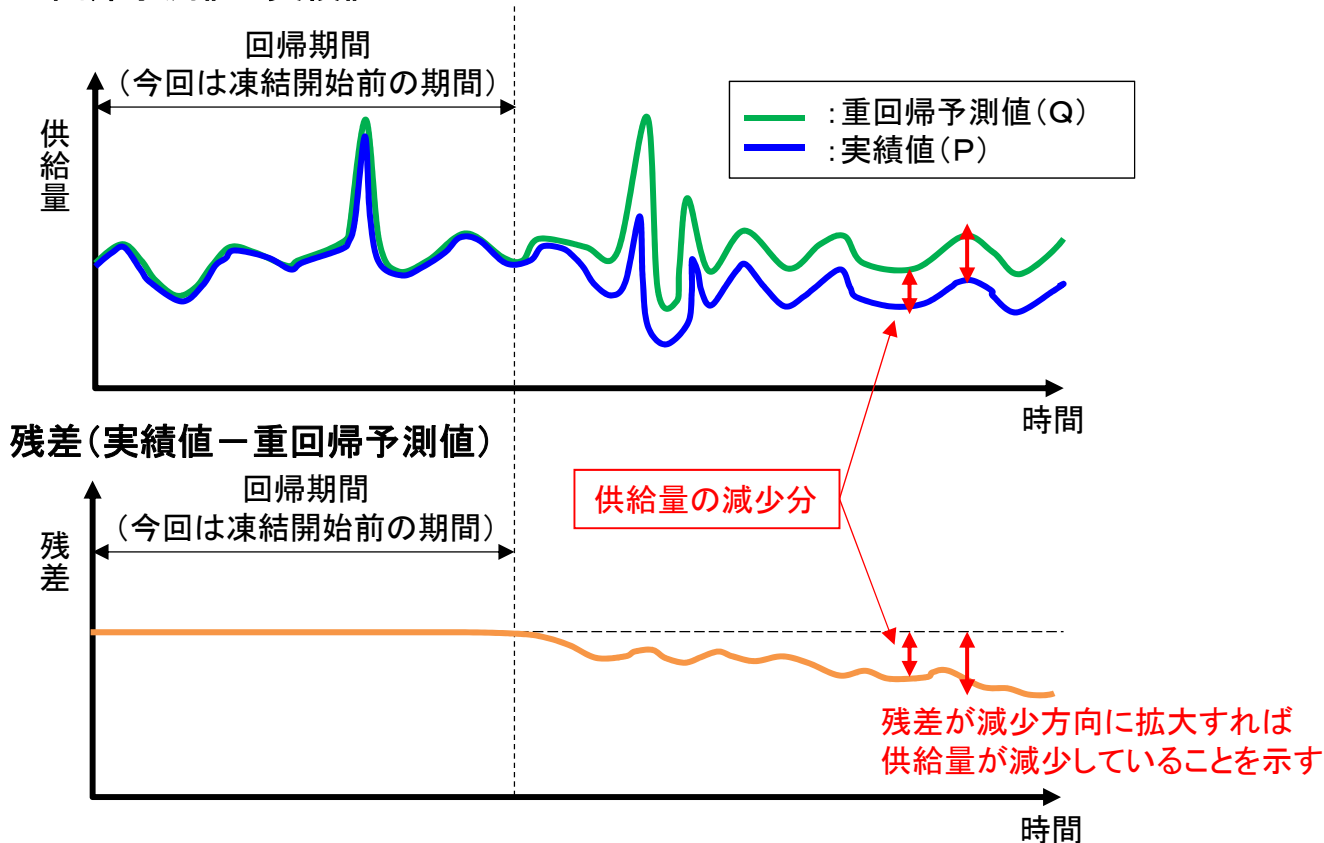
重回帰予測値と実績値

- ① 凍結運転開始前の期間を回帰期間として前頁における式を設定し、陸側遮水壁がない状態における2.5m盤への水の供給量の予測値(重回帰予測)を算出する。
- ② 2.5m盤への水の供給量の実績値を算出する(17頁参照)。
- ③ 残差(実績値-重回帰予測値)の推移から供給量の減少傾向を確認する。
⇒ ③において、残差がマイナス方向に拡大すれば供給量が減少していることを示す。
