「廃炉」の主な作業項目と作業ステップ

取り組みの状況

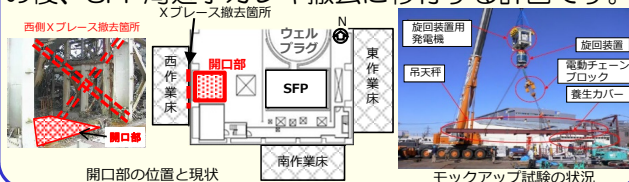
使用済燃料プール（以下、SFP）保護等の実施に向けて、西作業床からのアクセスルート確保及び中央ならびに南側ガレキ撤去時に小ガレキがオペフロより落下するのを防止するため、開口部の養生を計画しています。

昨年11月及び12月に、開口部養生設置に関するモックアップ試験を実施し、1月より現場作業を開始しました。開口部養生は3月頃まで実施し、その後、SFP周辺小ガレキ撤去に移行する計画です。

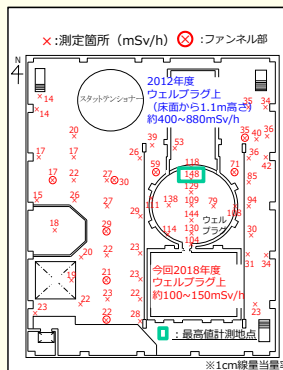
低所部空間線量率（床面から1.5m高さ）

使用済燃料取り出しに向けて、オペフロ内全域の汚染状況を把握するための調査の一つとして、オペフロ低所の空間線量率の測定を昨年11月及び12月に実施しました。

その結果、過去の調査結果に比べ大幅な低下が確認されました。原因として、自然減衰、建屋内に流入した雨水の影響、オペフロ内の残置物片付けによるものと推定しています。

- ・ 使用済燃料取り出しに向けて、オペフロ内全域の汚染状況を把握するための調査の一つとして、オペフロ低所の空間線量率の測定を2018年11月及び12月に実施。
- ・ その結果、過去の調査結果に比べ大幅な低下が確認された。原因として、自然減衰、建屋内に流入した雨水の影響、オペフロ内の残置物片付けによるものと推定。

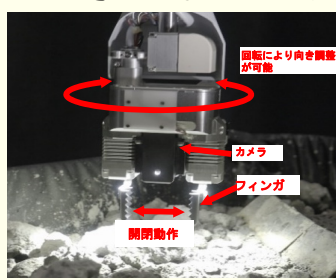
2月中旬～下旬に予定している原子炉格納容器（以下、PCVという）内部調査では、ペテスタル底部に確認された堆積物の性状（硬さや脆さなど）を把握すること等を目的としています。

このため、調査では、堆積物の形状に応じてフィンガを動作させ、固着状況や堆積物表面の接触痕の有無等を確認するとともに、堆積物へ接近した状態での映像、線量、温度データを取得する予定です。

- 2号機原子炉建屋格納容器内部調査について
 - ・2019年2月中旬～下旬に予定している原子炉格納容器(以下、PCVという)内部調査では、ペダスタル底部に確認された堆積物の性状(硬さや脆さなど)を把握すること等を目的としている。
 - ・このため、調査では、堆積物の形状に応じてフィンガを動作させ、固着状況や堆積物表面の接触痕の有無等を確認するとともに、堆積物へ接近した状態での映像、線量、温度データを取得する予定。
 - ・今回の調査で得られた情報については、2019年度下期の内部調査等へと活用していく。

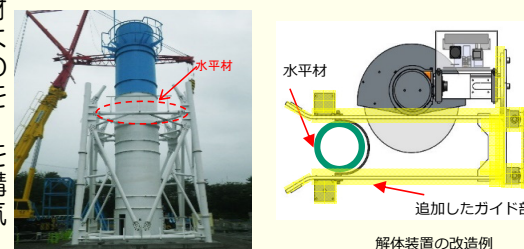
具体例として、鉄塔の水平材を切断する際に装置が強風により揺れ、横ブレによる切断機の刃こぼれを防止するガイド部を追加しました。

- ・ これまでの実証試験で得られた知見を踏まえ、更なる安全対策の強化のために解体装置の改良やトラブル時の対応訓練などを追加で行う。具体例として、鉄塔の水平材を切断する際に装置が強風により揺れ、横ブレによる切断機の刃こぼれを防止するガイド部を追加。
 - ・ このため2019年3月まで実証試験を継続し、その後、解体装置を構内へ移送・組立、2019年5月から排気筒の解体に着手する予定。

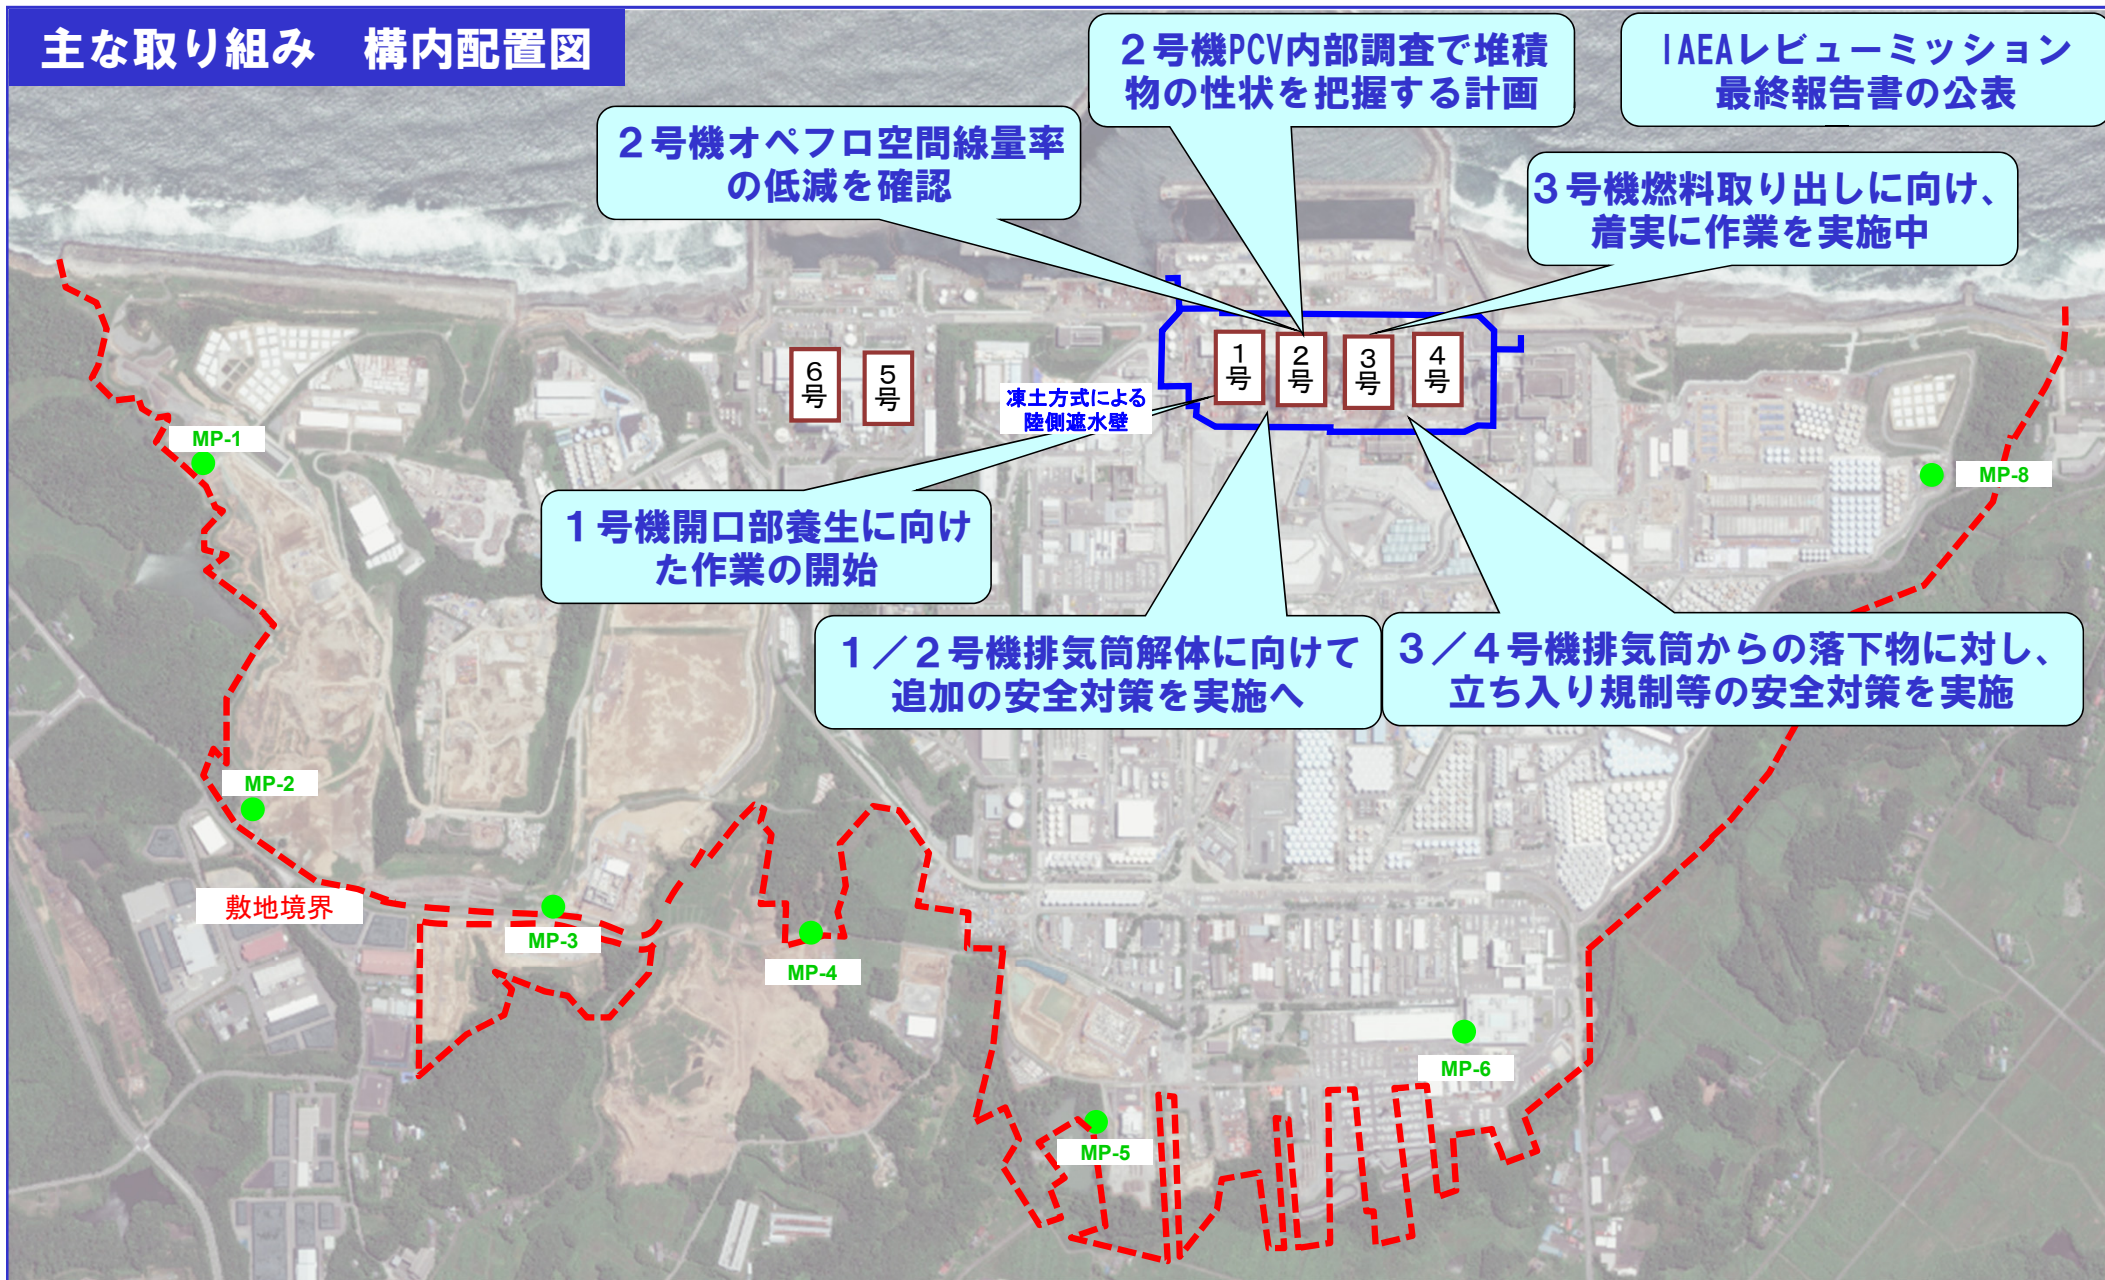
主な取り組み 構内配置図

※モニタリングポスト (MP-1~MP-8) のデータ

敷地境界周辺の空間線量率を測定しているモニタリングポスト(MP)のデータ(10分値)は $0.423 \mu\text{Sv/h} \sim 1.527 \mu\text{Sv/h}$ (2018/12/26 ~ 2019/1/29)。
 MP-2~MP-8については、空間線量率の変動をより正確に測定することを目的に、2012/2/10~4/18に、環境改善(森林の伐採、表土の除去、遮へい壁の設置)の工事を実施しました。
 環境改善工事により、発電所敷地内と比較して、MP周辺の空間線量率だけが低くなっています。
 MP-6については、さらなる森林伐採等を実施した結果、遮へい壁外側の空間線量率が大幅に低減したことから、2013/7/10~7/11にかけて遮へい壁を撤去しました。

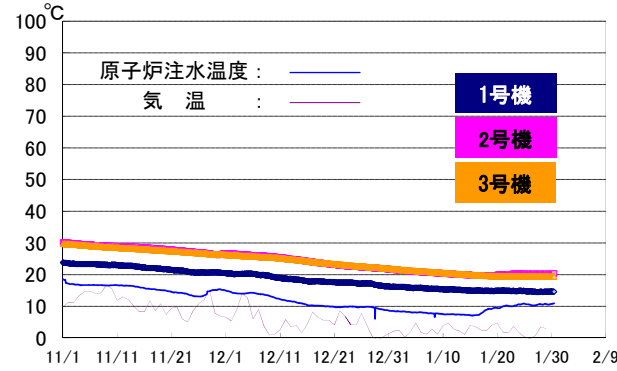
原子炉圧力容器底部温度（至近3ヶ月）

注水冷却を継続することにより、原子炉圧力容器底部温度、格納容器気相部温度は、号機や温度計の位置によって異なるものの、至近1ヶ月において、約15～25度で推移。

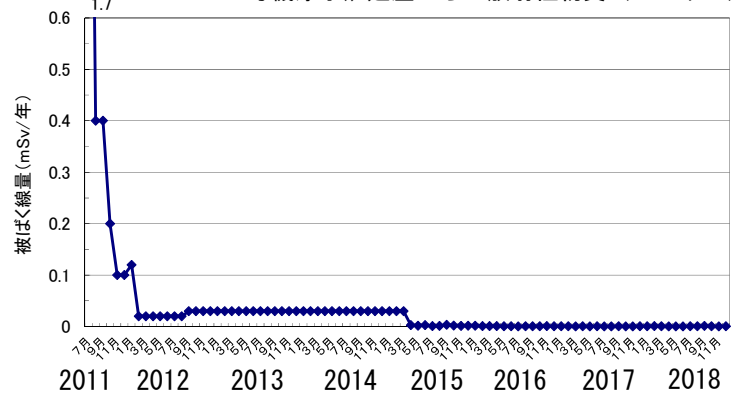
1～4号機原子炉建屋からの放射性物質（セシウム）による敷地境界における年間被ばく線量評価

2018年12月において、1～4号機原子炉建屋から新たに放出される放射性物質による、敷地境界における空気中放射性物質濃度は、Cs-134 約 2.8×10^{-12} ベクレル/cm³ 及び Cs-137 約 1.2×10^{-11} ベクレル/cm³ と評価。放出された放射性物質による敷地境界上の被ばく線量は0.00029mSv/年未満と評価。

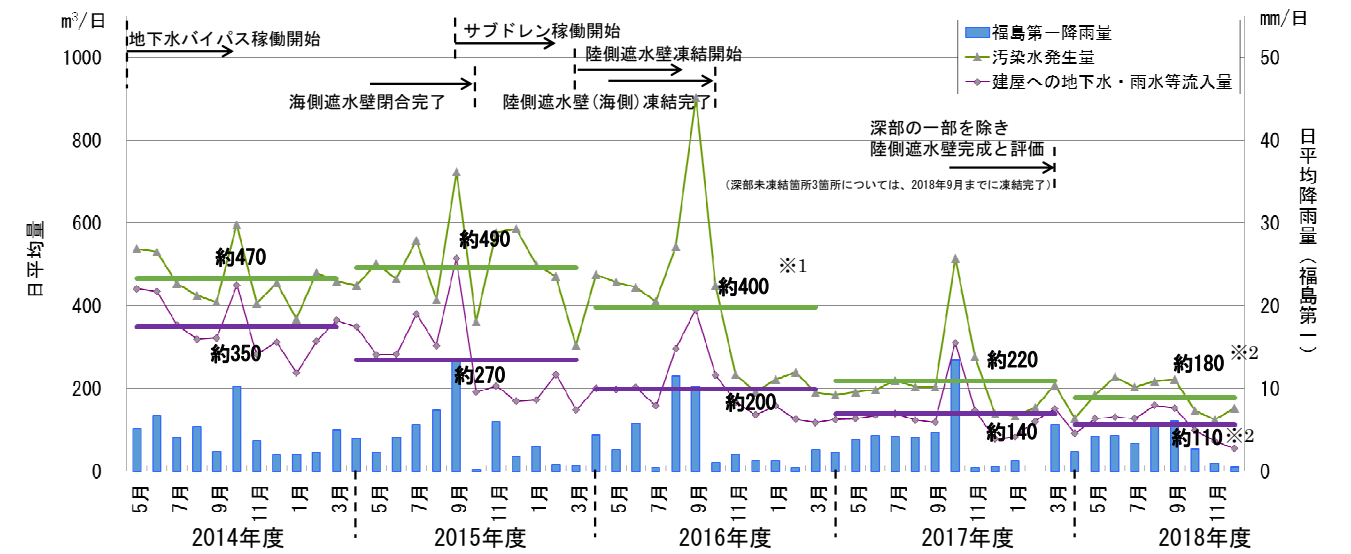
図1：汚染水発生量と建屋への地下水・雨水等の流入量の推移

- 日々発生する汚染水に対して、サブドレンによる汲み上げや陸側遮水壁等の対策を重層的に進め、建屋へ流れ込む地下水流入量を低減。
- 「近づけない」対策(地下バイパスサブドレン、凍土壁等)を着実に実施した結果、降雨等により変動はあるが、対策開始時の約470m³/日(2014年度平均)から約220m³/日(2017年度平均)まで低減。

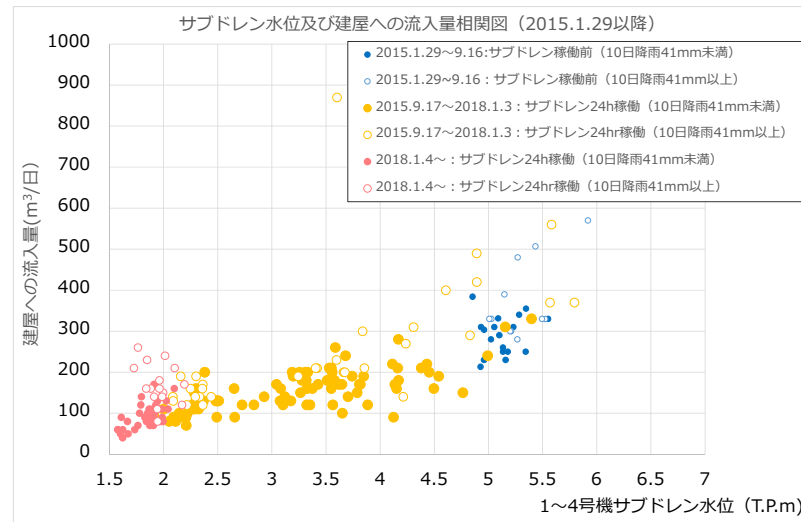
図2：建屋への地下水・雨水等流入量と1~4号機サブドレン水位の相関

- 建屋へ流れ込む地下水の量を減らすため、建屋周辺の井戸(サブドレン)からの地下水の汲み上げを2015年9月3日より開始。汲み上げた地下水は専用の設備により浄化し、2015年9月14日より排水を開始。2019年1月29日までに650,898m³を排水。浄化した地下水は水質が運用目標未満であることを東京電力及び第三者機関にて確認した上で排水。
- 海側遮水壁の閉合以降、地下水ドレンポンド水位が上昇したことから2015年11月5日より汲み上げを開始。2019年1月29日までに約197,239m³を汲み上げ。地下水ドレンからタービン建屋へ約10m³/日未満移送(2018年12月13日～2019年1月16日の平均)。
- 重層的な汚染水対策の一つとして、降雨の土壤浸透を抑える敷地舗装(フェーシング：2018年12月末時点で計画エリアの約94%完了)等と併せてサブドレン処理システムを強化するための設備の設置を行っており、2018年4月より供用を開始。これにより、処理容量を1500m³に増加させ信頼性を向上。
- サブドレンの安定した汲み上げ量確保を目的とし、サブドレンピットの増強・復旧工事を実施中。なお、増強ピットは工事完了したのから運用開始(運用開始数：増強ピット12/14)。復旧ピットは予定している3基の工事が完了し、2018年12月26日より運用開始(運用開始数：復旧ピット3/3)。
- サブドレン移送配管清掃時の汲み上げ停止の解消を目的とし、移送配管を二重化するため、配管・付帯設備の設置を完了。
- サブドレン稼働によりサブドレン水位がT.P. 3.0mを下回ると、建屋への流入量も150m³/日を下回ることが多くなっているが、降雨による流入量の増加も認められる。

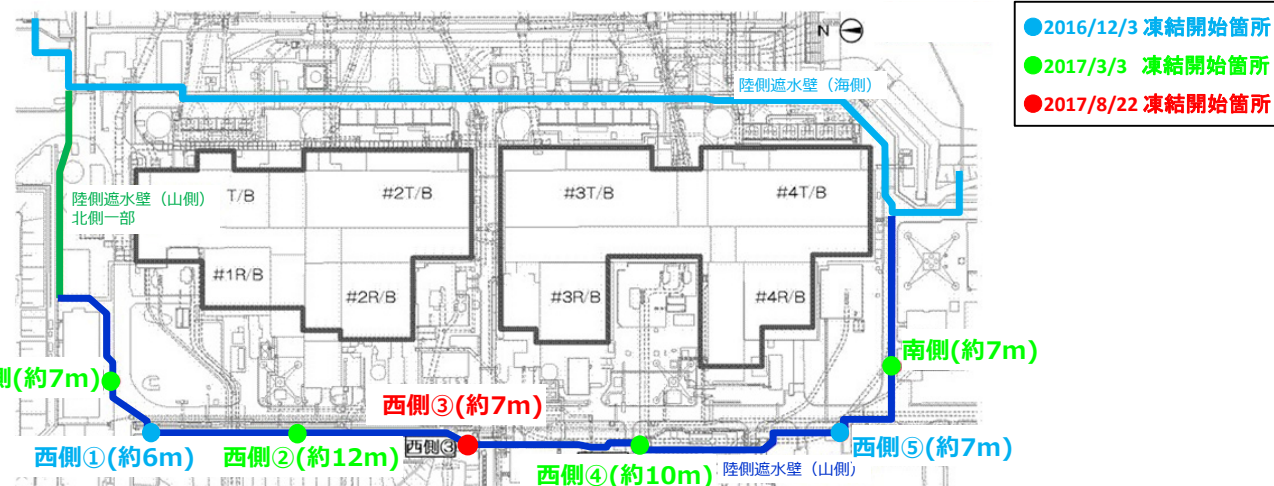
図3：陸側遮水壁(山側)の閉合箇所

- 陸側遮水壁は、北側と南側で凍土の成長を制御する維持管理運転を、2017年5月より実施中。また、凍土が十分に造成されたことから、東側についても2017年11月に維持管理運転を開始。2018年3月に維持管理運転範囲を拡大。
- 2018年3月、陸側遮水壁はほぼ全ての範囲で地中温度が0℃を下回ると共に、山側では4~5mの内外水位差が形成され、深部の一部除き完成し、サブドレン・フェーシング等との重層的な汚染水対策により地下水水位を安定的に制御し、建屋に地下水を近づけない水位管理システムが構築されたと判断。また、3月7日に開催された汚染水処理対策委員会にて、陸側遮水壁の地下水遮水効果が明確に認められ、汚染水の発生を大幅に抑制することが可能となったとの評価が得られた。

- ・建屋を陸側遮水壁で囲み、建屋への地下水流入を抑制します。
- ・2016年3月より海側及び山側の一部、2016年6月より山側の95%の範囲の凍結を開始しました。残りの箇所についても段階的に凍結を進め、2017年8月に全ての箇所の凍結を開始しました。
- ・2018年3月、陸側遮水壁はほぼ全ての範囲で地中温度が0℃を下回ると共に、山側では4～5mの内外水位差が形成され、深部の一部を除き完成し、サブドレン・フェーシング等との重層的な汚染水対策により地下水位を安定的に制御し、建屋に地下水を近づけない水位管理システムが構築されたと考えています。また、3月7日に開催された汚染水処理対策委員会にて、陸側遮水壁の地下水遮水効果が明確に認められ、汚染水の発生を大幅に抑制することが可能になったとの評価が得られました。

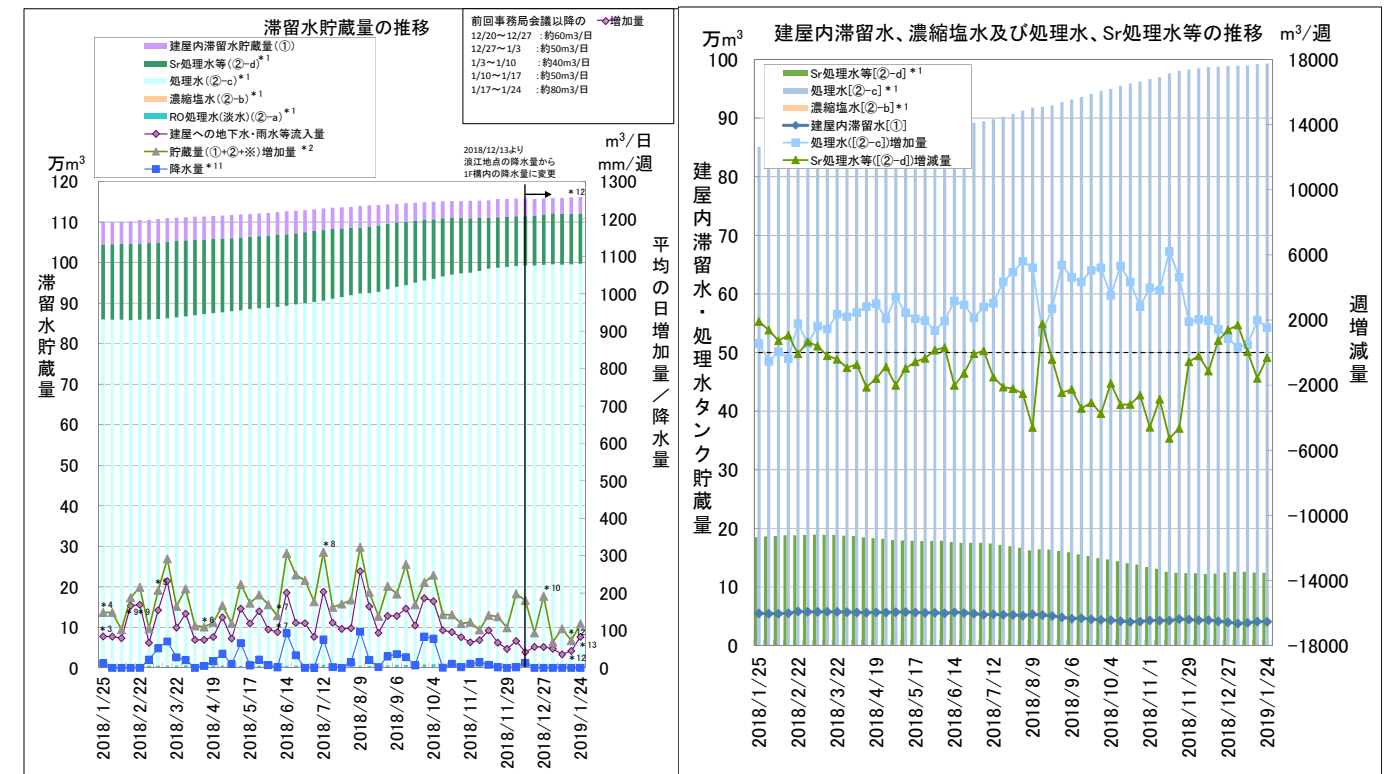
図4：滞留水の貯蔵状況

- *1：水位計0%以上の水量
- *2：貯蔵量増加量の精度向上として、2017/2/9より算出方法を以下の通り見直し。（2018/3/1見直し実施）
〔（建屋への地下水・雨水等流入量）+（その他移送量）+（ALPS薬液注入量）〕
- *3：残水エリアへ流入した地下水・雨水等流入量を加味して再評価（2018/1/18, 1/25）。
- *4：SARRY逆洗水を「貯蔵量増加量」に加味していたことから見直し。（2018/1/25）
- *5：右記評価期間は、建屋水位計の校正の影響を含む。（2018/3/1～3/8：3号機タービン建屋）
- *6：ALPS薬液注入量の算出方法を以下の通り見直し。（増設ALPS：2018/4/12より見直し実施）
〔（出口積算流量）-（入口積算流量）-（炭酸ソーダ注入量）〕
- *7：2~4号機タービン建屋海水系配管等トレンチの滞留水貯蔵量の計算式見直しを踏まえ、再評価を実施。（再評価期間：2017/12/28～2018/6/7）
- *8：1号機海水配管トレンチからの移送量の管理方法見直しを踏まえ、再評価を実施。（再評価期間：2018/5/31～2018/6/28）
- *9：K排水路補修作業の影響で、建屋への流入量が増加。
- *10：廃炉作業に伴う建屋への移送により貯蔵量が増加。
（移送量の主な内訳は①ALPS薬液注入量：約14m³/日、②ウェル、地下水ドレンからの移送：約11m³/日、③サイトバンカからプロセス主建屋への移送：約85m³/日他）
- *11：2018/12/13より浪江地点の降水量から1F構内の降水量に変更。
- *12：2019/1/17より3号機C/B滞留水を建屋内滞留水貯蔵量に加えて管理。建屋への地下水・雨水等流入量、貯蔵量増加量については2019/1/24より反映。
- *13：2019/1/17の建屋内滞留水の水位低下の影響で、建屋への地下水・雨水等流入量が増加したものと推定。

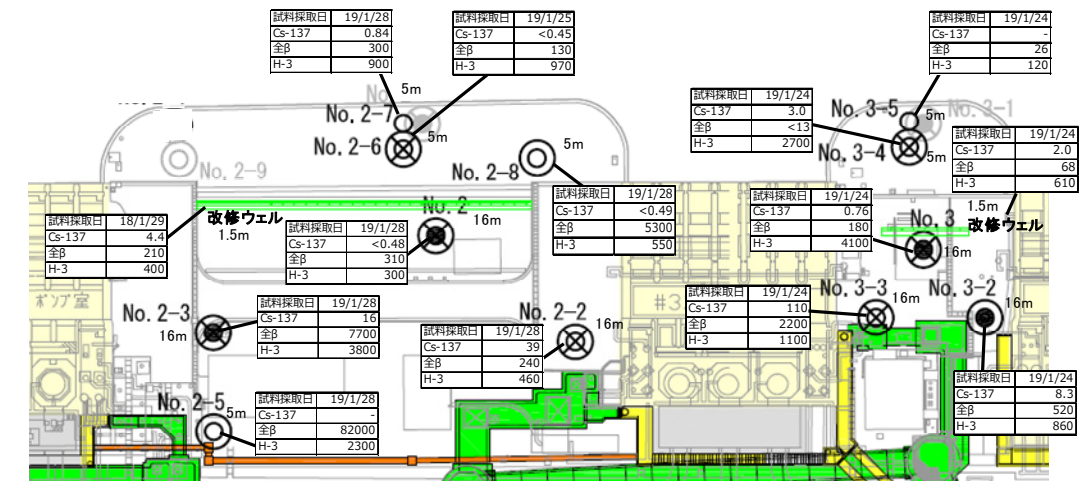
図5：タービン建屋東側の地下水濃度

- No. 0-3-1でH-3濃度は2018年10月より120Bq/L程度から1,900Bq/L程度まで上昇後低下し、現在上昇前のレベルとなっている。
- No. 1-6でH-3濃度は2018年3月以降低下上昇を繰り返し、現在4,500Bq/L程度となっている。
- No. 1-12で全β濃度は2018年9月より800Bq/L程度から200Bq/L程度まで低下後上昇し、現在600Bq/L程度となっている。

- No. 2-3でH-3濃度は2017年11月より上昇後5,000Bq/L程度で横ばい傾向にあったが、2019年1月以降低下傾向にあり、現在3,800Bq/L程度となっている。全β濃度は2017年12月より600Bq/L程度から上昇し、現在8,000Bq/L程度となっている。
- No. 2-5でH-3濃度は2018年12月より1,200Bq/L程度から上昇し、現在2,300Bq/L程度となっている。全β濃度は2018年12月より30,000Bq/L程度から上昇し、現在82,000Bq/L程度となっている。2013年12月18日より地下水汲み上げを継続（2、3号機取水口間ウェルポイント：2013年12月18日～2015年10月13日、改修ウェル：2015年10月14日～）。

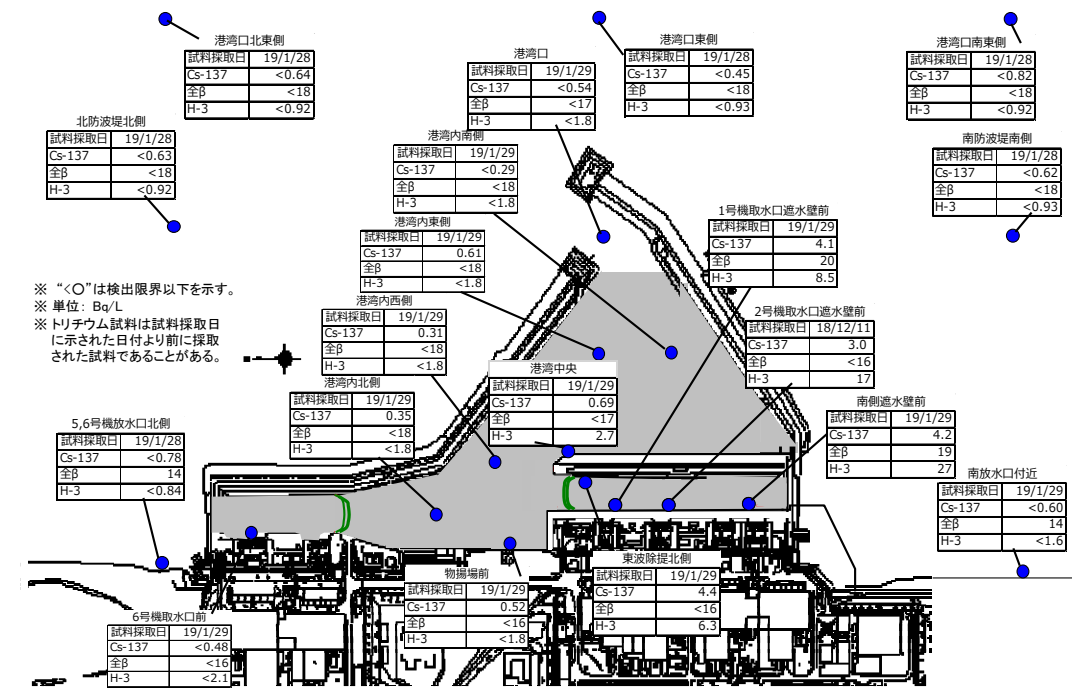
図6：港湾周辺の海水濃度

- No. 3-4でH-3濃度は2018年1月より2,000Bq/L程度から900Bq/L程度まで低下後上昇し、現在2,700Bq/L程度となっている。2015年4月1日より地下水汲み上げを継続（3、4号機取水口間ウェルポイント：2015年4月1日～9月16日、改修ウェル：2015年9月17日～）。
- 1～4号機取水路開渠内エリアの海水放射性物質濃度は、告示濃度未滿で推移しているが、降雨時にCs-137濃度、Sr-90濃度の上昇が見られる。海側遮水壁鋼管矢板打設・継手処理の完了後、濃度の低下が見られる。位置変更のために新しいシルトフェンスを設置した2017年1月25日以降、Cs-137濃度の上昇が見られる。

- 港湾内エリアの海水放射性物質濃度は、告示濃度未滿で推移しているが、降雨時にCs-137濃度、Sr-90濃度の上昇が見られる。1～4号機取水路開渠内エリアより低いレベルとなっている。海側遮水壁鋼管矢板打設・継手処理の完了後、濃度の低下が見られる。
- 港湾外エリアの海水放射性物質濃度は、海側遮水壁鋼管矢板打設・継手処理の完了後、Cs-137濃度、Sr-90濃度の低下が見られ、低い濃度で推移していて変化は見られていない。

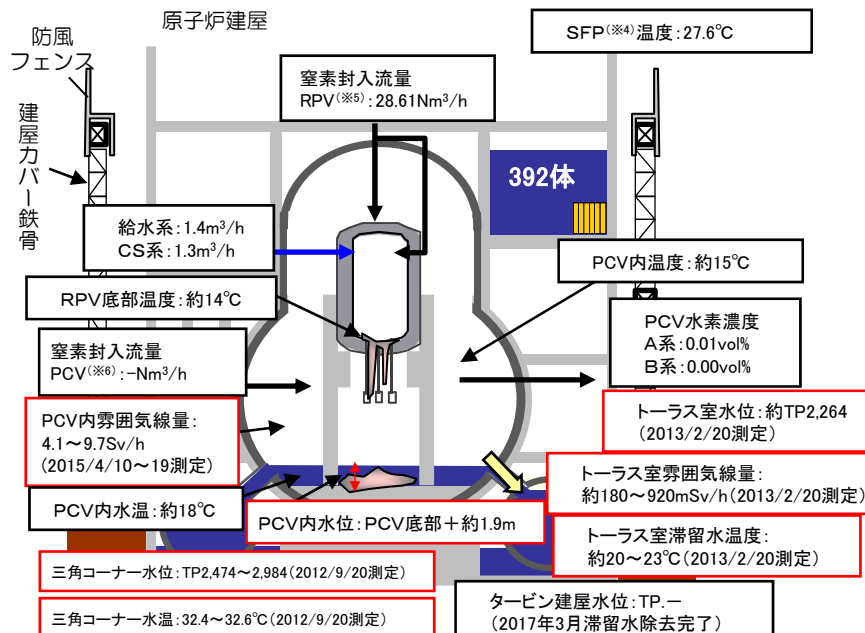
1号機

原子炉建屋内雰囲気線量:
 最大5,150mSv/h(1階南東エリア)(2012/7/4測定)

※プラント関連パラメータは2019年1月30日11:00現在の値

PCV内部調査実績	1回目 (2012/10)	<ul style="list-style-type: none"> 映像取得 雰囲気温度、線量測定 水位、水温測定 滞留水の採取 常設監視計器設置
	2回目 (2015/4)	<ul style="list-style-type: none"> PCV1階の状況確認 映像取得 雰囲気温度、線量測定 常設監視計器交換
	3回目 (2017/3)	<ul style="list-style-type: none"> PCV地下1階の状況確認 映像取得 線量測定 堆積物の採取 常設監視計器交換
PCVからの漏えい箇所	<ul style="list-style-type: none"> PCVバント管真空破壊ラインパローズ部(2014/5確認) サンドクッションドレンライン (2013/11確認)

1号機S/C上部の漏えい箇所を2014/5/27より調査し、上部にある配管の内1本の伸縮継手カバーより漏えいを確認。他の箇所からの漏えいは確認されず。今後、格納容器の止水・補修に向けて、具体的な方法を検討していく。

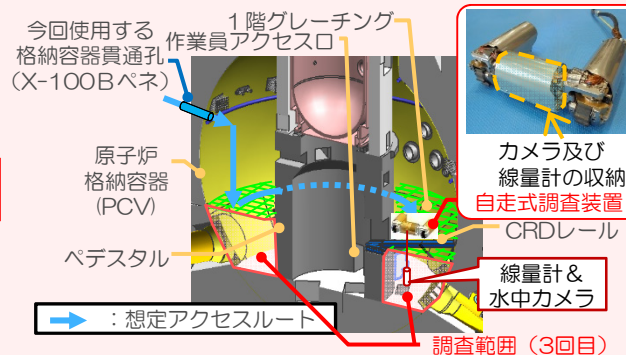
格納容器内調査イメージ

- 2015年4月に、狭隘なアクセスロ(内径φ100mm)から格納容器内へ進入し、格納容器1階内部の映像、空間線量等の情報を取得。
- 2017年3月、ベデスタル外地下階へのデブリの広がりを調査するため、自走式調査装置を用いた調査を実施し、PCV底部の状況を初めて撮影。得られた画像データと線量データを元に、PCV内部の状況を継続検討していく。

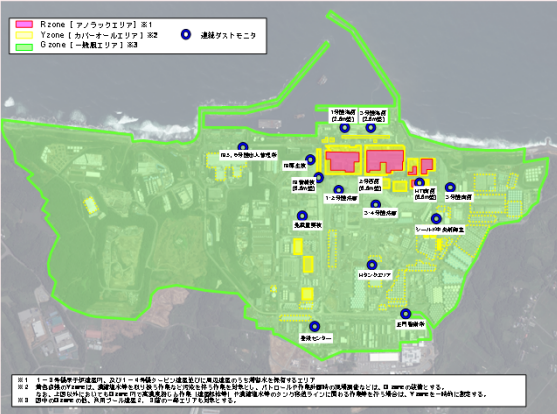
福島第一原子力発電所敷地内の環境線量低減対策の進捗を踏まえて、1～4号機建屋周辺等の汚染の高いエリアとそれ以外のエリアを区分し、各区分に応じた防護装備の適正化を行うことにより、作業時の負荷軽減による安全性と作業性の向上を図る。

R zone (アノラックエリア)	Y zone (カバーオールエリア)	G zone (一般職エリア)
全面マスク 	全面マスク 又は 平面マスク ※1※2 	使い捨て防護マスク
カバーオールの上にアノラック 	カバーオール 	一般作業服※3 構内寺用服
